UNIVERSIDADE ESTADUAL DE CAMPINAS
Faculdade de Engenharia Civil, Arquitetura e Urbanismo

**AVALIAÇÃO DE ESTACAS ESCAVADAS COM
ANOMALIAS POR MEIO DE PROVAS DE CARGA
ESTÁTICAS E ENSAIOS DE INTEGRIDADE DE
BAIXA DEFORMAÇÃO**

Dissertação de Mestrado apresentada a
Faculdade de Engenharia Civil, Arquitetura e
Urbanismo da Unicamp, para obtenção do
título de Mestre em Engenharia Civil, na área
de Estruturas e Geotécnica.

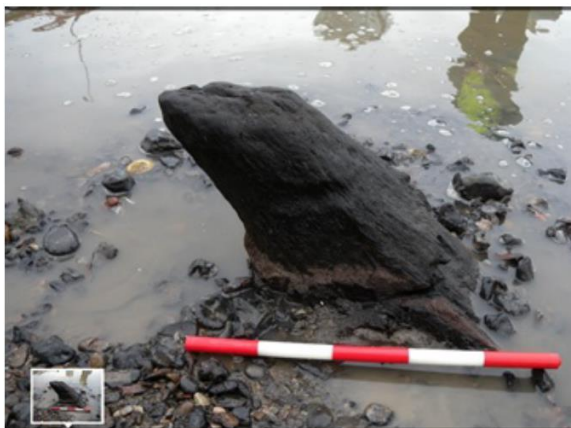
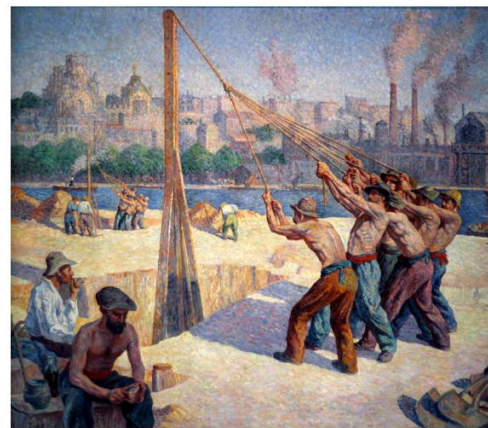
Figura 1. Estacas de madeira em Londres com 6.000 anos (a) e Paris em 1905 (b) (AMIR, 2017)

Tecnologias modernas de datação detectaram estacas de madeira recentemente descobertas em Londres com mais de 6.000 anos e ainda razoavelmente íntegras (Figura 1a) e cravação manual de estaca de madeira em uma cidade desenvolvida como Paris no século 20 (Figura 1b) (AMIR, 2017).

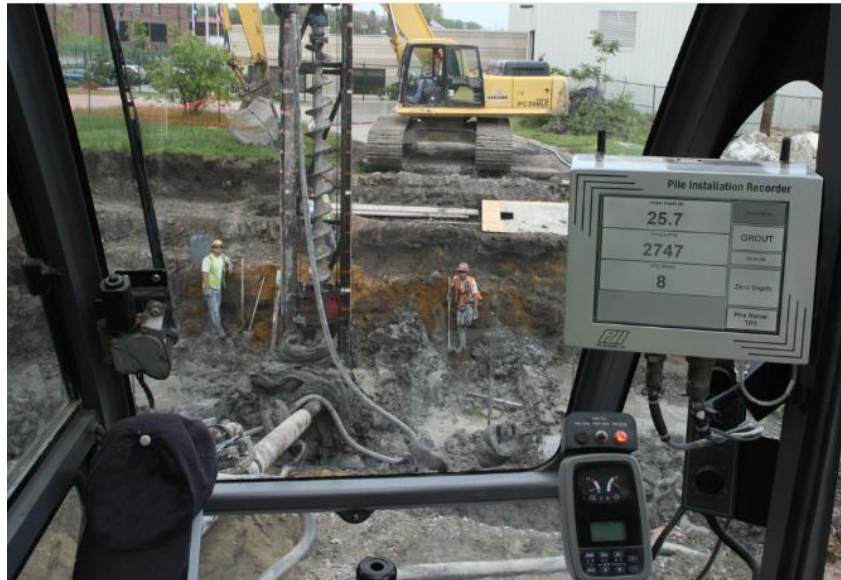
Figura 7. Pile installation recorder (PIR) ("<https://www.pile.com/>", [acessado em 14/10/2018.])

Os resultados podem ser impressos ou transferidos para um computador com análise através de software específico e geração de relatórios de instalação e produtividade, juntamente com gráficos de parâmetros-chave versus profundidade.

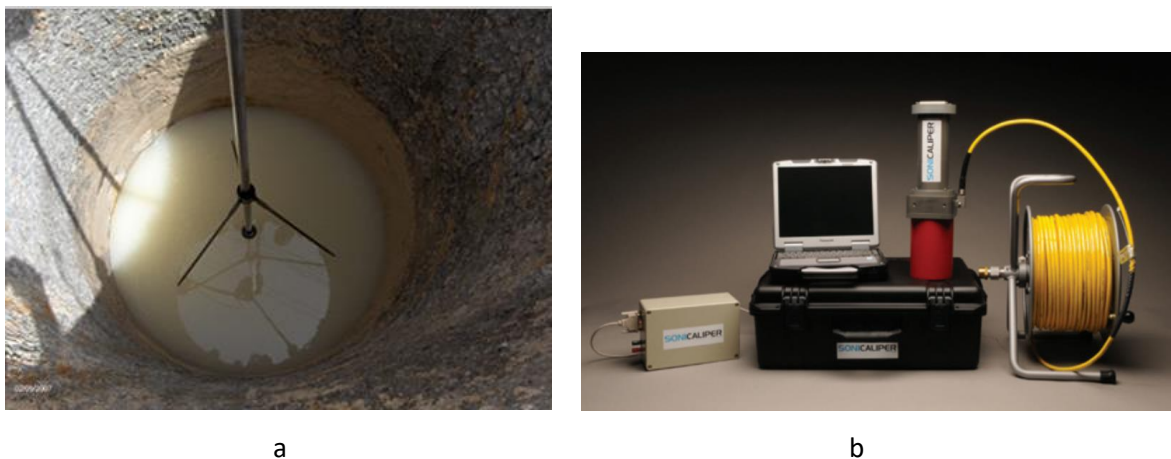
Figura 8. Caliper mecânico (a) e SoniCaliper (b) ([“http://www.sonicaliper.com/”](http://www.sonicaliper.com/), [acessado em 14/10/2018])

Trata-se de uma forma também de controle de qualidade da lama em estacas escavadas com fluido estabilizante. Caso o equipamento não consiga determinar as paredes da perfuração devido aos particulados de lama, trata-se de uma informação útil de que algo encontra-se errado com as características da mesma (LIKINS, 2015).

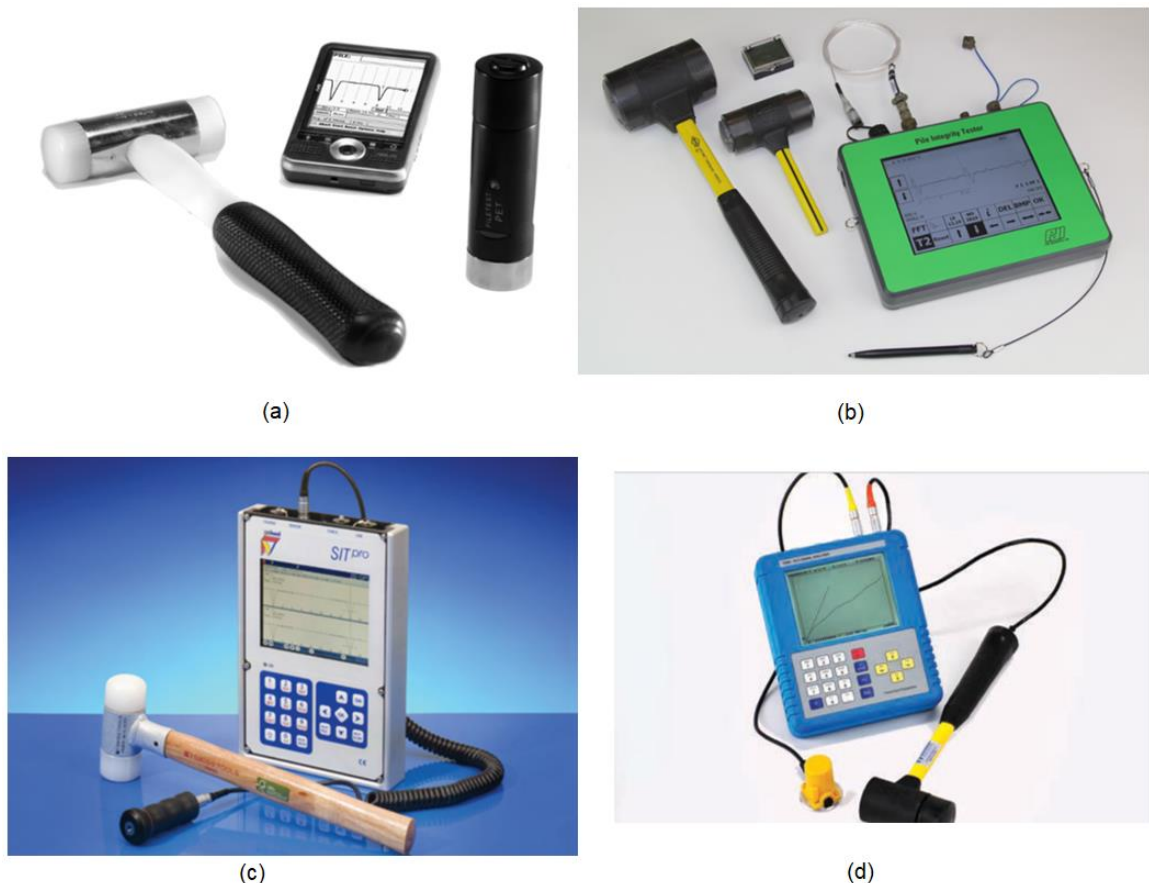
Figura 16. Equipamentos baseados no método sônico. (a) PET, (b) PIT, (c) SIT e (d) TDR2

Dentre os fabricantes de equipamentos para ensaio de integridade sônico, os principais são a Pile Dynamics com o equipamento PIT (EUA), a Piletest com o equipamento PET (Israel), a Testconsult/CEBTP com o TRD2 (França), a Profound com o SIT e a TNO com o FPDS-7 (Holanda) (Figura 16a, 16b, 16c e 16d). O equipamento com maior penetração no mercado brasileiro é o da americana Pile Dynamics e seu primeiro modelo surgiu em 1989.

Os ensaios foram executados com os equipamentos PIT (Figura 16b) e PET (Figura 16a), fabricados respectivamente pelas empresas Pile Dynamics e Piletest e ambos baseados no método sônico. Ambos possuem as especificações mínimas para atendimento à norma internacional ASTM D-5882-2016 - Standard Test Method for Low Strain Impact Integrity Testing of Deep Foundations.

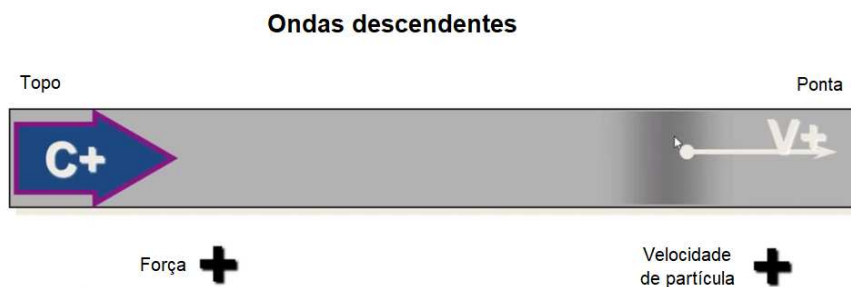
Figura 18. Convenção de sinais para ondas de compressão geradas (Adaptado de PDI, 2017)

A convenção de sinais para força e velocidade pode variar entre os fabricantes, embora os equipamentos permitam a personalização das configurações. De acordo com a convenção de sinais da Pile Dynamics, fabricante do PIT, para a onda gerada de compressão a força e velocidade são positivas para baixo (Figura 18).

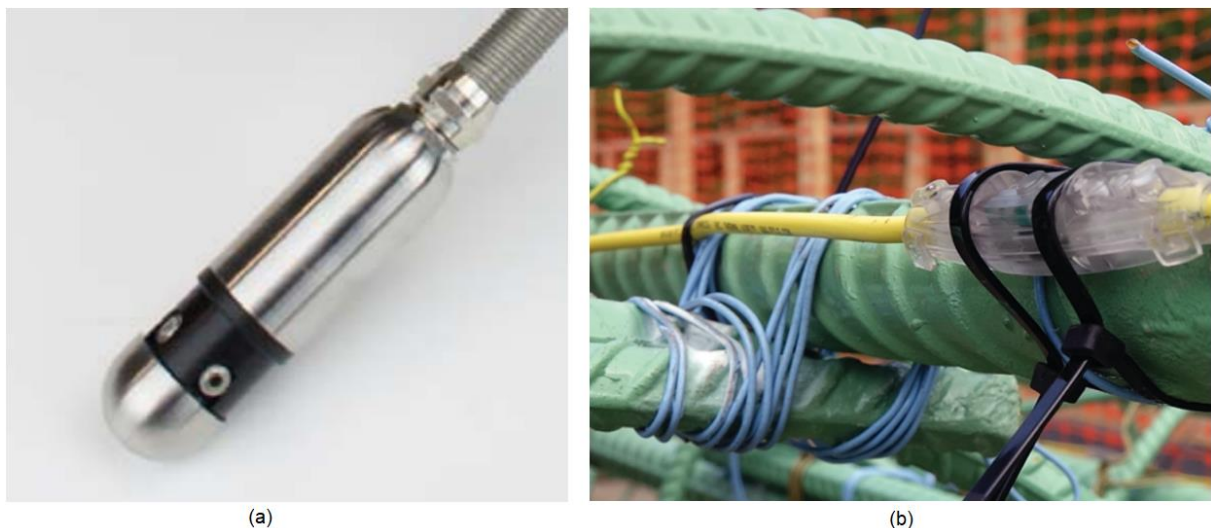
Figura 23. Modalidades do TIP – Sonda térmica (a) e fiação térmica (b)

O ensaio apresenta duas modalidades. Em uma delas (Figura 23a), uma sonda com quatro sensores térmicos (termopares infravermelhos direcionados horizontalmente e orientados a 0, 90, 180 e 270 graus) é inserida em tubos de acesso sem água para a leitura de medidas das paredes do tubo nas quatro direções ao longo de todo o comprimento da estaca. Na segunda modalidade (Figura 23b), acopla-se cabos térmicos com sensores térmicos descartáveis à armadura previamente à concretagem do elemento. No primeiro método a coleta de dados é em tempo real e os dados podem ser transferidos ao computador para análise. Na segunda modalidade, a aquisição é feita automaticamente durante o período de cura em intervalos desejados pelo usuário ou, tipicamente, a cada 15 minutos, logo após a concretagem (MULLINS; LIKINS; BEIM, 2012).

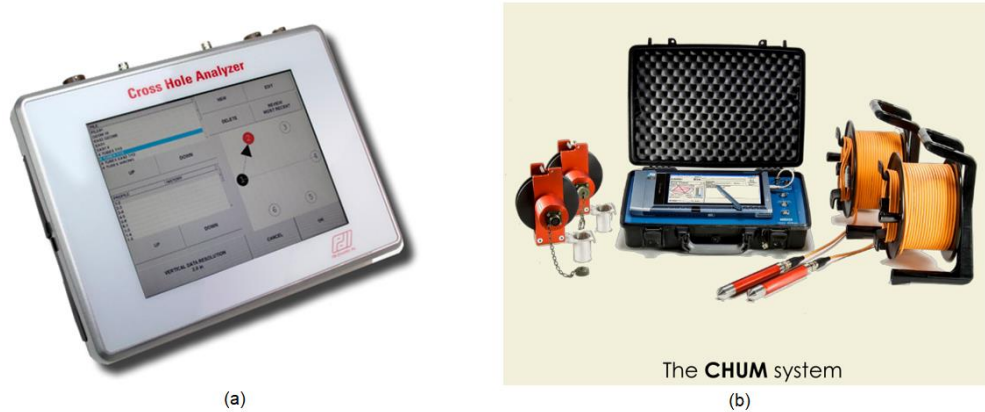
Figura 26. Cross Hole Analyzer (PDI) e Cross Hole Ultrasonic Monitor (Piletest)

Trata-se de um ensaio de integridade já bem estabelecido para estacas escavadas apresentando um grande avanço nas últimas décadas e que tem como princípio o método Crosshole Sonic Logging (CSL), normalizado pela ASTM D6760-08 - Standard Test Method for Integrity Testing of Concrete Deep Foundations by Ultrasonic Crosshole Testing. É atualmente considerado a ferramenta mais potente e sofisticada no controle de qualidade de fundações profundas (AMIR; AMIR, 2008b). Dentre os principais equipamentos para execução do ensaio estão o Cross Hole Analyser da fabricante PDI e o Cross Hole Ultrasonic Monitor da fabricante Pilestest ilustrados respectivamente nas Figura 26a e 26b.

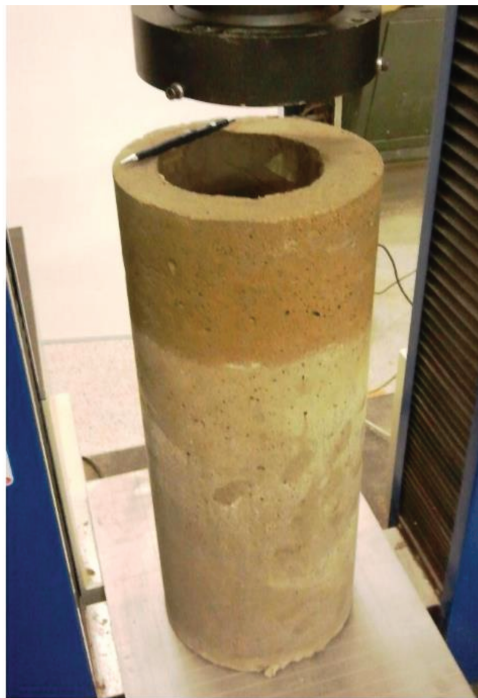
Figura 40. Cilindro oco para simulação de defeito em estaca utilizado por Freitas Neto (2013)

O cilindro utilizado para a criação da anomalia na estaca ED3 é apresentado na Figura 40 e deriva do defeito proposto por Freitas Neto (2013). Naquela situação, optou-se por gerar um defeito no fuste da estaca reduzindo sua área, o que se assemelha à estricção (estrangulamento do fuste da estaca). Existe, no entanto, uma limitação no uso da estricção já que detritos provenientes do próprio processo de execução da estaca podem gerar confinamento lateral na área do defeito e mascarar o efeito da ruptura estrutural do elemento que, espera-se, seja abrupto e frágil.

A partir disso, embora ainda possa haver perda de atrito lateral com o solo na região do defeito, esse formato de anomalia foi escolhido. A espessura da parede do cilindro oco foi definida, tendo em vista a propiciar o surgimento de tensões maiores que na seção integral da estaca e suficientes para causar ruptura.

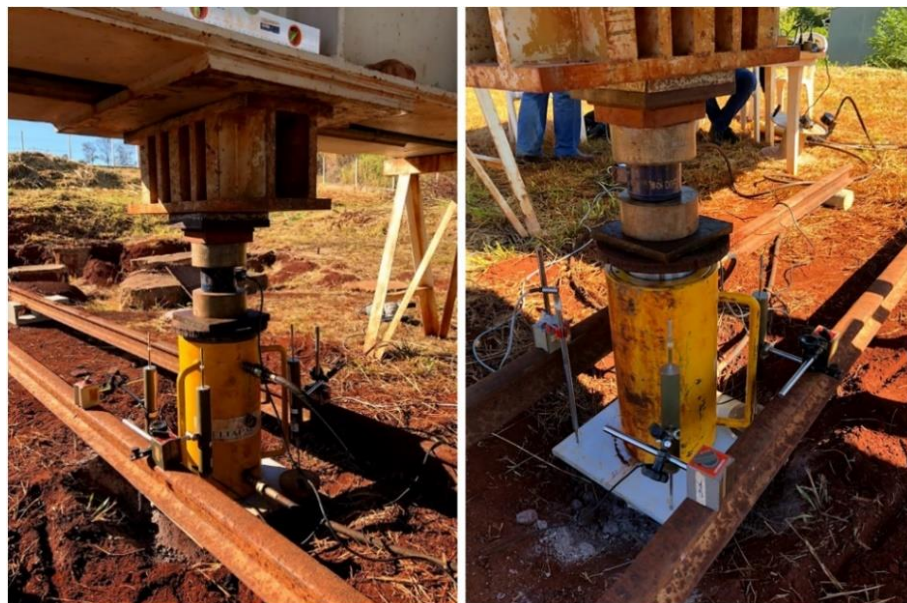
Figura 46. Equipamentos e montagem da PCE

Foram utilizados também alguns elementos metálicos para ajuste de altura entre o macaco e a célula de carga e entre a célula de carga e o elemento metálica. A composição pode ser observada na Figura 46.

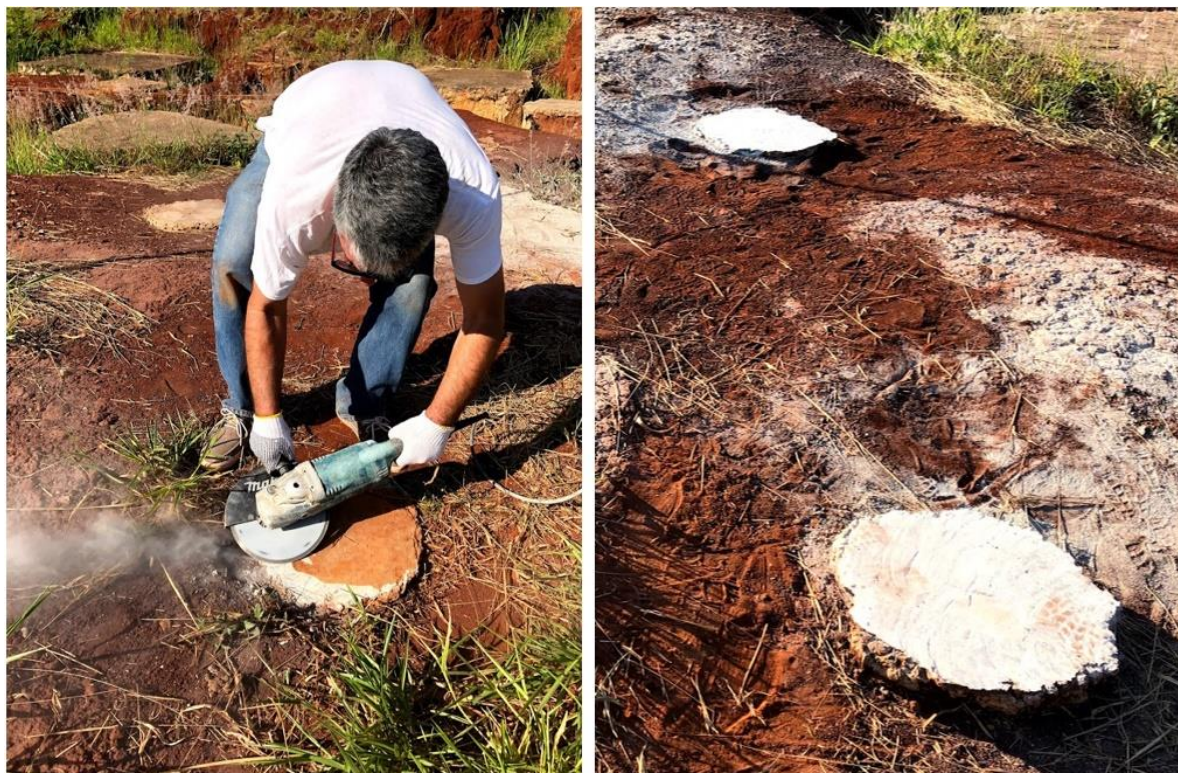
Figura 48. Preparo da cabeça da estaca

Em seguida cria-se uma superfície plana e lisa com uma lixadeira (Figura 48). O topo da estaca deverá estar perfeitamente acessível e seco, embora possa haver água ao redor da estaca. O acelerômetro e os golpes devem ser aplicados nessa região, em material idêntico ao do restante da estaca, não sendo permitido o uso de argamassa ou qualquer outro material no topo da estaca (PDI, 2017).

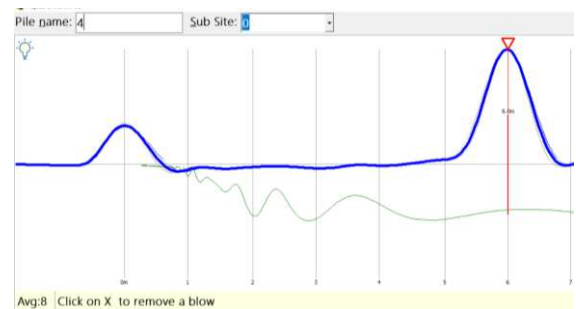
Figura 57. Reflectogramas de PIT (a) e PET (b) para o elemento 4 aos 3 dias

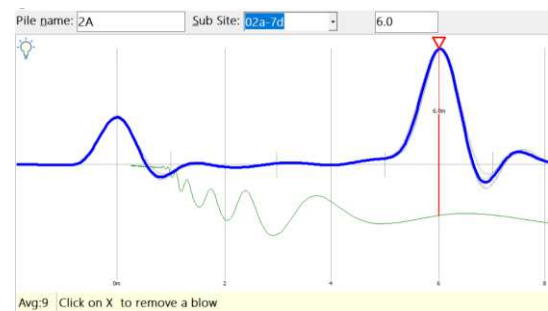
Figura 70. Reflectogramas de PIT (a) e PET (b) para o elemento 2A aos 7 dias

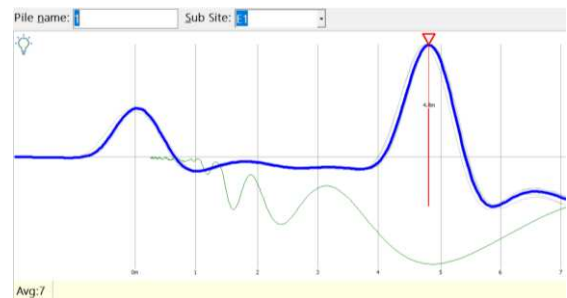
Figura 83. Reflectogramas de PIT (a) e PET (b) para o elemento 1 aos 14 dias

Os reflectogramas apresentados nas figuras Figura 83 a Figura 98 são resultados dos ensaios nos elementos com idade de 14 dias através dos equipamentos PIT e PET.

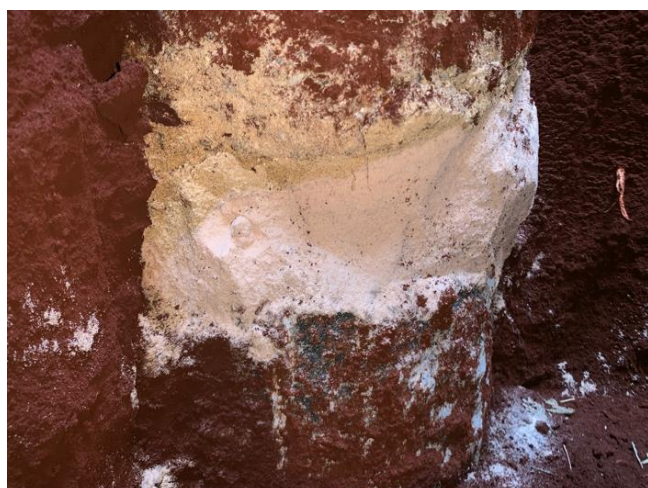
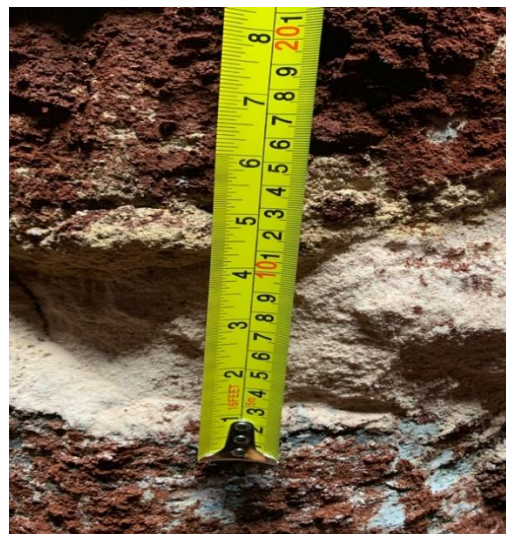
Figura 133. Fuste da estaca ED02 após escavação (a) e aspecto da anomalia após escavação (b)

Constatou-se que o início da anomalia localiza-se a 2,0 m de profundidade. A alteração de material é nítida (Figura 133a) com término do corpo da estaca em concreto e início de um trecho de fuste em areia com comprimento de, aproximadamente, 12cm (Figura 133b).

A exumação da estaca permitiu a correta calibração da velocidade de onda em função do comprimento medido até a anomalia gerada pela inserção da areia. Não foi encontrada uma área de contato entre o trecho superior e inferior da estaca.

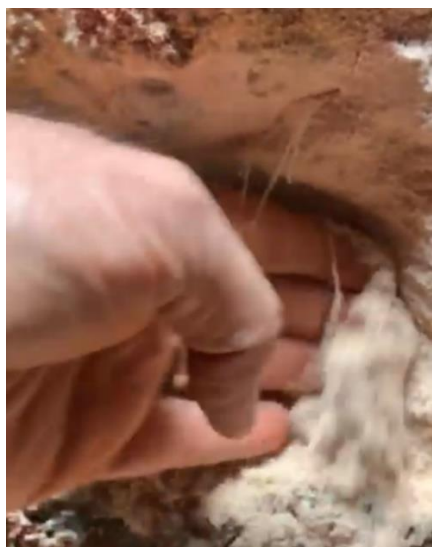
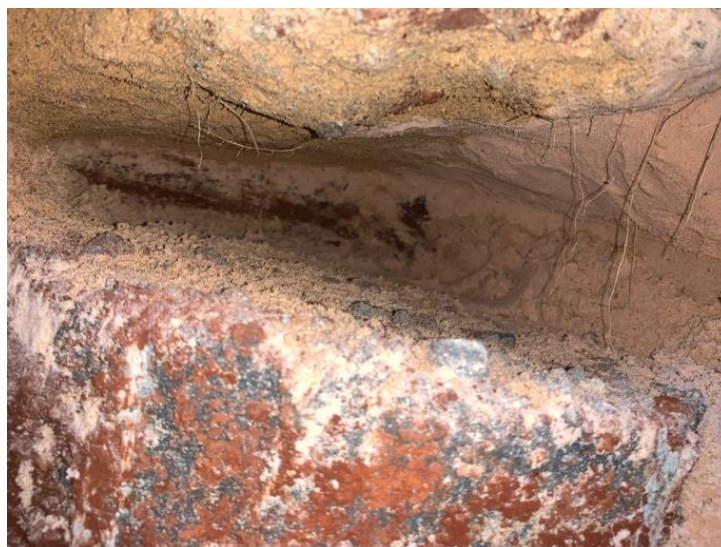
A areia apresentou-se escarificável com as mãos e sem sinais de concreções provocadas pela infiltração da nata de cimento proveniente da coluna de concreto (Figura 134a). Nota-se na Figura 134b que a areia foi totalmente removida da área da seção ficando aparente o início da parte inferior do fuste em concreto.
