UNIVERSIDADE ESTADUAL DE CAMPINAS
FACULDADE DE ENGENHARIA CIVIL

*Conforto Ambiental no processo de reutilização de
Edifícios Históricos Tombados*

Dissertação apresentada à Comissão de Pós-Graduação da Faculdade de Engenharia Civil da Universidade Estadual de Campinas, como parte dos requisitos para obtenção do título de Mestre em Engenharia Civil, na área de concentração de edificações

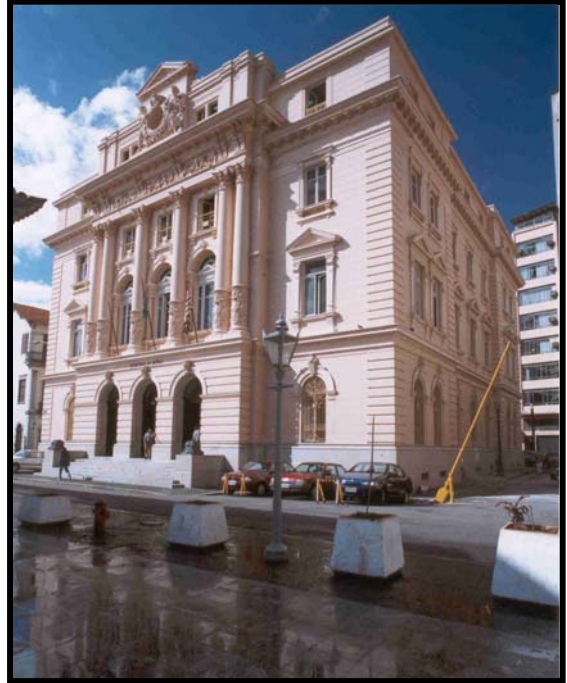
Figura 12: Edifício 148;

Os edifícios congregam elementos de períodos históricos diversos, assumindo uma tendência ao Ecletismo. Há, entretanto a predominância de elementos arquitetônicos que compuseram o estilo Neoclássico, como: simetria, proporção, equilíbrio entre cheios e vazios na composição, presença de cimalhas delimitando a platibanda, sobre a qual se faz presente um frontão triangular (edifício 184). Faz parte da composição da fachada principal do edifício 148, guirlanda situada sob o pequeno frontão triangular, como também a presença de ornamentos na base das colunas.

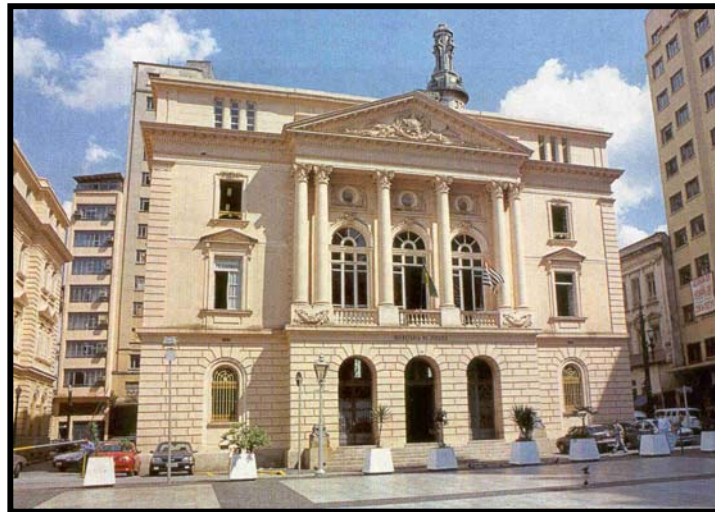
Figura 13: Edifício 184;

Os edifícios são em alvenaria de tijolos, suas plantas são simétricas e possuem saguão central. As paredes são em alvenaria com espessura variando de 0,25 m a 1,90 m.

As aberturas externas apresentam tanto vergas em arco pleno como vergas retas com fechamentos em vidro transparente.

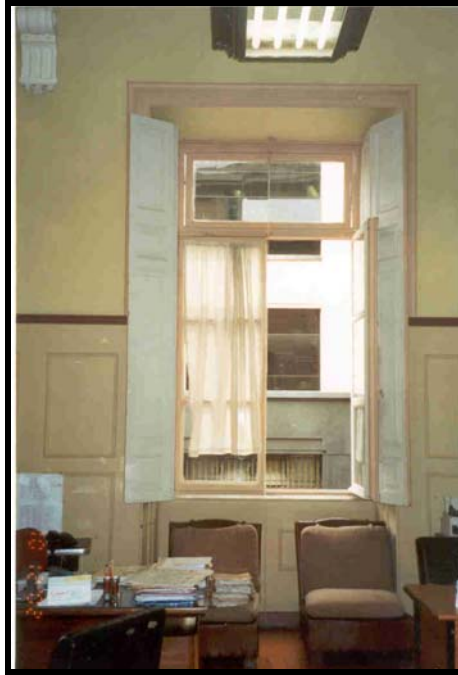
Figura 16- Tipologia de esquadria do 1º pavimento do edifício 184, fachada oeste;

Os dois edifícios possuem paredes em tom pastel, o piso dos ambientes é em madeira (assoalho), com forro também em madeira e às vezes em estuque. As esquadrias das fachadas são de abrir (90°) em caixilharia dupla, sendo em madeira e vidro transparente com bandeira regulável (primeiro e segundo pavimentos) e madeira vidro e ferro (pavimento térreo), algumas possuem cortinas. O mobiliário é antigo e não padronizado, ora em madeira, ora em ferro, dispostos, em alguns ambientes, desordenadamente.

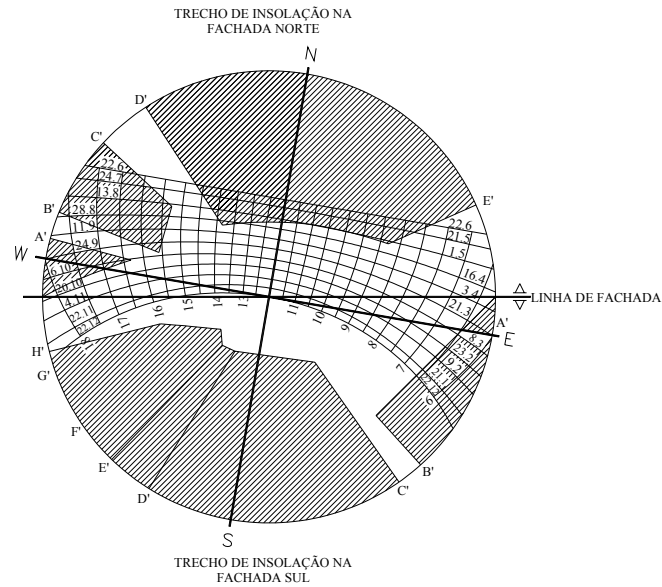
Figura 19 –diagrama de insolação, fachadas norte e sul – edifício 148;

Fachada sul – no verão recebe insolação a partir das 6:00 até aproximadamente às 18:30h; (figura 19).

Através dos diagramas de insolação, figuras 19 e 20 constatamos a influência do entorno e as possíveis obstruções nos edifícios.

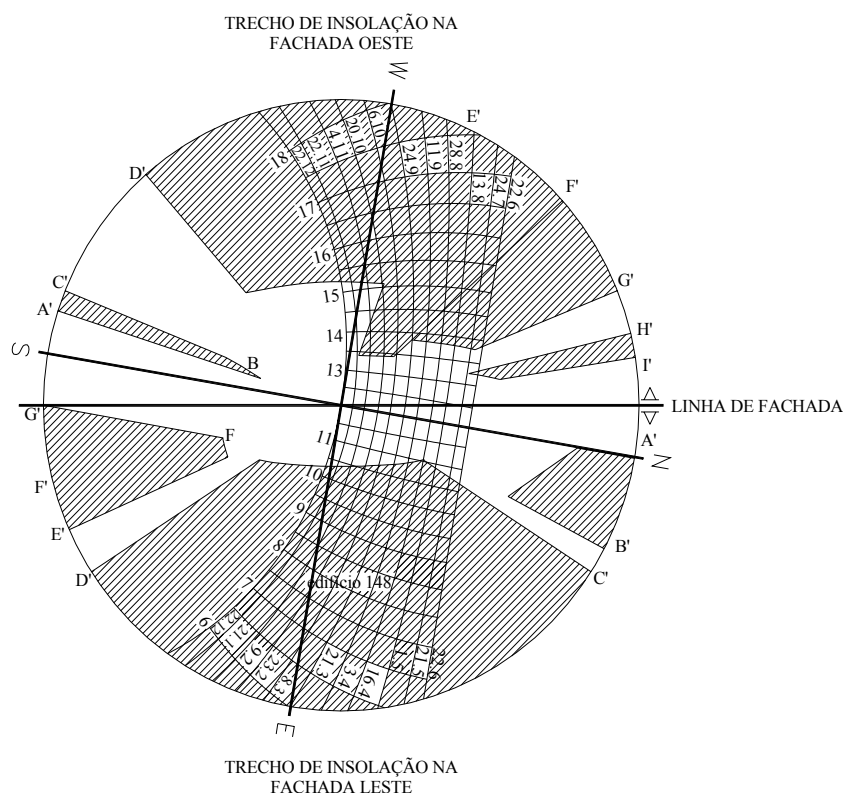
Figura 22 – diagrama de insolação, fachadas oeste e leste – edifício 184;

Fachada oeste -no verão recebe radiação solar direta das 12:00 até às 15:00h aproximadamente;

- no inverno recebe insolação a partir das 10:30 até às 12:30h; (figura 22).

Tanto no edifício 148 como no 184 o entorno gera sombra nas fachadas de orientação no quadrante oeste, evitando assim o desconforto causado pela radiação solar direta.

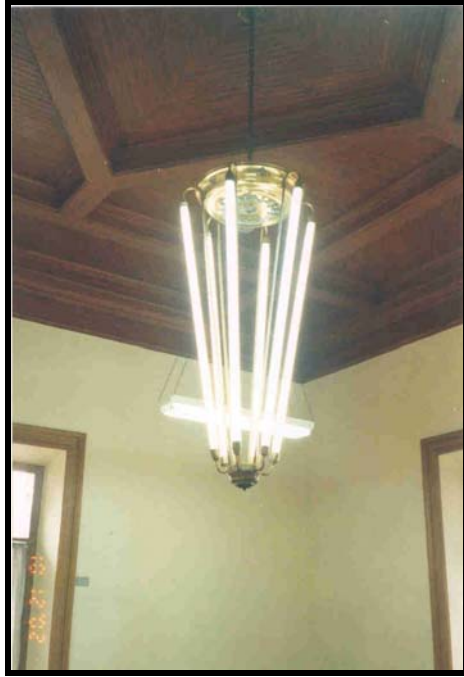
Figura 23- Tipo de luminária utilizado nos edifícios 148 e 184;

indiretamente (refletidas em telas de computadores, por exemplo) pelos usuários, o que causa desconforto. Outro fato também a ser considerado é o pé-direito duplo das salas do térreo até o segundo pavimento. As luminárias destas salas ficam distantes do campo de trabalho.

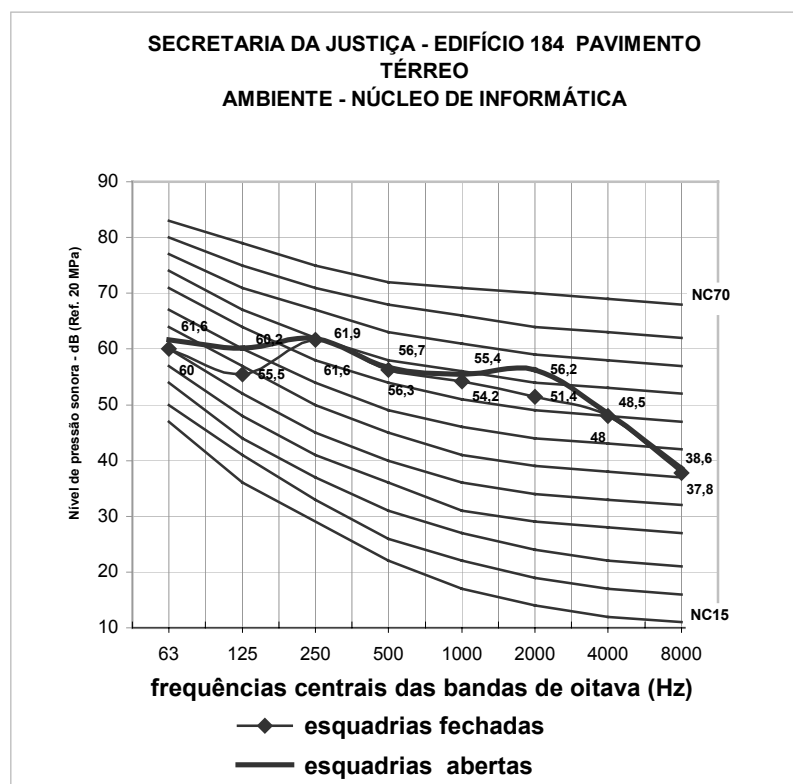
Figura 31- Curvas NC para o ambiente Núcleo de Informática;

Nas tabelas 14 e 15 observamos os resultados das medições. No edifício 148 apenas o ambiente “assessoria da defesa da cidadania” no pavimento térreo (esquadrias fechadas) está dentro da norma para o valor NC igual a 40. No edifício 184 o Núcleo de Informática, pavimento térreo, tanto com as esquadrias abertas ou fechadas está com os valores dB(A) e NC dentro da norma NBR 10152/1987, já a “Administração do Setor de arquitetura e engenharia” no terceiro pavimento com esquadrias fechadas só atende ao valor NC, conforme a norma supracitada. Nota-se que os demais ambientes onde foram realizadas as medições encontram-se com valores em dB(A) e NC bem acima do permitido pela norma. Na figura a seguir pode-se observar a variação do espectro no gráfico de Curvas NC para o ambiente “Núcleo de Informática”.

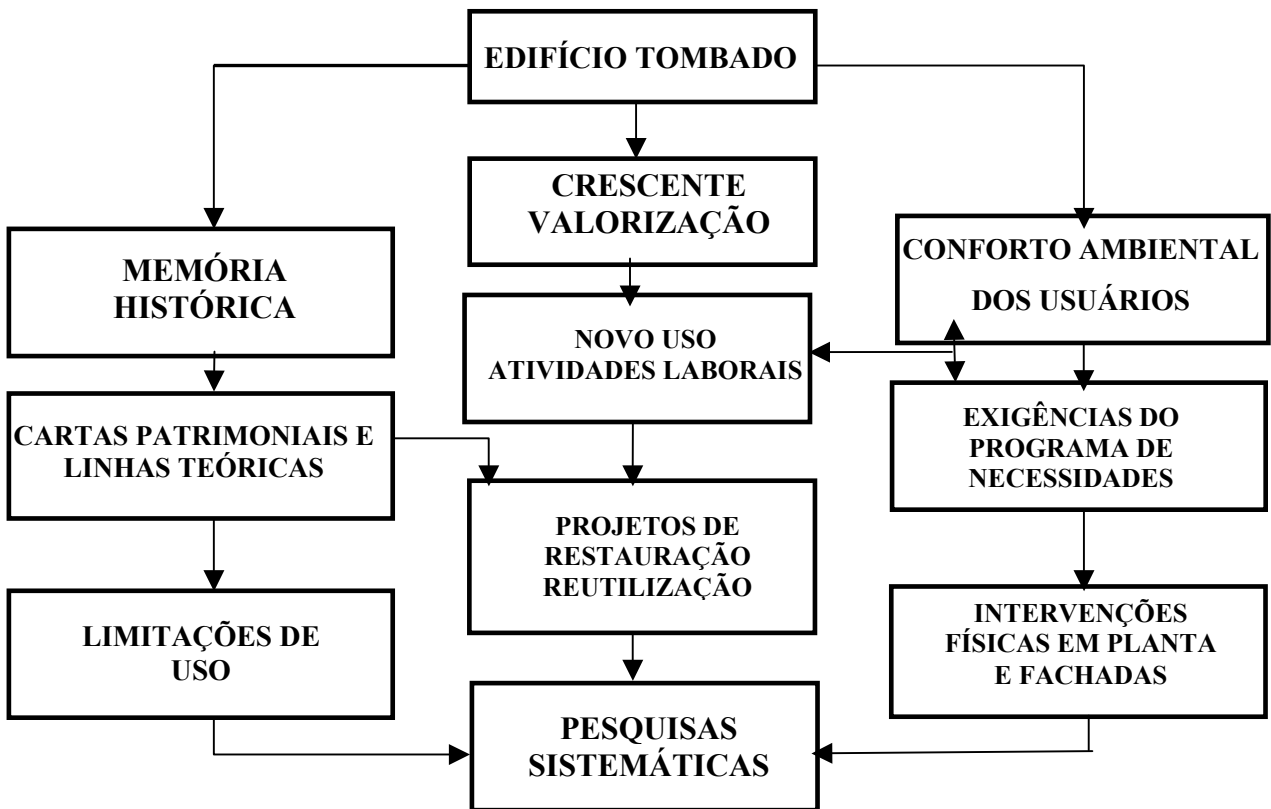
No organograma abaixo podemos observar esquematicamente as variáveis envolvidas em projetos de restauração-reutilização que considerem o conforto ambiental dos usuários com ênfase em usos para atividades laborais.

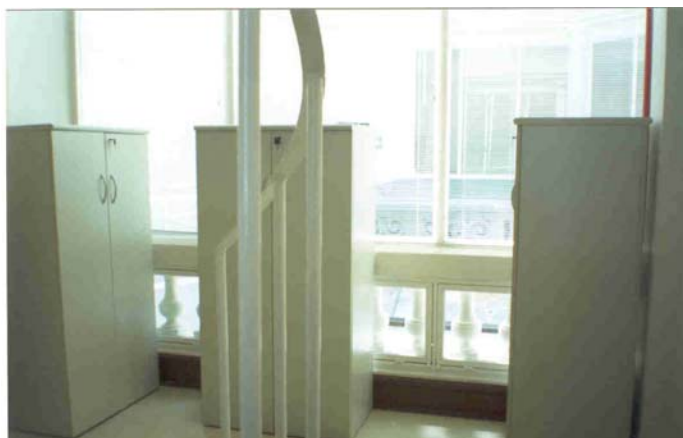
Foto 8: Insolação proveniente da iluminação zenital

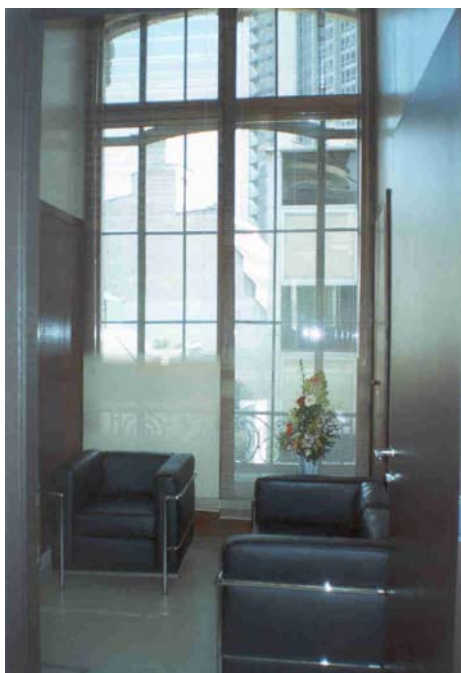
Foto 9: Sala da Diretoria
Possibilidade de utilização da iluminação natural, através das esquadrias.

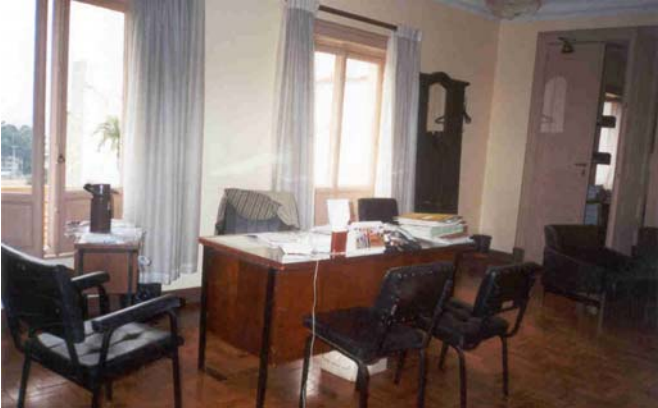
Foto 1

Através da foto 1 se percebe a insolação (fachada leste) na mesa de trabalho causando ofuscamento no desenvolvimento da tarefa visual. Este ambiente é muito iluminado durante todo o período de expediente, e faz uso de iluminação natural.

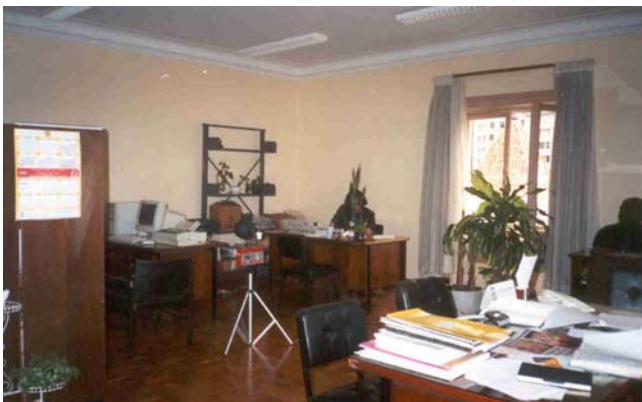
Foto 3: Nesta foto se vê o termômetro de globo, localizado no meio da sala.

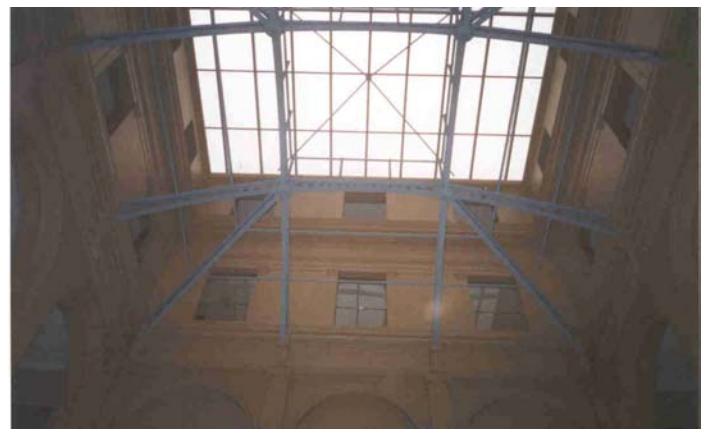
Foto 9: Estrutura da cobertura original
e cobertura atual de vidro e ferro.
Vistas de baixo

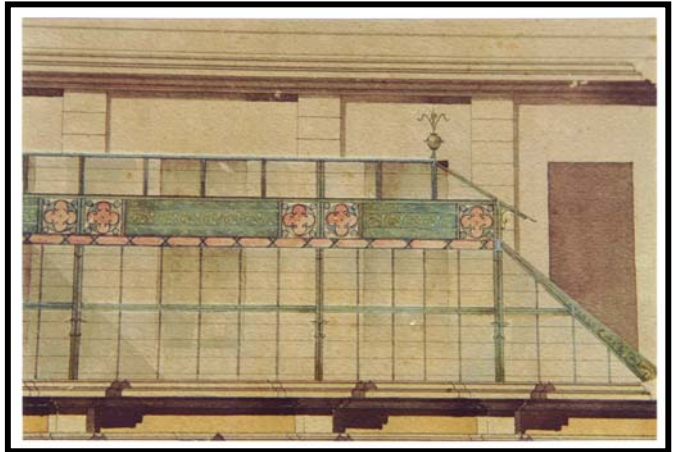
Ampliação de detalhe do desenho em corte, mostrando a estrutura metálica da cobertura do saguão central. Antes da restauração (1999), havia venezianas de madeira onde o desenho mostra chapas e adornos metálicos verdes e rosa. Atualmente esta cobertura encontra-se sem os vidros e sem qualquer outro elemento, supõe-se que esta possuía ornamentos, porém não necessariamente fiéis a este desenho.
