***AVALIAÇÃO DA RESISTÊNCIA À FRATURA DE COROAS
TOTAIS CONFECCIONADAS PELO SISTEMA ZIRKONZAHN®,
EM FUNÇÃO DE DIFERENTES AGENTES DE CIMENTAÇÃO***

Tese apresentada à Faculdade de
Odontologia de Piracicaba, da Universidade
Estadual de Campinas, para obtenção do
Título de Doutor em clínica Odontológica,
Área de Prótese Dental.

Título em Inglês: Evaluation of fracture resistance of ceramic crowns made by Zirkonzahn ® System, according to each luting agent

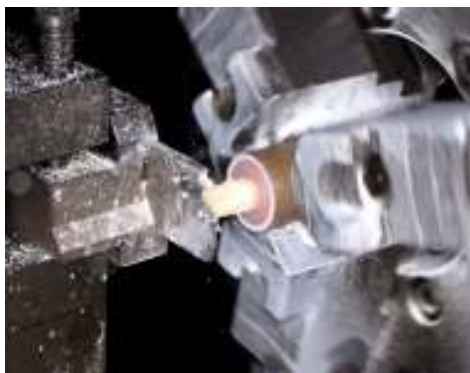
Figura 6 – Preparo do dente em torno mecânico.

coronário tronco-cônico em dentina (Figura 6), com as seguintes dimensões: base oclusal 4,2 mm de diâmetro, base cervical 6,0 mm e altura axilal de 7,0 mm, com expulsividade de 8° das paredes axiais e terminação cervical em ombro reto (Figura 7). Os preparos para coroa total confeccionados em torno mecânico foram realizados na ACF Industrial (Piracicaba-SP). O acabamento das paredes do preparo, bem como o arredondamento dos ângulos vivos foi realizado com a utilização de brocas multilaminadas (KG Sorensen Ind. e Com. Ltda, São Paulo, Brasil), de acordo com Brisolara em 2000, Silva em 2007, Mendes em 2007 e Beuer *et al.* 2008.

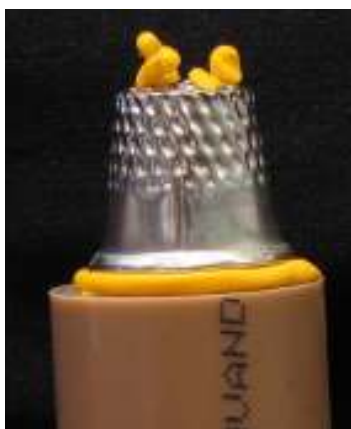
Figura 9 - Moldagem com o material denso.

Foram realizadas 60 moldagens, uma para cada preparo. Cada dente preparado foi reproduzido por meio de procedimento de moldagem com silicone por adição (Express XT, 3M/ESPE Dental Products, USA), utilizando a técnica de reembasamento. Previamente ao ato da moldagem, foi confeccionado com o auxílio de um plastificador a vácuo (Bio Art Equipamentos Odontológicos, Brasil), um *coping* de acetato com 1,5 mm de espessura, tendo como objetivo a padronização do alívio para as moldagens com silicone de consistência densa (Figura 8). Como moldeira individual foi utilizado um dedal de metal para costura, com 17 mm de diâmetro por 21 mm de comprimento. Na extremidade fechada do dedal foi realizado perfurações com a finalidade de favorecer a eliminação de tensões no ato da moldagem e assegurar mecanicamente a fixação do material no interior da moldeira. Após o posicionamento do *coping* de acetato sobre o dente preparado, o material de moldagem foi manipulado e acomodado no interior da moldeira, buscando um posicionamento o mais centralizado possível (Figura 9). Decorridos 3,5 minutos, o molde foi removido do preparo e o material de alívio retirado. O

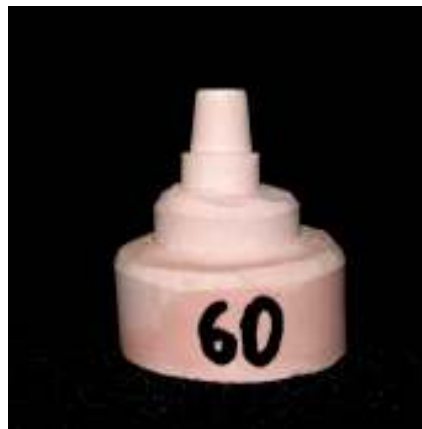
Figura 12 - Troquel finalizado.

Os moldes foram preenchidos com gesso pedra tipo IV (Tuff Rock, Talmax, Curitiba – PR, Brasil) proporcionado conforme as normas do fabricante (21 ml de água para 100g de pó) e manipulado mecanicamente a vácuo (Vacu Vestor, Whip- Mix, Canadá), por 40 segundos. Os moldes foram preenchidos sob vibração, estando acoplada a moldeira, uma matriz em silicone que auxiliou na fixação da mesma e promoveu a formação da base do troquel (Figura 11). Os troquéis foram removidos após 40 minutos e numerados de acordo com o respectivo dente, sendo aguardado um período de 24 horas, antes de serem utilizados na confecção das restaurações de cerâmica (Figura 12).

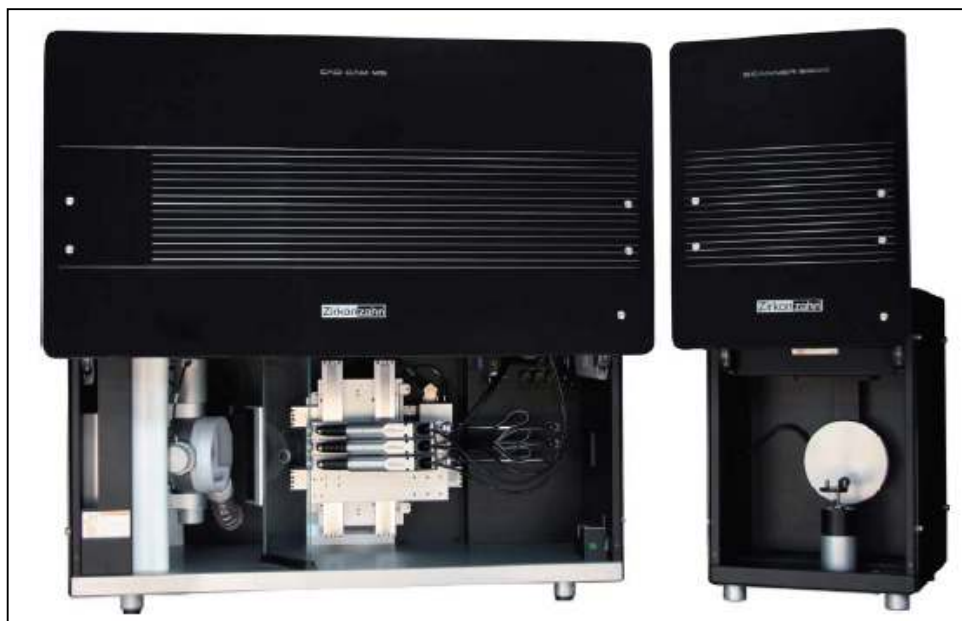
Figura 13 – Sistema Zirkonzahn® CAD/CAM composto pela unidade fresadora a esquerda e scanner a direita.

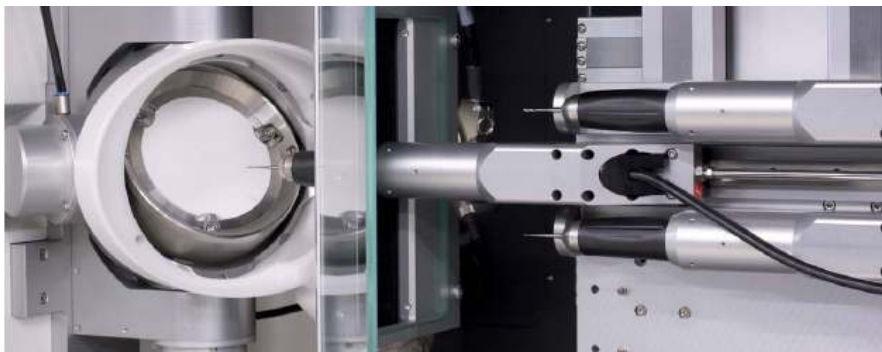
Figura 14 - Procedimento de fresagem.

2.5) Zirkonzahn Frasen: nesta quinta e última fase do programa, foi realizada a seleção das fresas a serem utilizadas. Após a seleção e fixação das mesmas, procedeu-se o posicionamento do bloco selecionado na unidade de fresagem. A partir desse momento foi finalizada a programação virtual do trabalho, dando início ao procedimento de fresagem propriamente dito (Figura 14).

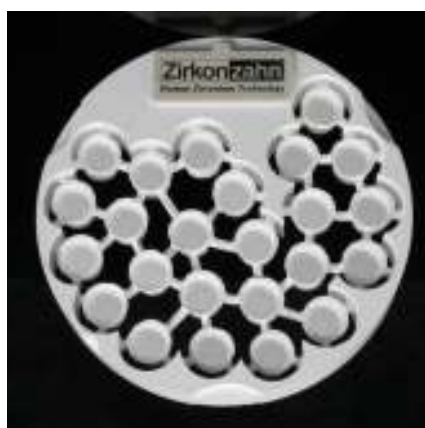
Figura 15 – Bloco de zircônia após a fresagem.

3) Em seguida ao término do processo de fresagem, foi removido o bloco da unidade de fresagem e feito o recorte com disco diamantado dupla face nº 7 (Talmax, Curitiba – PR, Brasil) para a remoção das coroas (Figura 15). Com as coroas soltas do bloco foi realizado o procedimento de pigmentação intrínseca das mesmas pelo processo de embebição. Para a realização deste procedimento, as coroas foram imersas no líquido de pigmentação na cor A-3 durante cinco segundos (Figura 16), e em seguida posicionadas sob a lâmpada de infravermelho durante uma hora. Este procedimento tem como função promover a secagem e volatilização do excesso do líquido de pigmentação, evitando a contaminação do forno durante o processo de sinterização.

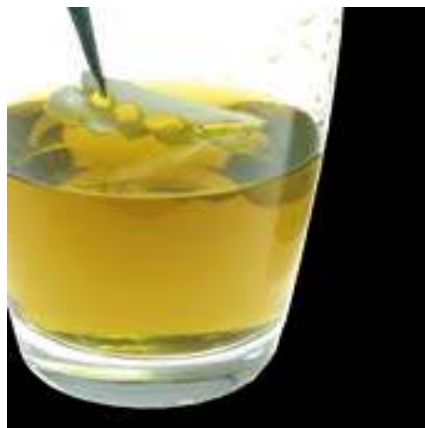
Figura 16 – Procedimento de pigmentação intrínseca pelo processo de embebição.

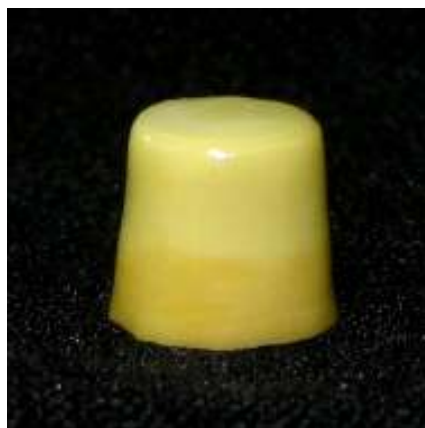
Figura 18 - Coroa finalizada.

5) Para a conclusão dos procedimentos laboratoriais de confecção das coroas, foi realizada a pigmentação extrínseca. Com o auxílio de um pincel, o procedimento de maquiagem extrínseca foi realizado com a utilização de stains de alta fluorescência, que proporcionam um efeito de naturalidade. Após a aplicação, as coroas foram levadas ao forno Full Ceram Press (Talmax) por um período de aproximadamente 8 minutos, a uma temperatura de 820°C. Após esta etapa, as coroas estavam prontas para o processo de cimentação com 1,5 mm de espessura (Figura 18).
