**PILARES DE CONCRETO:  
ANÁLISE DO COMPORTAMENTO DO  
ESTRIBO SUPLEMENTAR**

Dissertação de Mestrado apresentada à Comissão de pós-graduação da Faculdade de Engenharia Civil da Universidade Estadual de Campinas, como parte dos requisitos para obtenção do título de Mestre em Engenharia Civil, na área de concentração de Estruturas.

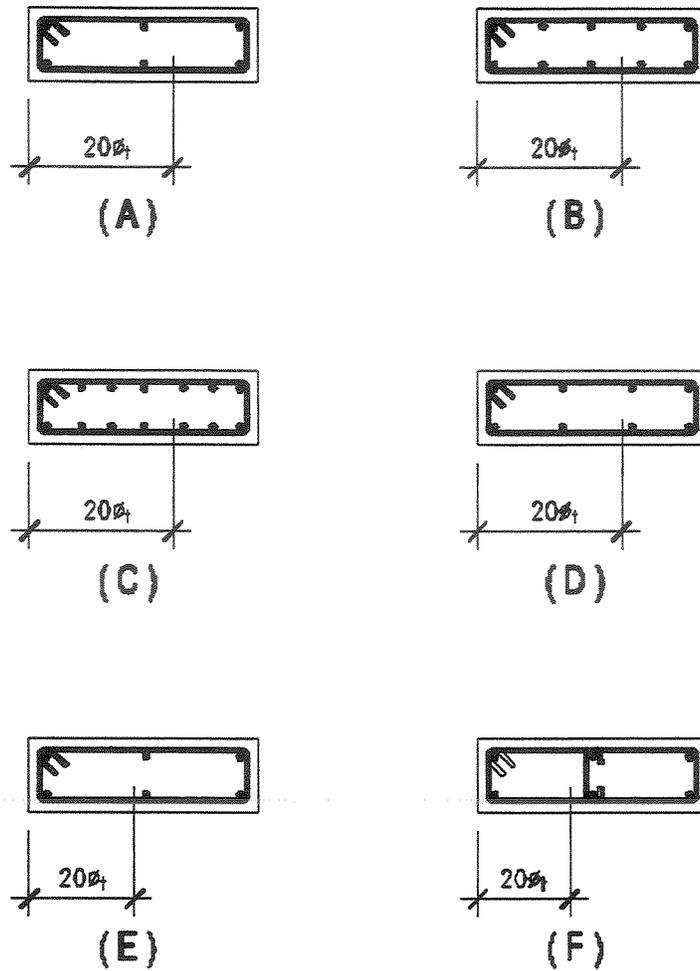
- (A) – Todas as barras longitudinais protegidas contra a flambagem
- (B) – Todas as barras longitudinais protegidas contra a flambagem
- (C) – As duas barras centrais não estão protegidas contra a flambagem, pois no trecho de  $20\phi_t$  temos mais de duas barras sem contar a da quina
- (D) – Todas as barras longitudinais protegidas contra a flambagem
- (E) – As duas barras centrais não estão protegidas contra a flambagem pelos estribos poligonais, pois os mesmos estão situados a uma distância maior que  $20\phi_t$  da quina do estribo
- (F) – Todas as barras longitudinais protegidas contra a flambagem

Figura 1.1– Proteção contra flambagem das barras longitudinais exigidas pela [NBR 6118]<sup>1</sup>

A figura 1.1 a seguir demonstra alguns exemplos de proteção contra flambagem de barras longitudinais.

Em decorrência das dimensões dos modelos, neste trabalho, para a realização do estudo comparativo para avaliar a necessidade ou não do estribo suplementar adotou-se a técnica de armar prevista na figura 1.1 (E) e (F).

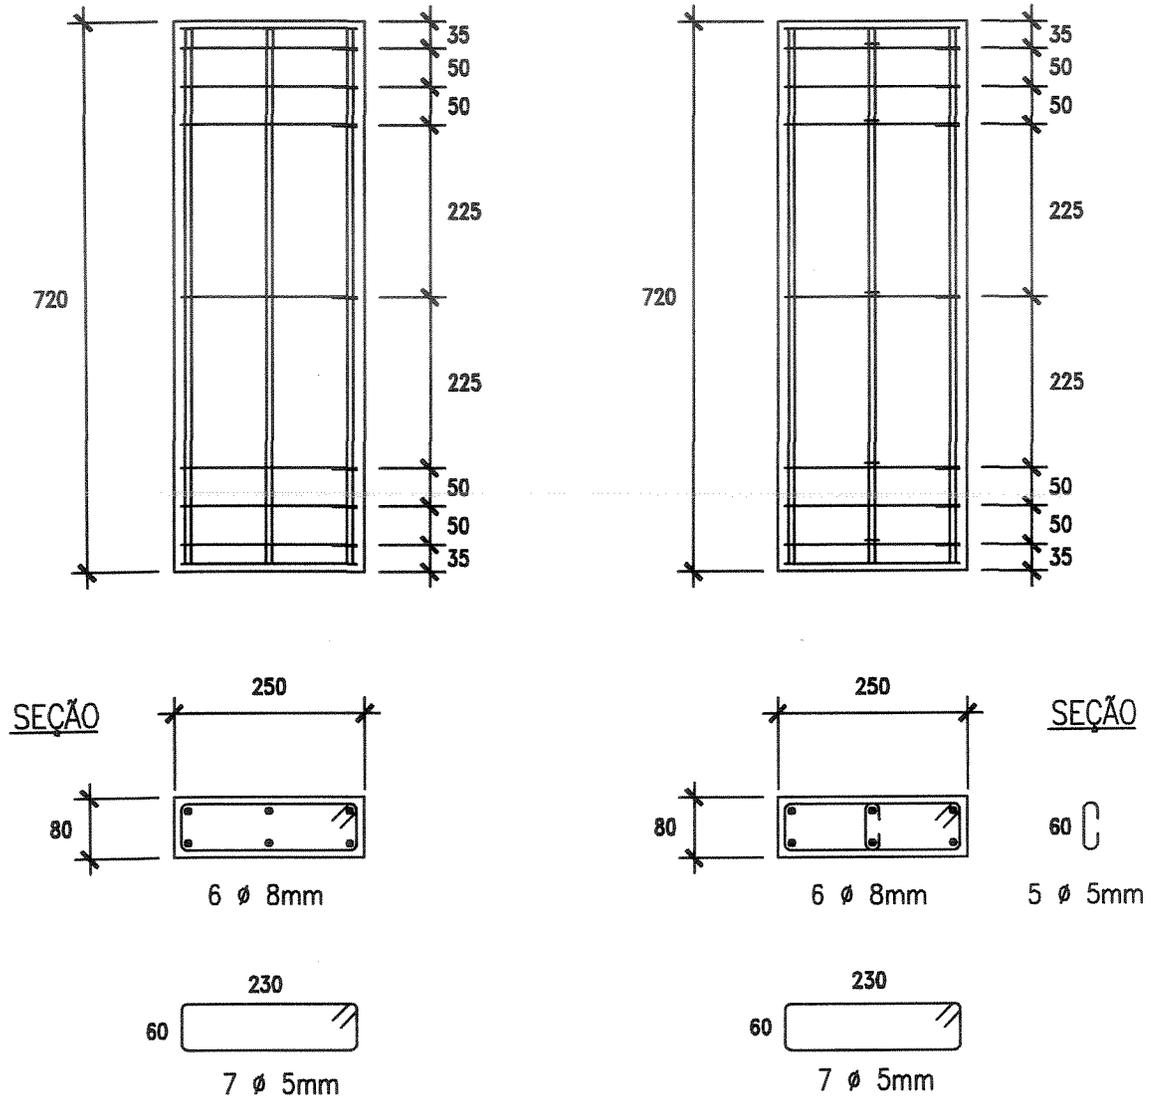
Figura 2.1 – Características geométricas e arranjos das armaduras nos modelos P1, P2, P3 e P4

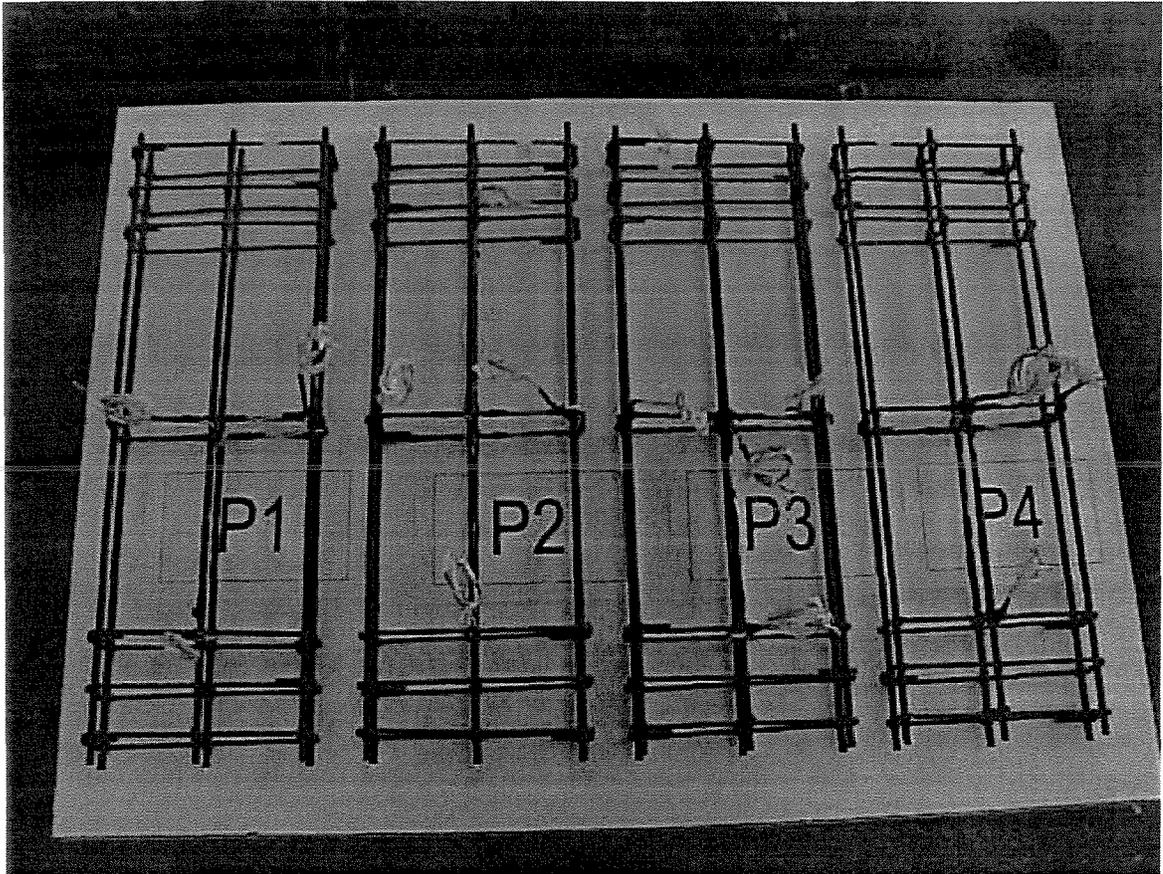
Figura 2.2 – Detalhe das armaduras dos modelos P1, P2, P3 e P4

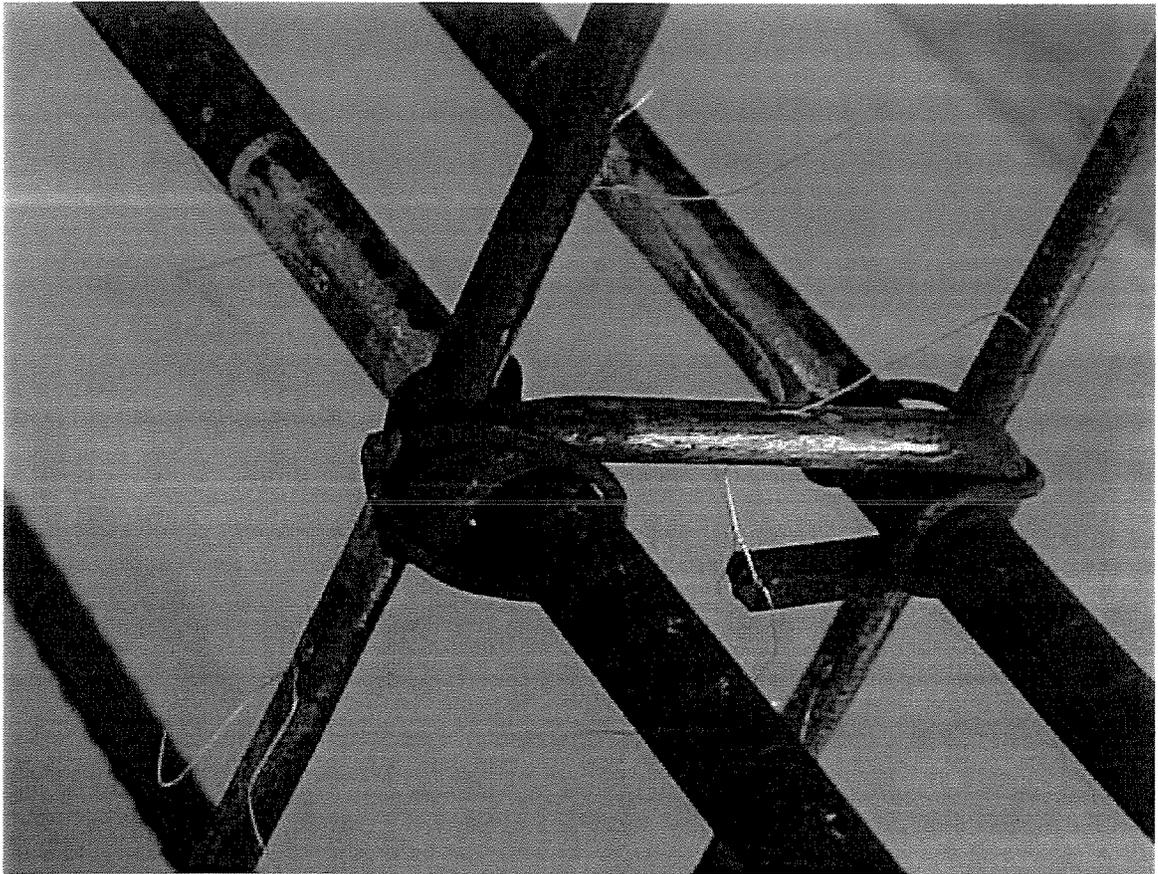
Figura 2.3 – Detalhe da armadura suplementar (gancho) em forma de “C” utilizada em P3 e P4

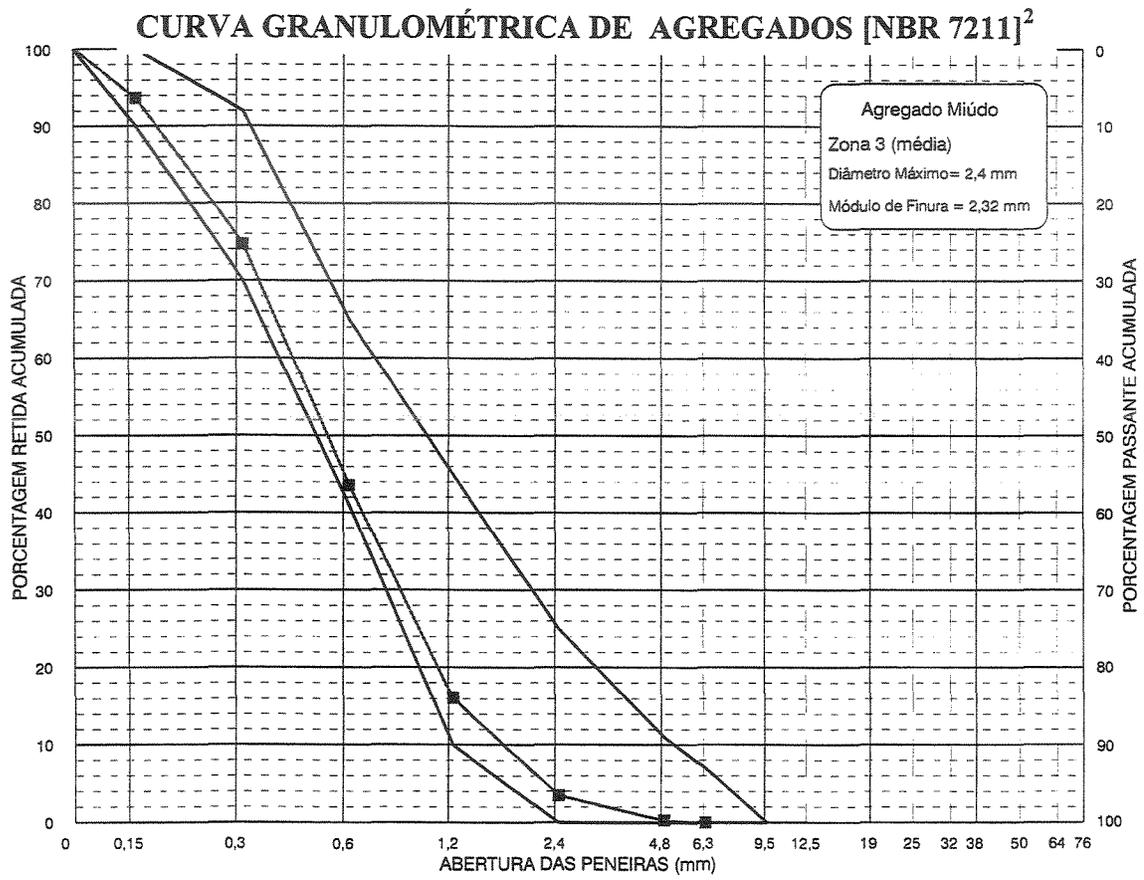
Figura 2.4 – Curva correspondente ao agregado miúdo

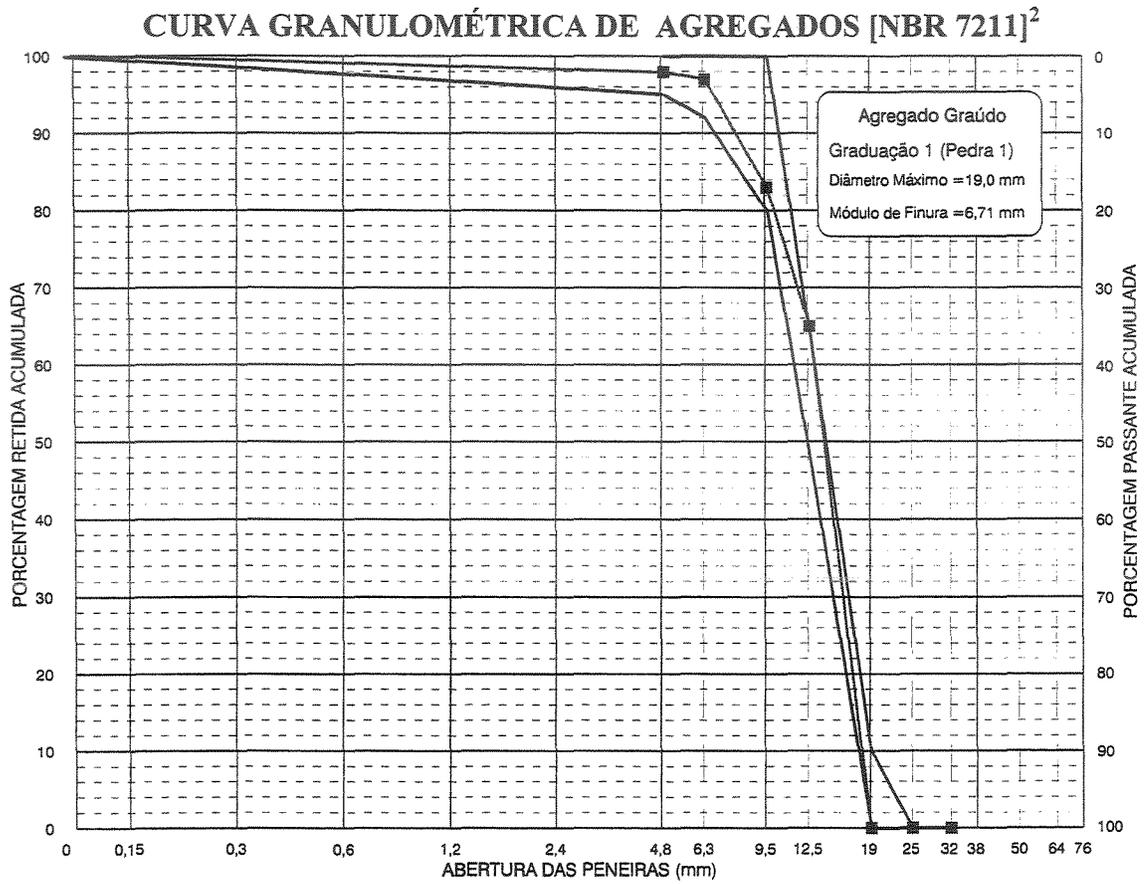
Figura 2.5 – Curva correspondente ao agregado graúdo

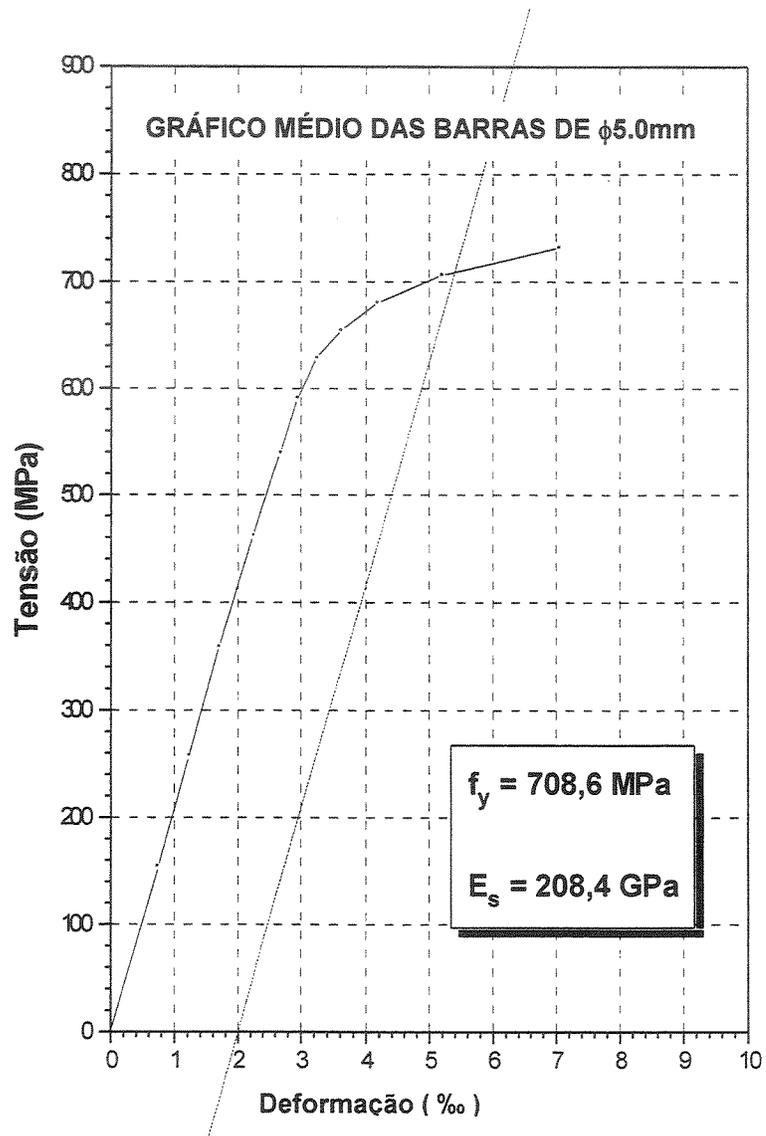
Figura 2.6 - Diagrama Tensão–Deformação Médio das barras de  $\phi 5.0\text{mm}$   
 (medido por defletômetros de sensibilidade de 0,001mm)

As barras de diâmetro  $\phi=5\text{mm}$  indicaram um crescimento progressivo de tensão com a deformação, não evidenciando escoamento definido. Foram ensaiados dois corpos-de-prova para obtenção dos diagramas tensão-deformação. A partir dos valores médios das tensões e deformações observadas nos dois corpos-de-prova resultou o diagrama da figura 2.6 adotado para este aço. O limite de escoamento é  $f_y=708,6\text{MPa}$  e o módulo de elasticidade é  $E_S=208400\text{MPa}$ . Para o estabelecimento do limite de escoamento aplicou-se o critério convencional da [NBR 7480]<sup>4</sup> para os aços deformados a frio. Para o módulo de elasticidade tomou-se a inclinação do trecho elástico linear do diagrama tensão-deformação.

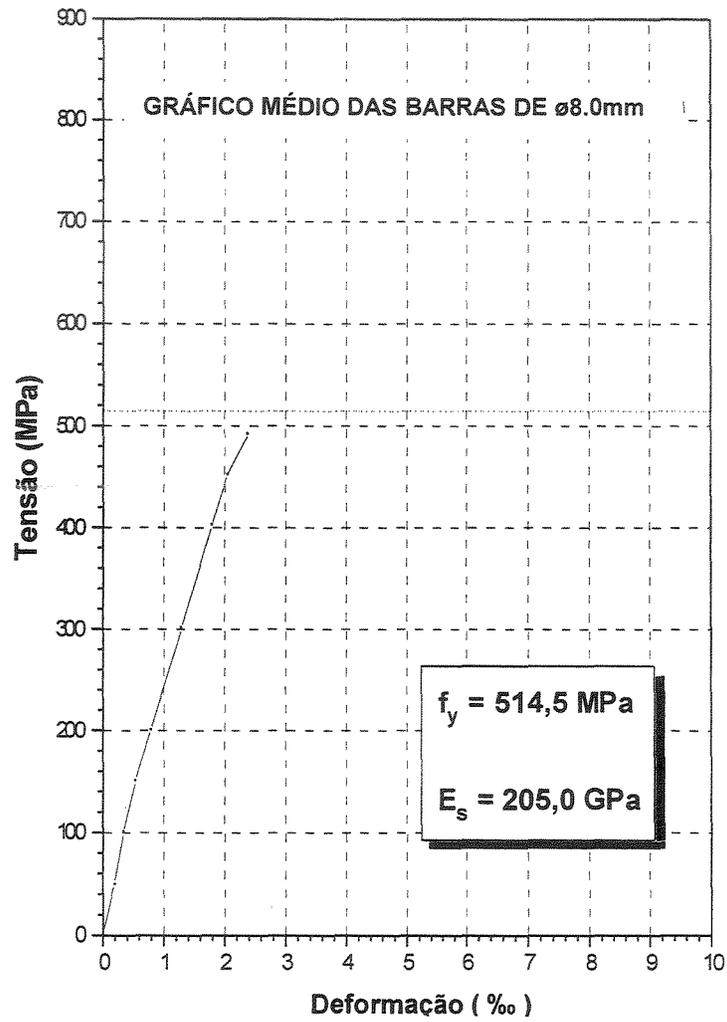
Figura 2.7 - Diagrama Tensão–Deformação Médio das barras de  $\phi 8.0\text{mm}$   
(medido por defletômetros de sensibilidade de 0,001mm)

As barras de diâmetro  $\phi=8\text{mm}$  mostraram a tensão variando progressivamente com a deformação, após o trecho elástico linear da curva tensão-deformação apresentaram patamar de escoamento. Foram ensaiados dois corpos-de-prova, obtendo-se os diagramas tensão-deformação. A curva da figura 2.7 indica o diagrama tensão-deformação adotado para este aço e obtido em função dos valores médios dos resultados dos ensaios dos dois corpos-de-prova. O limite de escoamento é  $f_y=514,5\text{MPa}$  e o módulo de elasticidade é  $E_S=205000\text{MPa}$ .

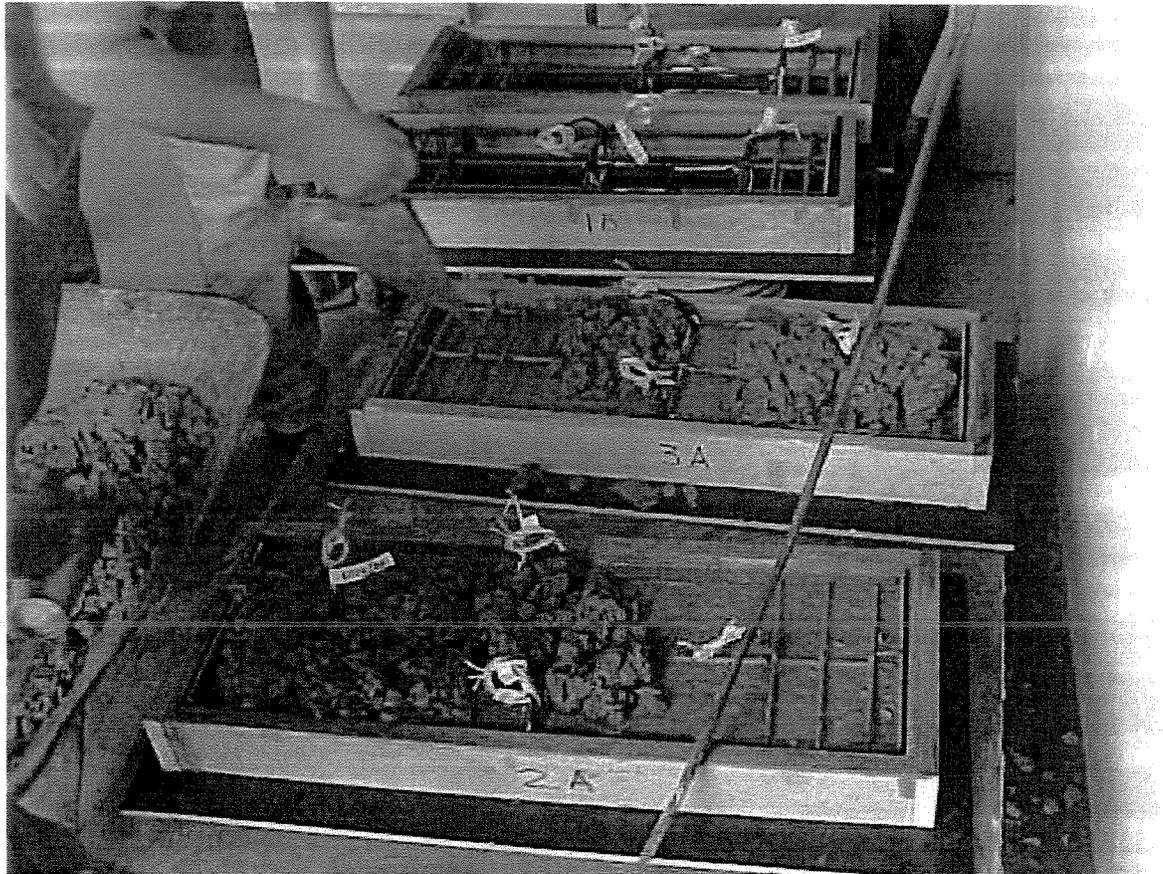
Figura 2.8 – Detalhe da concretagem dos modelos P1 a P4 na mesa vibratória

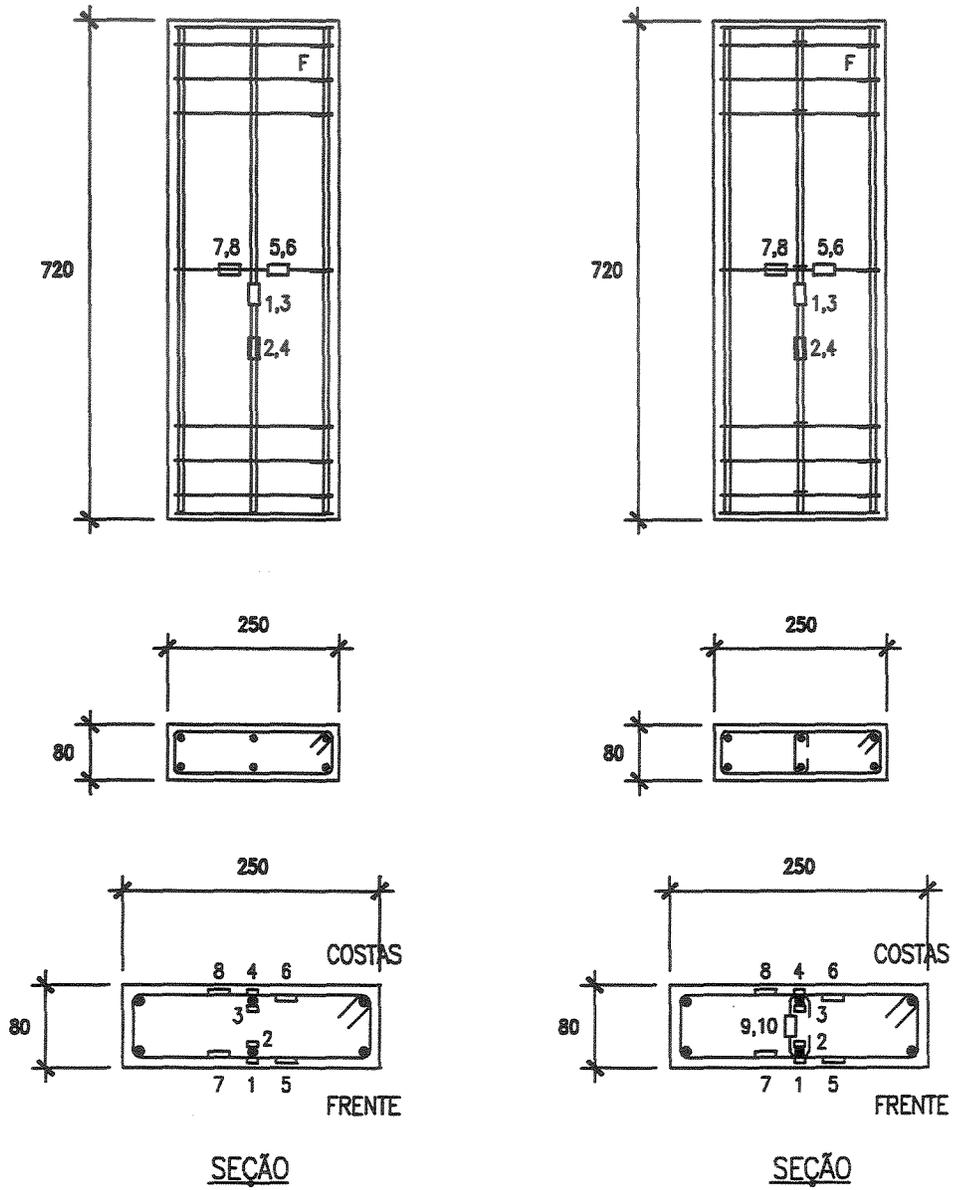
Figura 2.9 – Posição dos extensômetros nas barras

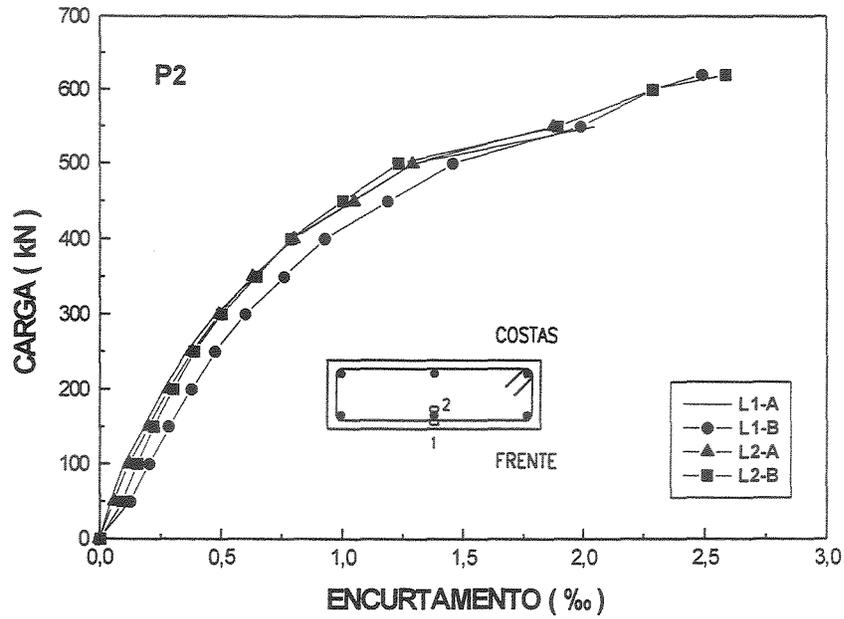
Figura 3.3 – Deformações nas barras longitudinais centrais – Modelo P2 ( $F_u=610\text{kN}$ )

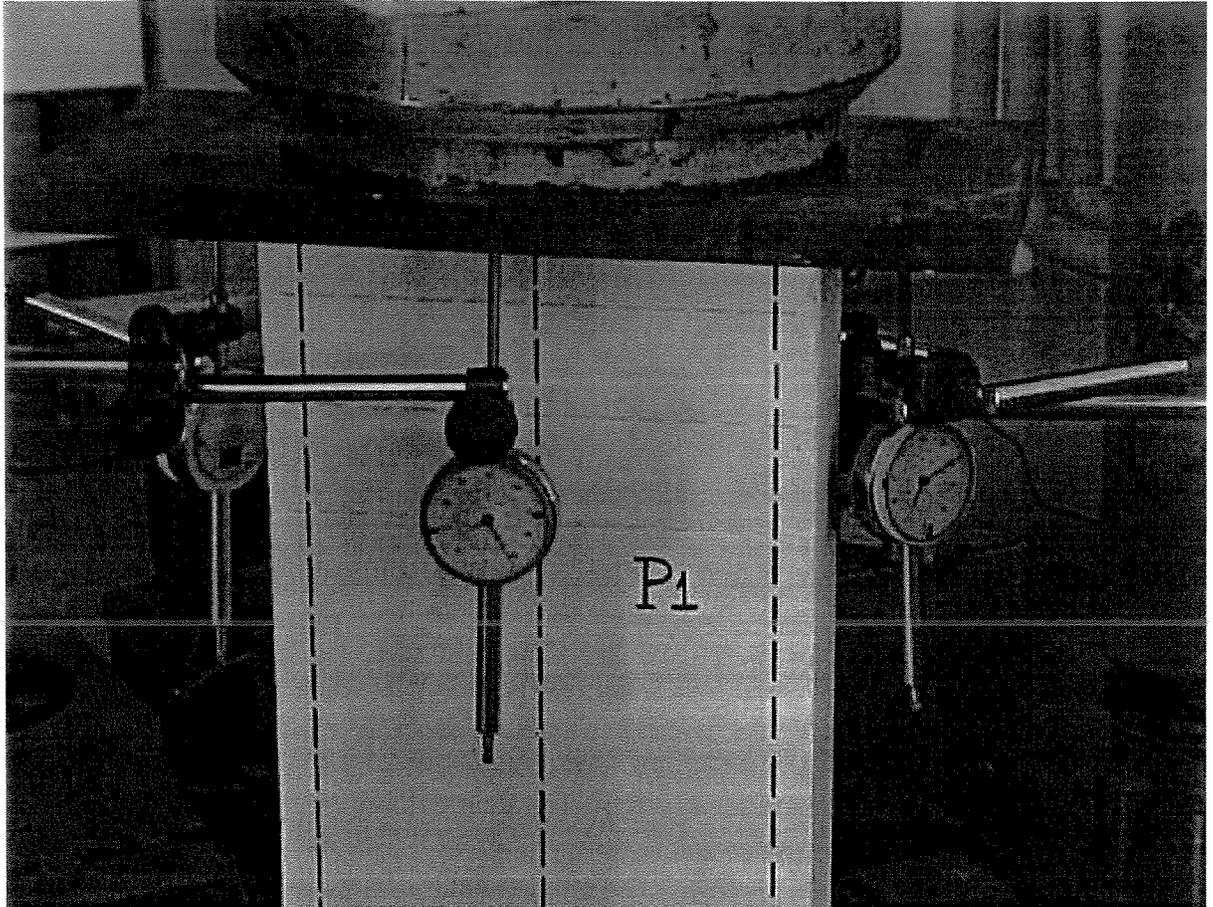
Figura 3.22 – Detalhe dos defletômetros utilizados para medir os deslocamentos totais

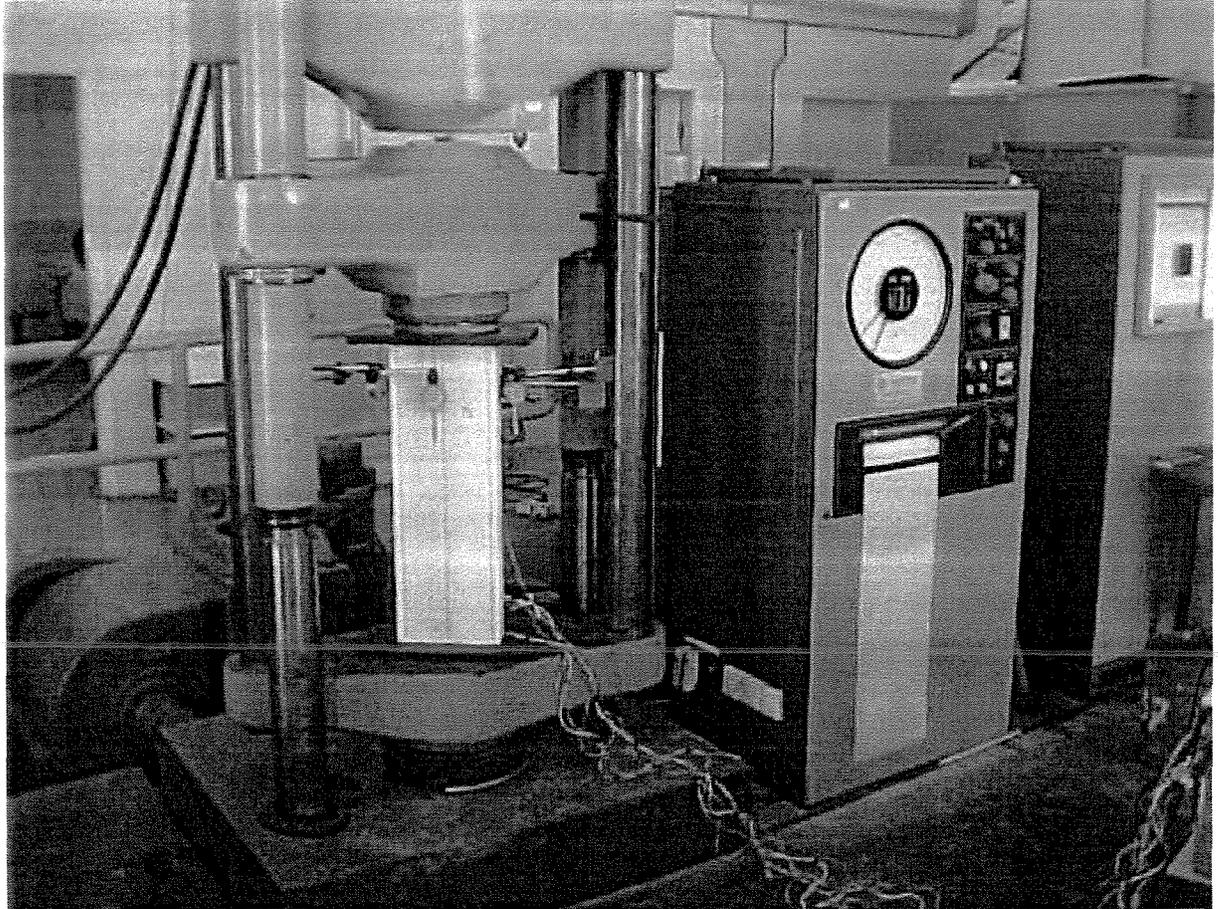
Figura 3.23 – Detalhe do modelo P1 no momento do ensaio à compressão

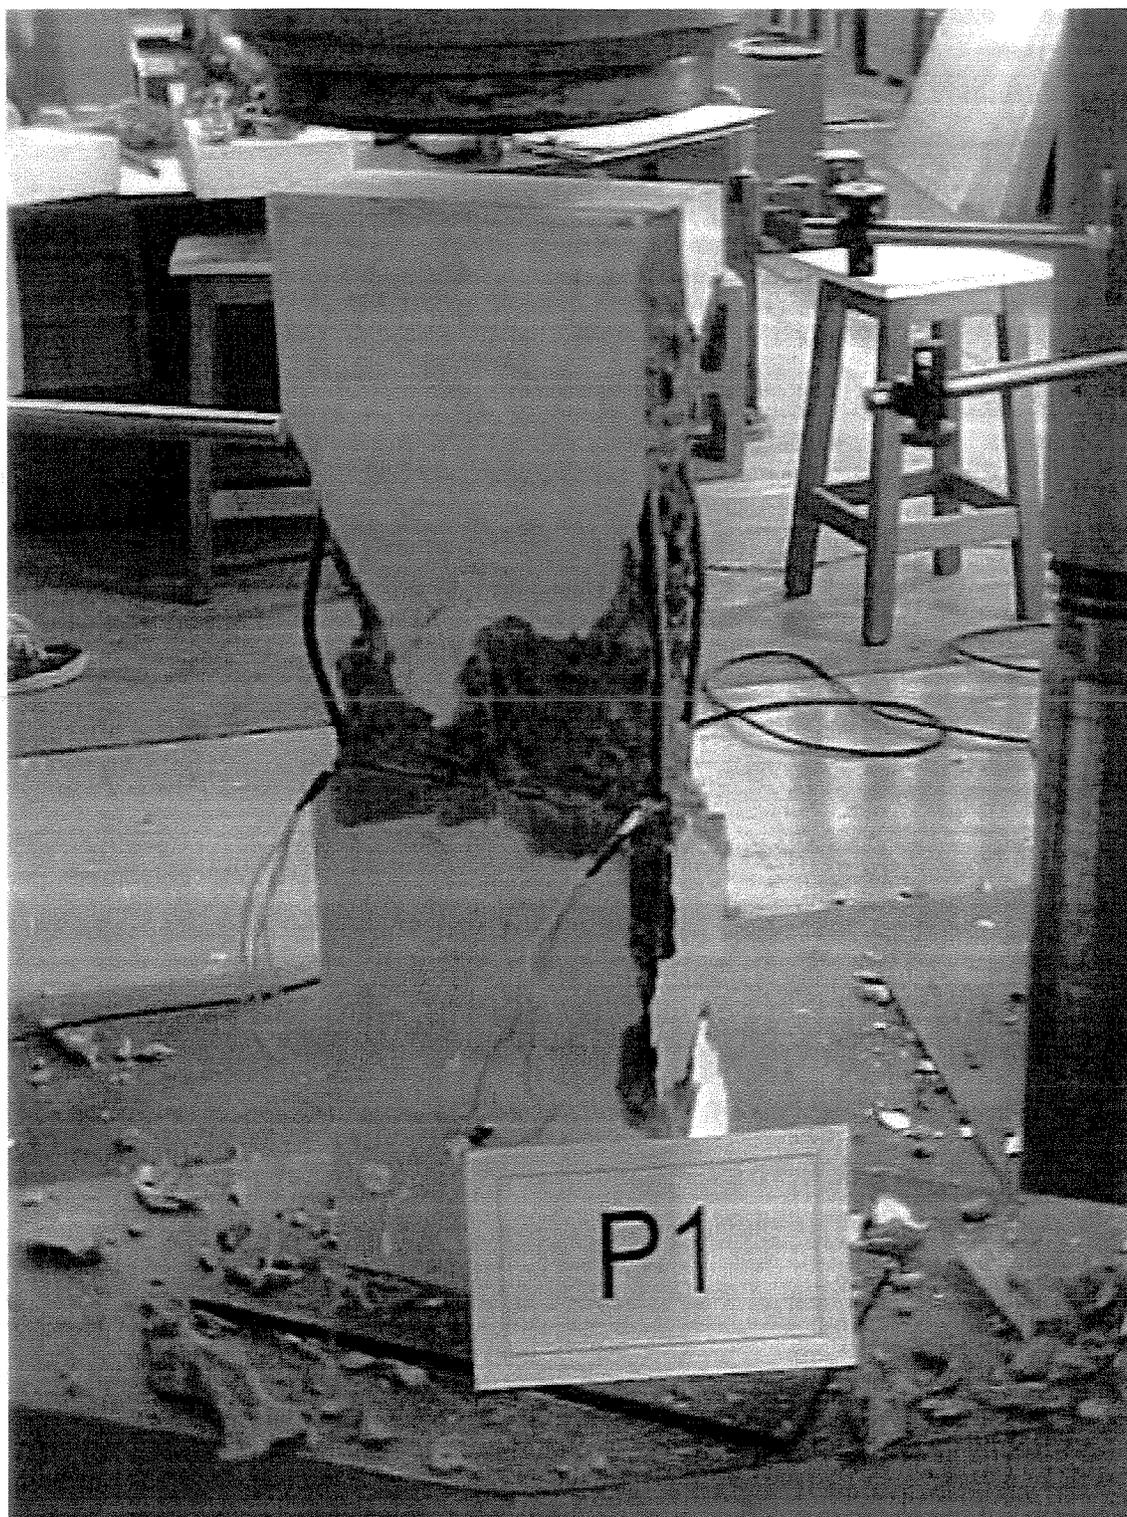
Figura 3.24 – Detalhe da ruptura do modelo P1 – Lateral esquerda

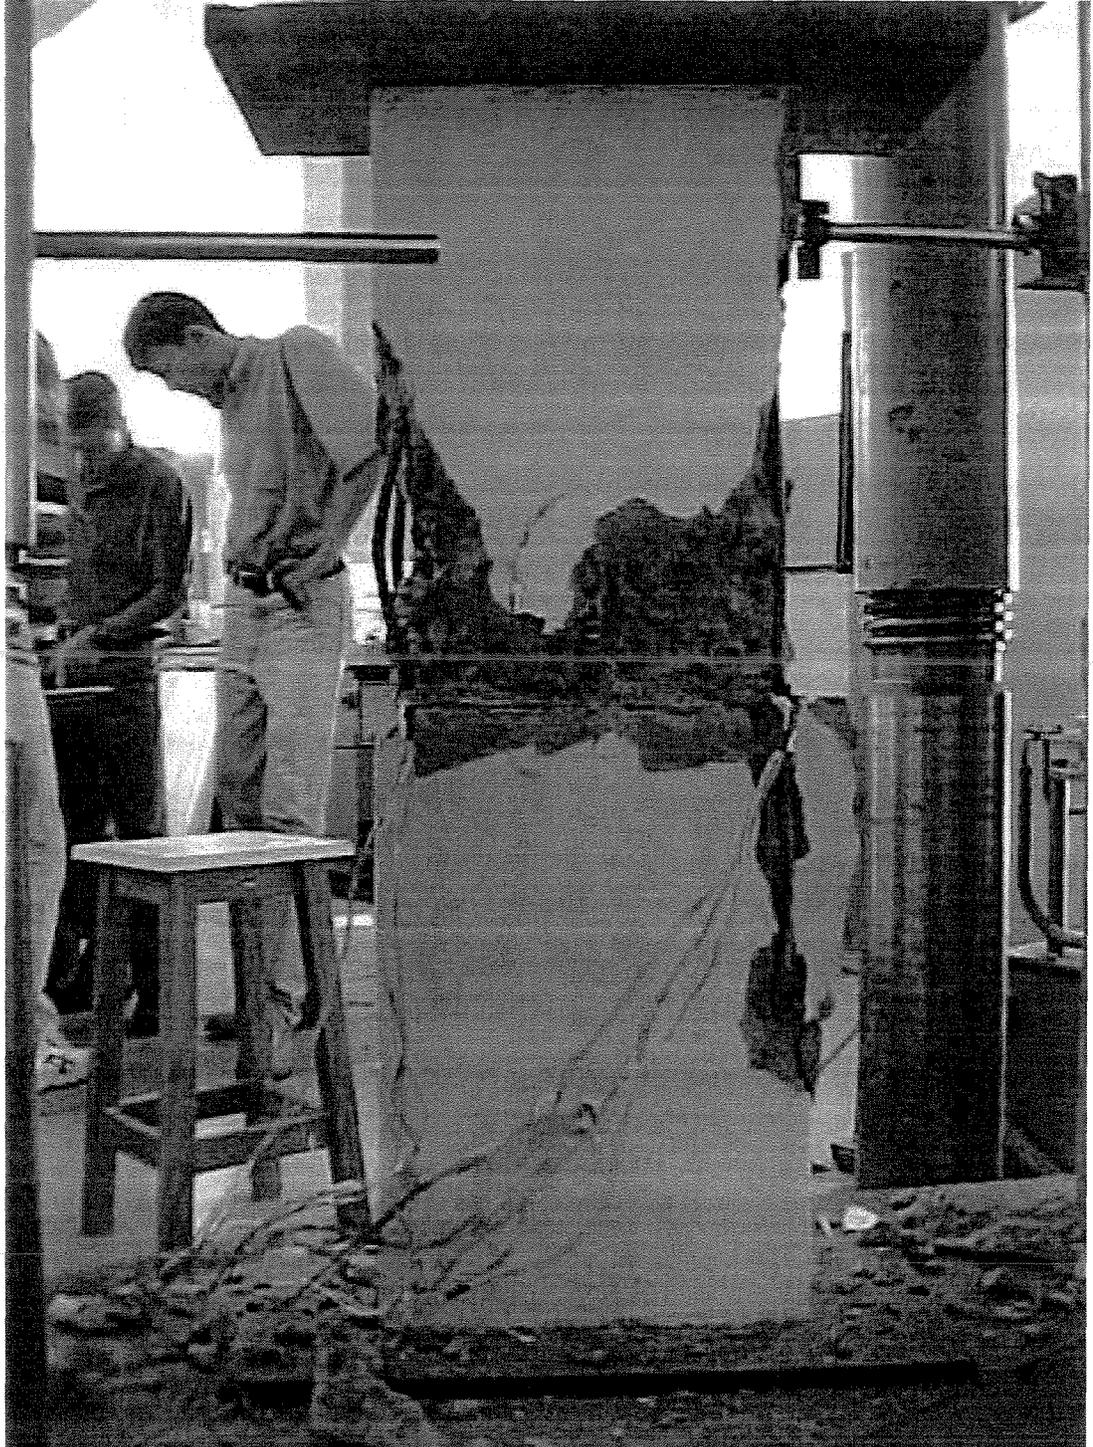
Figura 3.25 – Detalhe da ruptura do modelo P1 – Costas

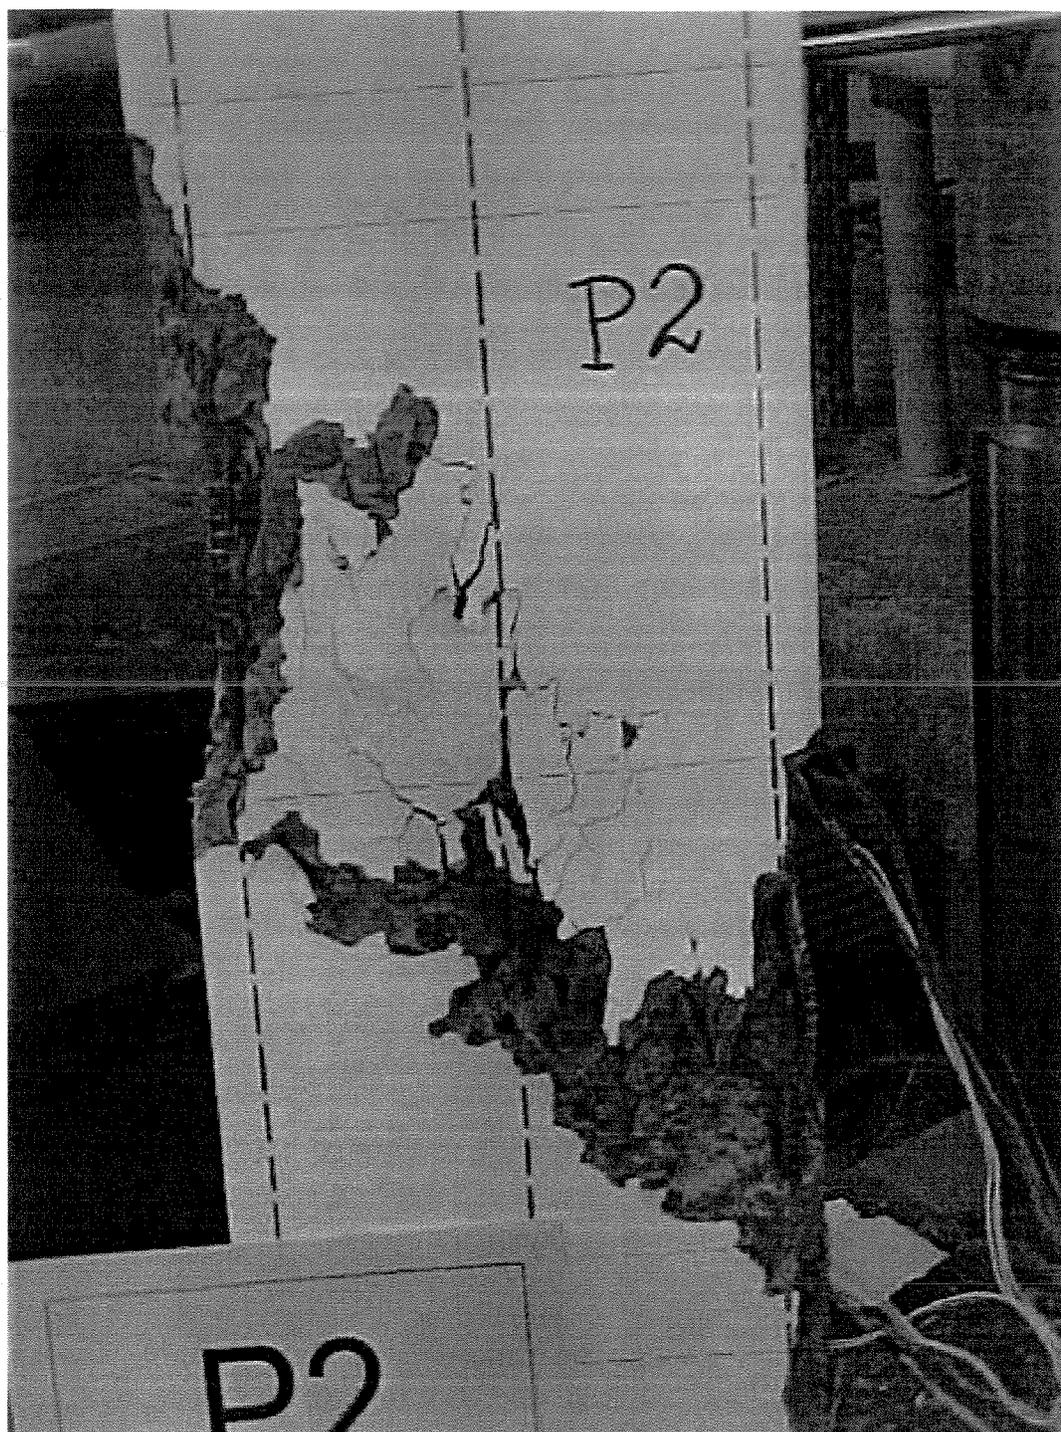
Figura 3.26 – Detalhe da ruptura do modelo P2 – Frente

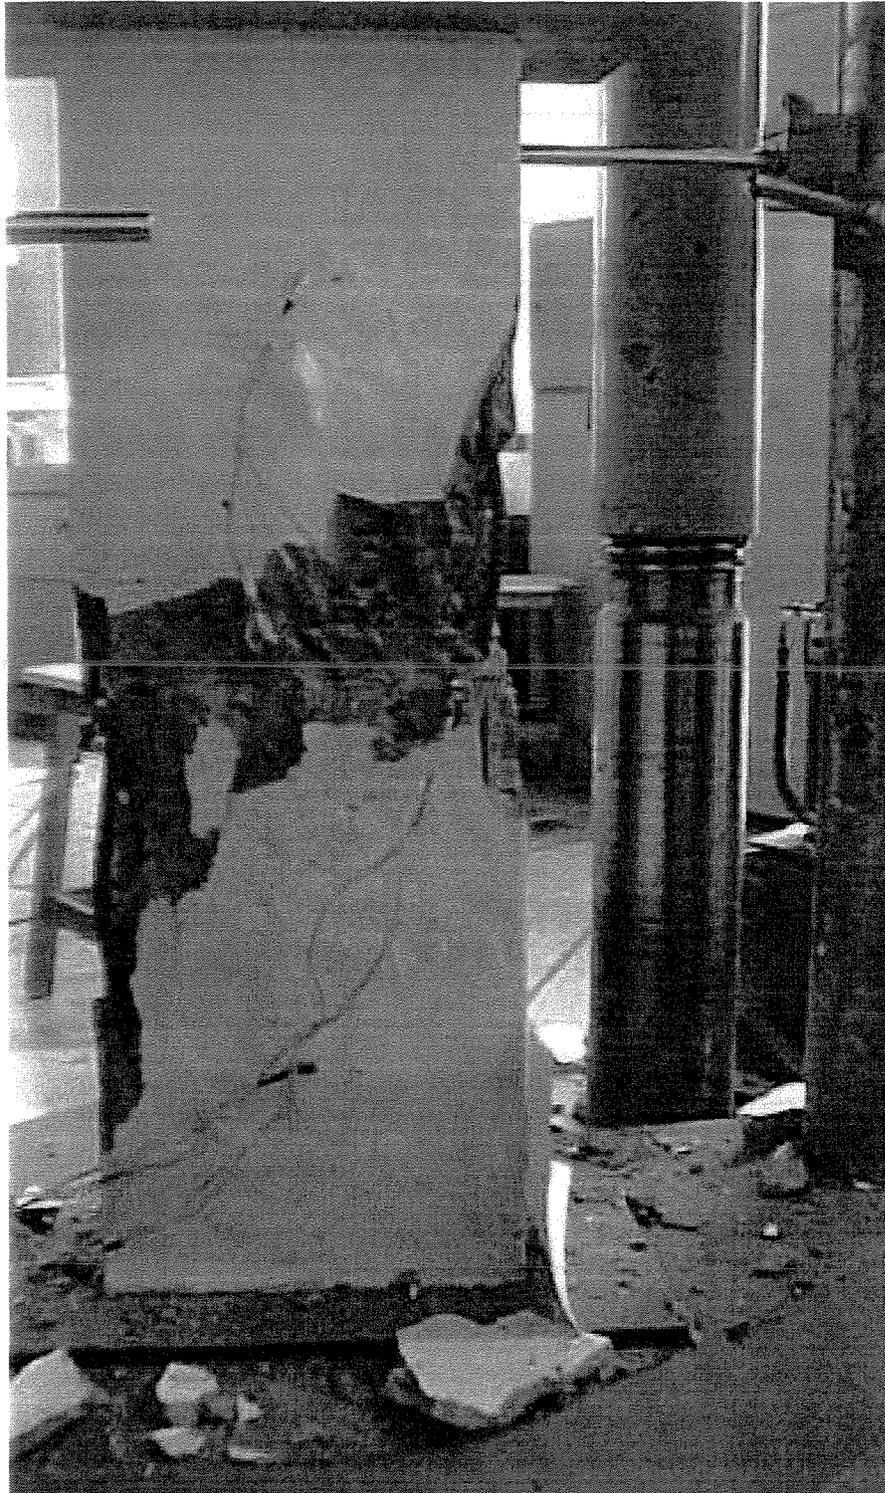
Figura 3.27 – Detalhe da ruptura do modelo P2 – Costas

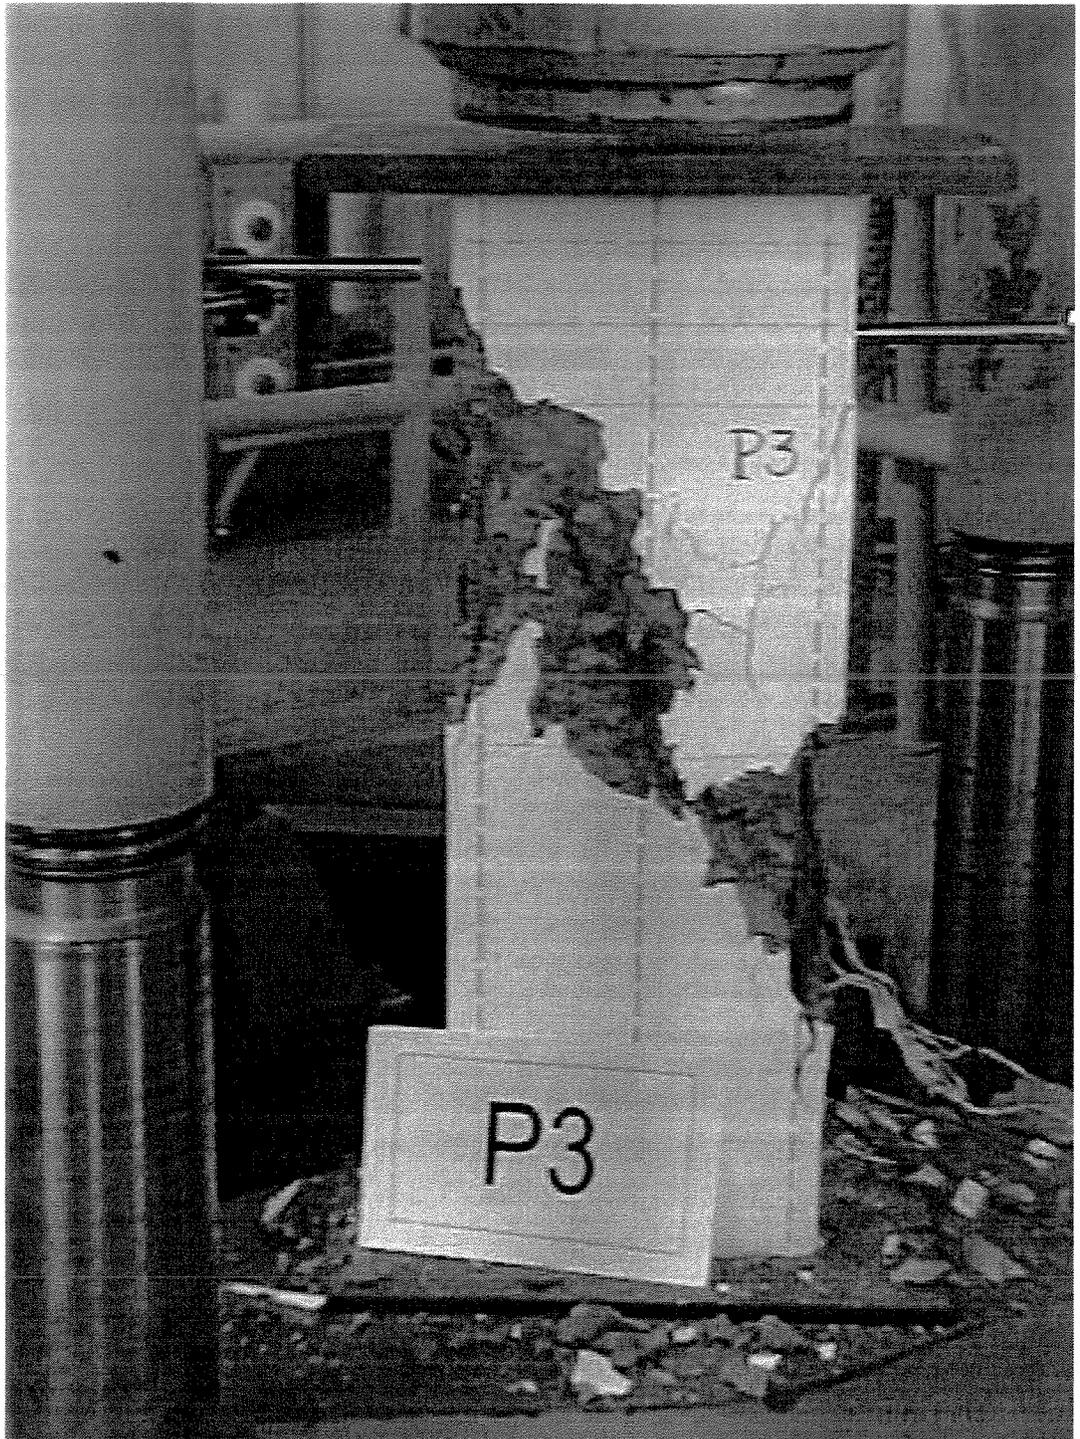
Figura 3.28 – Detalhe da ruptura do modelo P3 – Frente

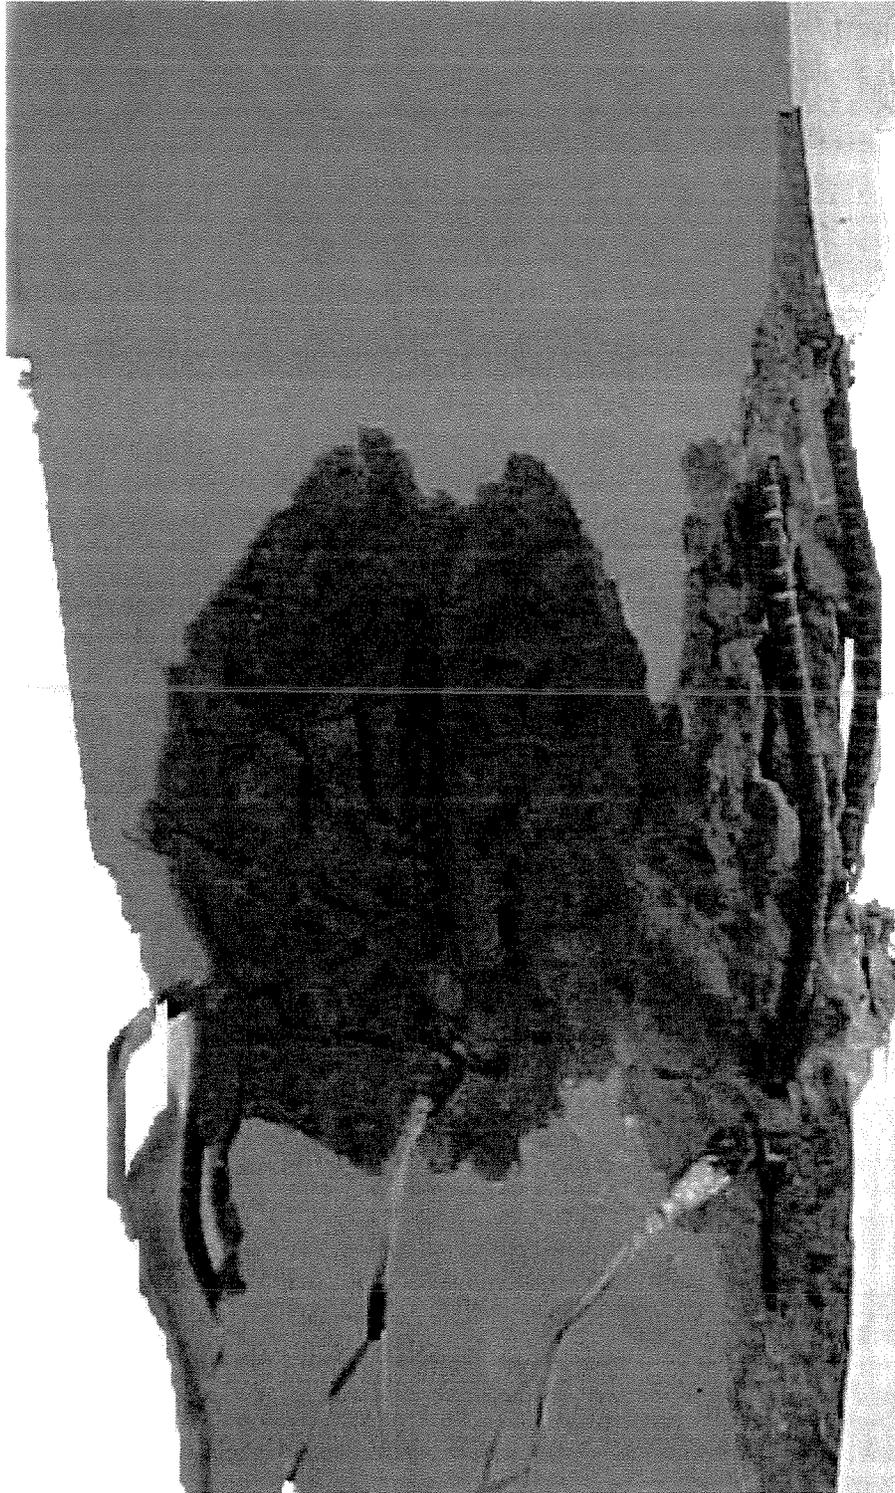
Figura 3.29 – Detalhe da ruptura do modelo P3 – Costas
