**PILARES DE CONCRETO:  
ANÁLISE DO COMPORTAMENTO DO  
ESTRIBO SUPLEMENTAR**

Dissertação de Mestrado apresentada à Comissão de pós-graduação da Faculdade de Engenharia Civil da Universidade Estadual de Campinas, como parte dos requisitos para obtenção do título de Mestre em Engenharia Civil, na área de concentração de Estruturas.

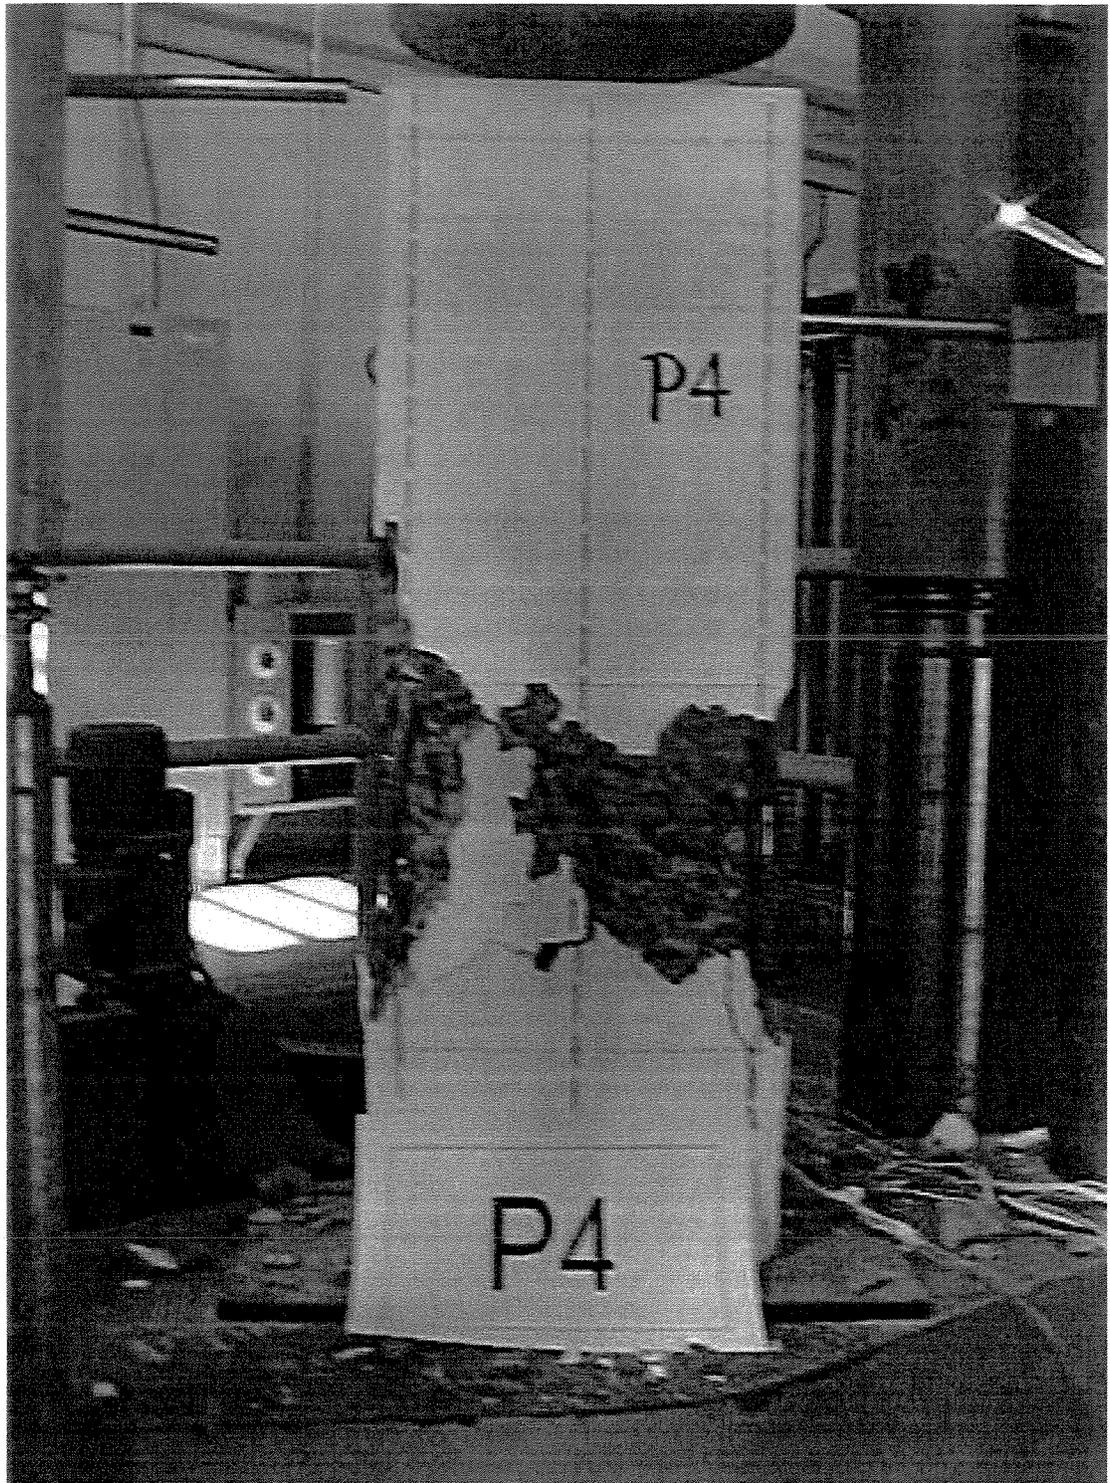
Figura 3.30 – Detalhe da ruptura do modelo P4 – Frente

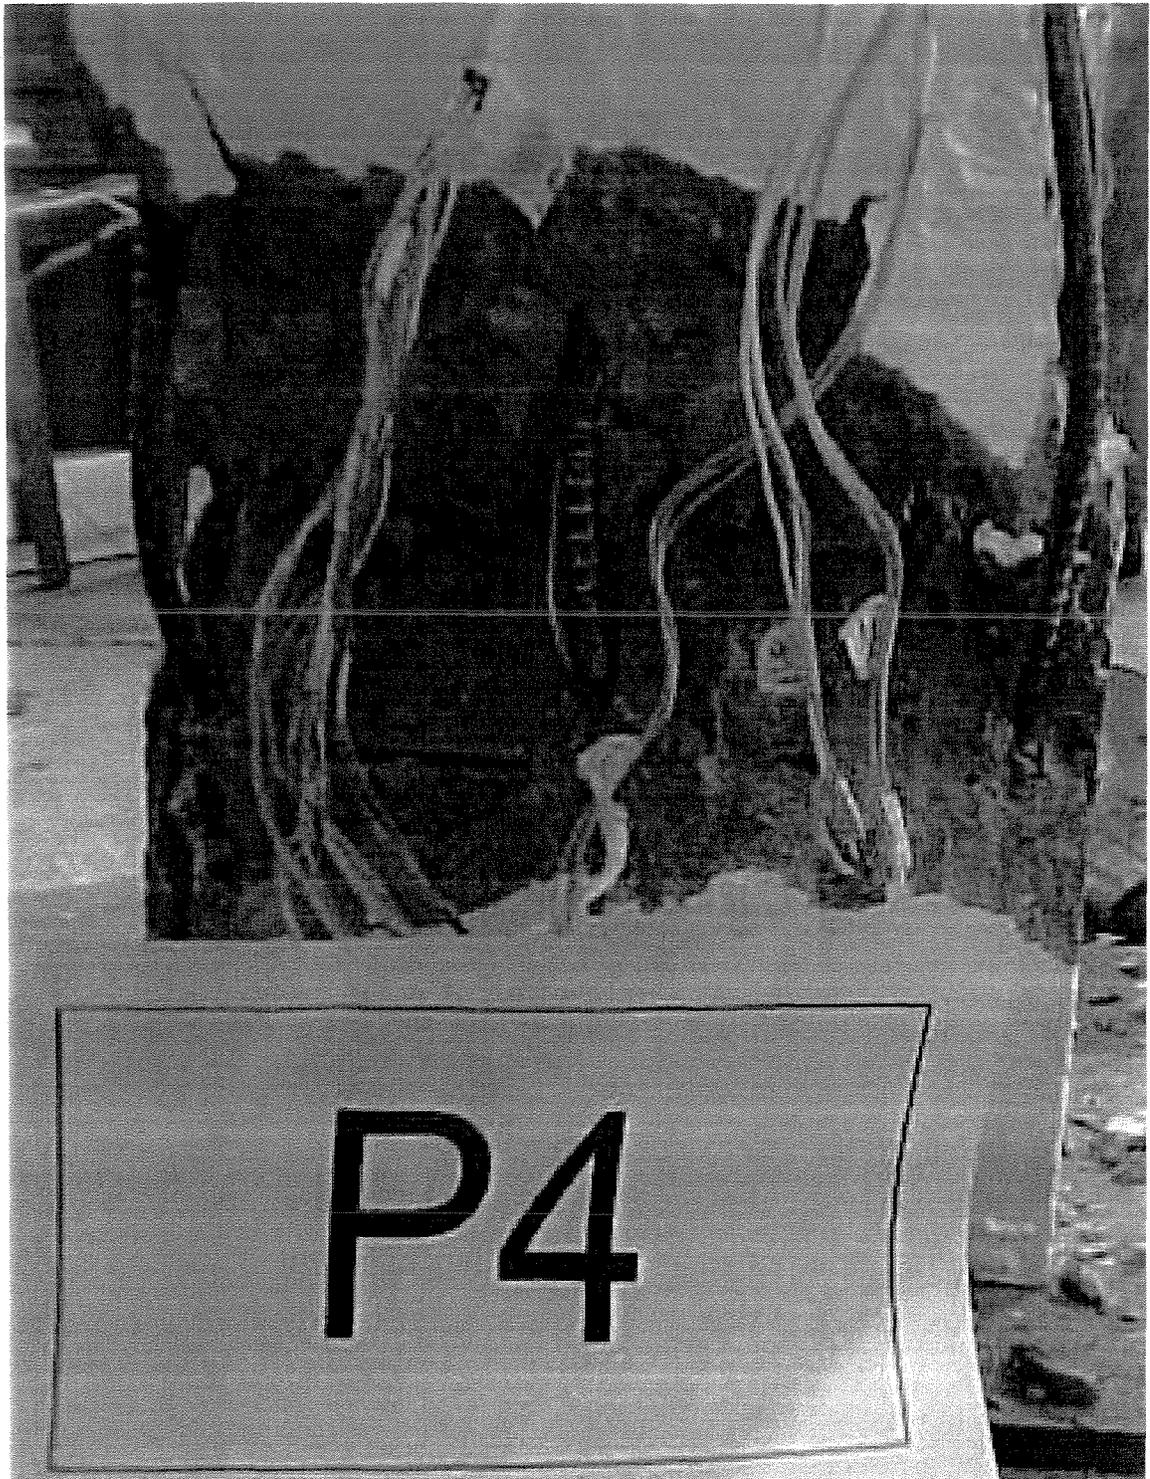
Figura 3.31 – Detalhe da ruptura do modelo P4 – Costas

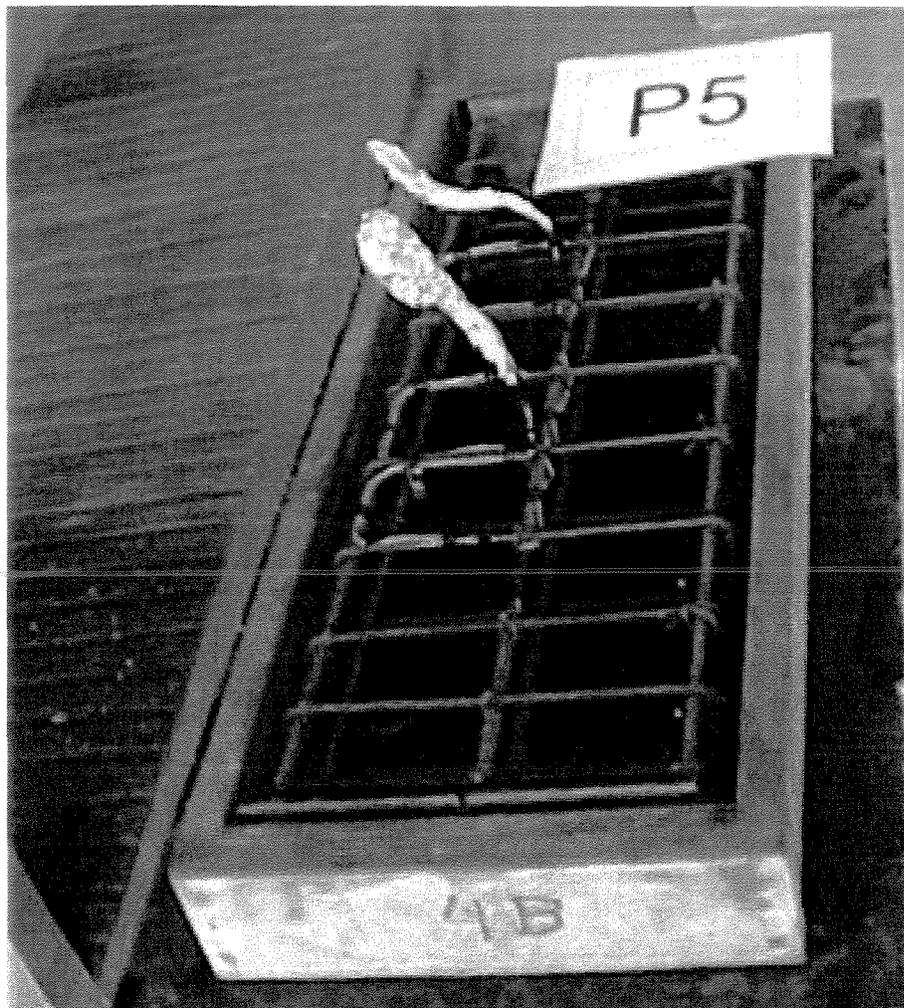
Figura 4.2 – Detalhe das armaduras dos modelos P5 e P6

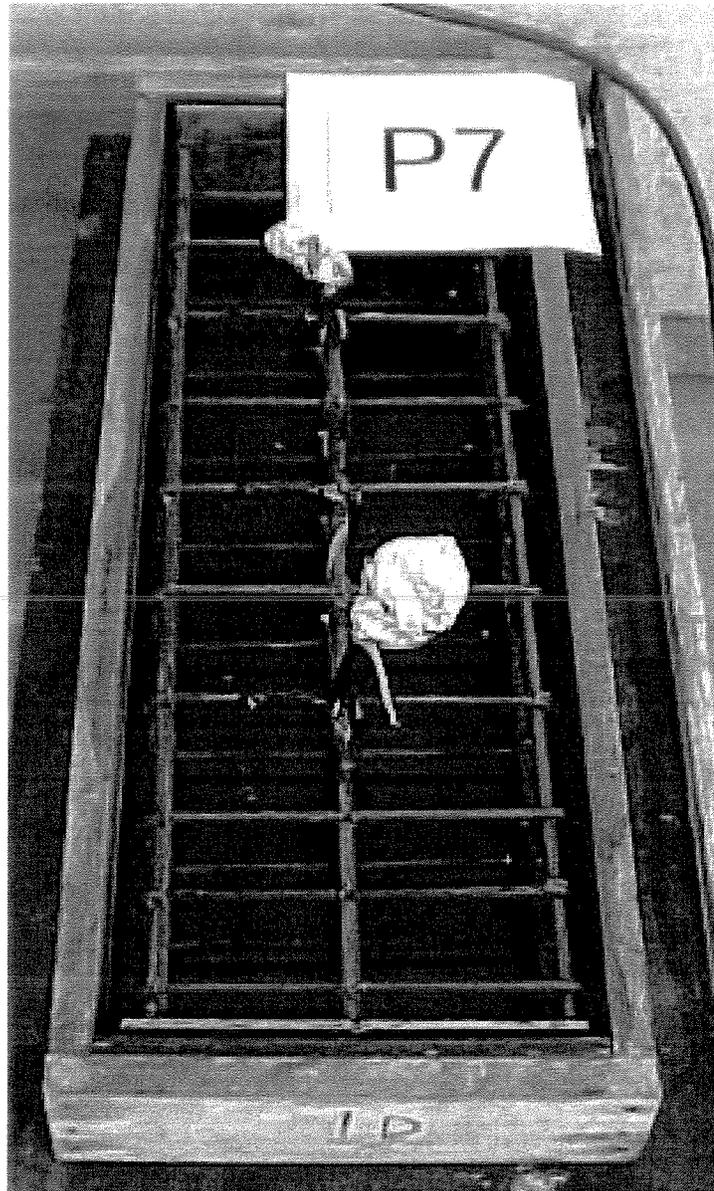
Figura 4.3 – Detalhe das armaduras dos modelos P7 e P8

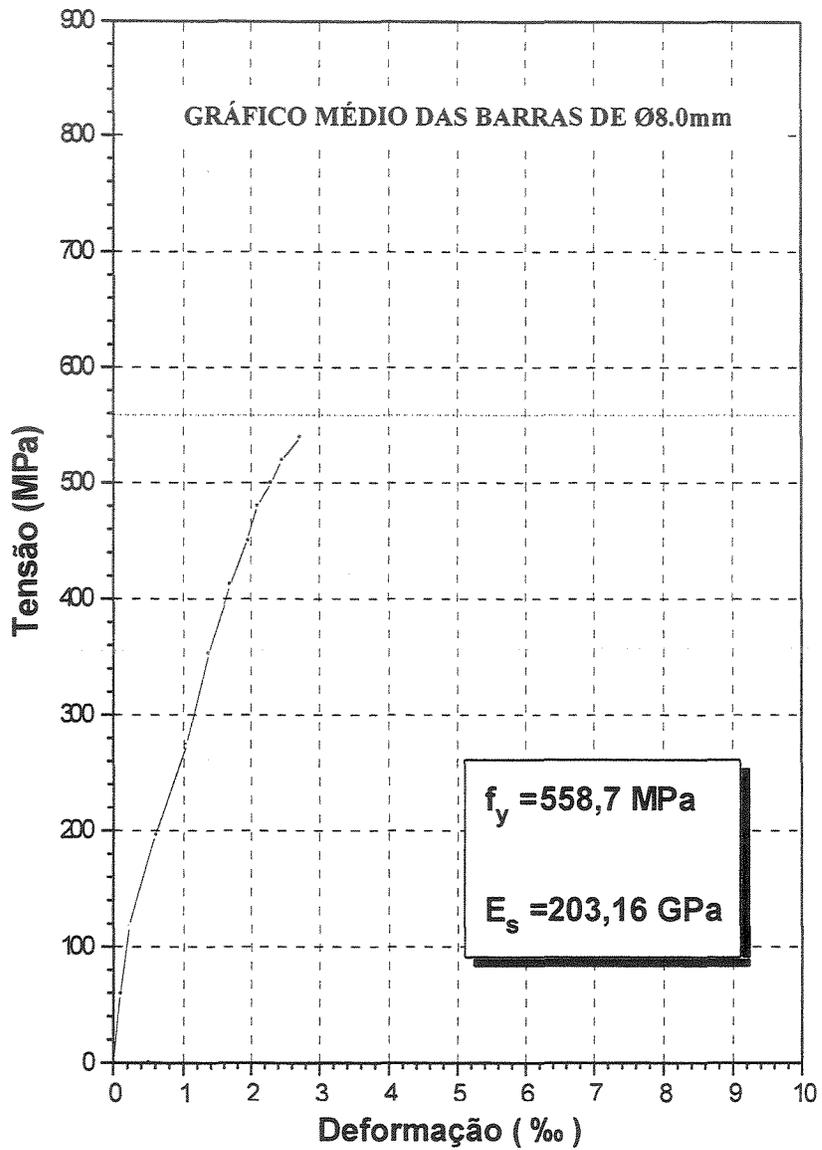
Figura 4.4 - Diagrama Tensão-Deformação Médio das barras de  $\phi 8.0\text{mm}$   
(medidos por defletômetros de sensibilidade de 0,001mm)

As barras de diâmetro  $\phi=8\text{mm}$  mostraram a tensão variando progressivamente com a deformação, após o trecho elástico linear da curva tensão-deformação apresentaram patamar de escoamento. Foram ensaiados dois corpos-de-prova obtendo-se os diagramas tensão-deformação. A curva da figura 4.4 indica o diagrama tensão-deformação adotado para este aço e obtido em função dos valores médios dos resultados dos ensaios dos dois corpos-de-prova. O limite de escoamento é  $f_y=558,7\text{MPa}$  e o módulo de elasticidade é  $E_S=203160\text{MPa}$ .

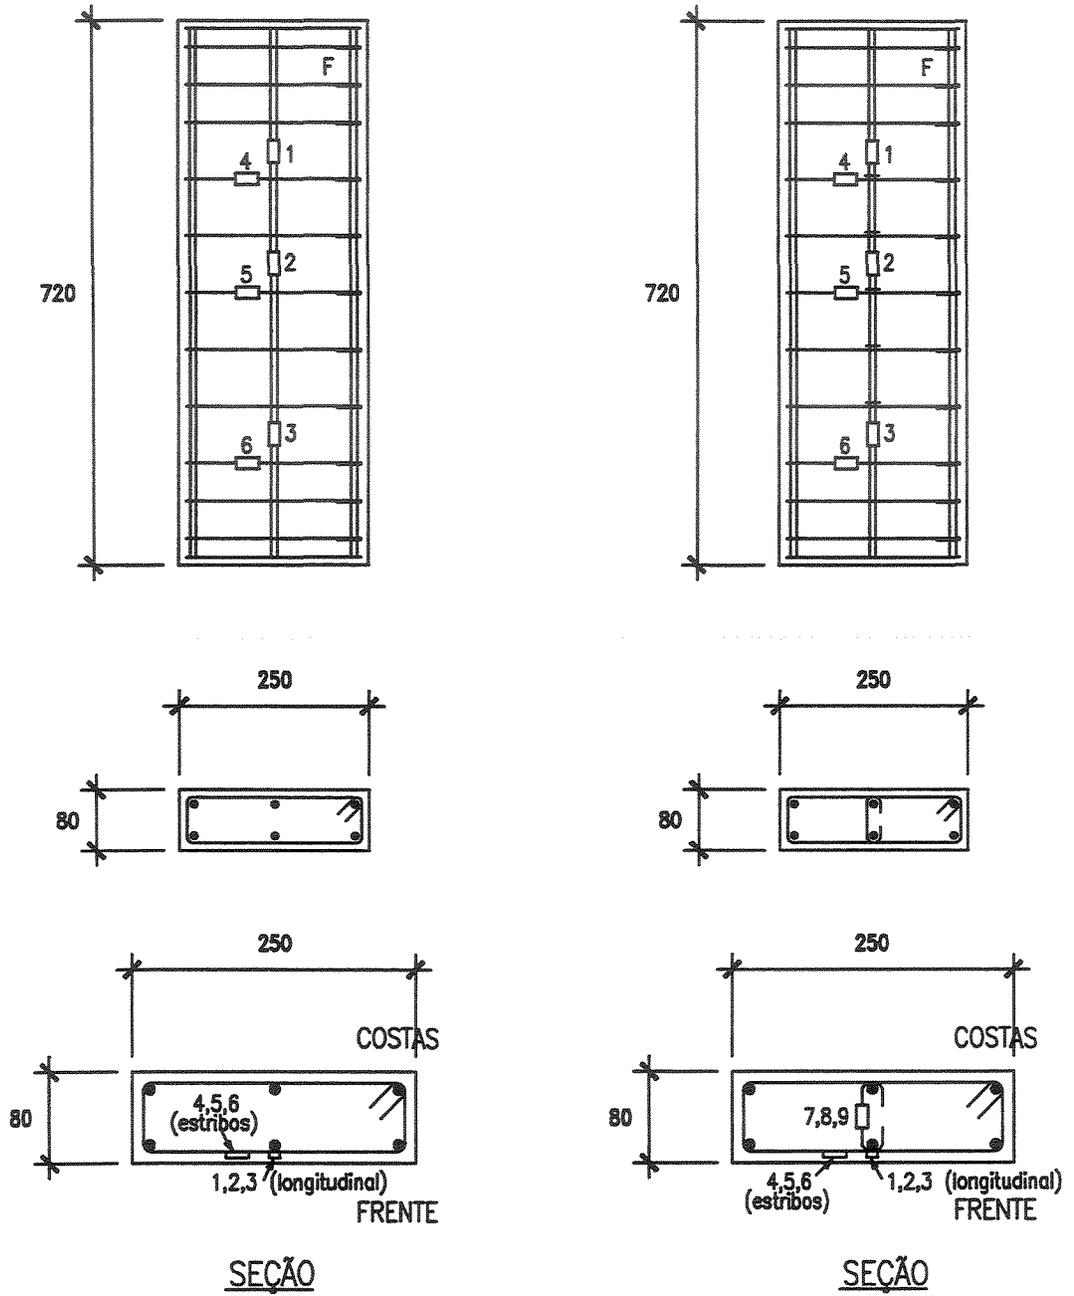
Figura 4.5– Posição dos extensômetros nas barras

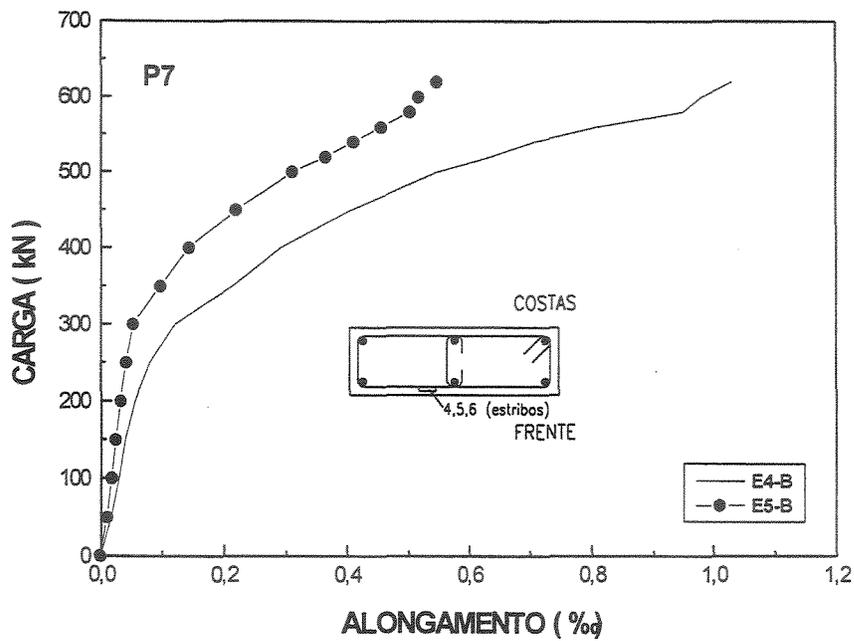
Figura 5.8 – Deformações nos estribos – Modelo P7 ( $F_u=625kN$ )

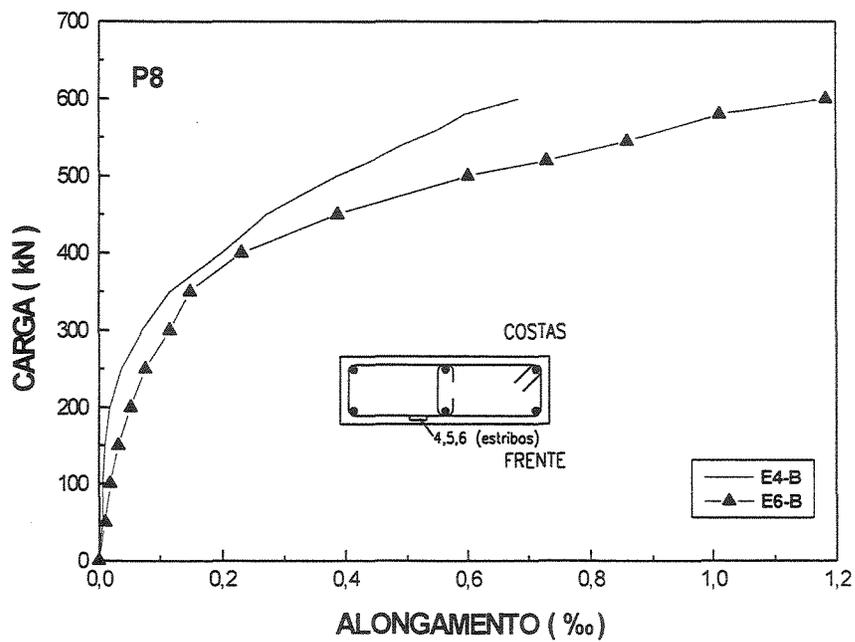
Figura 5.9 – Deformações nos estribos – Modelo P8 ( $F_u=610kN$ )

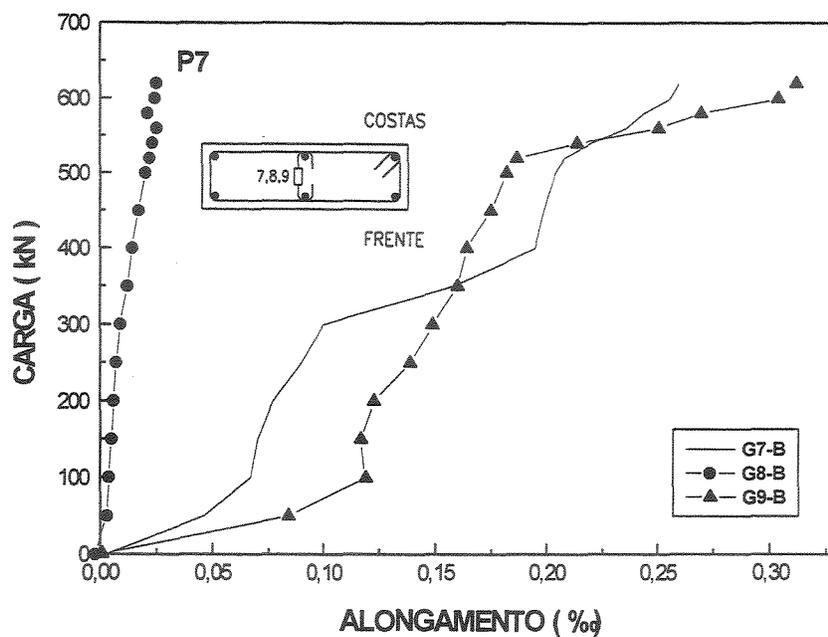
Figura 5.10 – Deformações nos estribos suplementares – Modelo P7 ( $F_u=625\text{kN}$ )

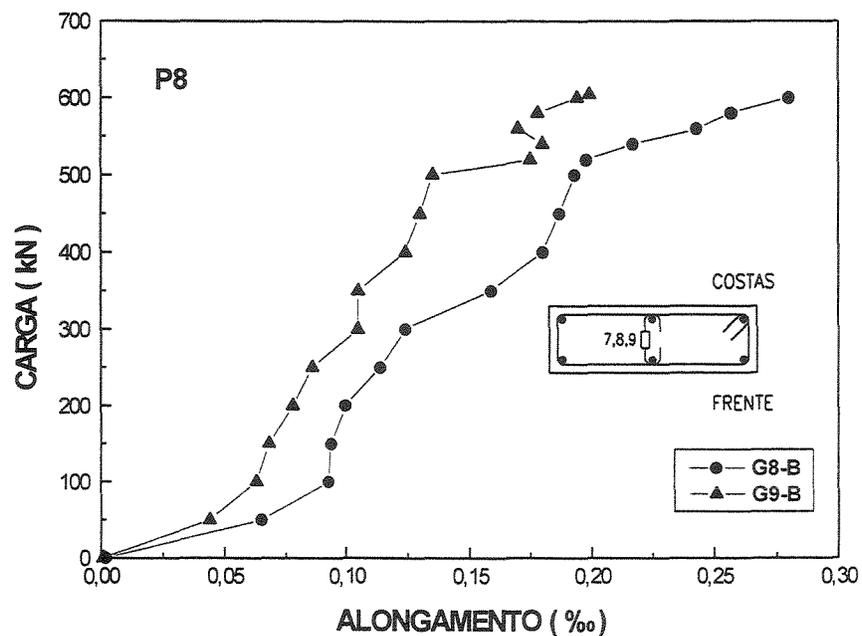
Figura 5.11 – Deformações nos estribos suplementares – Modelo P8 ( $F_u=610\text{kN}$ )

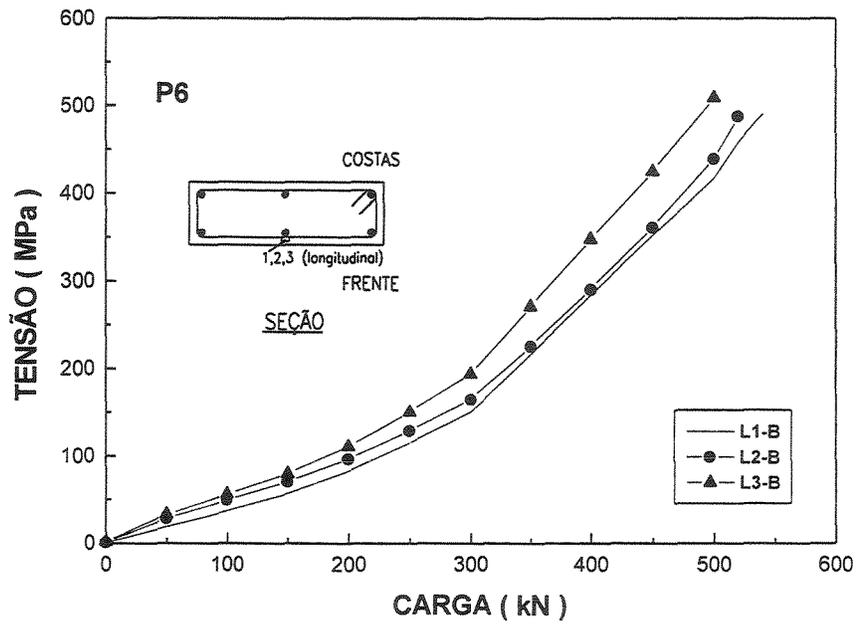
Figura 5.13 – Tensões na barra longitudinal central – Modelo P6

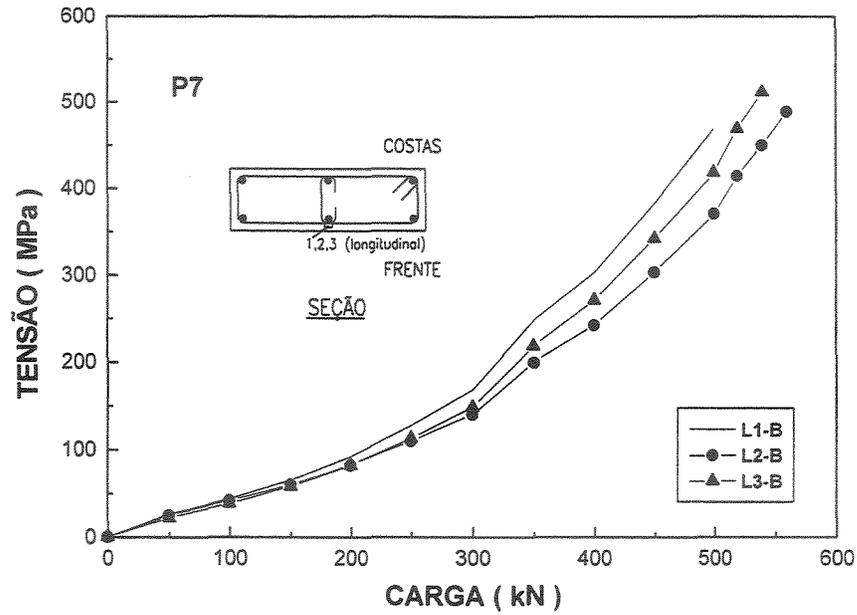
Figura 5.14 – Tensões na barra longitudinal central – Modelo P7

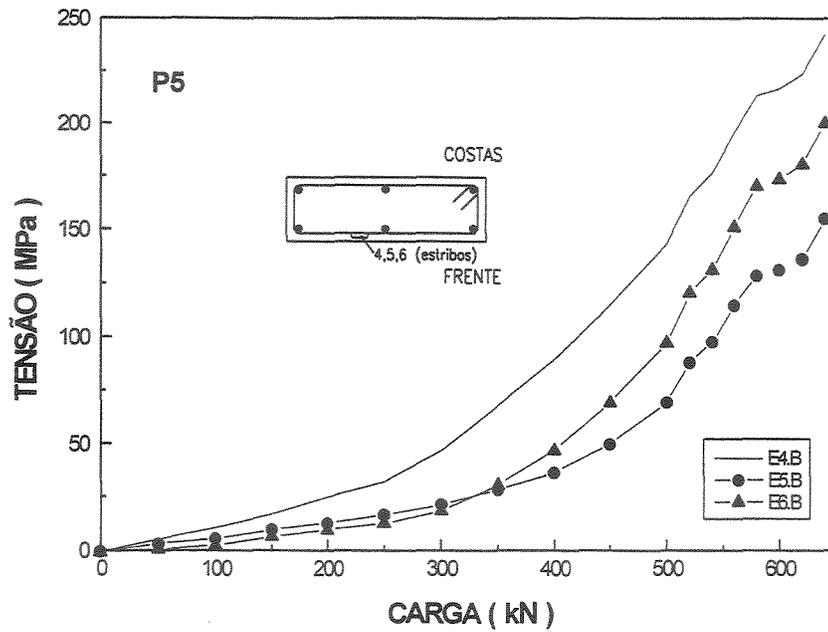
Figura 5.16 – Tensões nos estribos – Modelo P5

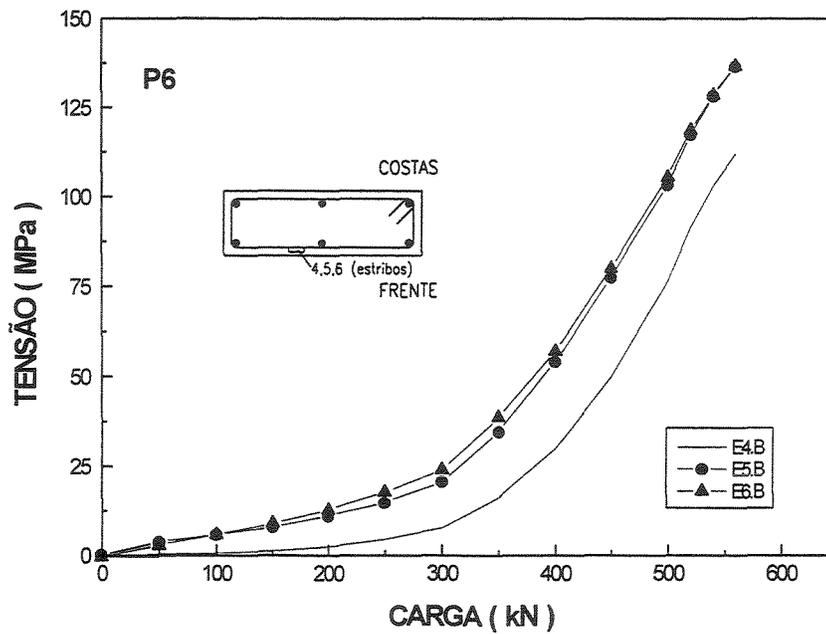
Figura 5.17 – Tensões nos estribos – Modelo P6

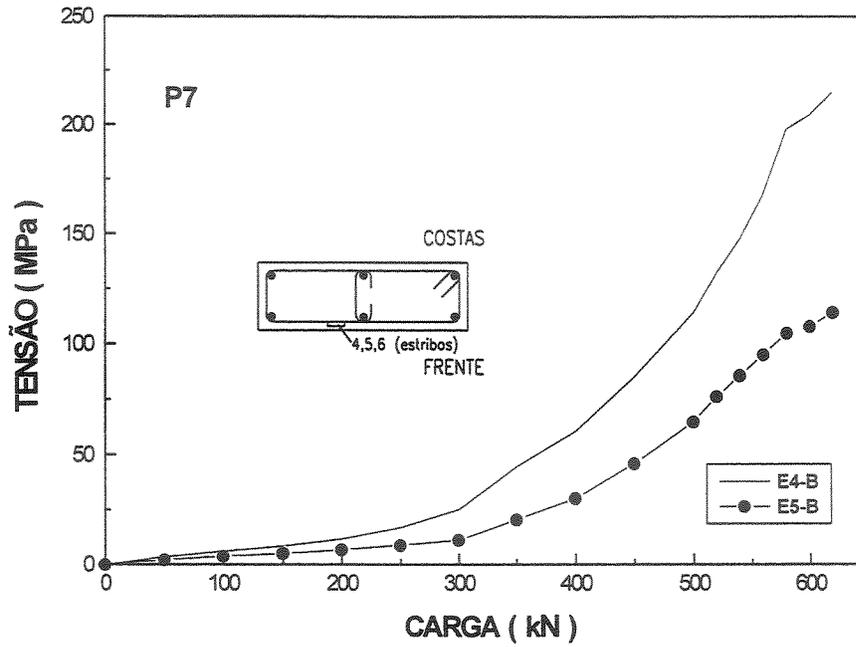
Figura 5.18 – Tensões nos estribos – Modelo P7

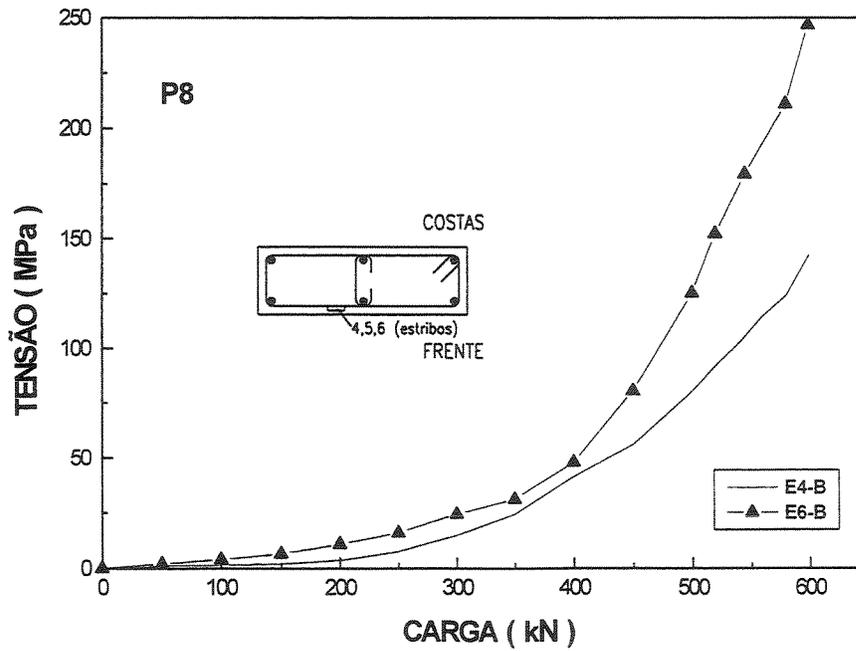
Figura 5.19 – Tensões nos estribos – Modelo P8

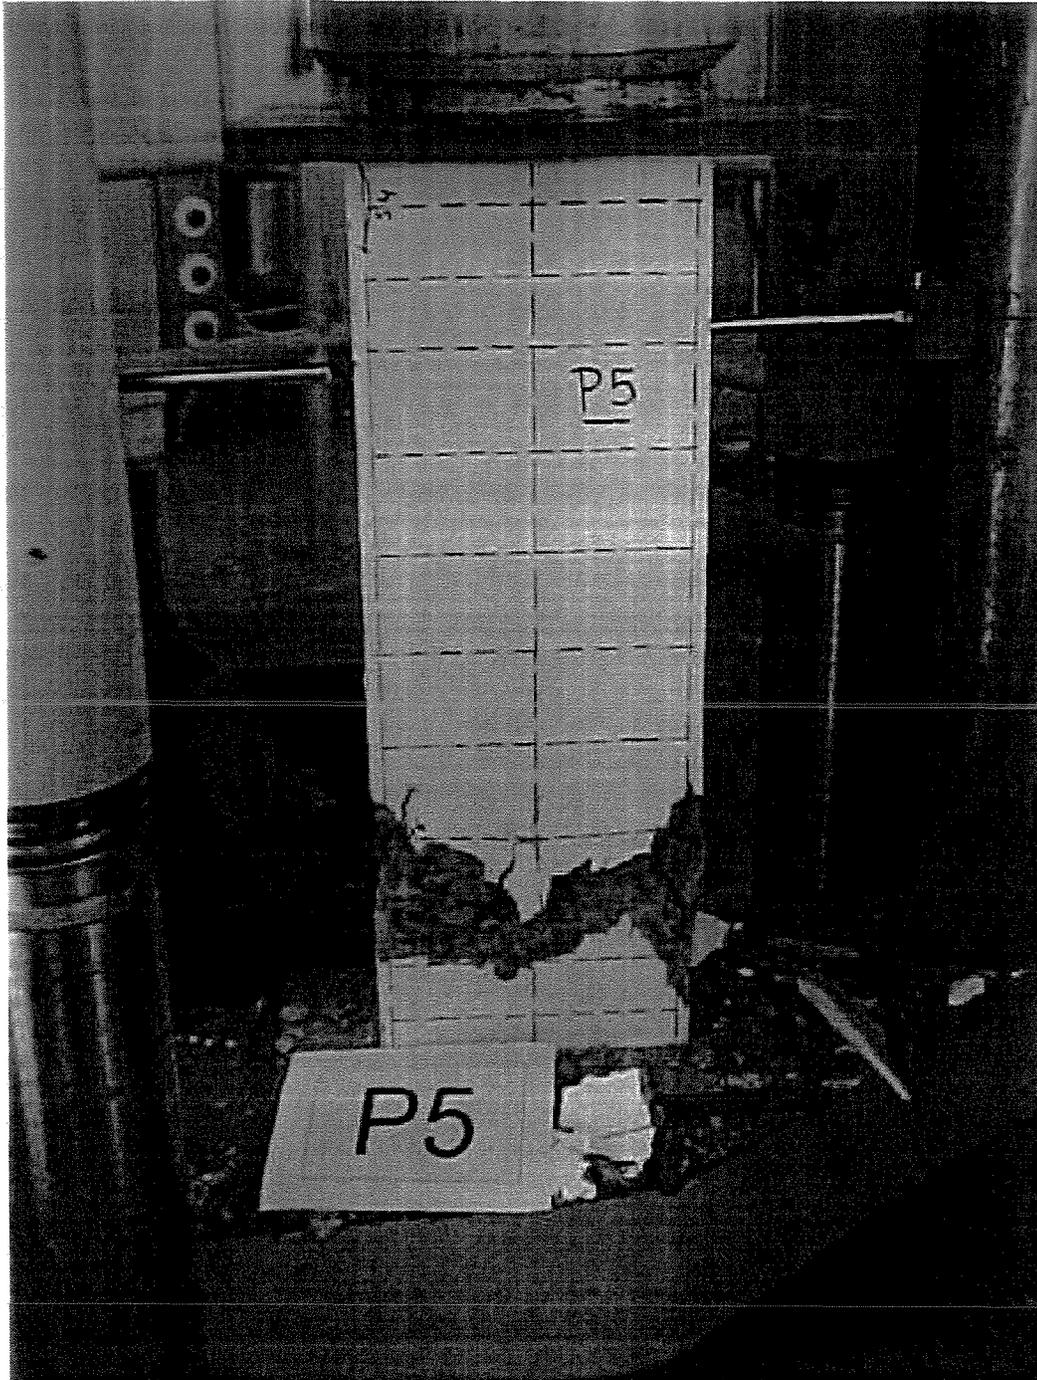
Figura 5.22 – Detalhe da ruptura do Modelo P5 – Frente

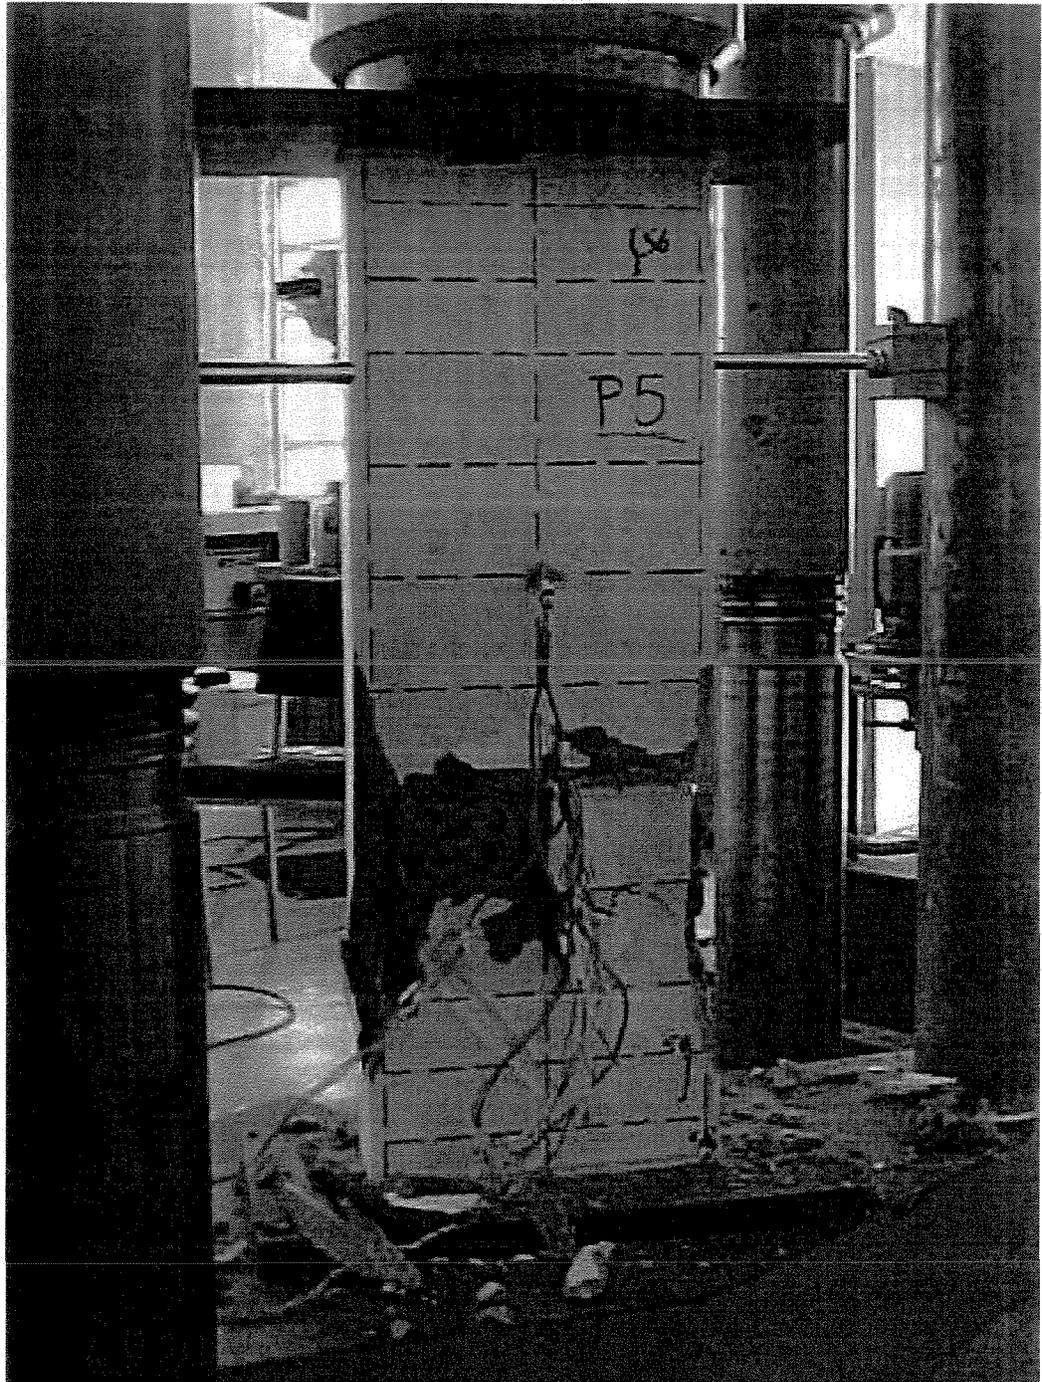
Figura 5.23 – Detalhe da ruptura do Modelo P5 – Costas

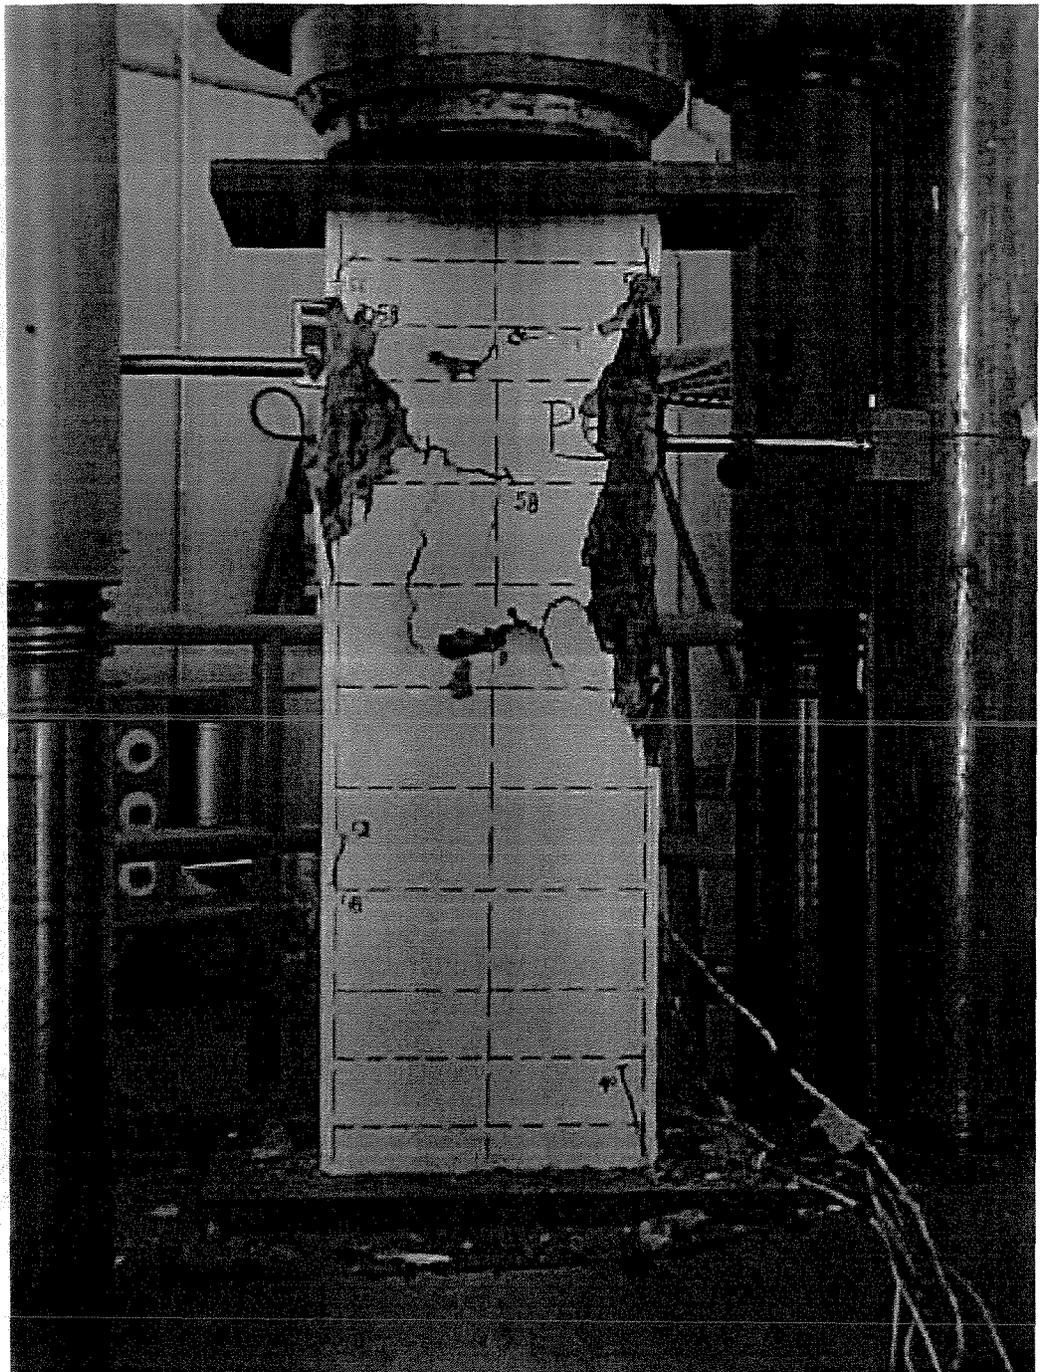
Figura 5.24 – Detalhe da ruptura do Modelo P6 – Frente

Durante o ensaio dos pilares foram observadas fissuras visíveis no concreto. No modelo P6 ocorreu uma pequena fissura na extremidade inferior direita do modelo visto de frente com aproximadamente 400kN de carga. Nos demais pilares as fissuras começaram a ficar visíveis após o carregamento ter ultrapassado 500kN. Com o aumento gradativo de carga foram aparecendo novas fissuras e as que já estavam visíveis foram aumentando até a ruptura dos pilares.

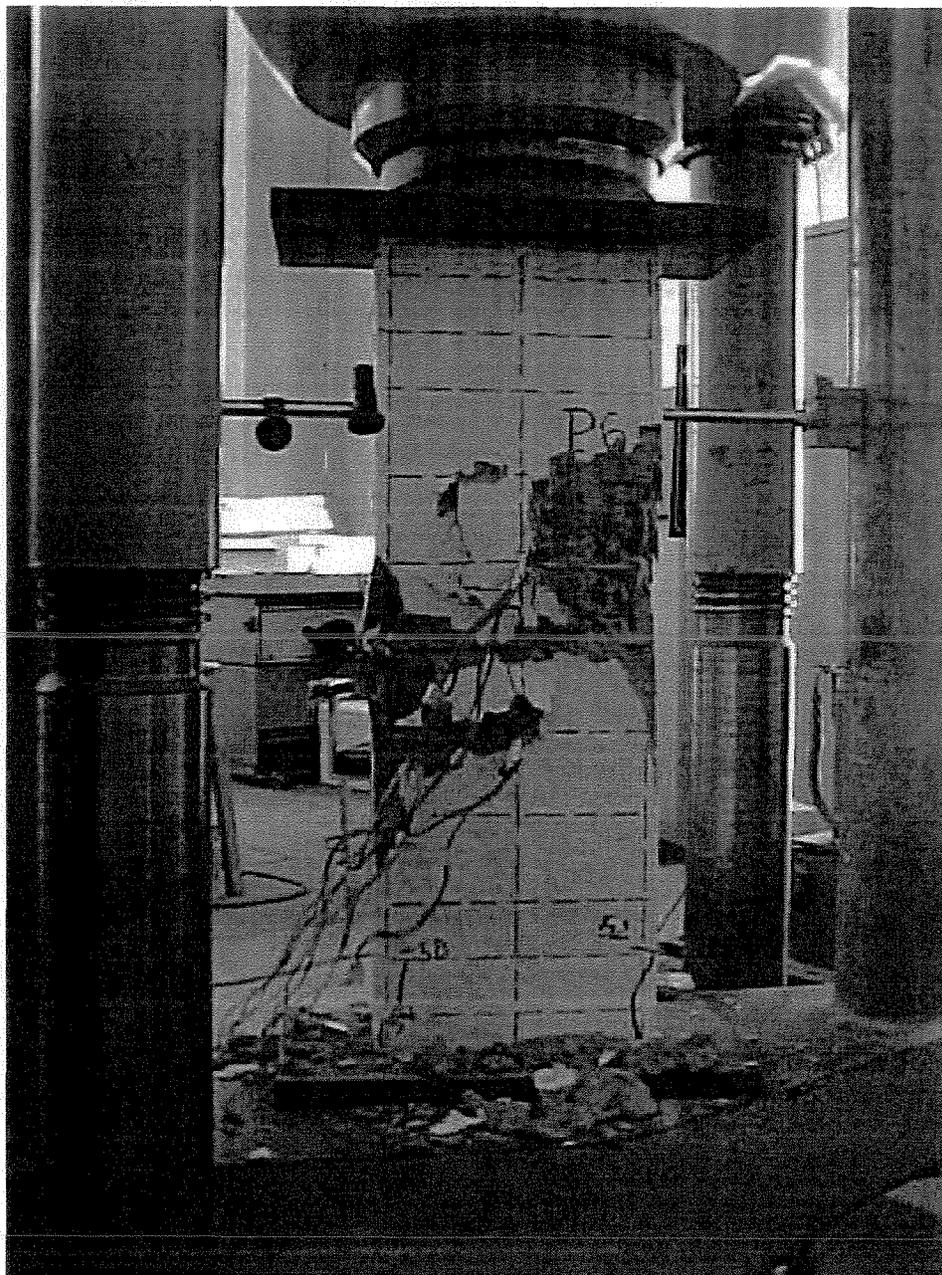
Figura 5.25 – Detalhe da ruptura do Modelo P6 – Costas

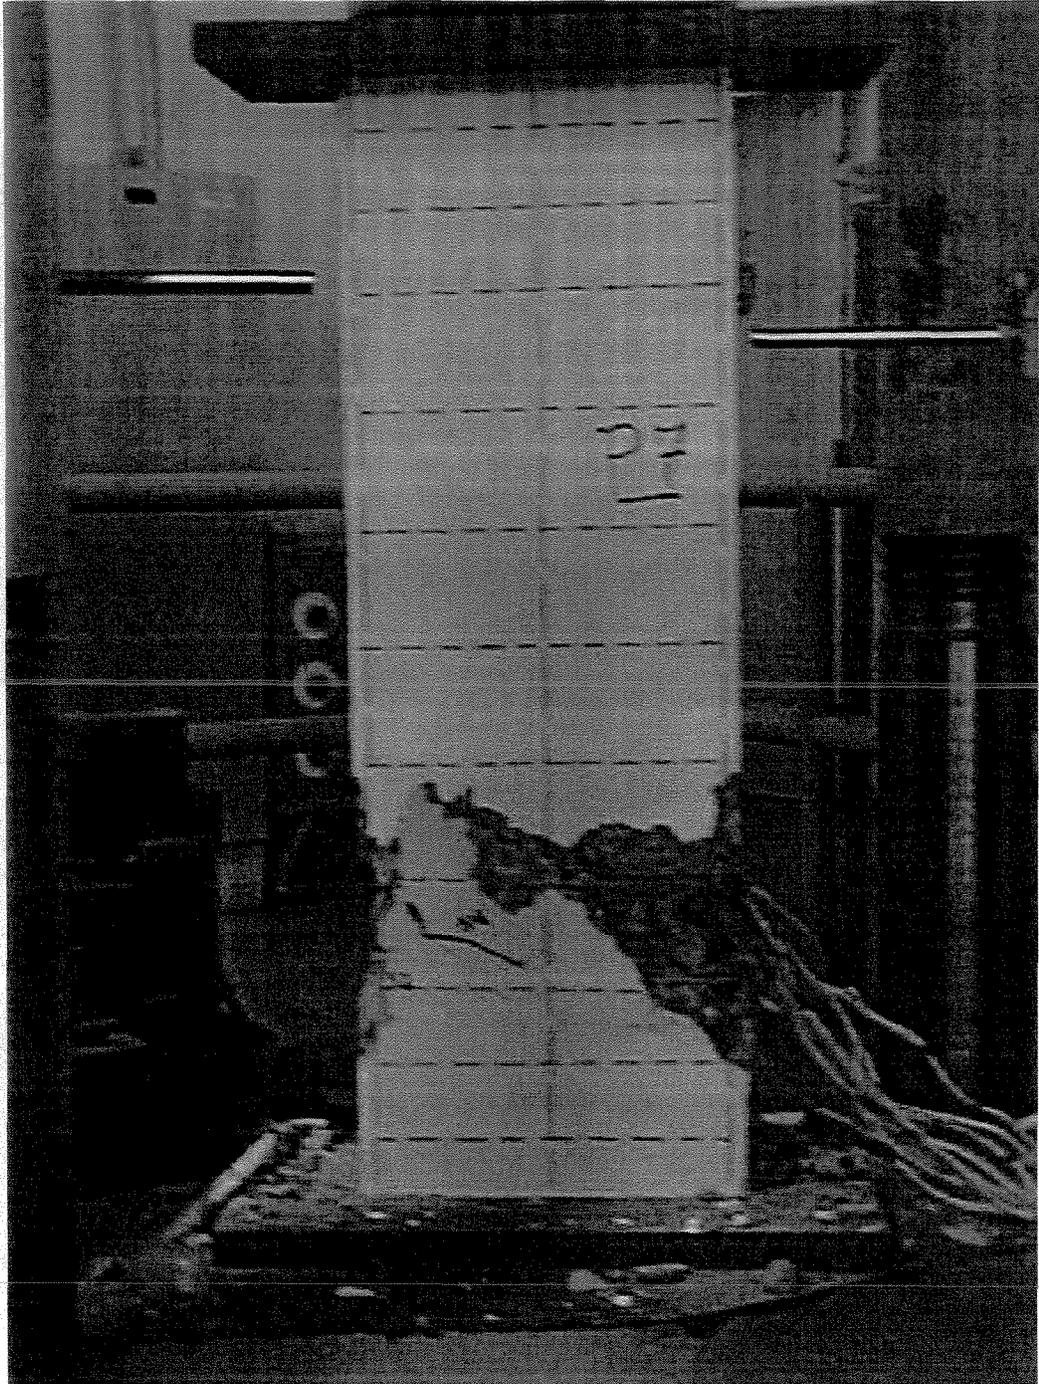
Figura 5.26 – Detalhe da ruptura do Modelo P7 – Frente

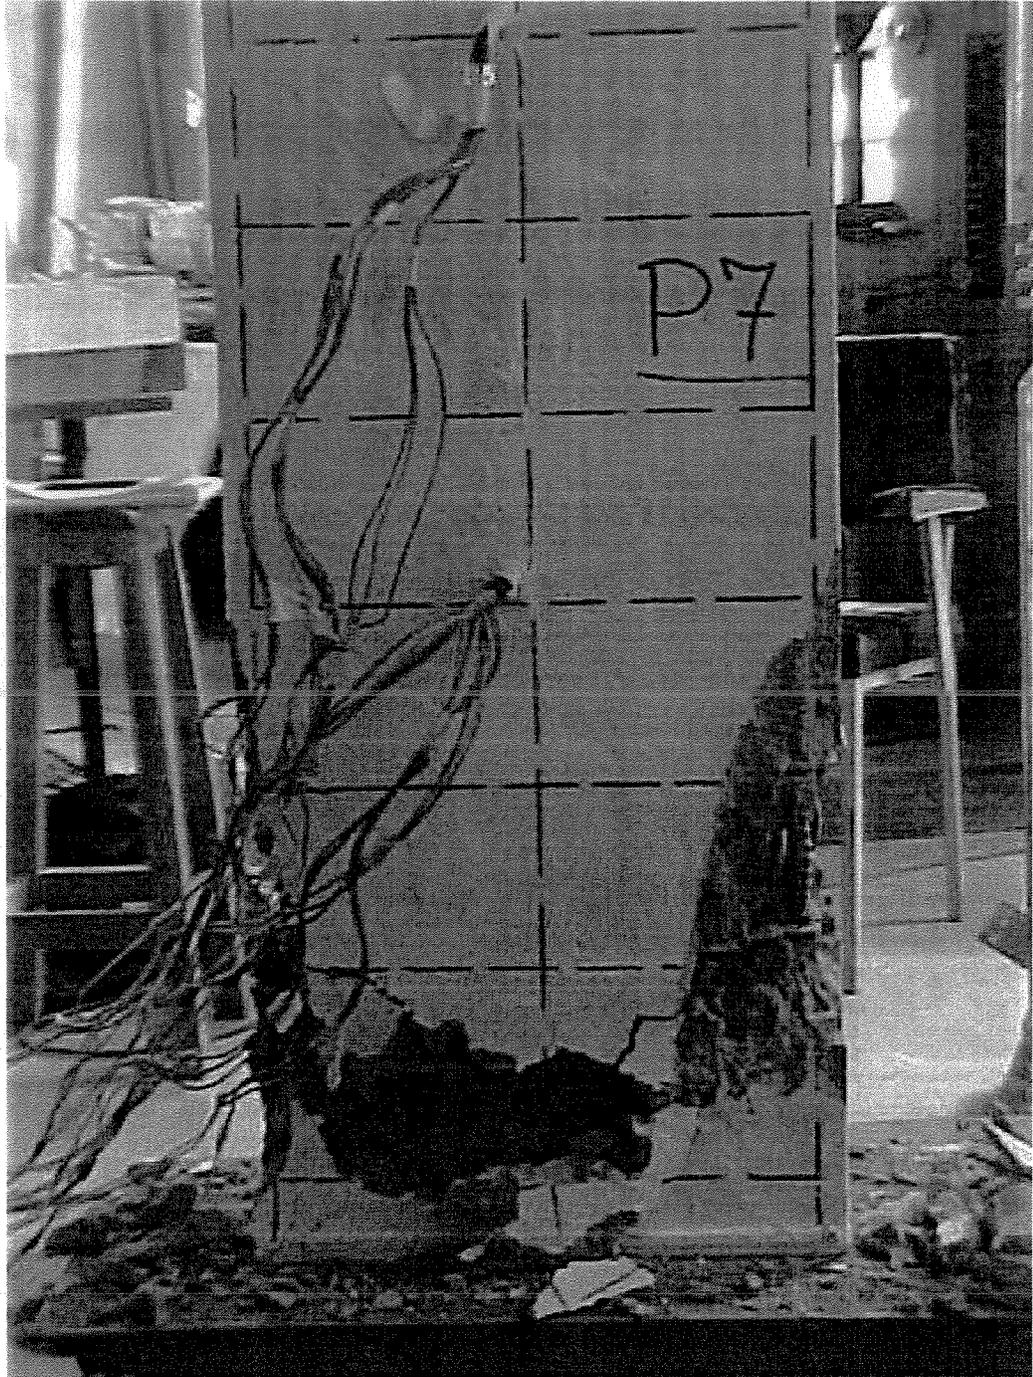
Figura 5.27 – Detalhe da ruptura do Modelo P7 – Costas

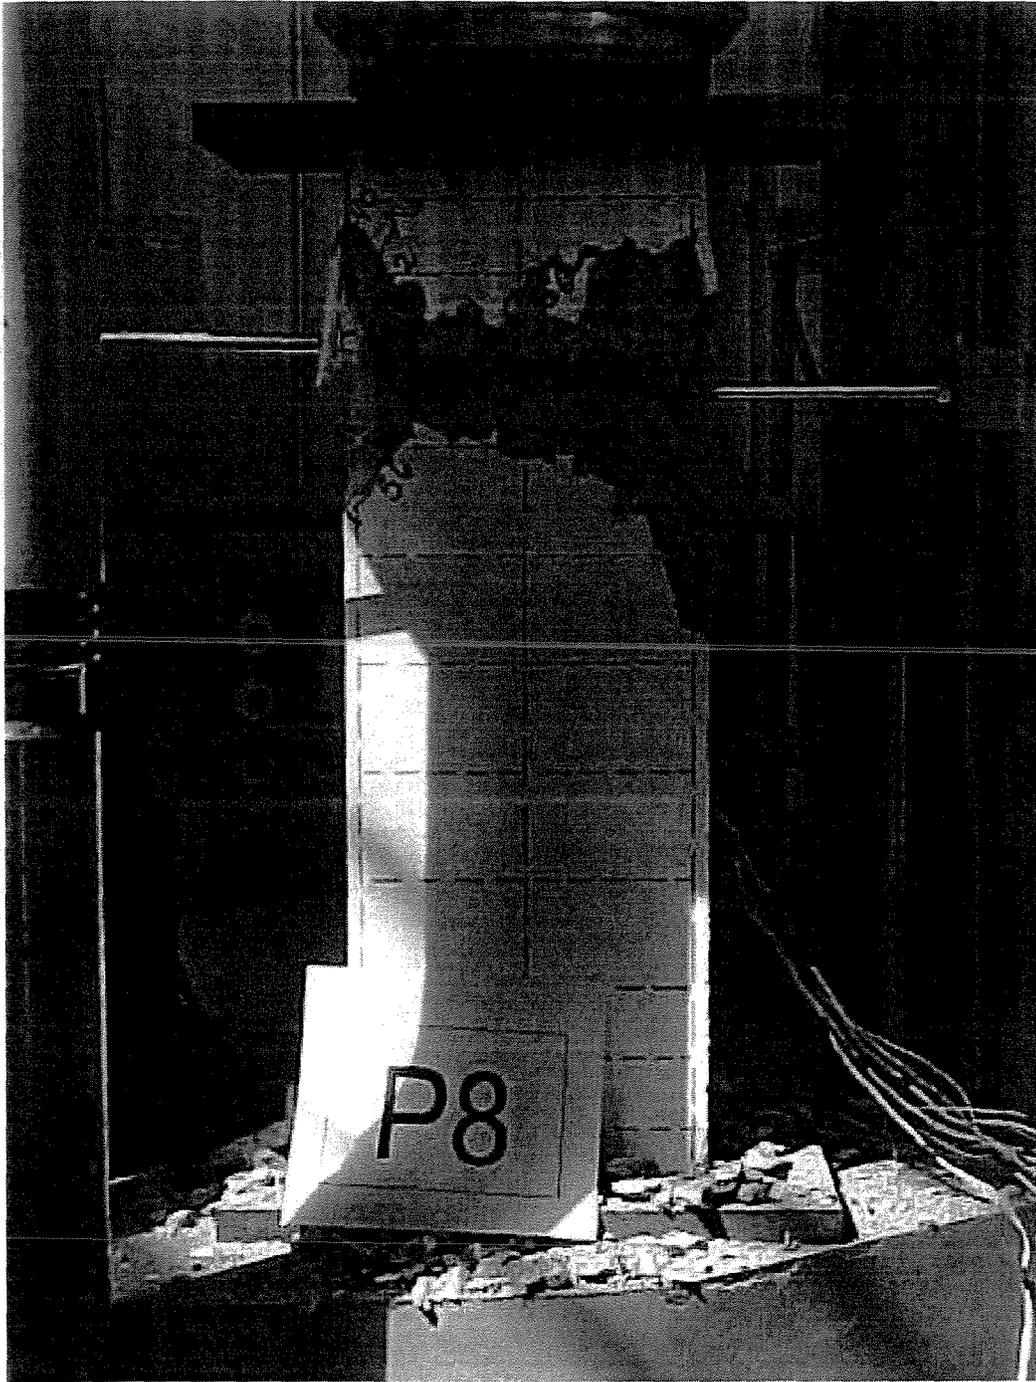
Figura 5.28 – Detalhe da ruptura do Modelo P8 – Frente
