**PILARES DE CONCRETO:  
ANÁLISE DO COMPORTAMENTO DO  
ESTRIBO SUPLEMENTAR**

Dissertação de Mestrado apresentada à Comissão de pós-graduação da Faculdade de Engenharia Civil da Universidade Estadual de Campinas, como parte dos requisitos para obtenção do título de Mestre em Engenharia Civil, na área de concentração de Estruturas.

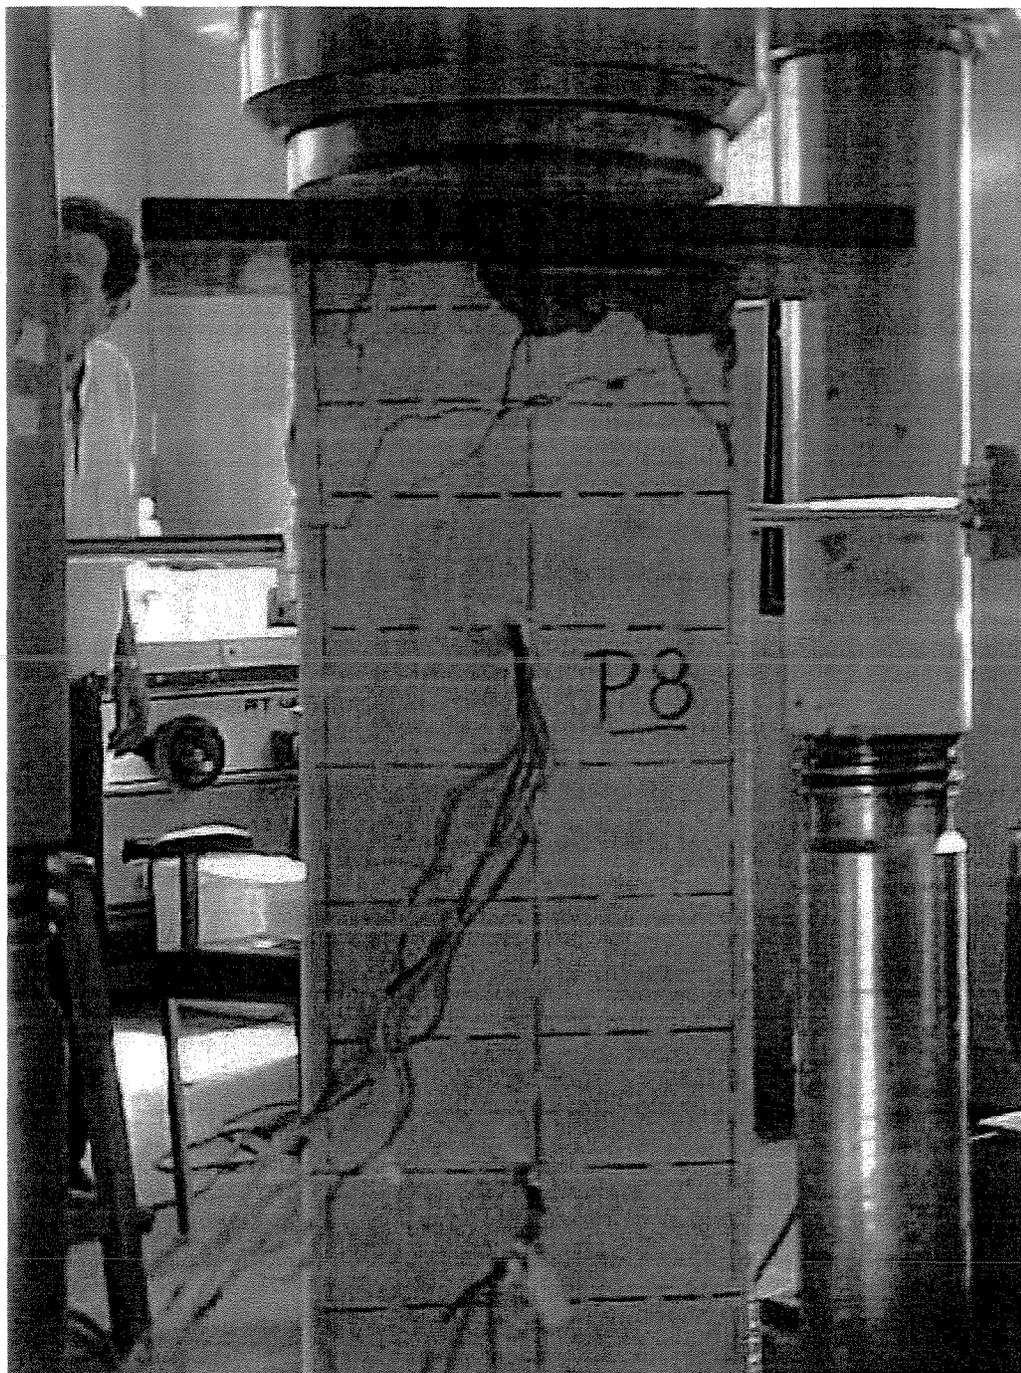
Figura 5.29 – Detalhe da ruptura do Modelo P8 – Costas

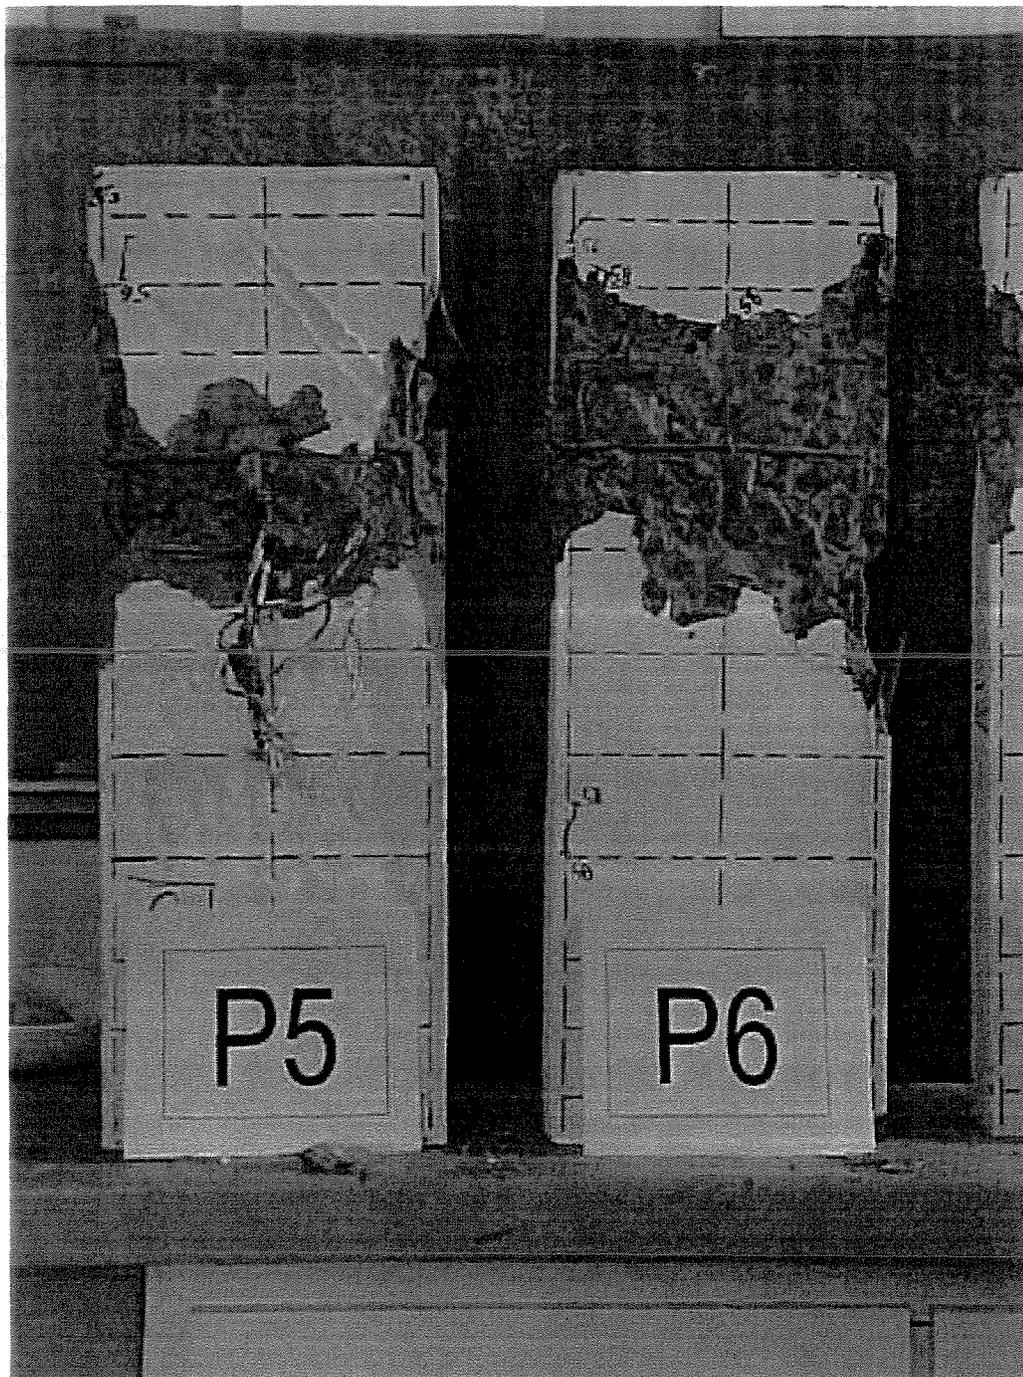
Figura 5.30– Detalhe da ruptura dos Modelos P5 e P6

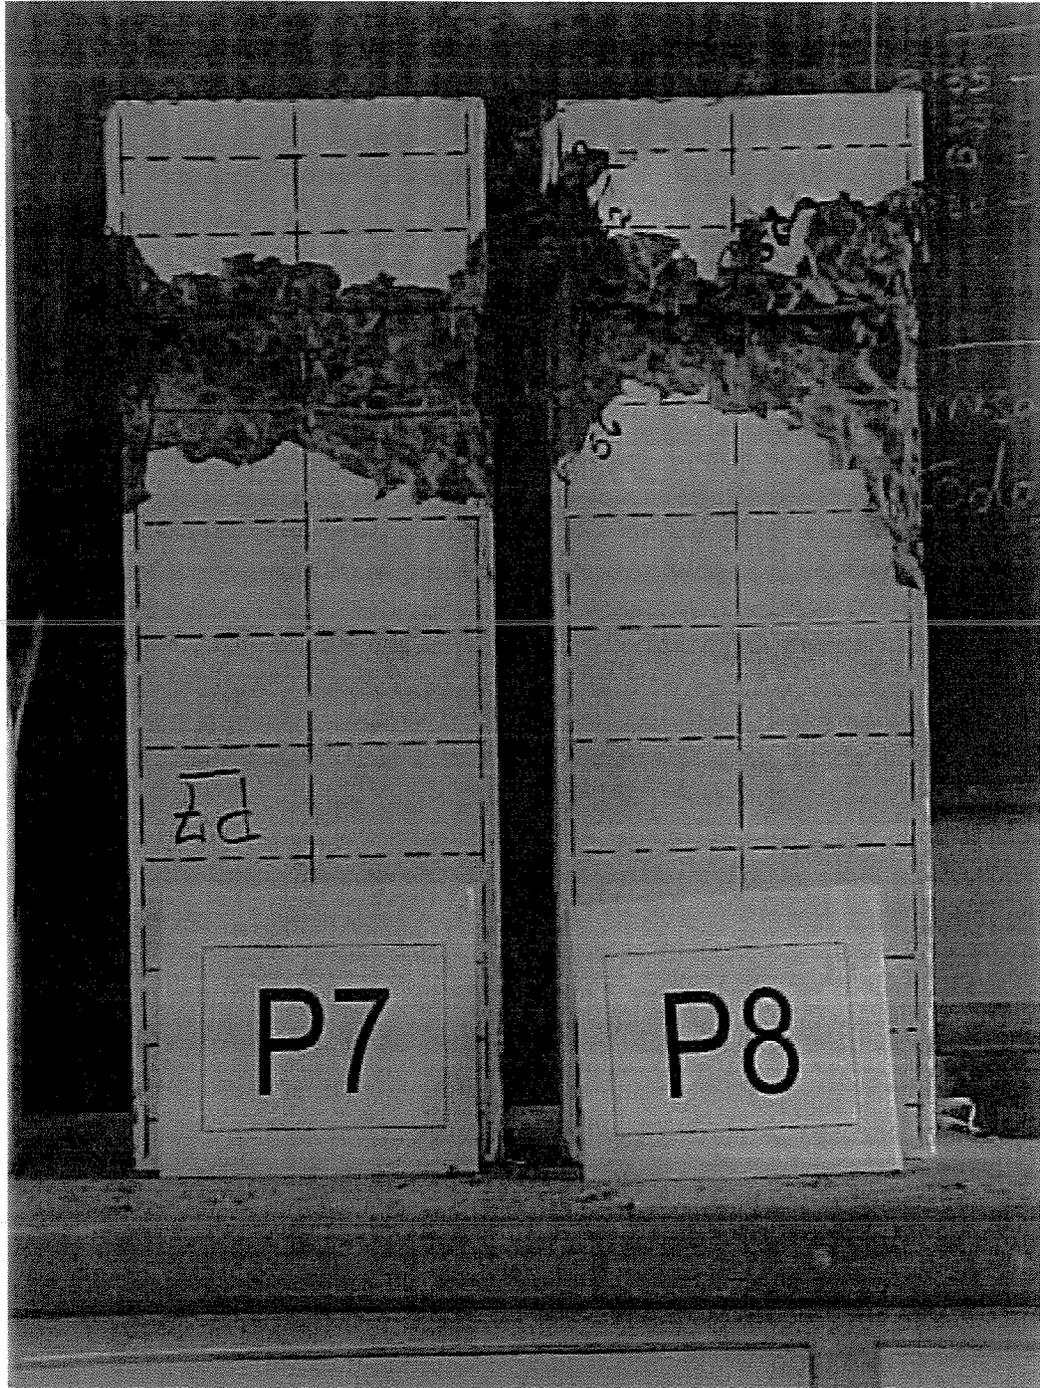
Figura 5.31 – Detalhe da ruptura dos Modelos P7 e P8

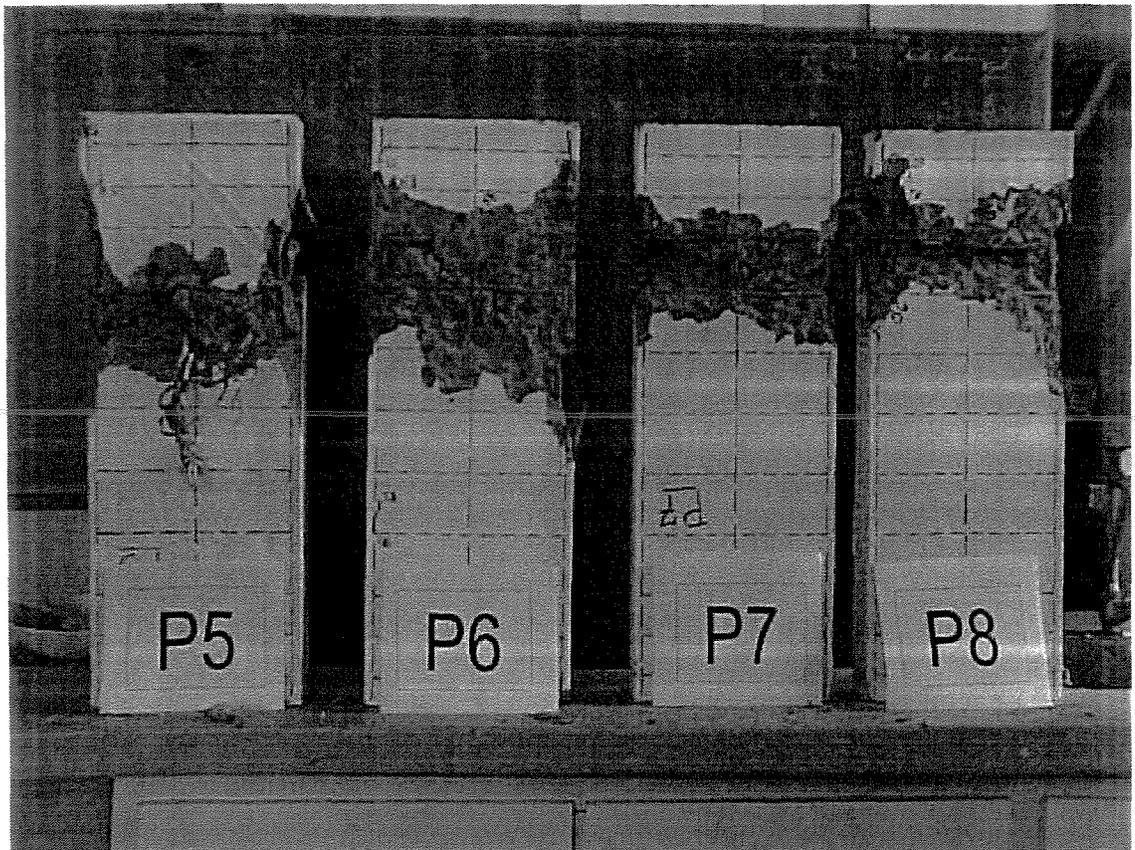
Figura 5.32 – Detalhe da ruptura dos Modelos P5 a P8

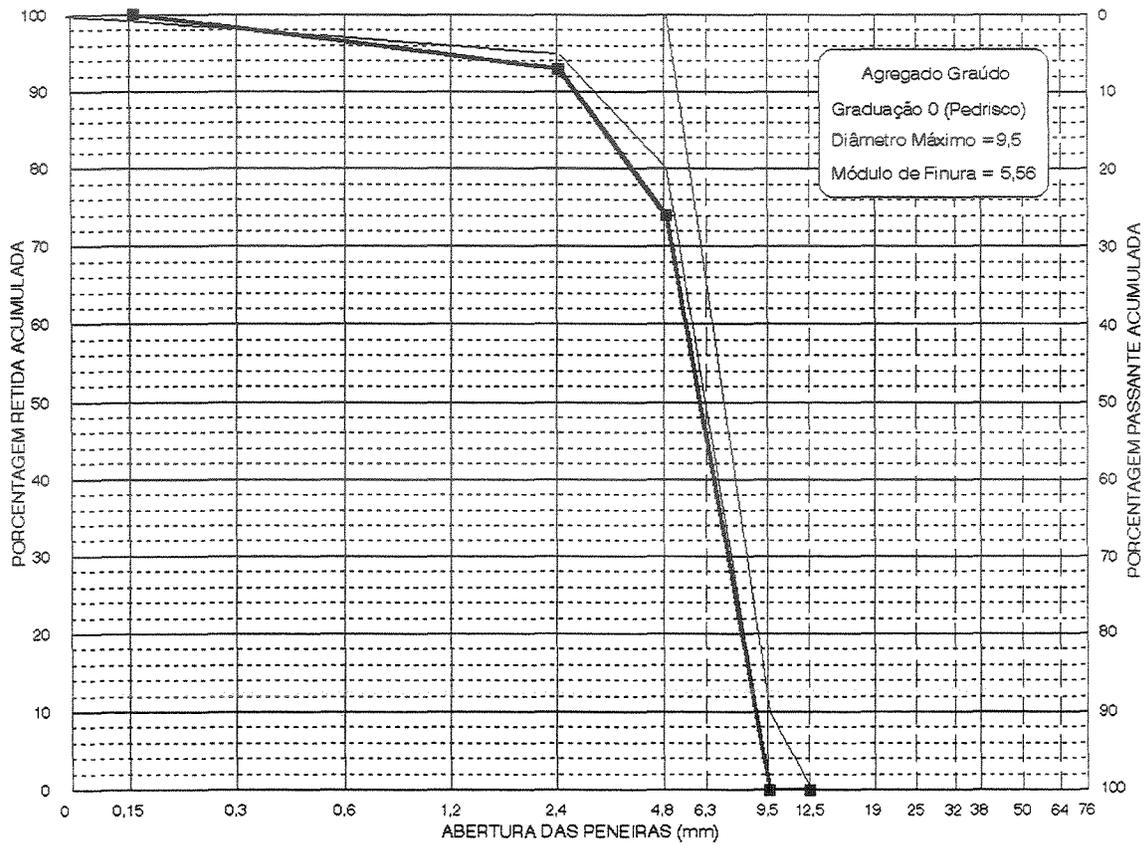
Figura 6.4 – Curva correspondente ao agregado graúdo (pedrisco)

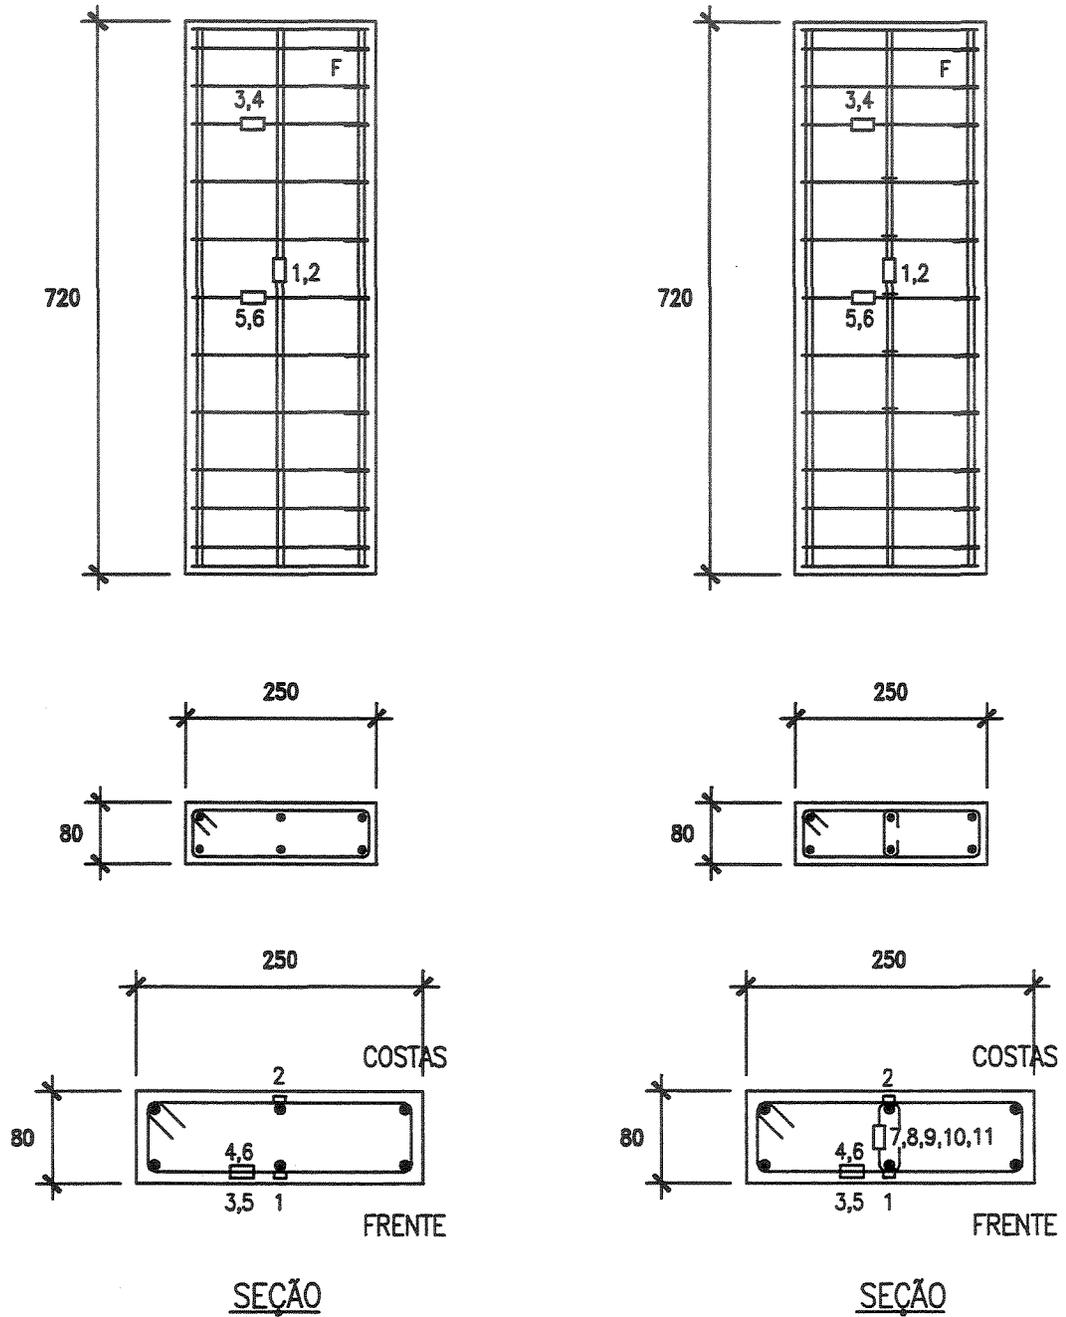
Figura 6.5 – Posição dos extensômetros nas barras

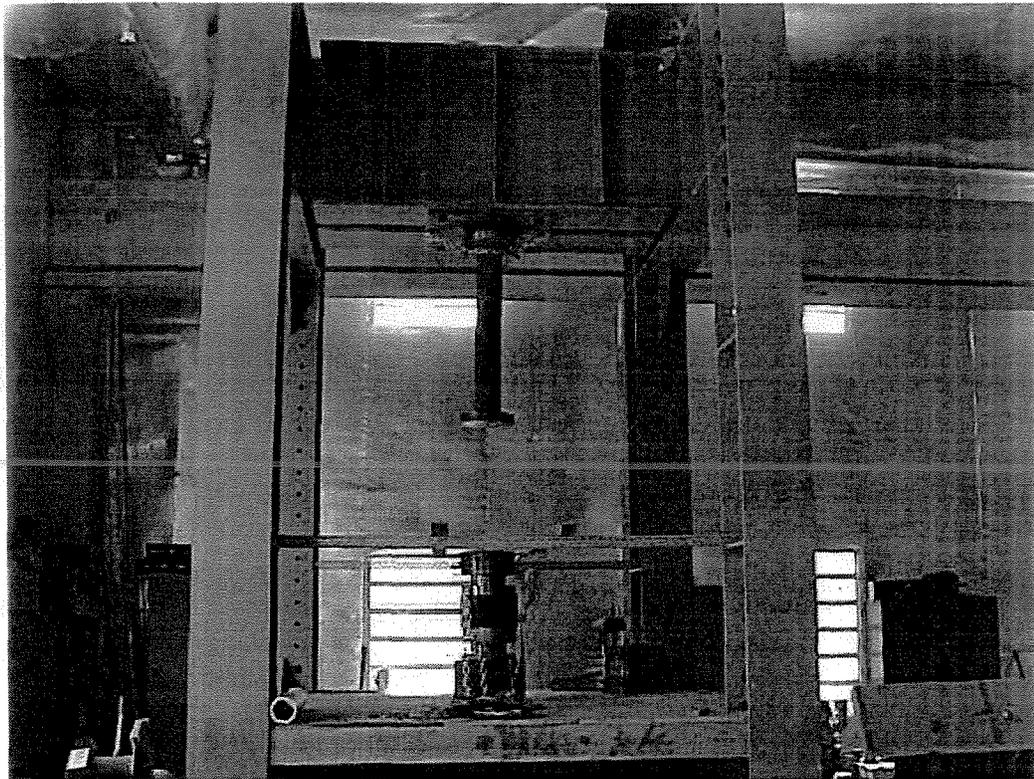
Figura 7.1– Detalhe do pórtico de reação com capacidade para 5000kN

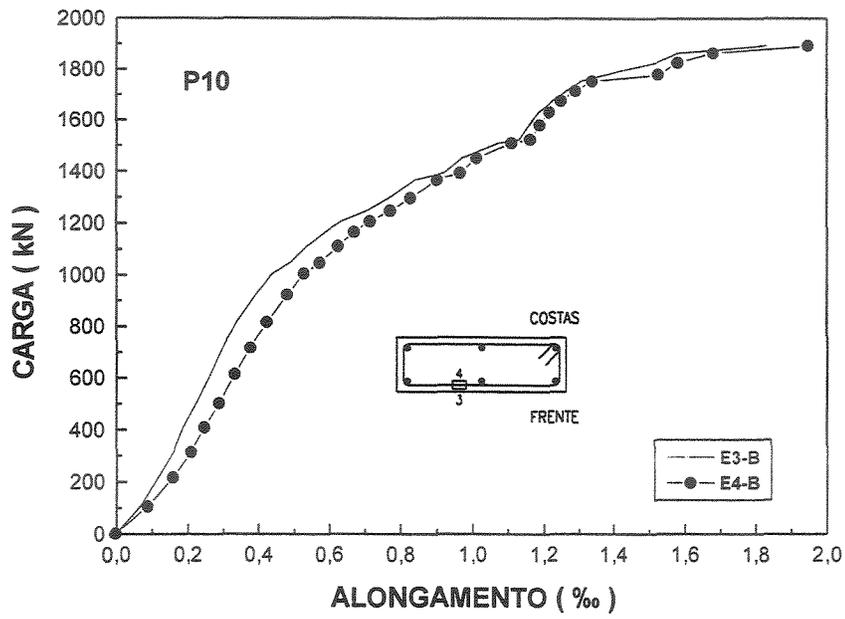
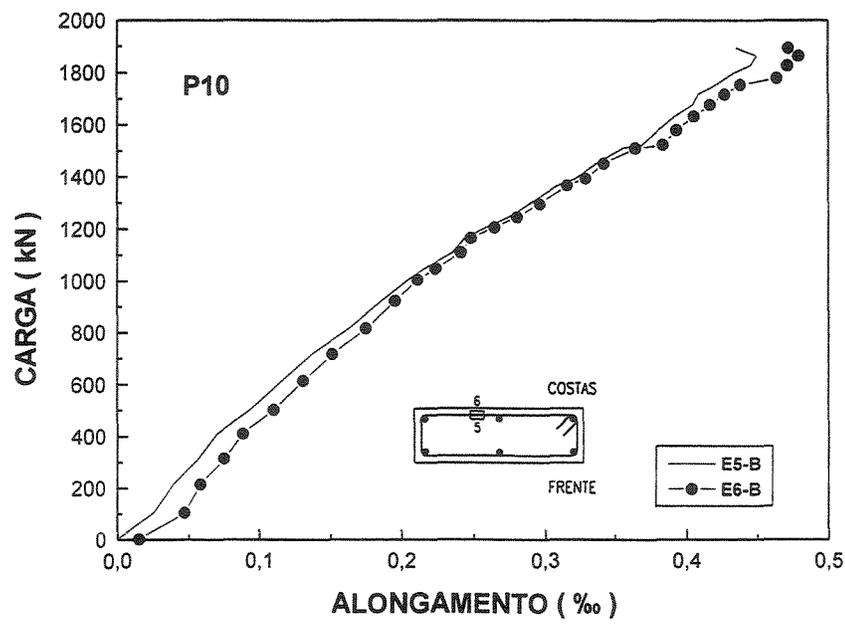
Figura 7.8 – Deformações nos estribos – Modelo P10 ( $F_u = 1894,67\text{kN}$ )

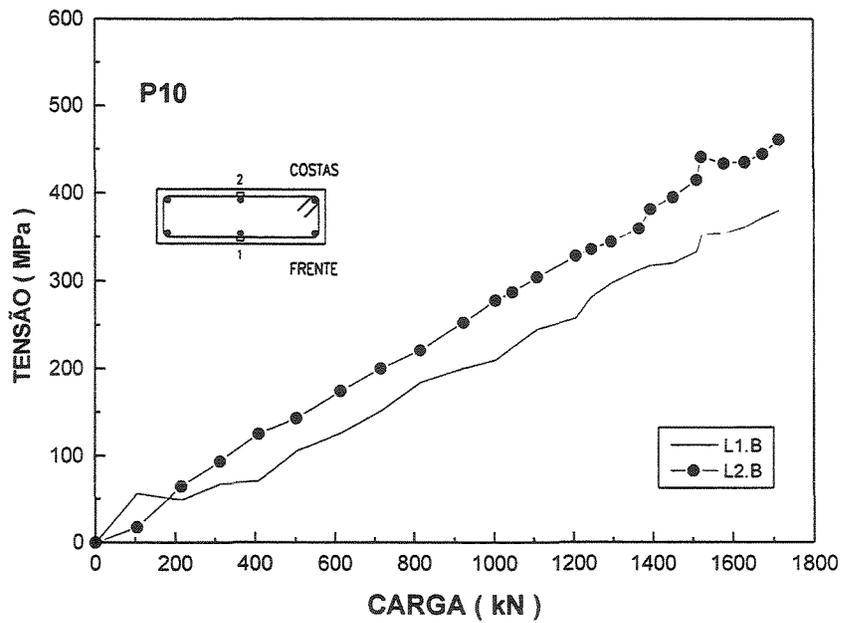
Figura 7.14 – Tensões na barra longitudinal central – Modelo P10 ( $F_u=1894,67\text{kN}$ )

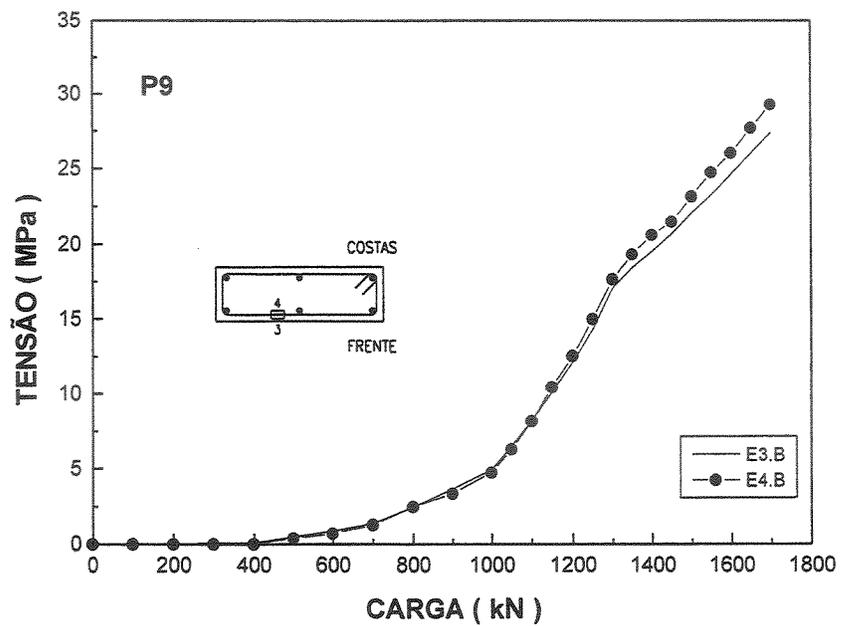
Figura 7.17 – Tensões nos estribos – Modelo P9 ( $F_u=1788,14\text{kN}$ )

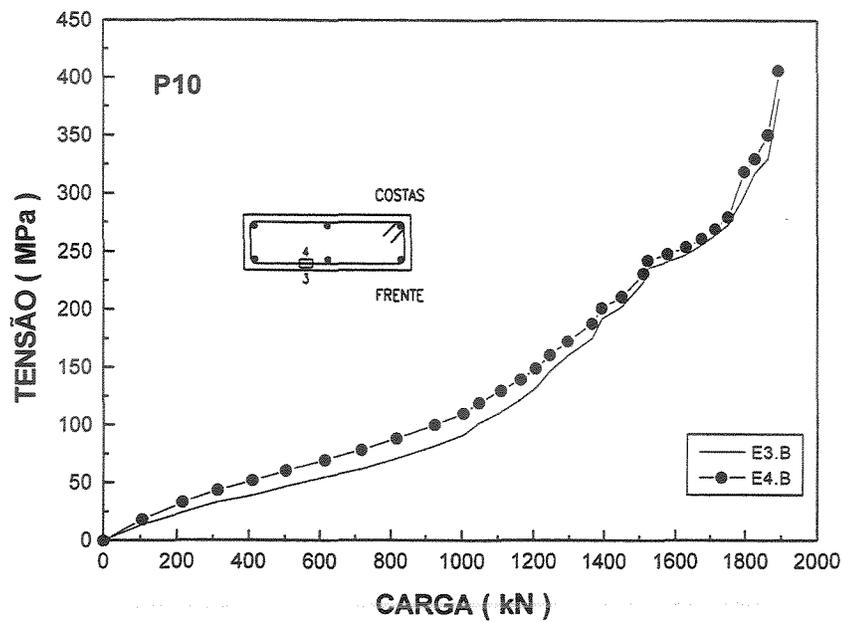
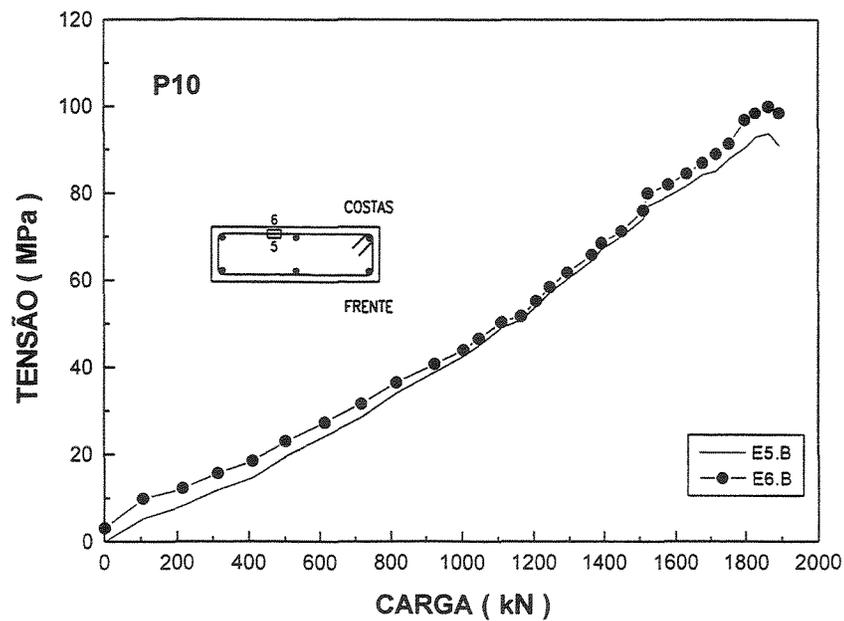
Figura 7.18 – Tensões nos estribos – Modelo P10 ( $F_u = 1894,67\text{kN}$ )

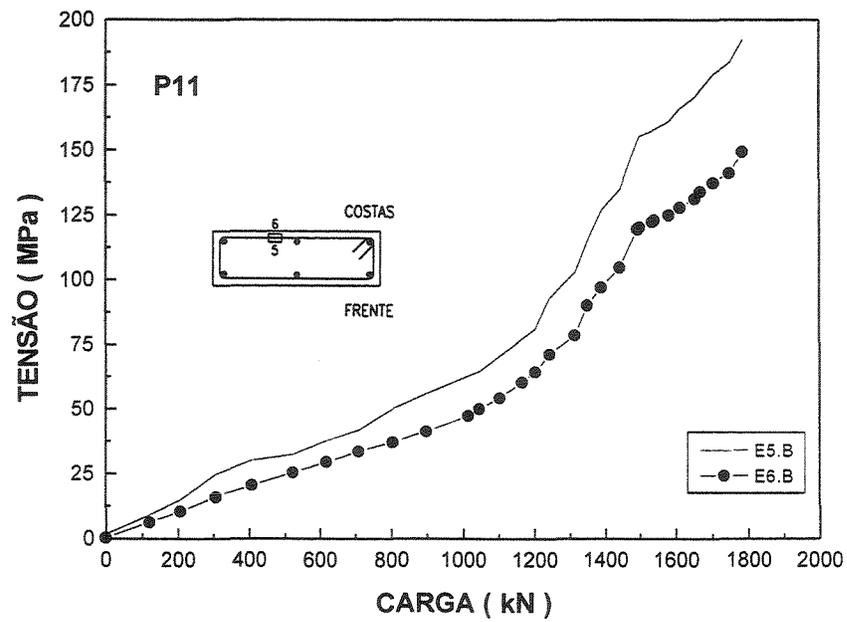
Figura 7.19 – Tensões nos estribos – Modelo P11 ( $F_u=1786,32\text{kN}$ )

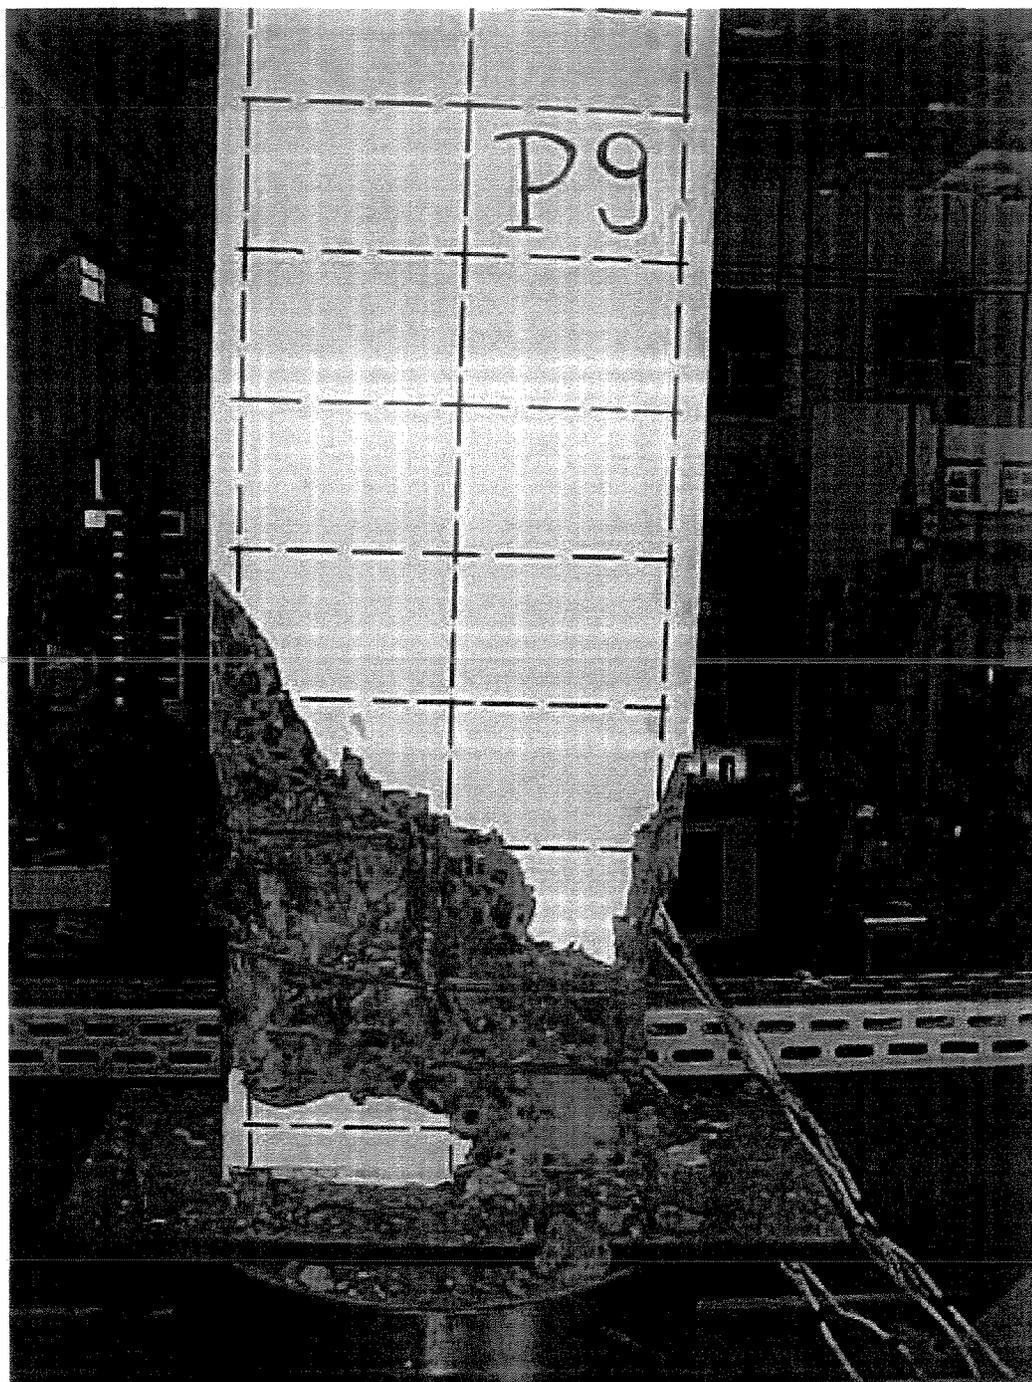
Figura 7.23 – Detalhe da ruptura do Modelo P9 – Frente

A ruptura de cada um dos pilares sobreveio de maneira brusca, tendo apresentado, para todos, características nítidas de ruína por flambagem das barras longitudinais simultaneamente com o esmagamento do concreto.

O modelo P9 rompeu de forma brusca e violenta com carga  $F_u=1788,14\text{kN}$ . O P10 rompeu com carga  $F_u=1894,67\text{kN}$ , o P11 com carga  $F_u=1786,32\text{kN}$  e o P12 com  $F_u=1781,48\text{kN}$ . As figuras 7.23 a 7.34 apresentam alguns detalhes dos pilares após o ensaio.

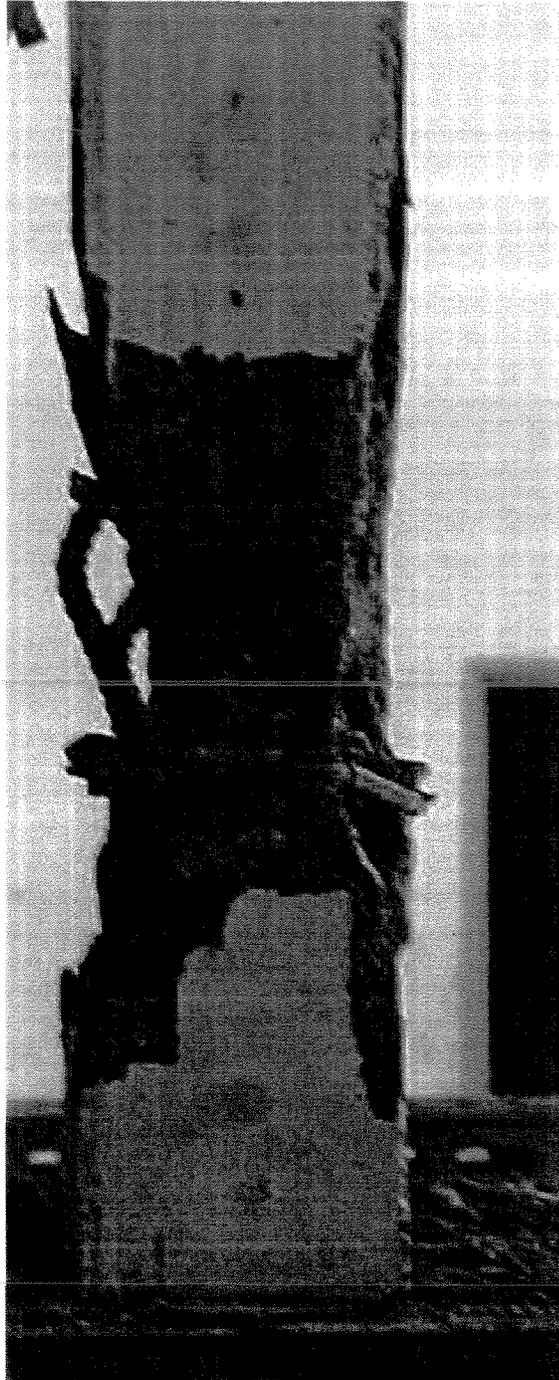
Figura 7.24 – Detalhe da ruptura do Modelo P9 – Lateral esquerda

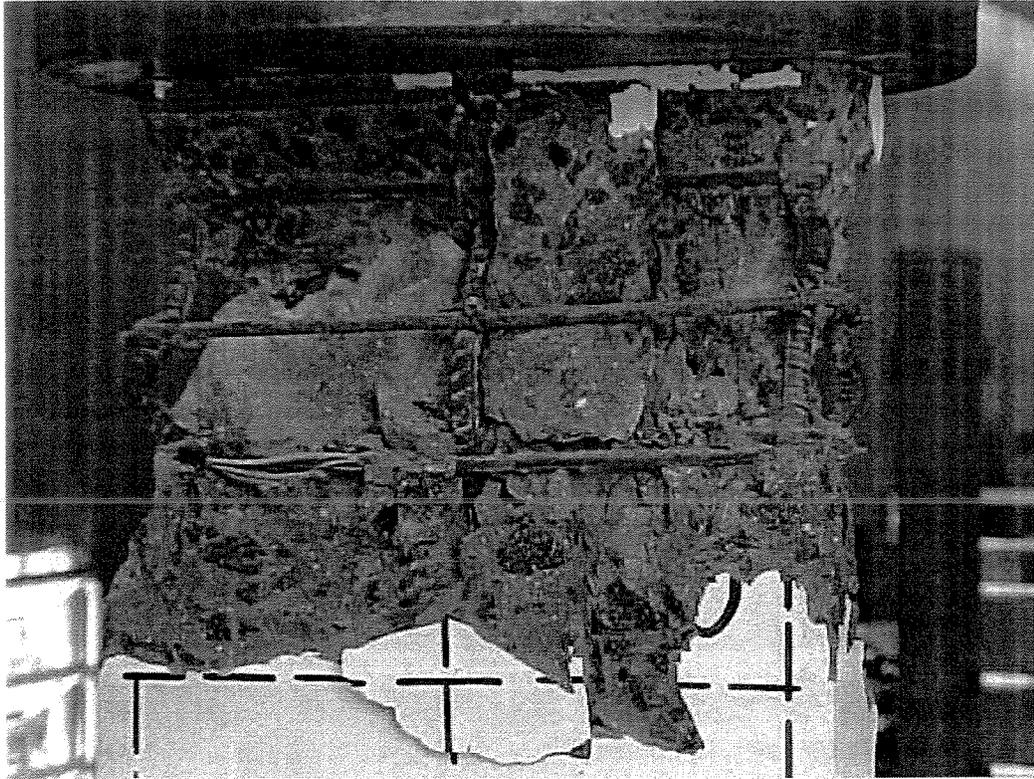
Figura 7.25 – Detalhe da ruptura do Modelo P10 – Frente

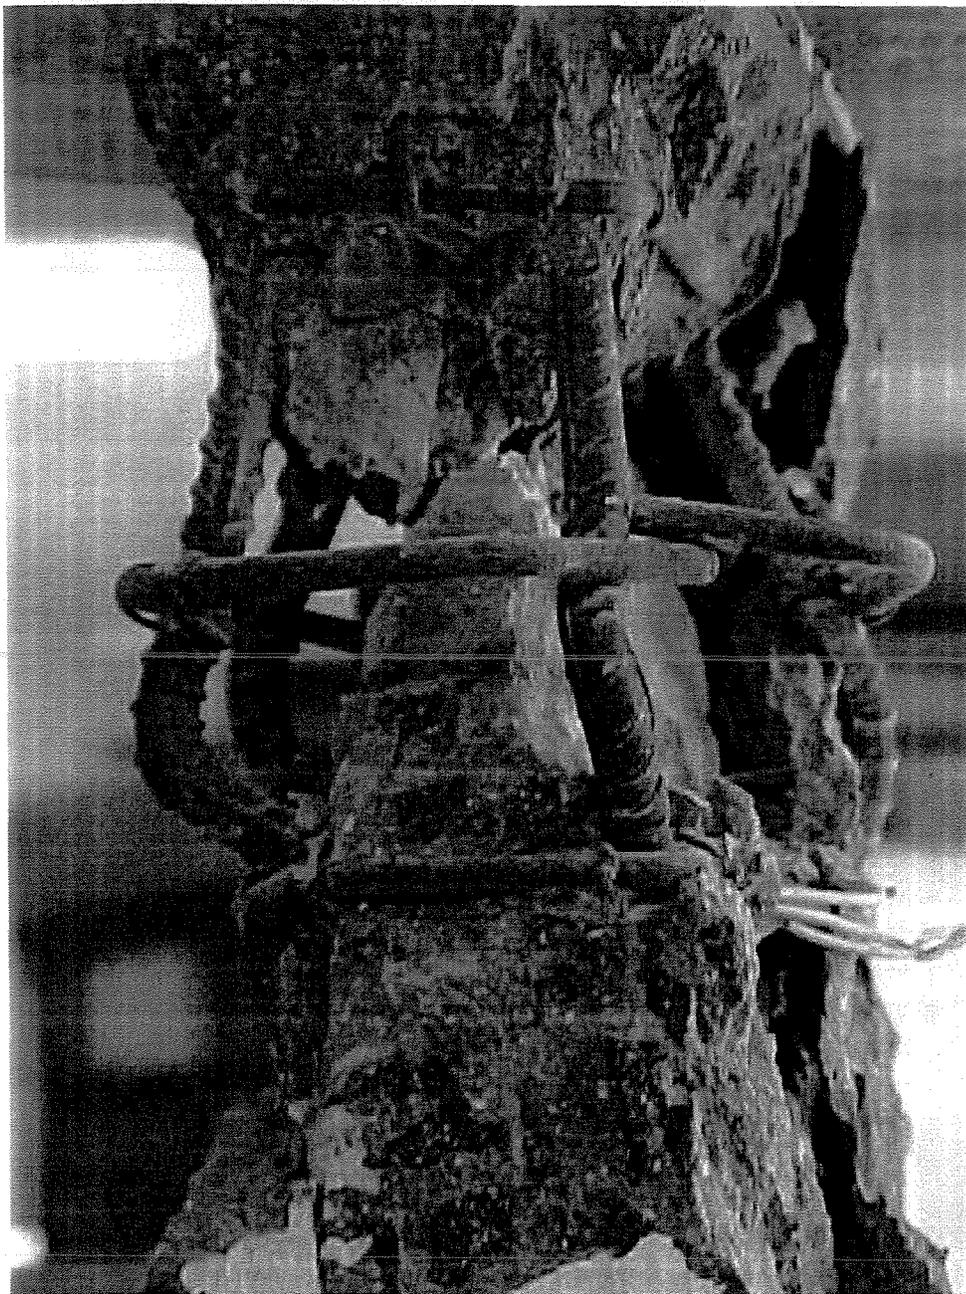
Figura 7.26 – Detalhe da ruptura do Modelo P10 – Lateral esquerda

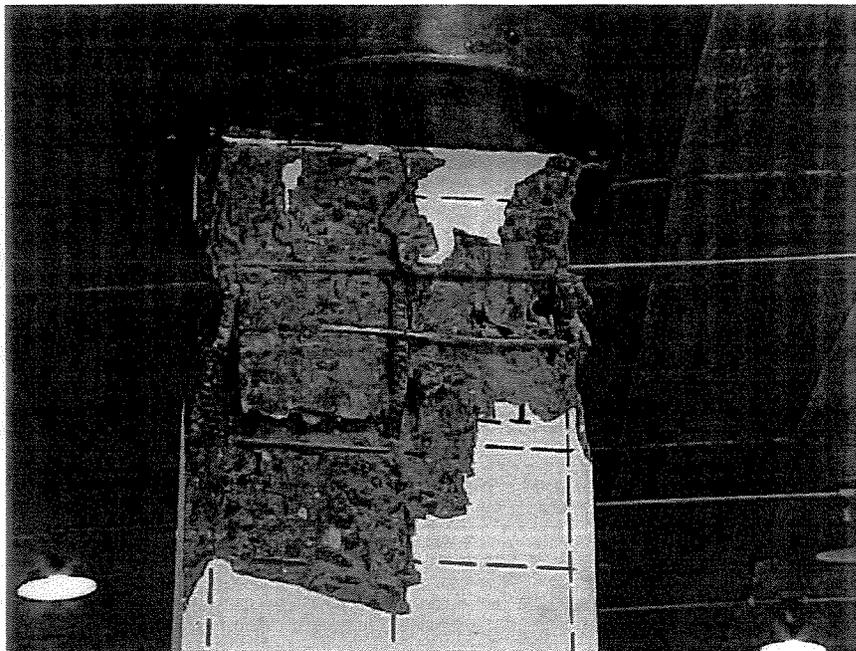
Figura 7.27 – Detalhe da ruptura do Modelo P11 - Frente

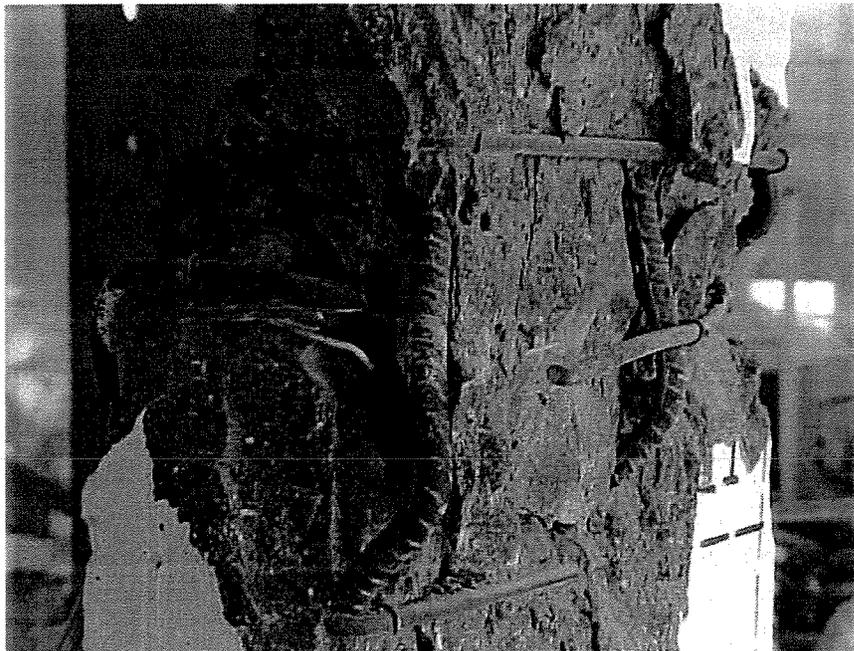
Figura 7.28 – Detalhe da ruptura do Modelo P11 – Lateral Esquerda

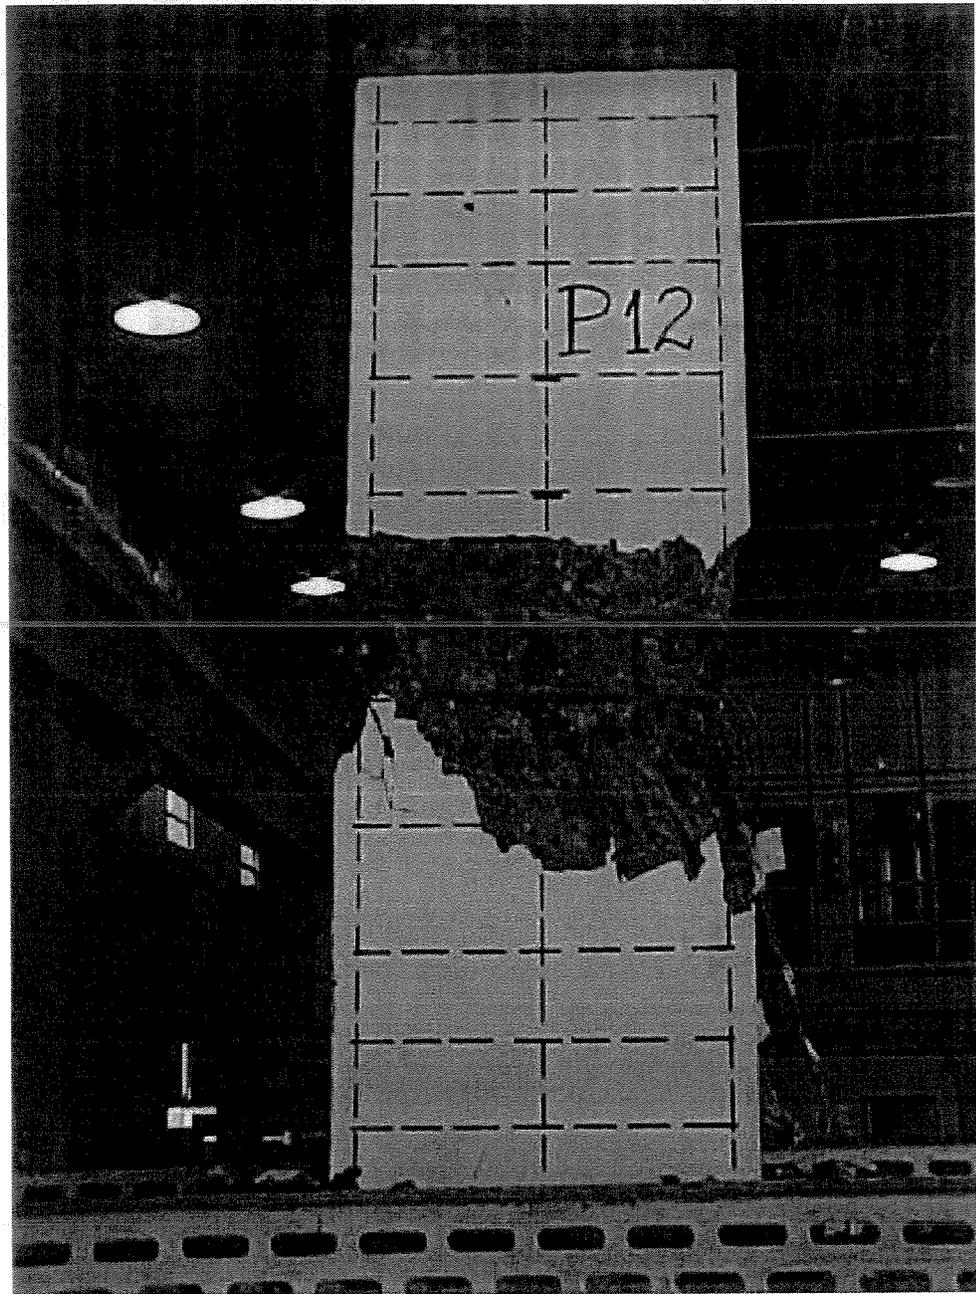
Figura 7.30 – Detalhe da ruptura do Modelo P12 – Frente

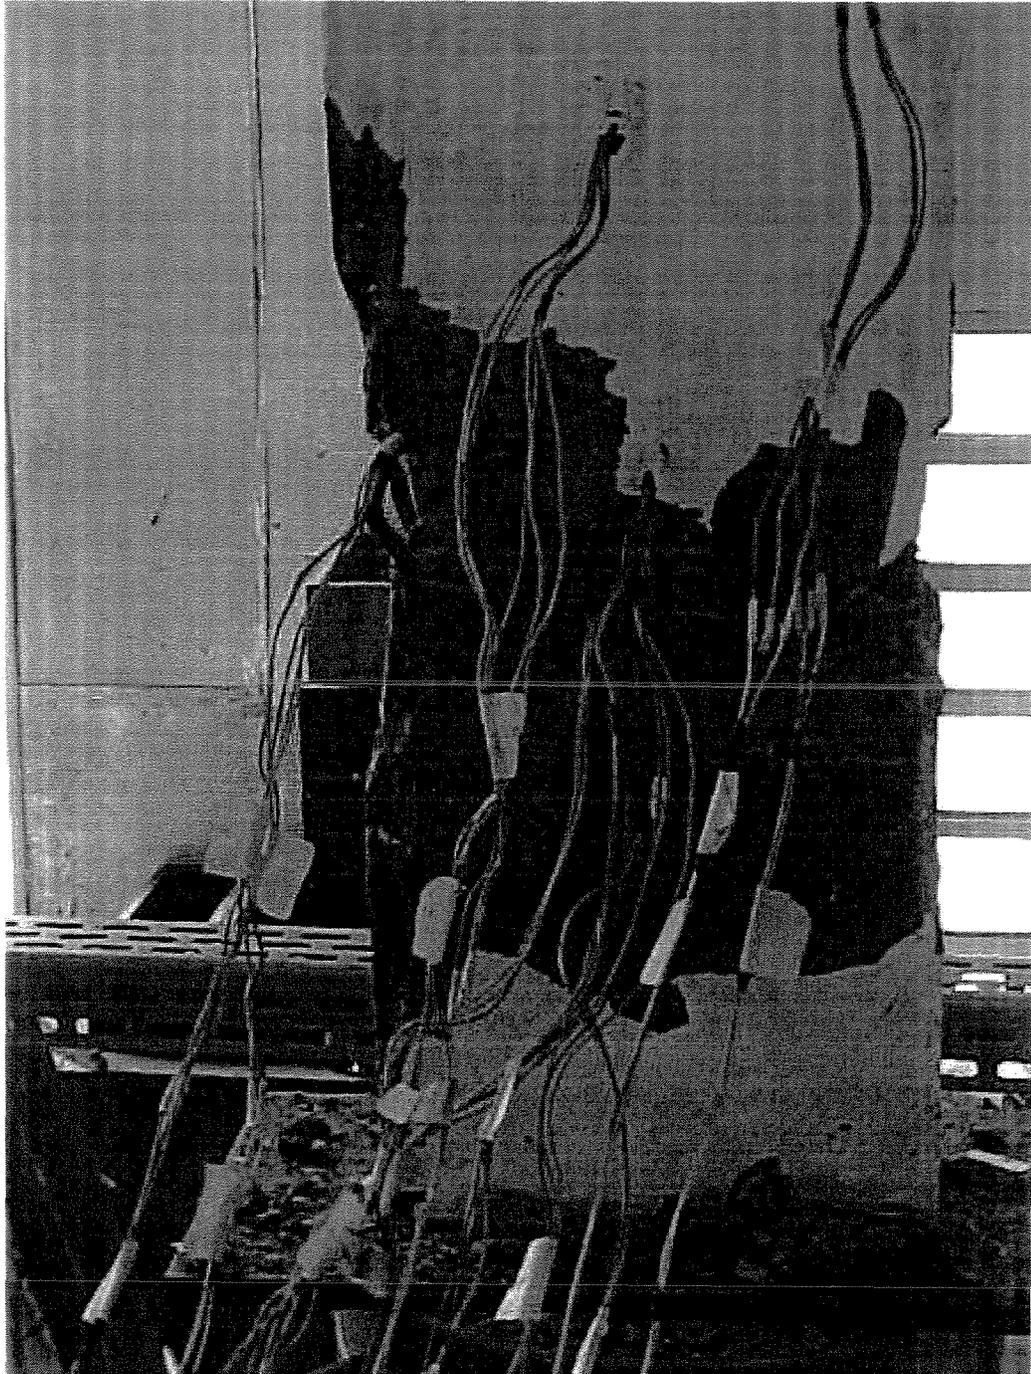
Figura 7.31 – Detalhe da ruptura do Modelo P12 – Costas

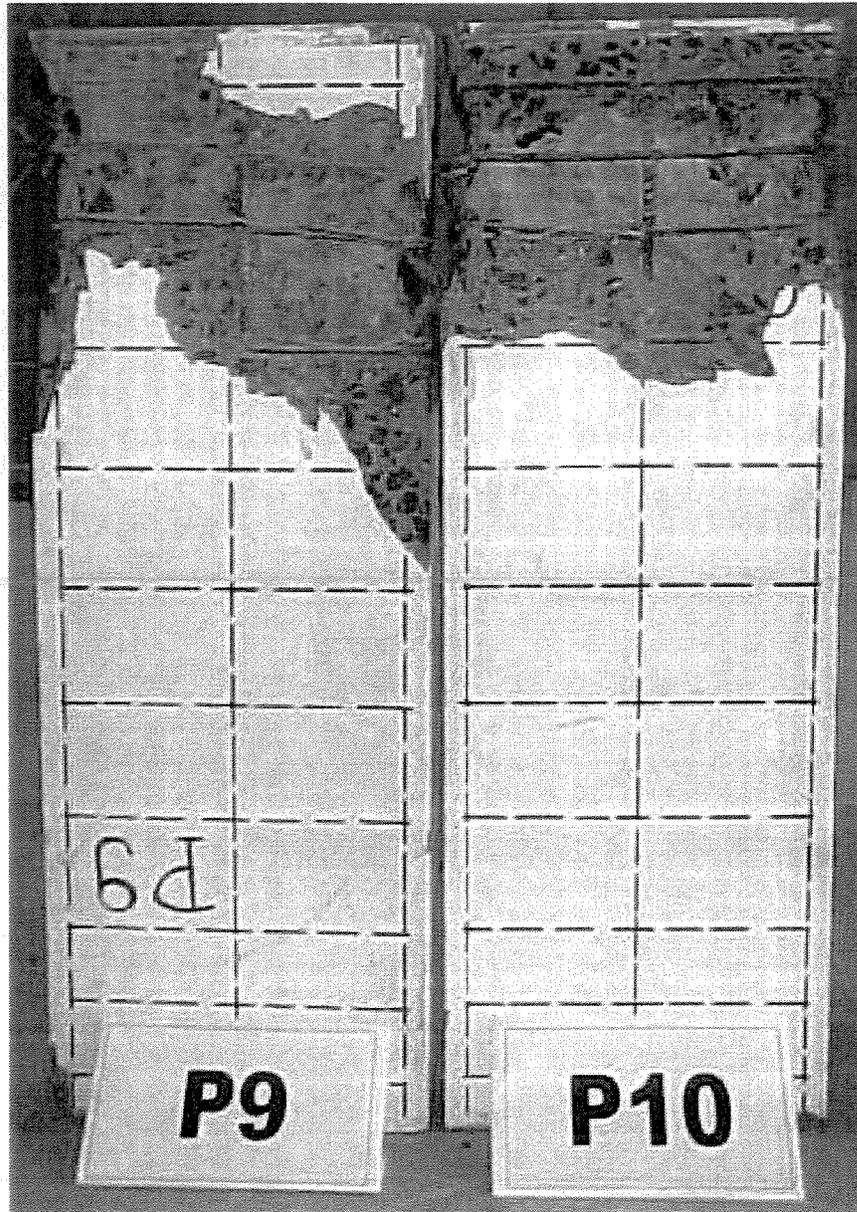
Figura 7.32 – Detalhe da ruptura dos Modelos P9 e P10

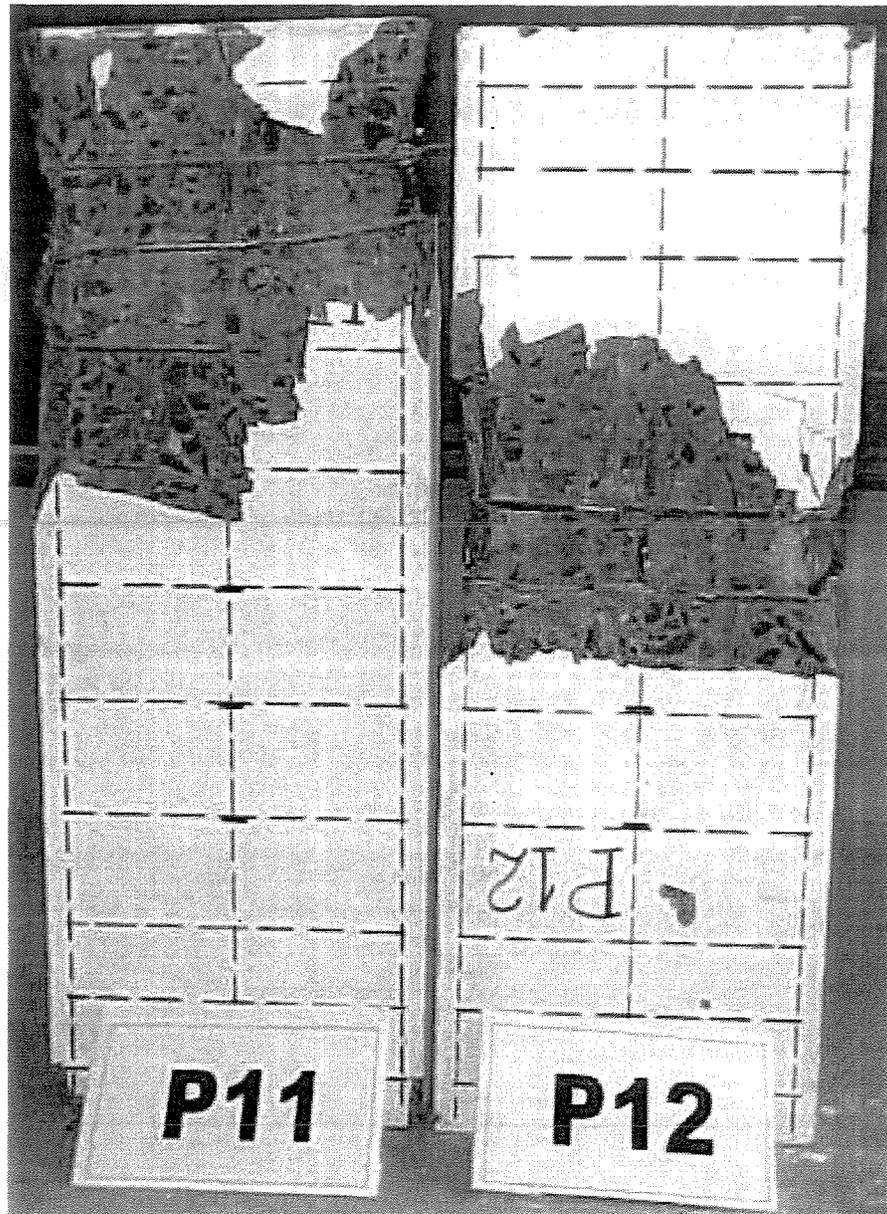
Figura 7.33 – Detalhe da ruptura dos Modelos P11 e P12
