**PILARES DE CONCRETO:  
ANÁLISE DO COMPORTAMENTO DO  
ESTRIBO SUPLEMENTAR**

Dissertação de Mestrado apresentada à Comissão de pós-graduação da Faculdade de Engenharia Civil da Universidade Estadual de Campinas, como parte dos requisitos para obtenção do título de Mestre em Engenharia Civil, na área de concentração de Estruturas.

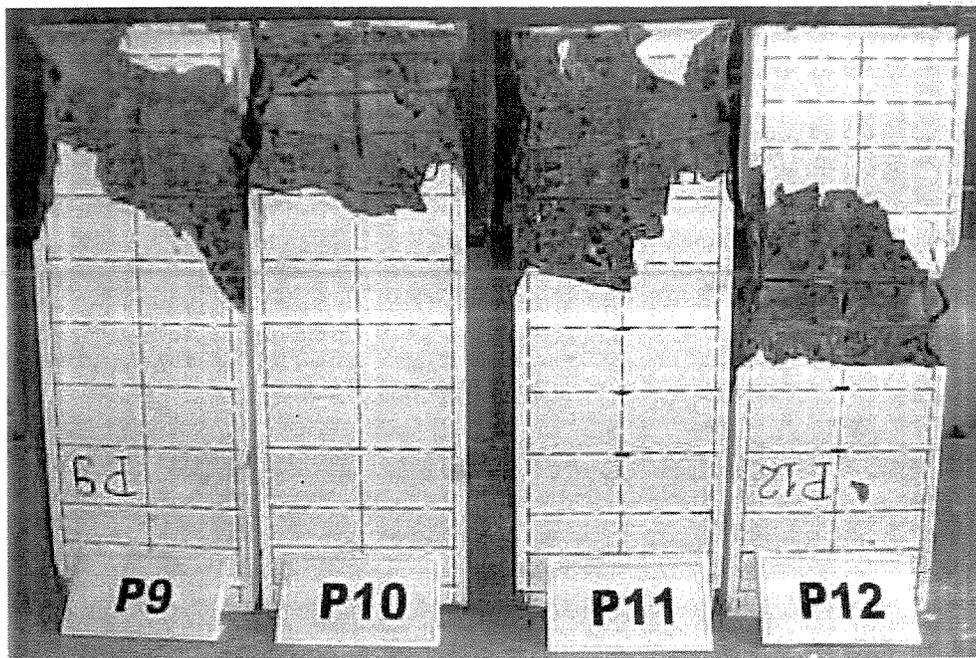
Figura 7.34 – Detalhe da ruptura dos Modelos P9 a P12
