**REFORÇO À FLEXÃO EM VIGAS DE CONCRETO  
UTILIZANDO POLÍMEROS REFORÇADOS COM FIBRAS  
DE CARBONO**

**Sílvia Maria Ascensão Guedes Gallardo**

Dissertação de Mestrado apresentada à  
Comissão de Pós-Graduação da  
Faculdade de Engenharia Civil da  
Universidade Estadual de Campinas,  
como parte dos requisitos para a obtenção  
do título de Mestre em Engenharia Civil.

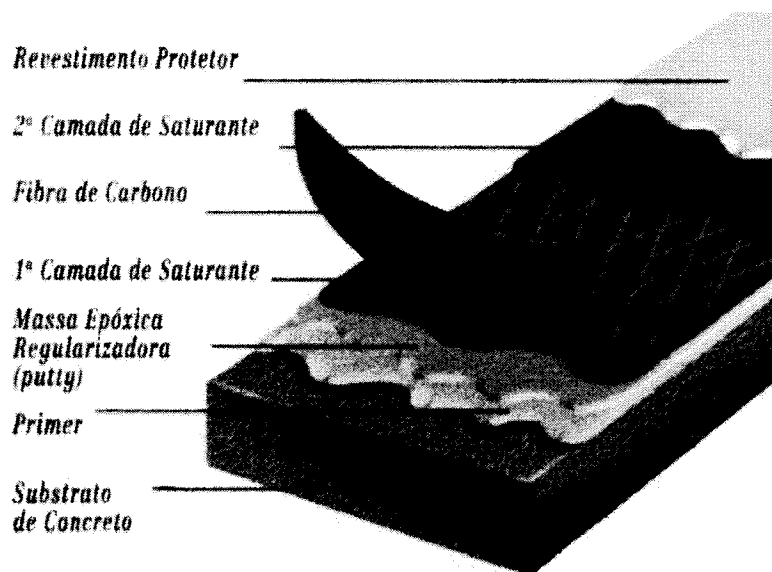
- e) aplicar a fibra de carbono sobre a primeira camada de saturante ainda úmida. Sobre o papel que acompanha a fibra, passar um rodo de borracha e em seguida um rolo de aço, para promover a colagem da fibra ao saturante e não deixar bolhas. Posteriormente remover o papel que acompanha a fibra; e,

- f) aplicar a segunda camada de saturante sobre a fibra. (Figura 4.9)

FIGURA 4.9 Detalhe das camadas do processo de aplicação das folhas flexíveis de fibra de carbono.

Quando se deseja aplicar mais de uma camada de fibra, é necessário um intervalo de 30 minutos para a segunda camada de saturante e a colocação da fibra. No caso de sobreposição do material, quando este não tem a largura correspondente à área a ser aplicada, deve-se fazer uma sobreposição de 10 a 15 cm.

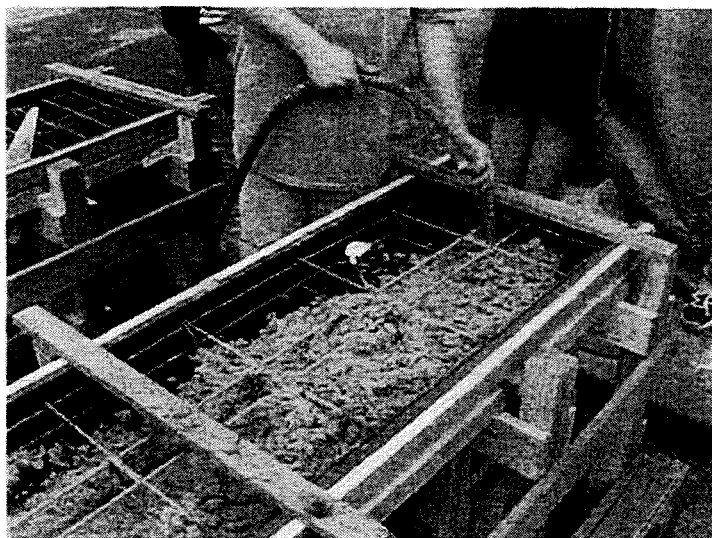
O adensamento do concreto da viga foi feito com vibrador elétrico de diâmetro 2 cm e os corpos de prova foram vibrados na mesa vibratória. (Fig. 6.14).

FIGURA 6.14 Detalhe do adensamento do concreto da viga V1, com o uso de vibrador.

Também foram moldados 15 corpos de prova de 10 cm de diâmetro por 20 cm de altura para cada viga, sendo ensaiados à compressão simples com e sem instrumentação e à compressão diametral, de maneira que foi possível se determinar a resistência à compressão e o módulo de deformação do concreto na data do ensaio.

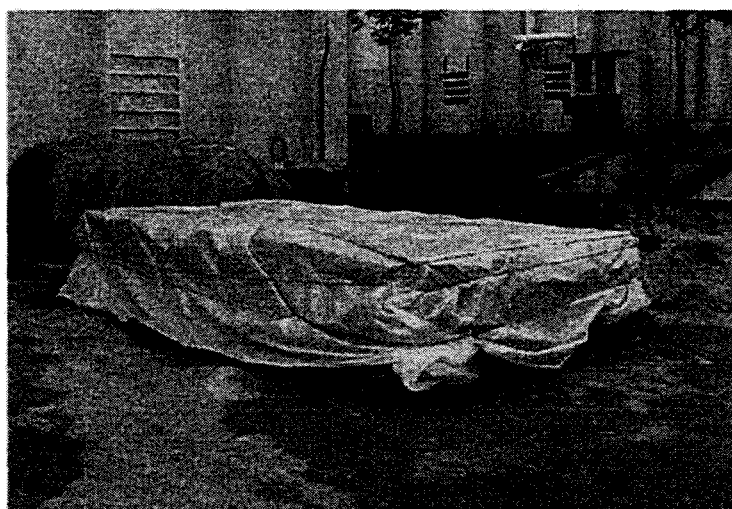
FIGURA 6.15 Vigas e corpos de prova cobertos por lona plástica durante o processo de cura.

Imediatamente após a moldagem, tanto as vigas quanto os corpos de prova foram cobertos com lona plástica. (Fig. 6.15).
