**Uma Contribuição ao Estudo do Torneamento
em Eixo Comando de Motores de Ferro
Fundido Cinzento**

Dissertação apresentada ao Curso de Mestrado da Faculdade de Engenharia Mecânica da Universidade Estadual de Campinas, como requisito para a obtenção do título de Mestre em Engenharia Automobilística.
Área de concentração: Manufatura.

DISSERTAÇÃO DE MESTRADO PROFISSIONAL

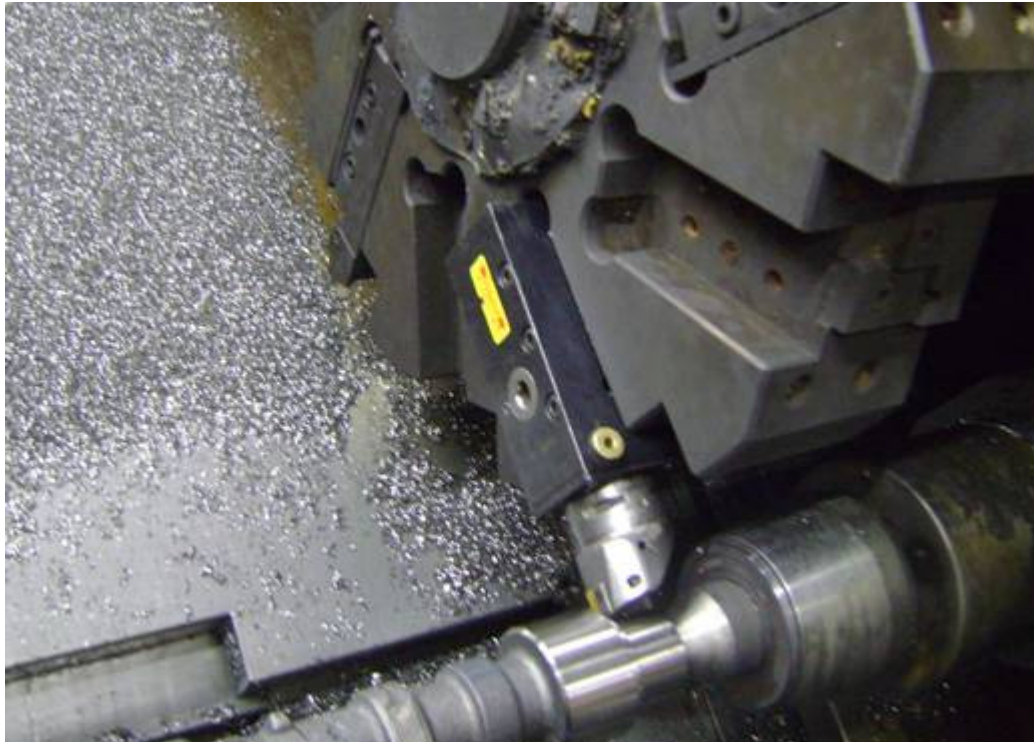
Segundo Trent (2000), o torneamento (Figura 2.1) é a operação de usinagem mais comumente empregada. O material a ser cortado é fixado e rotacionado, enquanto a ferramenta move-se em um plano que contém o eixo de rotação da peça.

Figura 2.1 - Operação de Torneamento

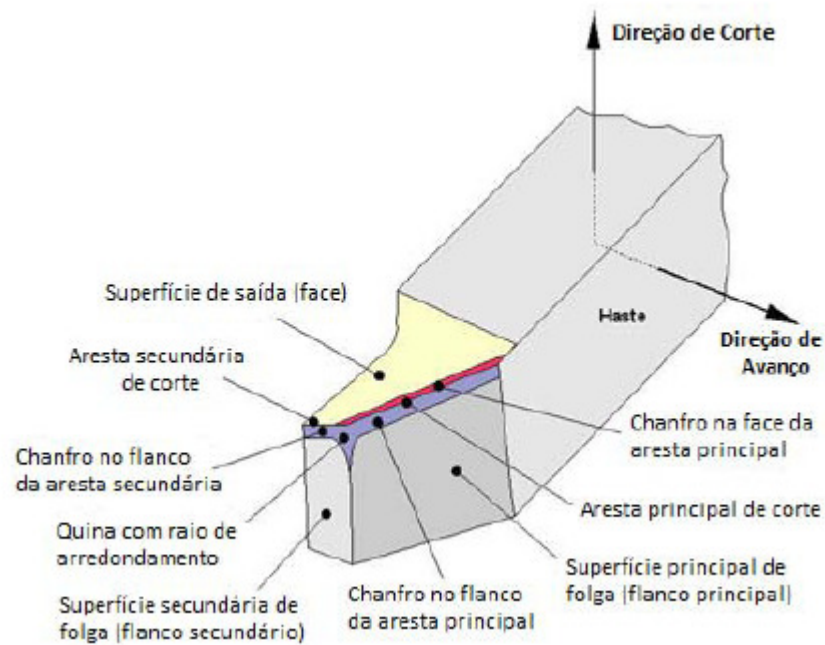
- Aresta secundária de corte (s') – formada pela intersecção das superfícies de saída e secundária de folga.
- Ponta de corte – Local da cunha de corte onde se encontram a aresta principal e a aresta secundária de corte.

Figura 2.3 - Geometria da ferramenta de corte (Fonte: Machado e Silva, 1999)

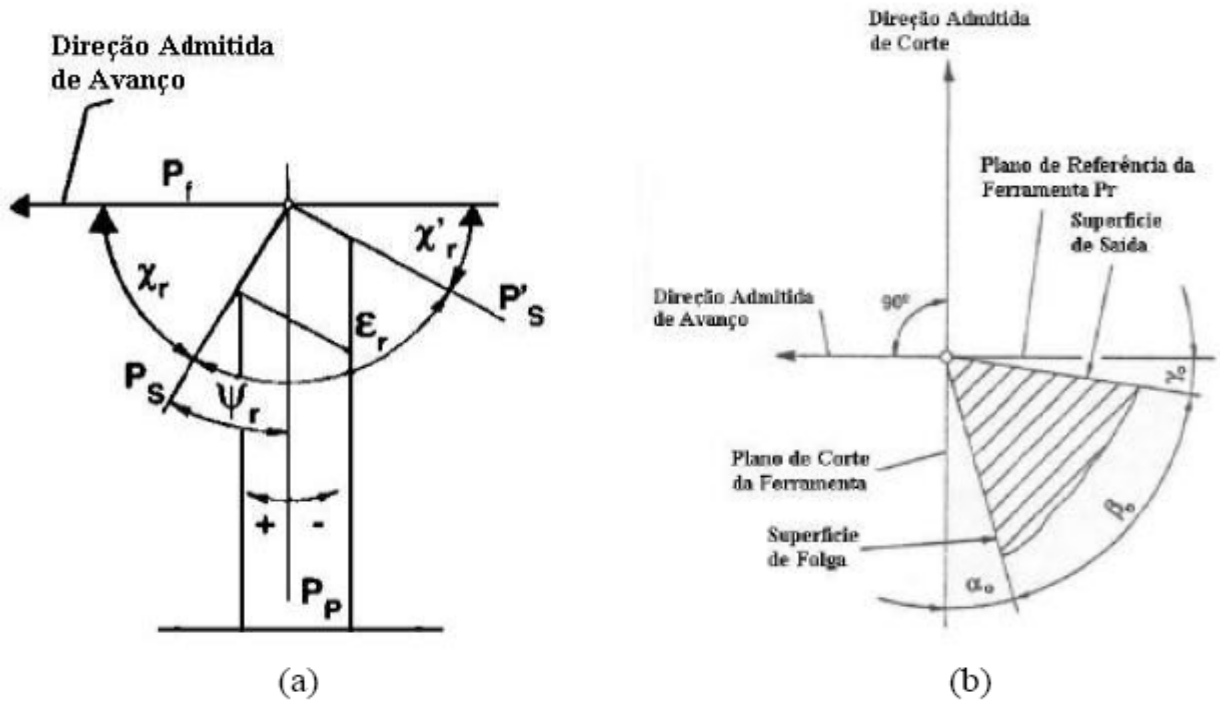
Os ângulos referentes á ferramenta e a posição desta em relação à peça (Figura 2.4) são medidos em diferentes planos de referência (Figura 2.5), com diferentes representações para cada operação de usinagem. Para a operação de torneamento, os ângulos mais influentes são o ângulo de posição da ferramenta (χ), o ângulo de posição secundário da ferramenta ($\chi' r$) e o ângulo de ponta da ferramenta (ϵr), medidos no plano de referência (P_r), o ângulo de inclinação da ferramenta (λs) no plano de corte (P_s) e o ângulo de saída da ferramenta (γo) e o ângulo de folga (αo) medidos no plano ortogonal (P_o).

Figura 2.4 - Ângulos da ferramenta de corte medidos (a) no plano de referência da ferramenta e (b) no plano ortogonal (Fonte: Diniz et al.)

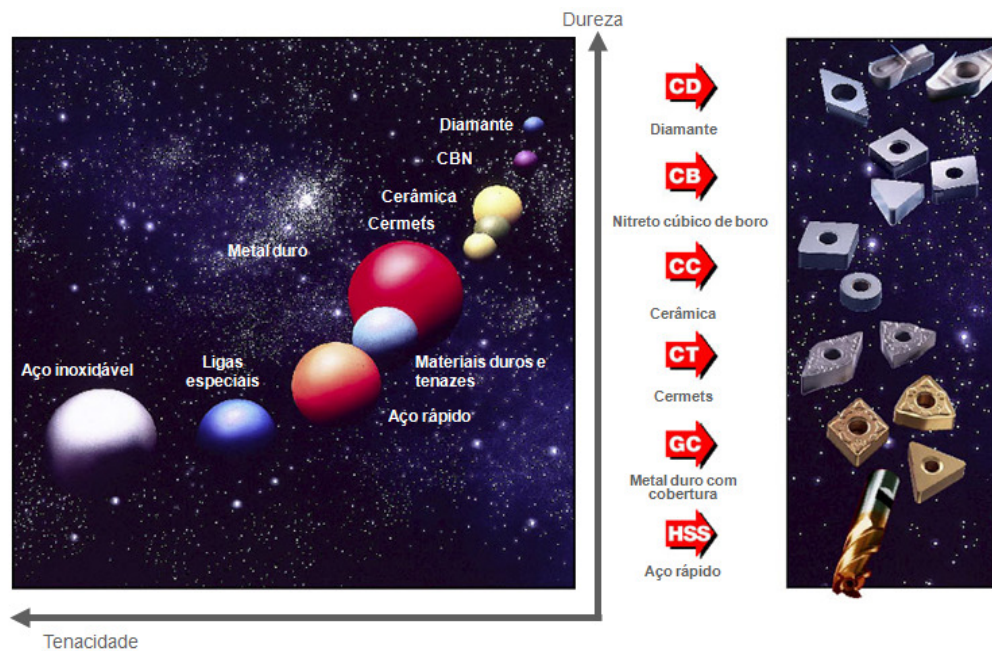
Atualmente, conseguem-se boas combinações de dureza e tenacidade, tanto em materiais de ferramenta puros quanto nos revestidos. As ferramentas revestidas buscam o equilíbrio entre as propriedades necessárias através do uso de um material base, que confere propriedades de tenacidade e alguma dureza, e um revestimento, com alta dureza, resistência a abrasão e inércia química.

Figura 2.8 - Diagrama de dureza-tenacidade dos materiais de ferramentas de corte (Adaptado de Sandvik Coromant, 1994)

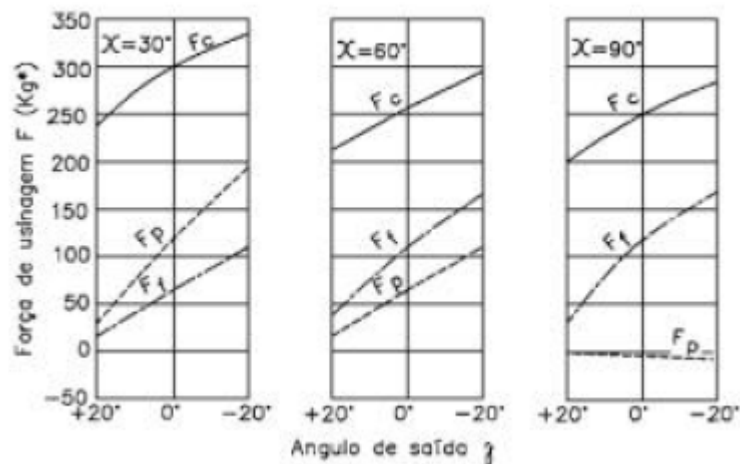
Geometria da ferramenta – dentre os ângulos de ferramenta, o mais influente é o ângulo de saída (ϕ). O aumento deste ângulo acarreta a diminuição da força de corte, devido à menor deformação do cavaco (Figura 2.15). O ângulo de inclinação (λ) causa o mesmo efeito, ainda que em menor escala.

Figura 2.15 - Influência dos ângulos da ferramenta nas componentes da força de usinagem (Fonte: Ferraresi,1970)

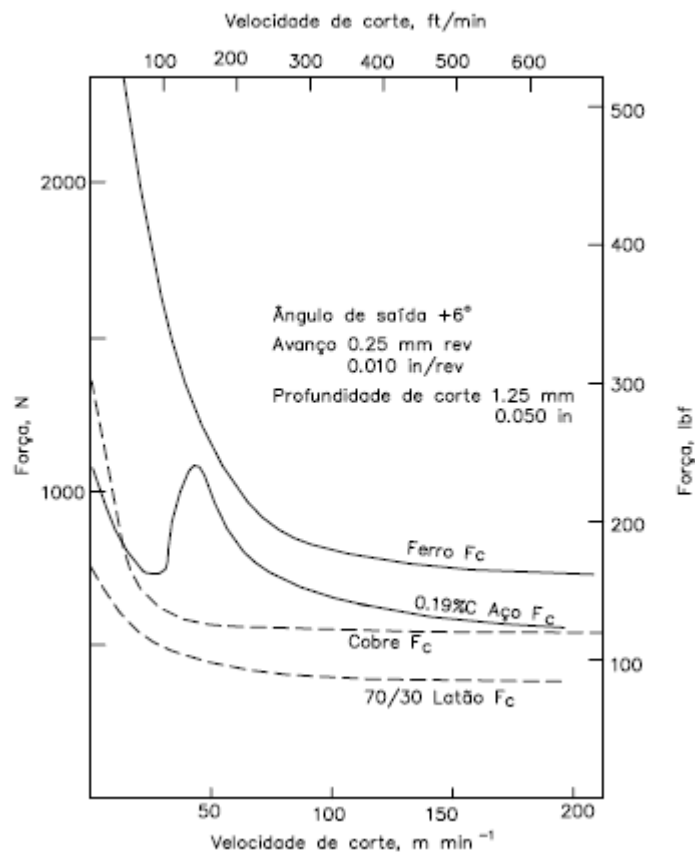
Aumento de velocidade de corte até cerca de 50m/min, causa forte redução na força de corte (Figura 2.16) para todos os metais. Este efeito permanece até velocidades de corte de cerca de 100m/min para os materiais nos quais não ocorre APC, onde a força de corte se estabiliza.

Figura 2.16 - Influência vc na força de corte para vários materiais (Fonte: Machado e Silva)

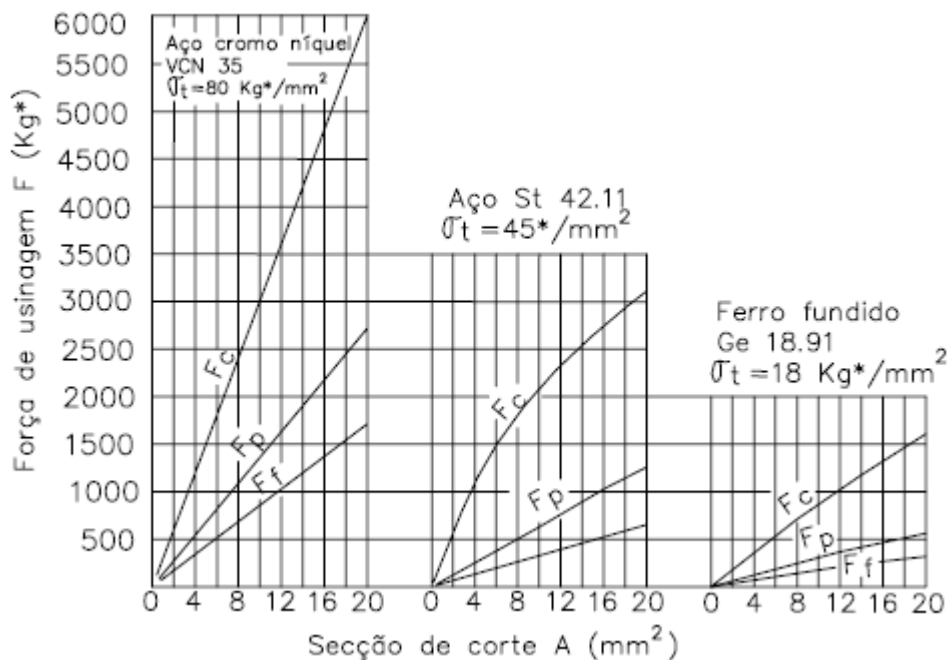
Conforme mostrado na figura 2.18, a variação das componentes da força de usinagem com a variação da seção de corte, onde se pode observar o aumento de F , em proporção menor que a direta.

Figura 2.18 - Influência da seção de corte nas componentes da força de usinagem (Fonte: Ferraresi, 1970)

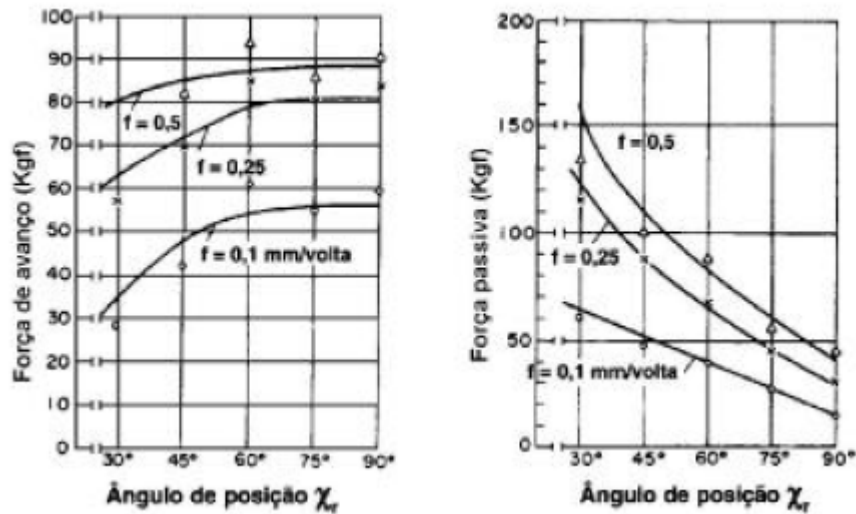
Quanto a geometria da ferramenta, os fatores mais influentes são os ângulos de posição (χ_r) e de inclinação (λ_s) e o raio de ponta. Na figura 2.20, a influência do ângulo de posição em F_f e F_p é evidente, com o crescimento do ângulo ocorre um aumento em F_f enquanto com F_p ocorre o contrário.

Figura 2.20 - Influência de χ nas forças de avanço e passiva (Fonte: Diniz et. al. 2000)

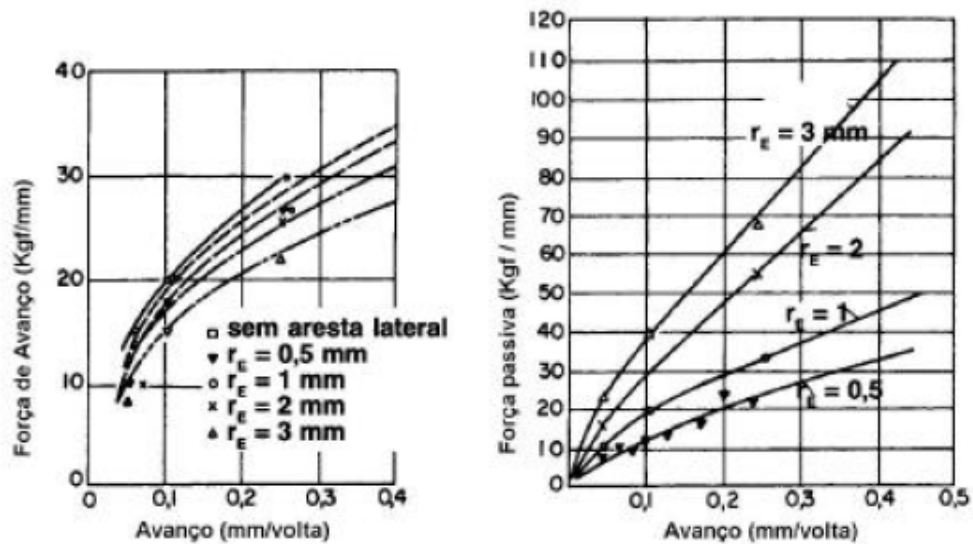
Quanto ao raio de ponta da ferramenta, pode ser observado na figura 2.22 que o aumento deste acarreta uma diminuição na força de avanço e um aumento substancial na força passiva.

Figura 2.22 - Influência do raio de ponta de ferramenta nas forças de avanço e passiva (Fonte: Diniz et. al. 2000)

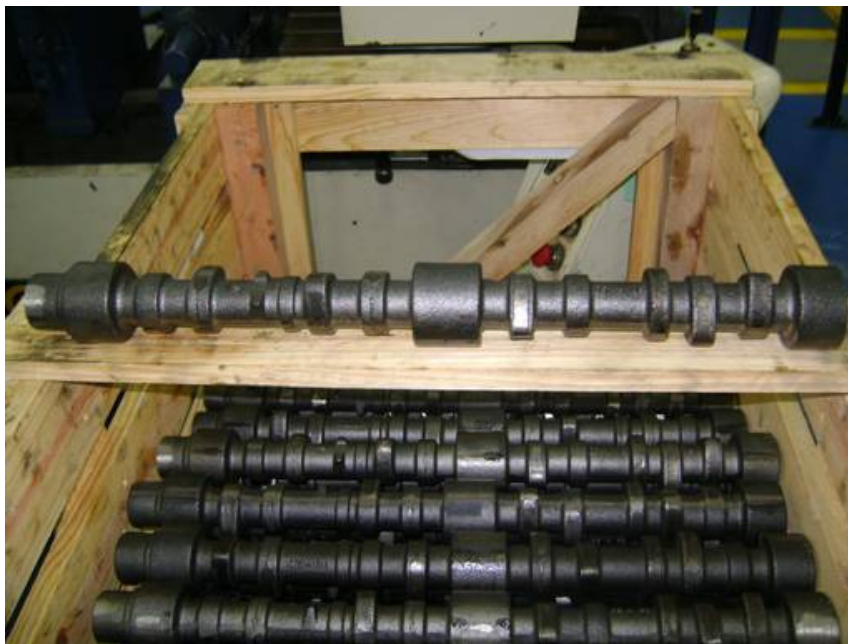
Na figura 3.1 visualiza-se o eixo comando que pesa aproximadamente 4,95 kg em bruto, possui comprimento de 540 mm e diâmetro de 55 mm máximo na região dos mancais.

Figura 3.1 - Eixo Comando

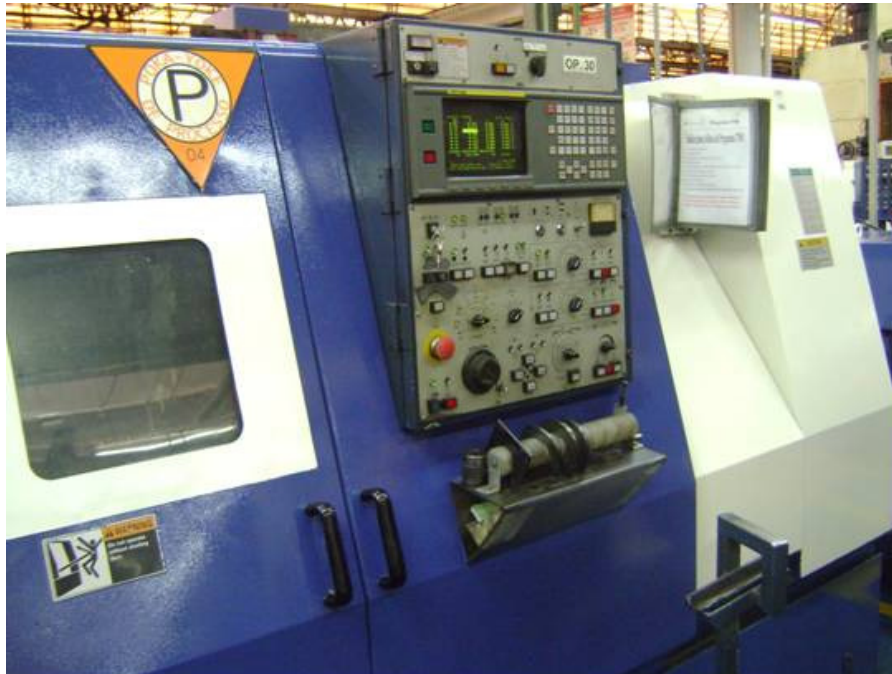
Na foto da figura 3.2, mostra-se uma vista frontal do torno.

Figura 3.2- Torno CNC Mori Seiki modelo ZL-25, 25MC-Standard e comando Fanuc modelo MF-D6

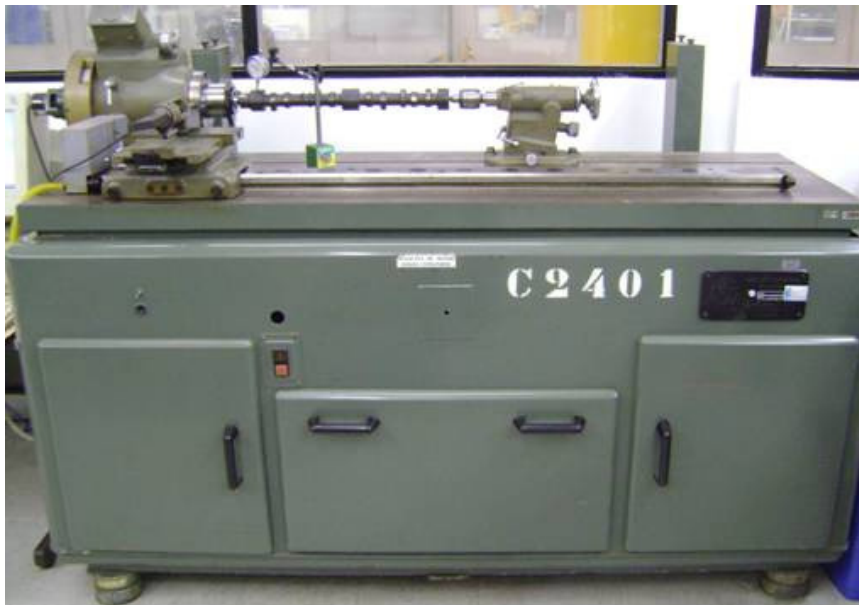
Este equipamento está localizado no Laboratório de Metrologia da empresa e possui Certificado de Calibração conforme norma NBR ISO/IEC 17025.

Figura 3.3 - Máquina de medição de eixo comando

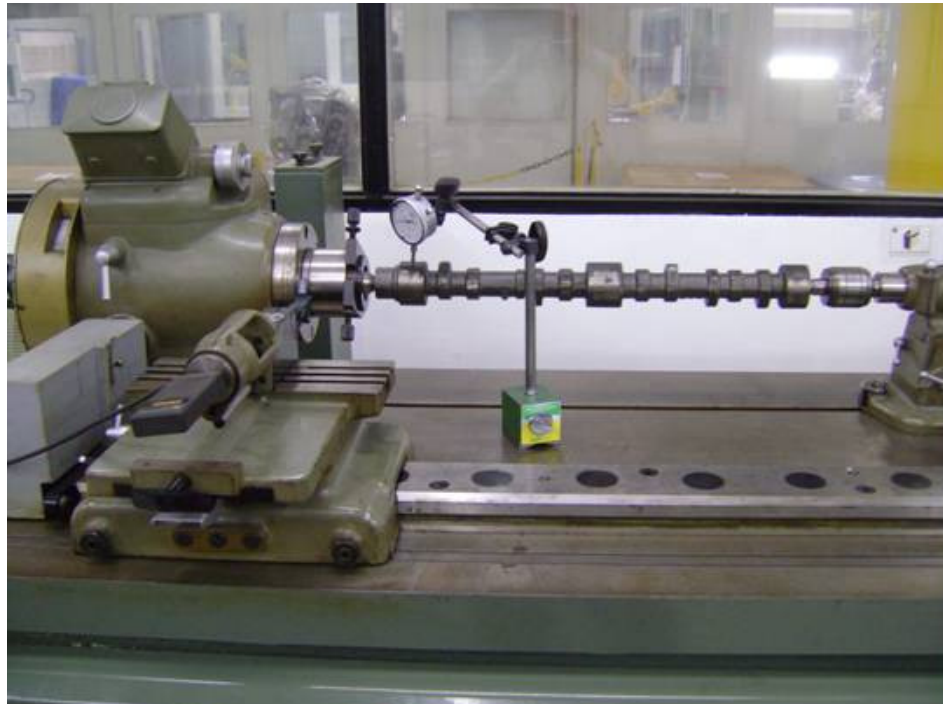
Figura 4.3 - Máquina de medição de eixos comando

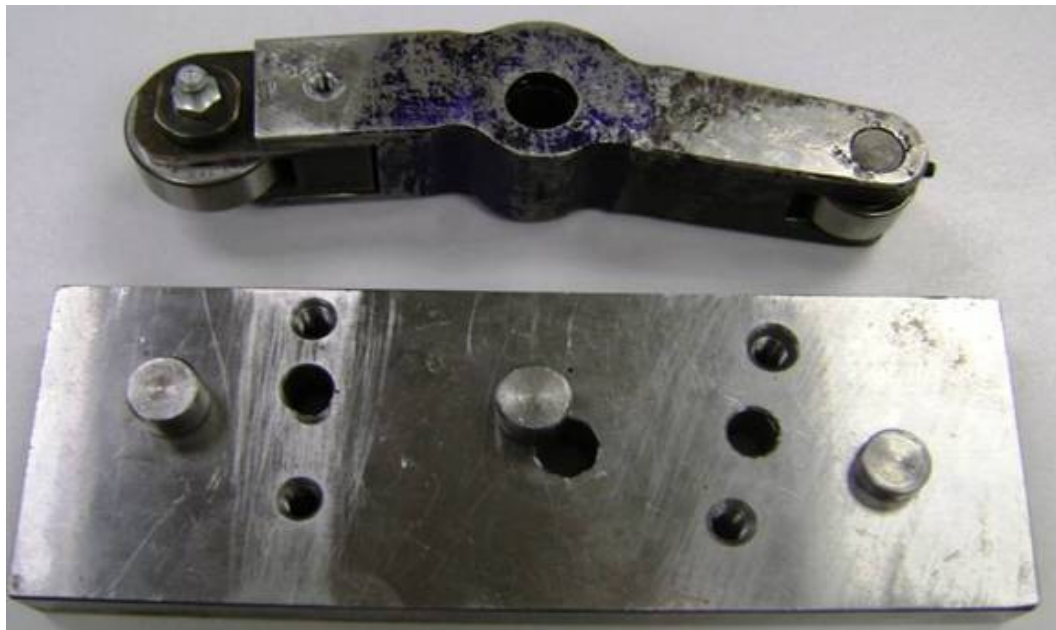
Figura 5.5 - Dispositivo especial de montagem dos rolamentos nos braços localizadores na luneta hidráulica móvel

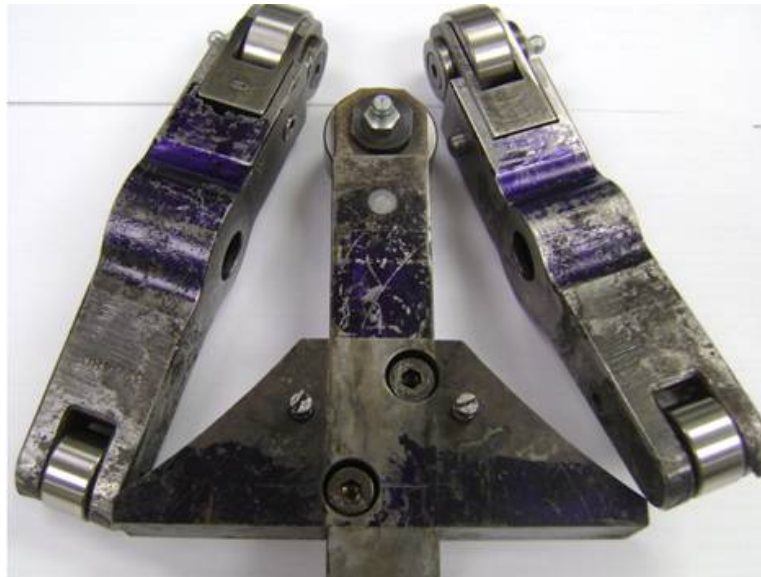
Figura 5.7 - Braços localizadores com rolamentos blindados montados

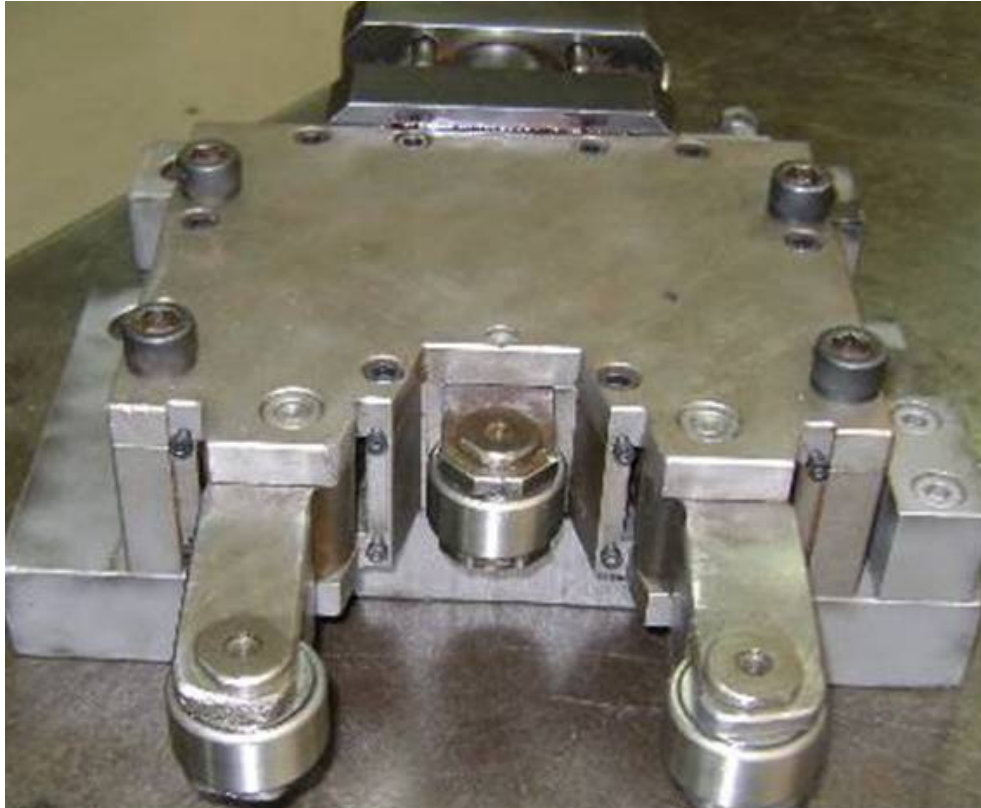
Figura 5.8 - Luneta hidráulica móvel pré-montada e testada, aguardando montagem na segunda torre

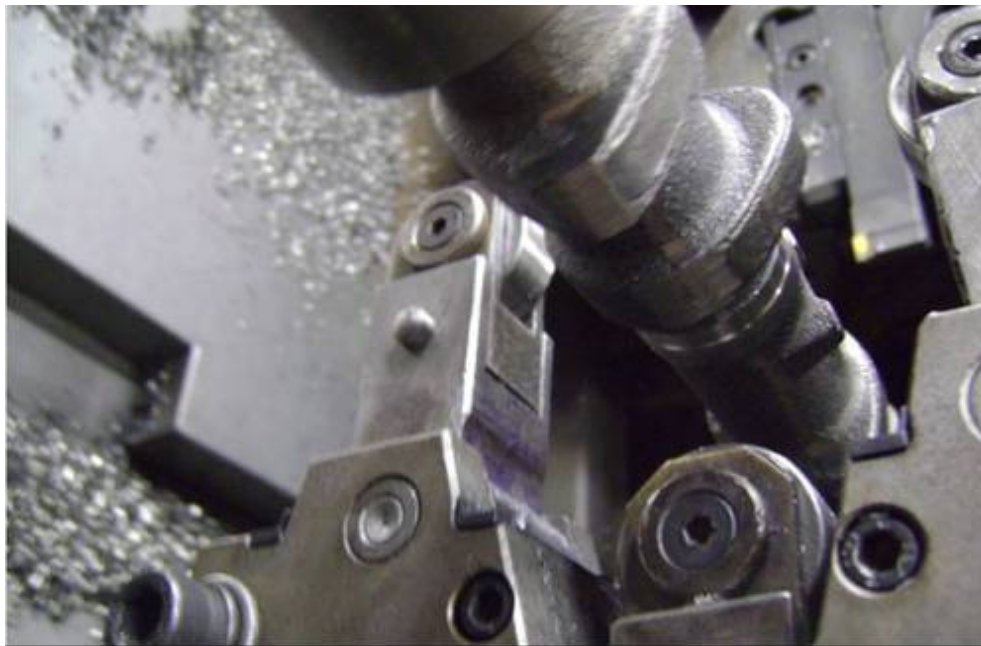
Figura 5.10 - Luneta hidráulica móvel com os braços localizadores abertos, posicionada para “mancalizar” o diâmetro de 33 mm

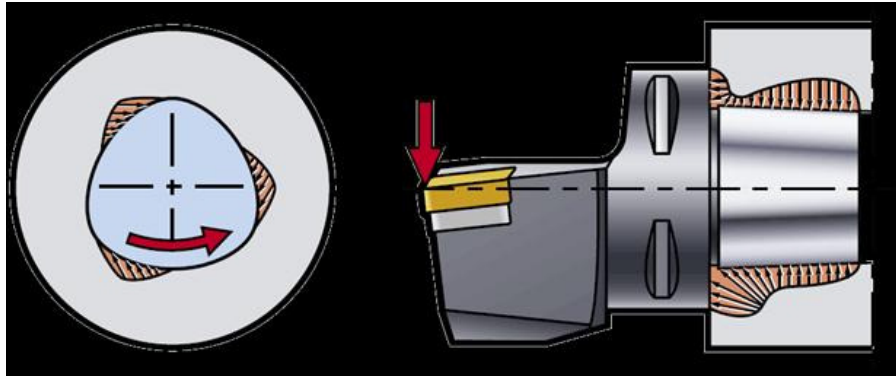
Figura 5.14 - Sistema de fixação modular Coromant Capto

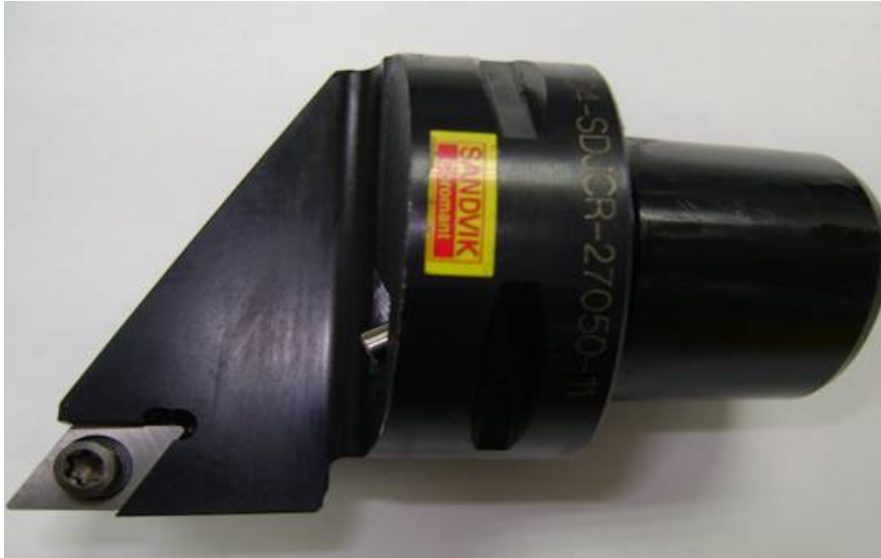
Figura 5.15 - Suporte C4-SDJCR 27050-11 da Sandvik

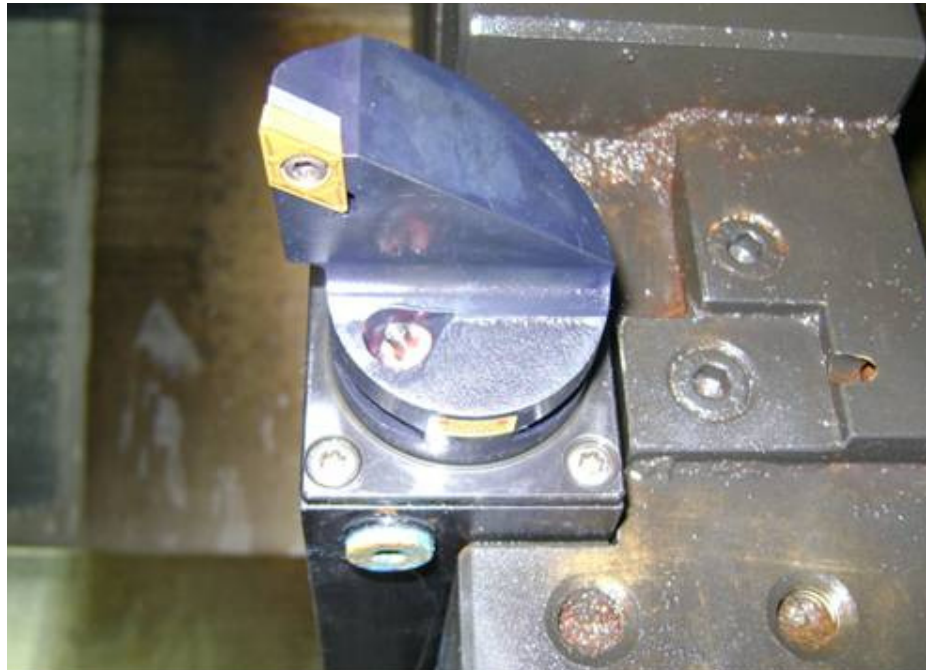
Figura 5.16 - Suporte C4-SDJCR 27050-11 montado na primeira torre do torno

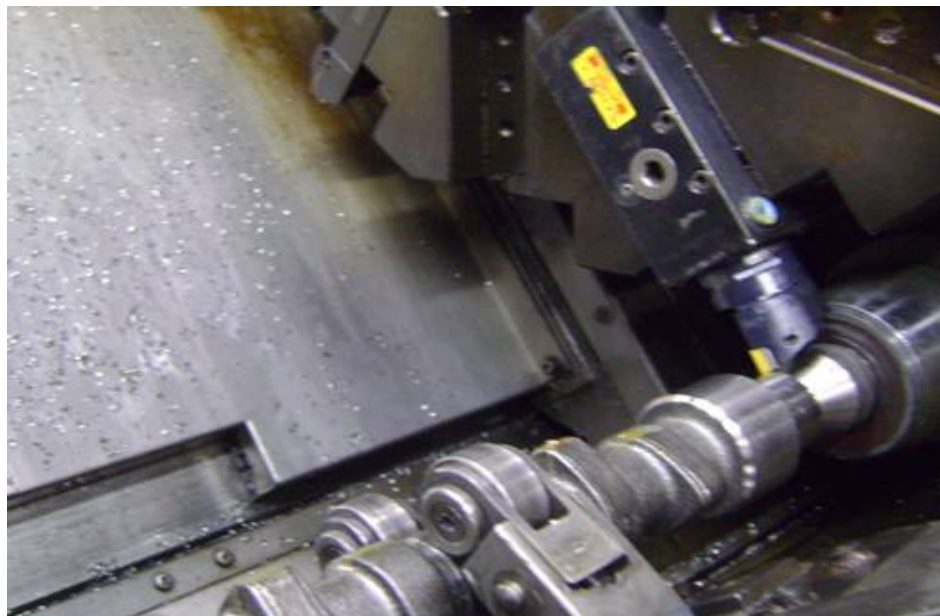
Figura 5.17 - Suporte C4-SDJCR 27050-11, montado na primeira torre do torno, usinando em acabamento o diâmetro da espiga do eixo comando
