**COLAGEM DE FRAGMENTOS EM DENTES  
ANTERIORES FRATURADOS: EFEITO DE  
MATERIAIS E TÉCNICAS NA RESISTÊNCIA  
AO IMPACTO**

Dissertação apresentada à Faculdade de  
Odontologia de Piracicaba, da Universidade  
Estadual de Campinas, para obtenção do  
Título de Mestre em Materiais Dentários.

Título em Inglês: Reattachment of fragments in fractured anterior teeth: effect of materials and techniques on impact strength

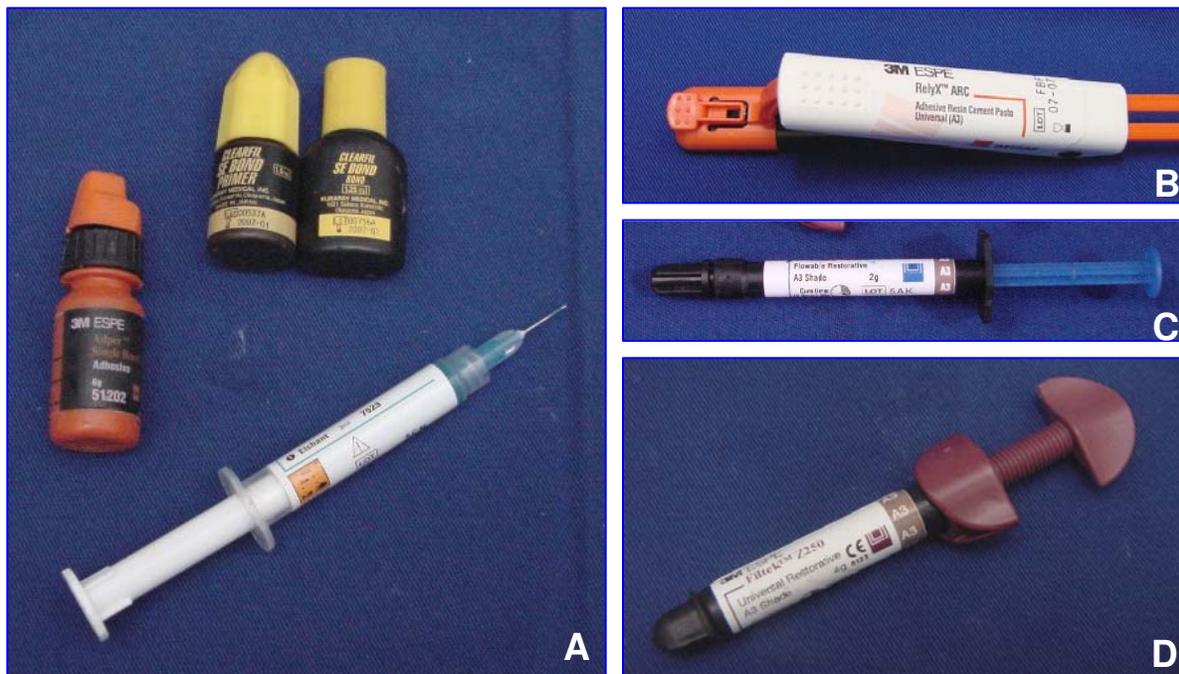
**Figura 1** - Apresentação dos materiais: (A) agentes de união convencional Single Bond e autocondicionante Clearfil SE Bond; (B) cimento resinoso dual Rely X CRA; (C) compósito de baixa viscosidade Filtek Z350 Flow; (D) compósito híbrido de média viscosidade Filtek Z250

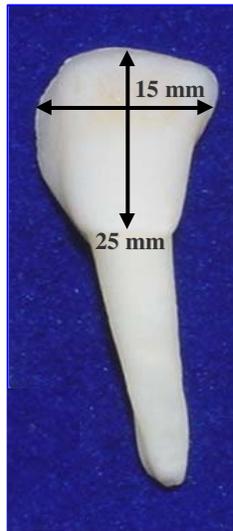
**Figura 2 –**  
Dimensões da coroa do  
dente bovino.

Para o preparo das amostras foram selecionados 90 incisivos inferiores bovinos hígidos coletados de animais com idade de aproximadamente 30 meses, de acordo com as dimensões da coroa dos dentes, sendo  $25 \pm 1$  mm de comprimento inciso-cervical e  $15 \pm 1$  mm de largura méso-distal (Figura 2). Os dentes foram submetidos à raspagem com curetas para remoção de restos teciduais, submetidos à profilaxia com água e pedra-pomes em baixa rotação e congelados em solução de Cloramina T a 0,5%, até a sua utilização.

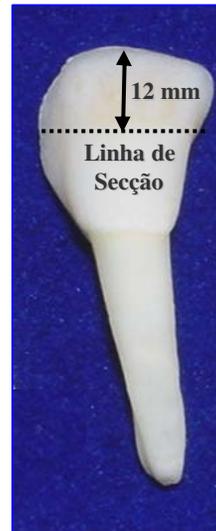
**Figura 3 –**  
Linha da secção do terço  
incisal da coroa.

Com o objetivo de obter fragmentos padronizados, foi realizada secção da coroa de 80 dentes com o uso de disco diamantado sob refrigeração em cortadeira Isomet 1000. A secção foi realizada perpendicularmente ao longo eixo do dente e paralelamente a face incisal, de modo que o fragmento obtido apresentasse 12 mm de comprimento (Figura 3).

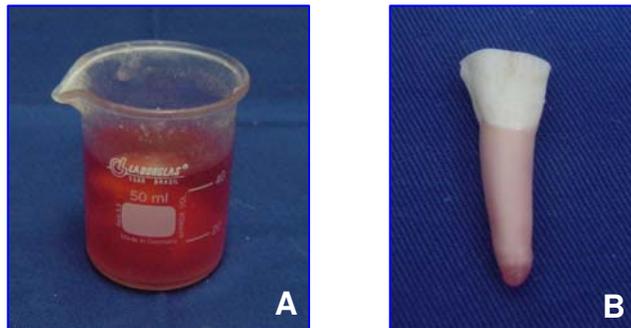
**Figura 4** - (A) Cera liquefeita a 90°C; (B) Raiz do remanescente dentário coberta com cera.

Assim, para se obter um espaço de 0,2 a 0,3 mm correspondente ao espaço ocupado pelo ligamento periodontal, as raízes dos dentes foram cobertas com cera rosa (Figura 4B) (Coolidge, 1937)

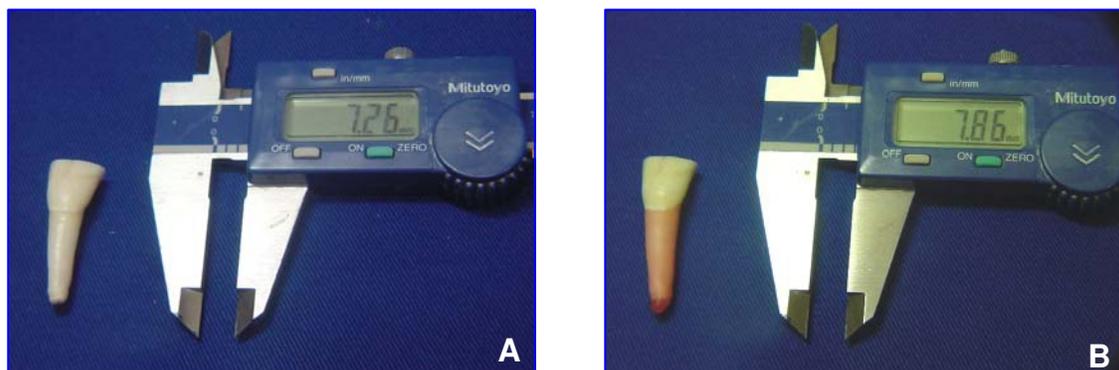
**Figura 5** – (A) Mensuração do diâmetro da raiz sem cera; (B) Mensuração do diâmetro da raiz após a aplicação da cera.

A cera rosa número sete (Probem Lab. de Prod. Farmacêuticos e Odontológicos Ltda. - Brasil) foi colocada em um recipiente e aquecida em plastificadora de godiva (Rigueto & Cia Ind. e Com. - Brasil) até a temperatura de 90°C, aferida com termômetro (Fanem Ltda. - Brasil) (Figura 4A). Em seguida, as coroas dos dentes foram apreendidas com pinça hemostática (Duflex), as raízes imersas na cera em movimento único na direção do forame apical para o limite amelo-cementário e posteriormente imersas em água fria para o esfriamento da cera. Medidas das raízes foram feitas com paquímetro digital (Mitutoyo) antes e depois da aplicação da cera para conferir se a espessura estava correta, 0,2 a 0,3mm. (Figuras 5A e B).

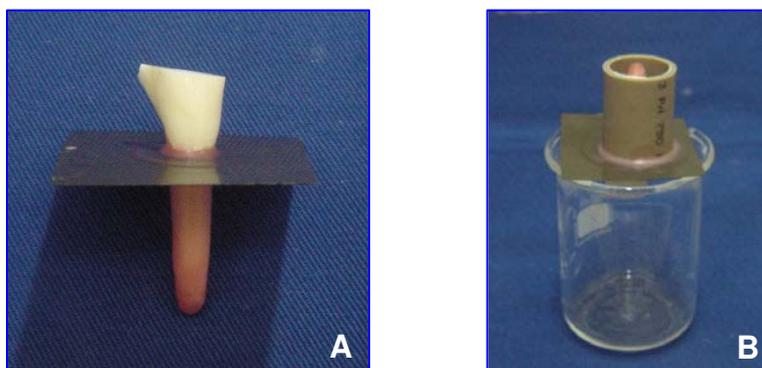
**Figura 6** – (A) Conjunto remanescente dental/película; (B) Tubo de PVC fixado para embutimento do remanescente dental.

Posteriormente, os dentes foram fixados com cera pegajosa (Probem) numa película radiográfica, com perfuração de 5 mm de diâmetro na região central (Figura 6A). O conjunto raiz/película foi posicionado sobre um becker com a raiz voltada para cima e um tubo de PVC (Tigre S. A. Tubos e Conexões - Brasil) com 15 mm de diâmetro interno e 20 mm de altura foi posicionado de modo que a mesma ficasse posicionada no centro do anel e fixada à película com cera 7 (Figura 6B).

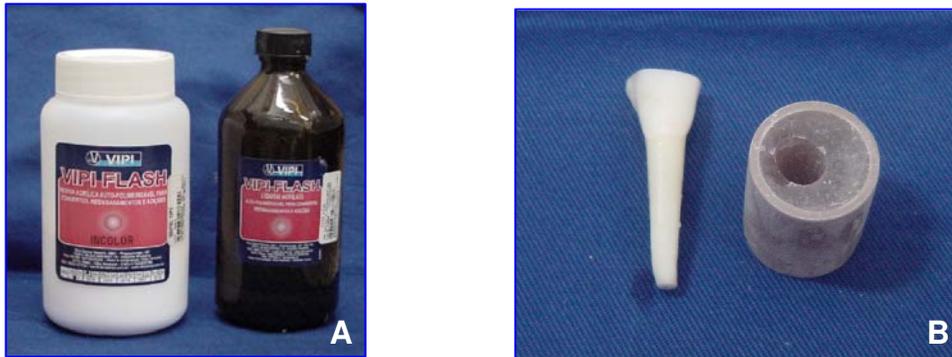
**Figura 7** – (A) Resina Acrílica Vipi Flash Incolor, utilizada para a inclusão dos remanescentes dentários; (B) Remanescente dentário e tubo de PVC com resina acrílica representando o alvéolo artificial.

A resina acrílica ativada quimicamente (Vipi Flash - Brasil) (Figura 7A), manipulada de acordo com as recomendações do fabricante foi vertida no interior do tubo de P.V.C. até o seu preenchimento. Após a polimerização da resina, a película radiográfica foi retirada, os dentes foram removidos dos cilindros de resina e, tanto os dentes quanto os alvéolos tiveram a cera removida com espátula lecron (Duflex), água quente e jatos de bicarbonato de sódio (Profi II – Dabi Atlante Ltda. - Brasil) (Figura 7B).

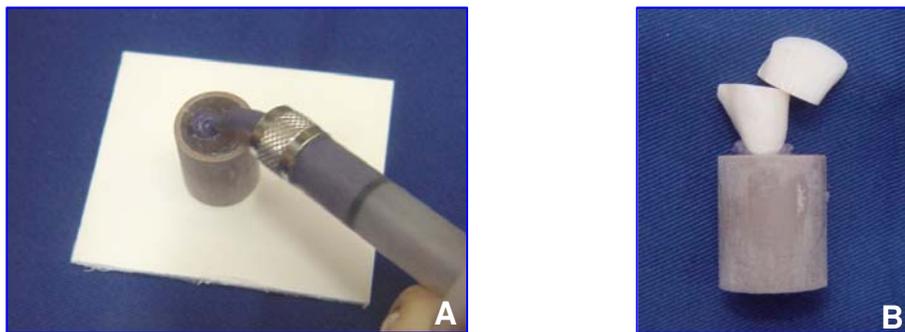
**Figura 8** – (A) Preenchimento do alvéolo artificial com Impregum Soft para simulação do ligamento periodontal; (B) Fragmento e seu respectivo remanescente dentário posicionado no alvéolo artificial.

Em seguida, o espaço a ser ocupado pelo ligamento periodontal simulado foi preenchido com poliéter Impregum F (3M ESPE) de modo a fixar a raiz em seu alvéolo artificial (Coolidge, 1937). Inicialmente, após secar os dentes e o alvéolo artificial com jato de ar, uma camada do adesivo do Impregum F (3M ESPE) foi aplicada em ambas superfícies com pincel fornecido pelo fabricante. Em seguida, as pastas base e catalisadora do poliéter foram dispensadas em comprimentos iguais em bloco de espatulação e manipuladas com auxílio de espátula 36 (Duflex), de acordo com as recomendações do fabricante. A mistura foi colocada numa seringa de moldagem, inserida nos alvéolos

artificiais (Figura 8A) e o remanescente dental foi re-inserido em sua posição original (Figura 8B). Após a polimerização, os excessos de poliéter foram removidos com lâmina de bisturi n° 15.

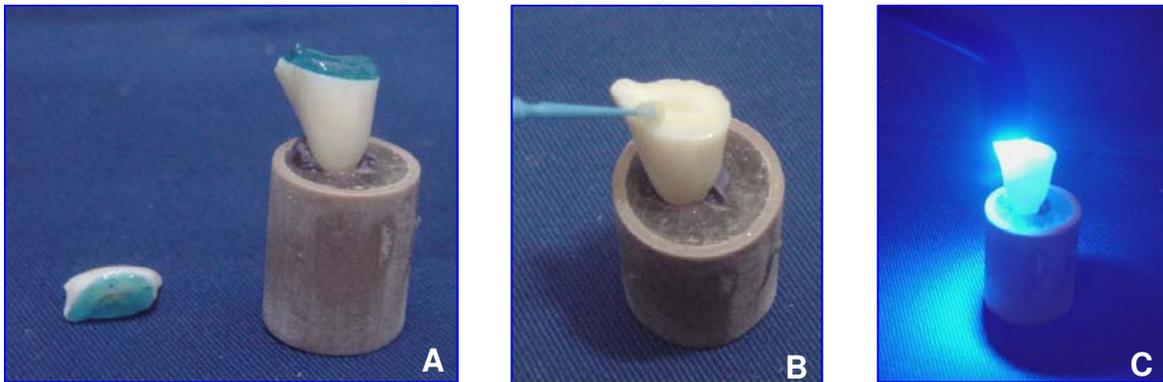
**Figura 9** – Aplicação do sistema de união Single Bond. (A) Condicionamento ácido; (B) Aplicação do adesivo em 2 camadas consecutivas; (C) Fotoativação do adesivo – 10s no lado mesial e 10 s na lado distal.

**Grupo 1** - O sistema de união Single Bond foi aplicado tanto na superfície de fratura do fragmento, quanto na superfície da estrutura dental remanescente. A aplicação do sistema Single Bond foi realizada de acordo com as instruções do fabricante (técnica úmida): os substratos foram condicionados com gel de ácido fosfórico ( $H_3PO_4$ ) por 15 s (FIGURA 9A), lavados por 10 s. O excesso de água foi removido com papel absorvente, de modo que as superfícies permaneceram ligeiramente úmidas e brilhantes após esse procedimento. O adesivo foi aplicado em duas camadas consecutivas com pincel saturado durante 15 s (Figura 9B). Em seguida, as superfícies foram levemente secas com jato de ar para evaporação do solvente tanto no remanescente quanto no fragmento. Após, o adesivo

foi fotoativado durante 20s (10s na parte mesial e 10s na parte distal - Figura 9C), com o aparelho de luz halógena XL 2500 (3M/ESPE), com  $700 \text{ mW/cm}^2$ . O compósito de baixa viscosidade Filtek Flow foi aplicado na superfície fraturada do remanescente dental e o fragmento posicionado (Figura 10A) e, em seguida, foi realizada fotoativação (Figuras 10B e C).

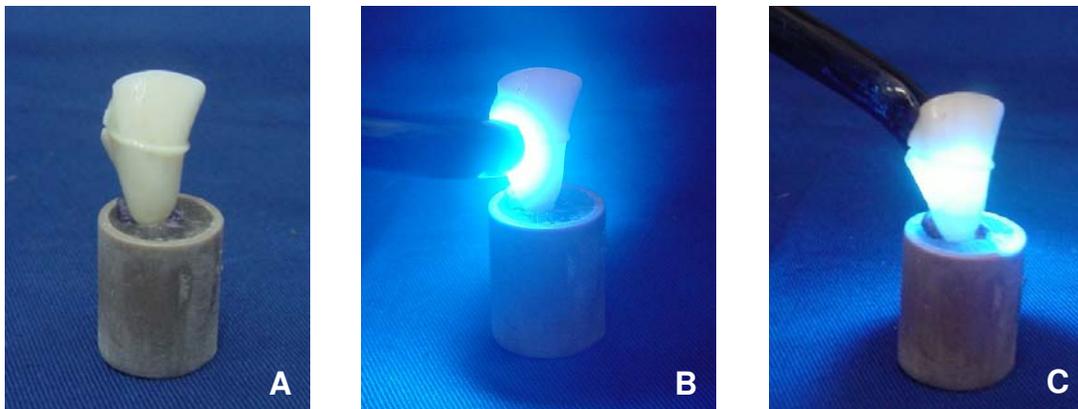
**Figura 10** – Aplicação do agente intermediário Filtek Z350 Flow. (A) Posicionamento do fragmento após aplicação do compósito; (B) Fotoativação do compósito pela face vestibular; (C) Fotoativação do compósito pela face lingual.

700mW/cm<sup>2</sup> durante 40s nas superfícies vestibular e palatina, sendo 20 s do lado distal e 20 s de lado mesial (Figuras 10 B e C).

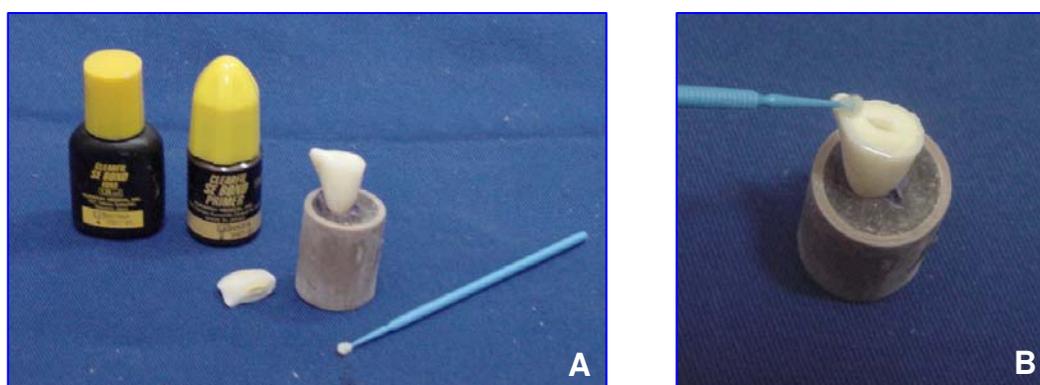
**Figura 11** – Aplicação do sistema de união Clearfil SE Bond. (A) Sistema de união; (B) Aplicação ativa do primer autocondicionante.

**Grupo 2** - O sistema de união Clearfil SE Bond foi aplicado tanto na superfície de fratura do fragmento, quanto na superfície da estrutura dental remanescente (Figura 11A). A aplicação do sistema Clearfil SE Bond foi realizada de acordo com as instruções do fabricante: os substratos foram secos levemente com jato de ar por 5s, e em seguida o primer autocondicionante foi aplicado ativamente por 20s (Figura 11 B). Aplicou-se um leve jato de ar para remoção de excesso de líquido, de modo a deixar a superfície brilhante. Em seguida, o adesivo (*bonding*) foi aplicado com microbrush na cavidade, seguido de um leve jato de ar. Após, o adesivo foi fotoativado durante 20s (10s na parte mesial e 10s na parte distal). Em seguida, o compósito de baixa viscosidade Filtek Flow foi aplicado da mesma maneira descrita para G1.

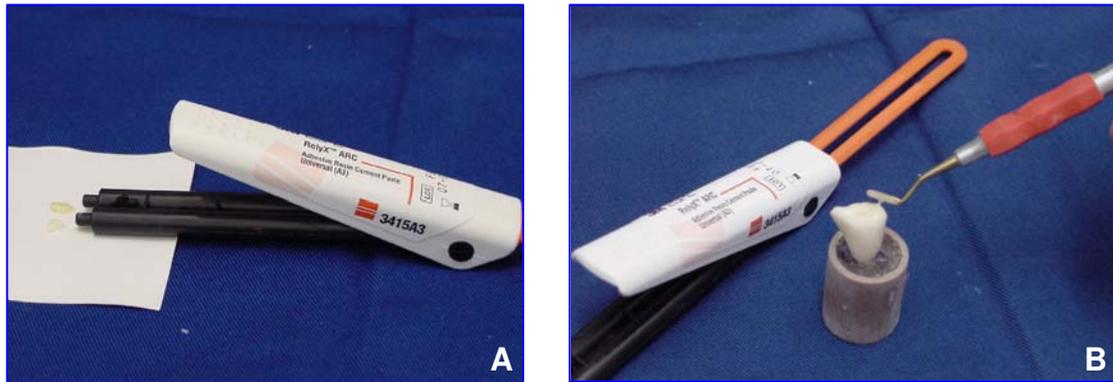
**Figura 12** – (A) Proporcionamento do cimento resinoso Rely X CRA; (B) Aplicação do cimento resinoso Rely X CRA no remanescente dentário para posterior fixação do fragmento.

**Grupo 3** - O sistema de união Single Bond foi aplicado da mesma maneira descrita para G1. Em seguida, o cimento resinoso dual Rely X foi manipulado e aplicado de acordo com as instruções do fabricante na superfície fraturada do remanescente dental (Figuras 12 A e B) e no fragmento posicionado. Em seguida foi realizada a fotoativação.

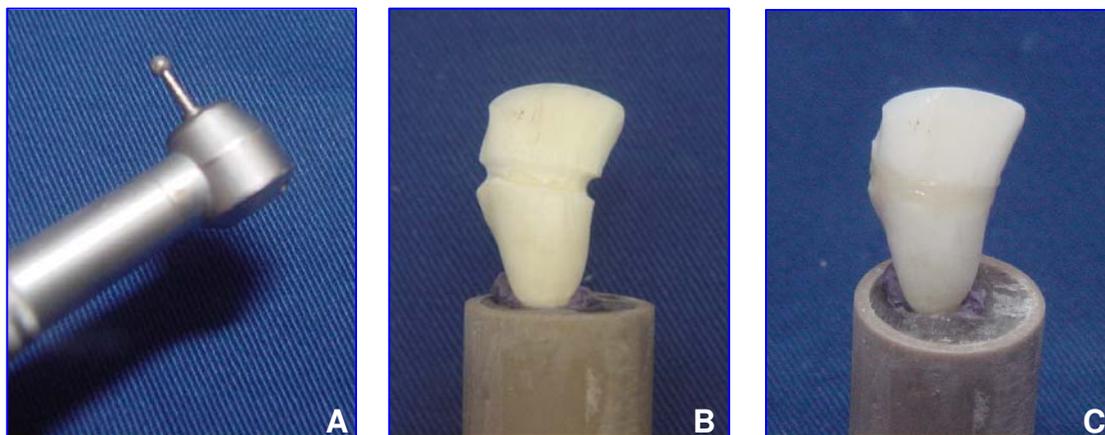
**Figura 13** – (A) Ponta diamantada esférica # 1016, utilizada para a confecção do chanfro circunferencial; (B) Vista vestibular do chanfro circunferencial; (C) Restauração do Chanfro circunferencial com o compósito Filtek Z250.

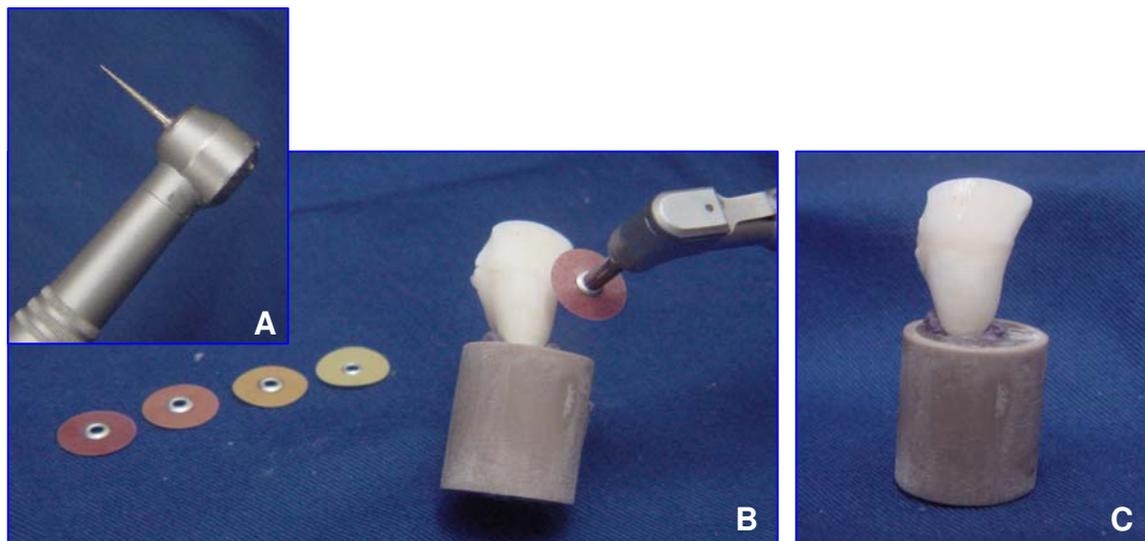
**Figura 14** – (A) Ponta diamantada # 3195 FF, utilizada para o acabamento das restaurações; (B) Polimento das restaurações com o Sistema Sof-Lex; (C) Amostra concluída.

Após a colagem, os espécimes foram armazenados em água destilada por 24h a 37°C e submetidos a acabamento e polimento com pontas diamantadas F e FF (# 3195 - KG Sorensen) e sistema Sof-Lex (3M/ESPE) em ordem crescente de granulação (Figuras 14 A, B e C).

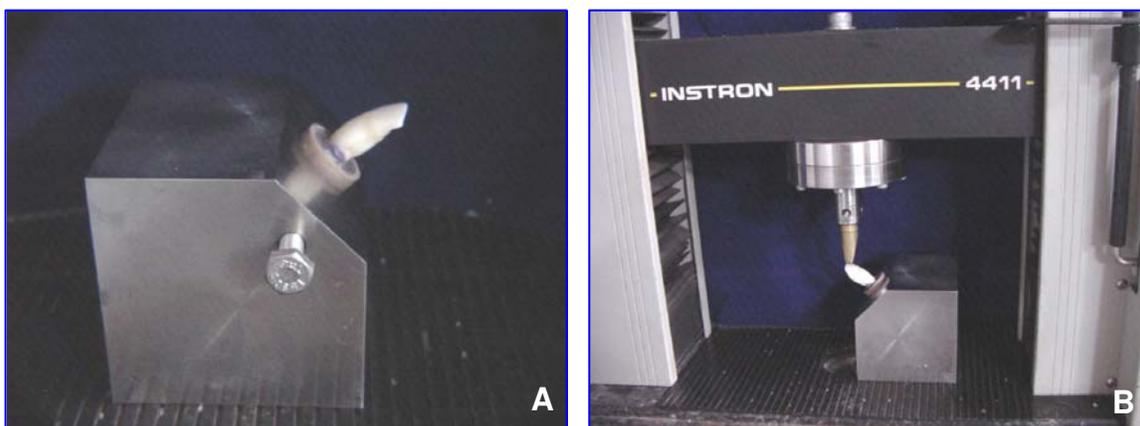
**Figura 15** – (A) Espécime posicionado no suporte de aço inoxidável utilizado para a fixação dos mesmos na máquina de ensaios universal (Instron); (B) Carregamento compressivo realizado em máquina de ensaios universal Instron para avaliação da resistência a fratura das amostras por impacto.

A fixação das amostras na máquina de ensaios universal foi feita através de um suporte em aço inoxidável – 70 mm de altura por 70 mm de base – possuindo um plano inclinado de 45° em relação à base, com uma cavidade cilíndrica na porção central, medindo 21 mm de diâmetro por 20 mm de profundidade (Figura 15A). As amostras foram posicionadas na cavidade do suporte metálico com a face vestibular da coroa voltada para a ponta ativa da máquina de ensaio universal (INSTRON modelo 4411 – Instron Co. - Inglaterra) com célula de carga de 500 Kg (5000 N), sendo aplicado o carregamento de compressão tangencial a linha de união, à velocidade de 500 mm/min (Figura 15B) (Farik *et al.*, 1999).

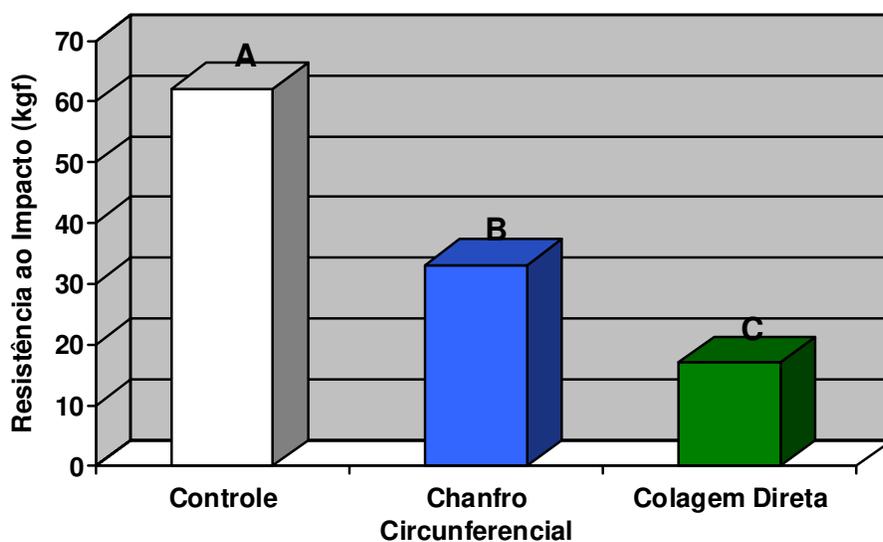
A Figura 16 mostra a comparação entre o grupo controle e as técnicas de colagem do fragmento. Observa-se que as duas técnicas apresentaram médias de resistência ao impacto significativamente inferiores ao grupo controle ( $p < 0,05$ ). Adicionalmente, pode-se observar que a média de resistência ao impacto dos grupos que foram restaurados através da técnica de chanfro circunferencial foi estatisticamente superior aos grupos restaurados pela técnica de colagem direta ( $p < 0,05$ ), independente do sistema adesivo e agente de cimentação.

**Figura 16** - Representação gráfica das médias de resistência ao impacto considerando individualmente as técnicas de colagem de fragmento e o grupo controle, independente do sistema adesivo e agente de cimentação.

A Tabela 4 e a Figura 16 mostram que a técnica de colagem com a confecção do chanfro circunferencial é mais efetiva do que a técnica de colagem direta no que se refere à resistência à fratura do dente restaurado. Esses resultados corroboram com os encontrados por De Santis *et al.* (2001), Reis *et al.* (2002) e Demarco *et al.* (2004). A confecção do chanfro altera a orientação dos prismas no esmalte, permitindo condicionamento mais efetivo, aumentando a área de união permitindo maior resistência de união do fragmento ao remanescente. Além disso, esta técnica permite que um material com propriedades mecânicas superiores (compósito restaurador) seja inserido na linha de fratura (De Santis *et*

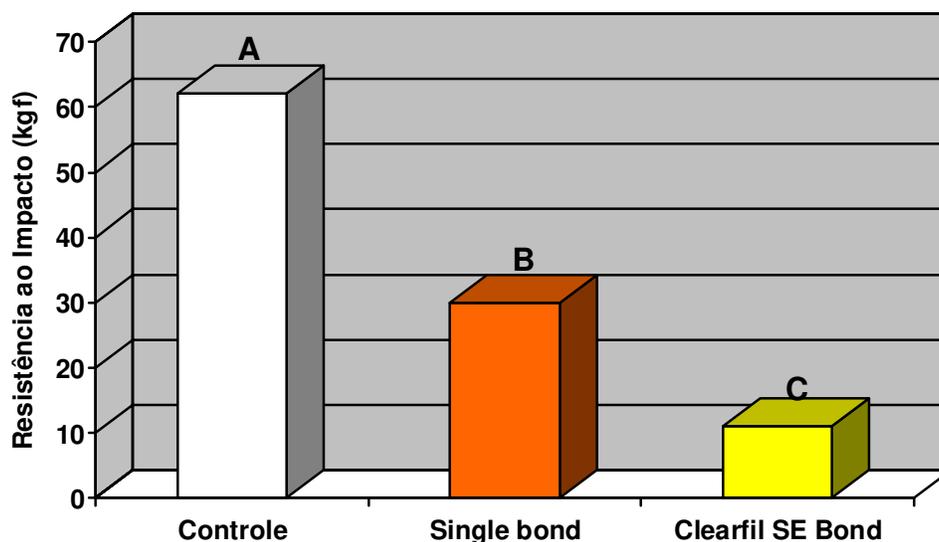
A comparação entre o fator sistema de união (Single Bond e Clearfil SE Bond) e o grupo controle pode ser visualizado na Figura 17. Observa-se que os dois sistemas de união apresentaram médias de resistência ao impacto significativamente inferiores ao grupo

controle ( $p < 0,05$ ). Além disso, os grupos restaurados utilizando o sistema Single Bond apresentaram média de resistência ao impacto estatisticamente superior aos grupos restaurados com o sistema Clearfil SE Bond ( $p < 0,05$ ), independente da técnica de colagem e agente de cimentação.

**Figura 17** – Representação gráfica das médias de resistência ao impacto considerando individualmente os sistemas de união empregados e o grupo controle, independente da técnica de colagem e agente de cimentação.

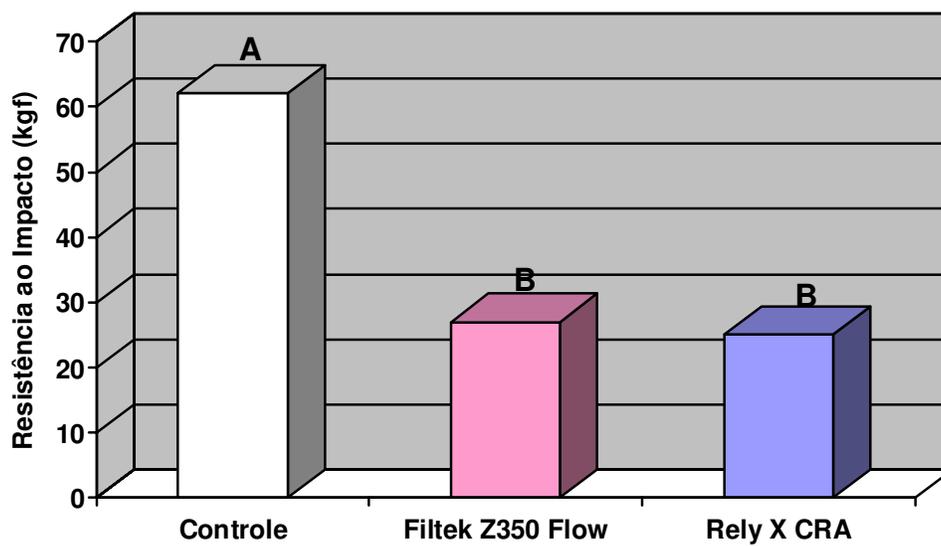
Já, a Figura 18 mostra os valores de resistência ao impacto para os diferentes agentes de cimentação. Nenhuma diferença foi observada entre o Filtek Z350 Flow e o Rely X CRA ( $p > 0,05$ ) e ambos foram estatisticamente inferiores ao grupo controle ( $p < 0,05$ ), independente da técnica de colagem e do sistema de união.

**Figura 18** – Representação gráfica das médias de resistência ao impacto considerando individualmente os agentes intermediários empregados e o grupo controle, independente da técnica de colagem e do sistema de união.

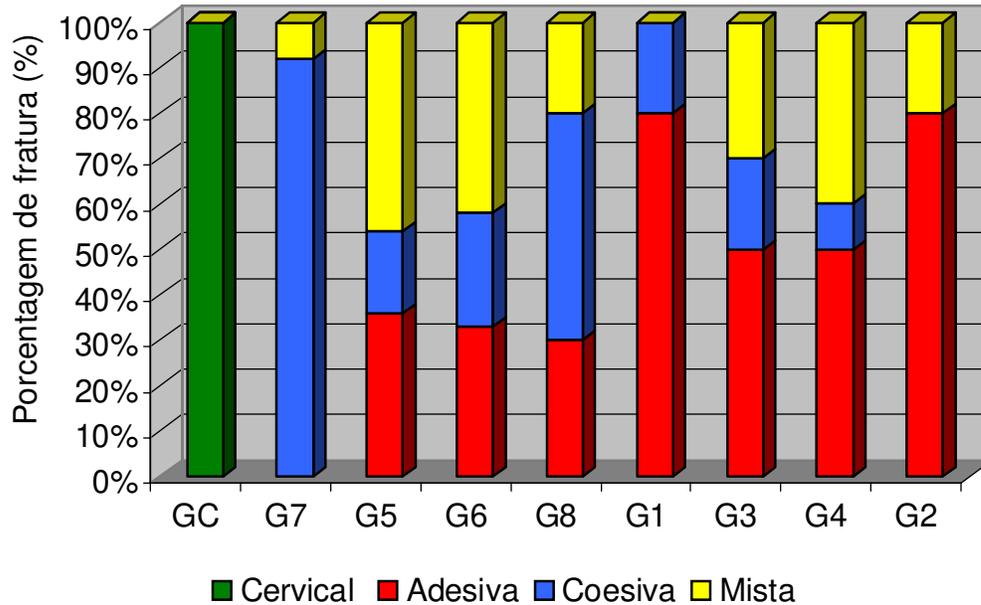
A Figura 19 mostra a análise da fratura. Observa-se que o padrão de fratura apresentado pelos dentes hígidos (G controle) é totalmente diferente dos apresentados pelos dentes submetidos à colagem de fragmento grupos (G1 a G8). Todas as amostras do grupo controle (dentes hígidos) apresentaram fratura na região cervical, enquanto que as amostras submetidas à colagem de fragmento, apresentaram fraturas dos tipos adesiva, coesiva ou mista, mas sempre na região da união entre o fragmento e o remanescente dental. Pode-se verificar também que o padrão de fratura é altamente influenciado pela técnica de colagem do fragmento. Observa-se que as amostras restauradas pela colagem direta do fragmento apresentaram mais falhas do tipo adesiva, enquanto que para o chanfro circunferencial as fraturas adesivas diminuíram consideravelmente. Na técnica de chanfro, os tipos de fratura mais freqüentes foram coesiva e mista.

**Figura 19** – Distribuição do padrão de fratura para o ensaio de resistência ao impacto de dentes hígidos ou submetidos à colagem de fragmentos utilizando diferentes técnicas e materiais.

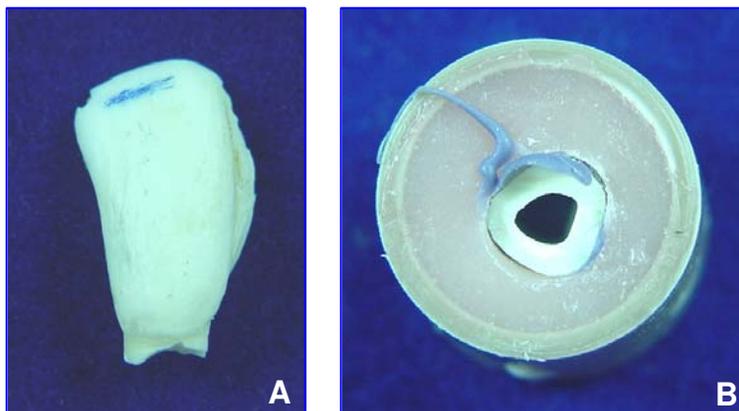
**Figura 20** – Fratura Cervical: (A) Coroa (B) Raiz. Esta situação foi observada apenas no grupo controle (dentes hígidos) no qual a fratura ocorreu sempre na região cervical, o local de maior constrição do dente.

As figuras 20, 21, 22 e 23 são imagens representativas de cada um dos tipos de falha observados neste estudo.

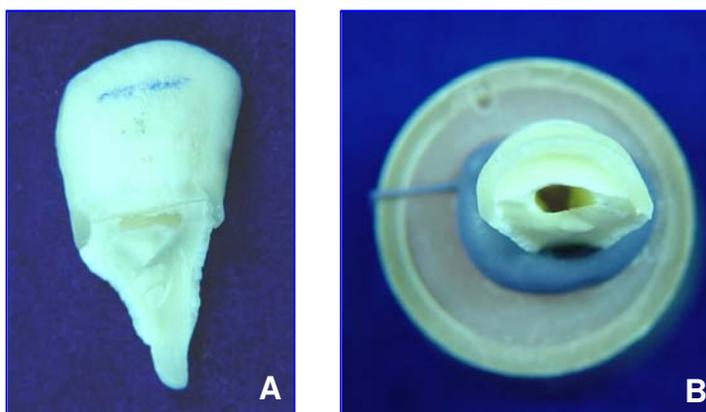
**Figura 21** – Fratura Coesiva: (A) Fragmento (B) Remanescente dentário. Nesta situação a fratura ocorreu próxima à região da colagem do fragmento, mas na estrutura dental do remanescente. A fratura coesiva foi encontrada principalmente nos grupos submetidos à colagem de fragmento com a técnica de chanfro, sendo a tipo de fratura mais freqüente de G7, grupo que apresentou os maiores valores de resistência ao impacto.

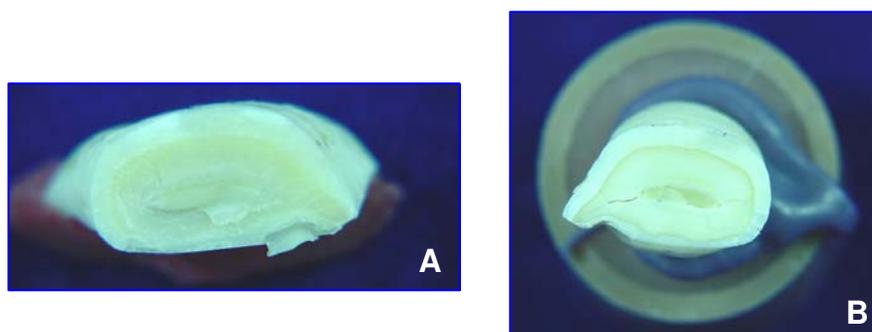
**Figura 22** – Fratura Adesiva: (A) Fragmento (B) Remanescente dentário. Este foi o tipo de fratura associado aos menores valores de resistência ao impacto, ocorrendo principalmente nos grupos submetidos à colagem direta do fragmento. Nesta situação houve completo descolamento do fragmento. Grande parte do adesivo aplicado no remanescente e todo o agente intermediário permaneceram aderidos ao fragmento após a fratura.

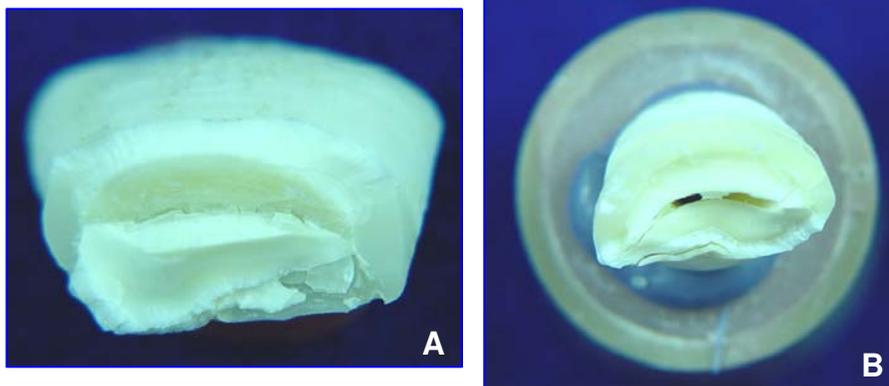
**Figura 23** – Fratura Mista: (A) Fragmento (B) Remanescente dentário. Neste tipo de fratura observam-se partes de falha coesiva na estrutura dental e partes de falha adesiva. Esse tipo de falha apresentou-se distribuído uniformemente a maior parte dos grupos experimentais.

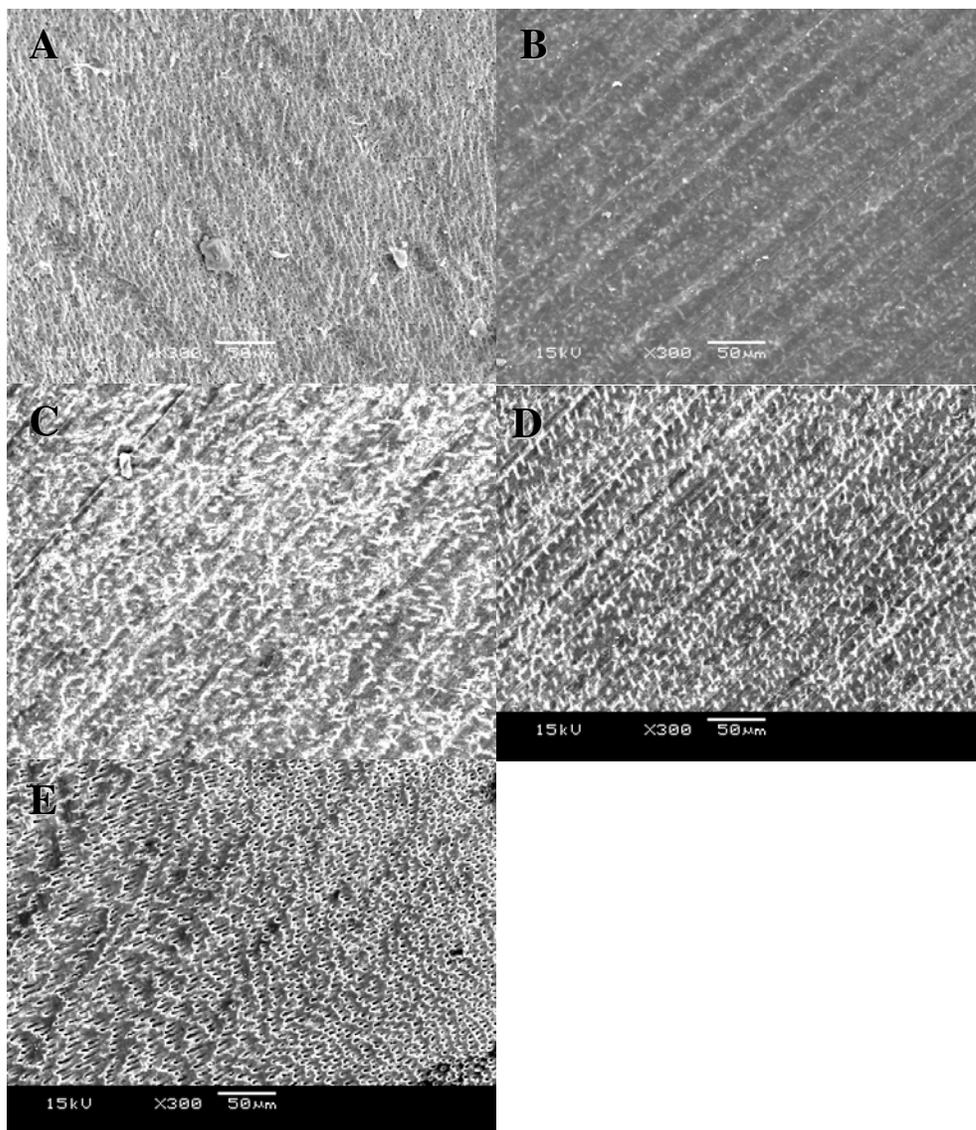
**Figura 24** – Imagens obtidas no estudo piloto para determinação do método de remoção da *smear layer*. (A) Dentina Fraturada: observa-se ausência de *smear layer* e os túbulos dentinários abertos; (B) Dentina seccionada, sem tratamento: observa-se que a superfície está completamente coberta pela *smear layer*, os túbulos dentinários encontram-se obliterados; (C) Dentina seccionada, ultrassom por 30 minutos: observa-se que a superfície está parcialmente coberta por *smear layer*, os túbulos dentinários ainda encontram-se obliterados, embora sua localização esteja mais evidente (D) Dentina seccionada, ultrassom por 1 hora: observa-se que superfície ainda está parcialmente coberta por *smear layer*, os túbulos dentinários encontram-se parcialmente abertos, havendo obliteração em alguns pontos; (E) Dentina seccionada, ultrassom por 2 horas: observa-se a ausência de *smear layer* e túbulos dentinários completamente abertos, assemelhando-se à superfície obtida com a fratura da dentina.

No estudo apresentado anteriormente a padronização das dimensões dos fragmentos era fundamental para a homogeneidade dos resultados. Por isso, os fragmentos foram obtidos através de seccionamento da coroa. Entretanto, a secção dos fragmentos produz *smear layer* nas superfícies e isto também poderia interferir nos resultados. Em função disto o objetivo deste estudo piloto foi obter um método que assegure a completa remoção da *smear layer* das superfícies a serem coladas, tornando-as mais próximas daquelas obtidas quando o fragmento é fraturado. A remoção da *smear layer* pode ser realizada através de ultrassom. Em função disto, diferentes tempos de banho ultrassônico foram testados. Para tanto, foram selecionados 15 incisivos bovinos, sendo que 3 foram tiveram o terço insisal fraturado com cinzel e 12 foram seccionados com o uso de disco diamantado sob refrigeração em cortadeira Isomet 1000. Os remanescentes e fragmentos obtidos através de seccionamento foram distribuídos segundo a técnica aplicada para remoção da *smear layer*: nenhum tratamento, ultrassom por 30 minutos, ultrassom por 1 hora e ultrassom por 2 horas. As amostras foram desidratadas e metalizadas para análise em Microscopia Eletrônica de Varredura. Três imagens de cada situação foram captadas em cada amostra. Imagens representativas de cada grupo podem ser visualizadas na figura 24. Observou-se que a *smear layer* era totalmente removida quando as superfícies seccionadas foram submetidas ao ultrassom em banho de água por 2 horas e este tempo foi selecionado para o trabalho.
