**CÉLIO SPADÁCIO**

**Análise dos principais materiais dentários restauradores submetidos à ação do fogo e sua importância no processo de identificação.**

Tese apresentada à Faculdade de Odontologia de Piracicaba da Universidade Estadual de Campinas para obtenção do Título de Doutor em Radiologia Odontológica área de Concentração Odontologia Legal e Deontologia.  
Orientador: Prof. Dr. Eduardo Daruge Júnior

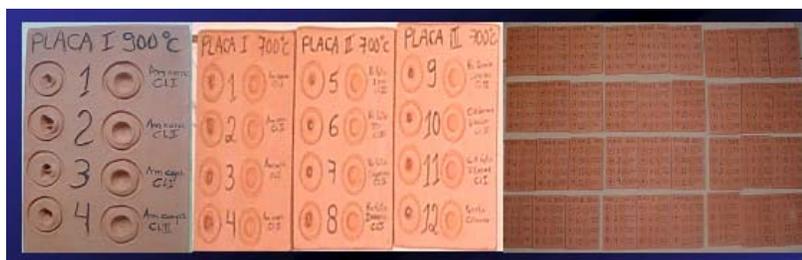
Figura 2 – Visualização das placas utilizadas e confeccionadas para queima.

Os espécimes foram montadas sobre uma placa confeccionada em argila bronze próprio para alta temperatura medindo 13 (treze) cm de largura e 18 (dezoito) cm de comprimento (13x18) com capacidade de fixar 4 (quatro) dentes divididos em grupos e materiais. Foram necessários 36 (trinta e seis) placas, cada grupo de temperatura ocupou 3 (três) placas identificadas com números romanos e os dentes com números arábicos que foram moldados em seus respectivos local com folgas para compensar a contração no momento da queima da argila para sua preza, como também na queima do experimento, durante o trabalho a contração da argila continuaria, foi feito também uma concavidade ao lado para colocar uma porção controle, conforme figura 2.

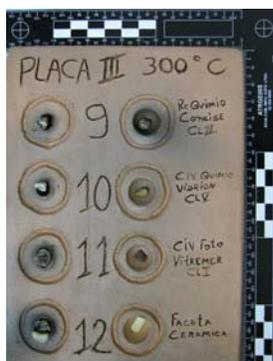
Figura 3 – Régua milimétrica utilizada em trabalhos periciais abrangendo dois lados da placa para queima.

Para conferência das medidas e localização do dente, foi utilizada uma régua milimétrica, usada geralmente utilizada em trabalhos periciais, conforme Figura 3.

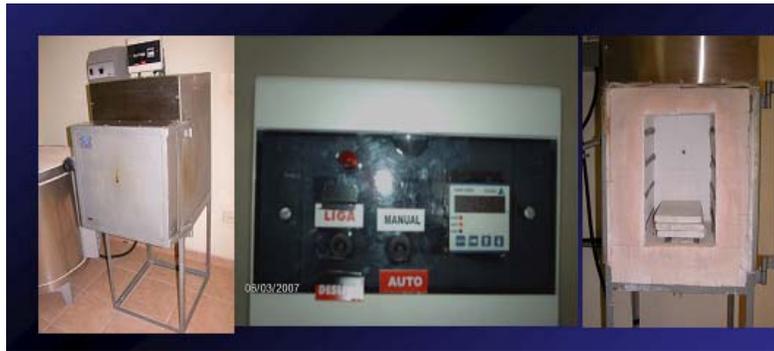
Figura 4 – Forno utilizado para queima das placas.

Foi realizado em um forno de trabalhos de cerâmica artesanal, de alta temperatura, marca Arimbá, com temperatura variando de 0°C a 1250°C, medindo 27 cm de profundidade, 28 cm de altura, 22,5 cm de largura.

Esse forno possui um pirômetro eletrônico digital que tornou possível o controle da temperatura, conforme Figura 4.

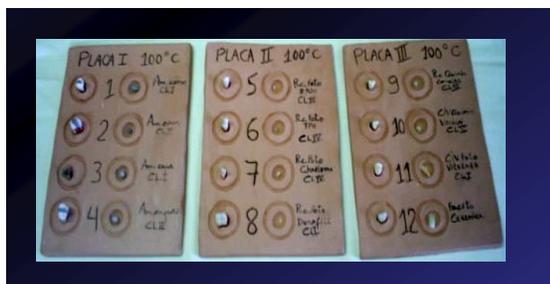
Figura 5 - Modelo de placa para queima e forma de marcação dos dados identificatórios para posterior análise.

As placas também foram identificadas com as temperaturas correspondentes, 100°C, 200°C, 300°C até 1200°C, conforme pode-se verificar na Figura 5.

Para fazer a identificação foi utilizada uma tinta própria para alta temperatura, óxido de manganês. Ao lado de cada dente foi identificado a classe a qual o dente foi preparado e o nome comercial do material dentário restaurador utilizado.

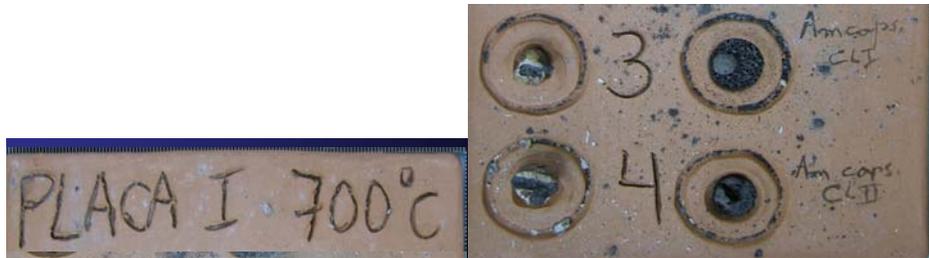
Figura 9 – Aspecto pulverulento do amálgama em cápsula.

À 400°C este amálgama tornou-se preto, a restauração passou a apresentar trincas e alguns pequenos orifícios na sua superfície. Às temperaturas de 500°C, 600°C e 700°C observa-se que parte da restauração apresenta aspecto pulverulento e parte apresenta-se como uma massa compacta. Verifica-se manchas na placa de queima (sinal característico de que a prata entrou em fusão).

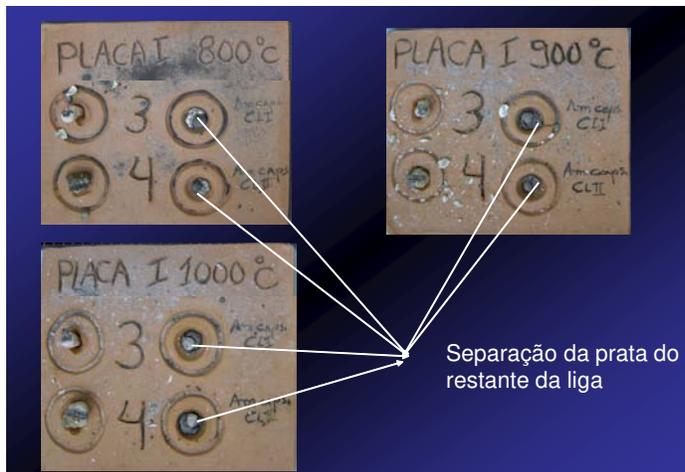
Figura 10 – Resultado do amálgama em cápsula

O amálgama cápsula (Permite®-SDI) apresentou às temperaturas de queima de 100°C, 200°C e 300°C alterações não muito significativas em sua estrutura, morfologia geral e cor, conforme pode-se visualizar na Tabela 2.

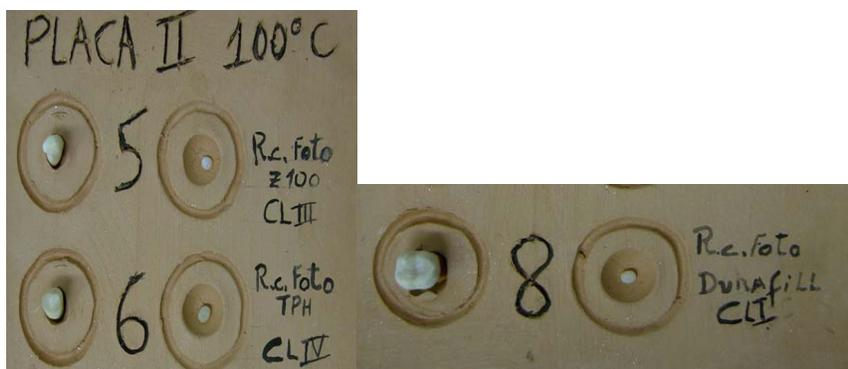
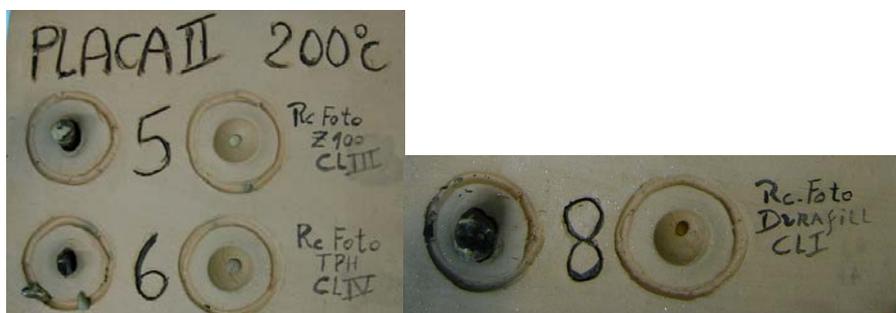
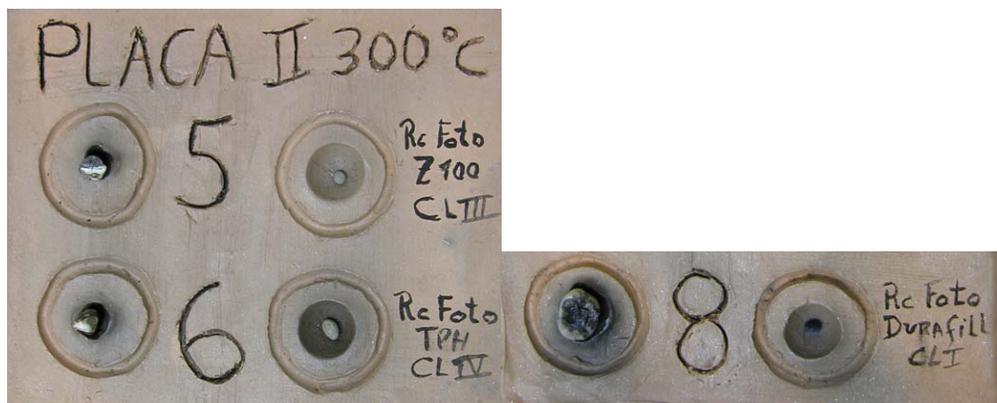
Figura 12 – Primeiros resultados das resinas fotopolimerizáveis.

Nas temperaturas de 100°C, 200°C e 300°C, verificam-se poucas alterações na superfície das restaurações de Resina fotopolimerizável (Z100®-3M(ESPE)Dentsply; Durafill VS – Heraeus Kulzer), porém à temperatura aumenta esta sofre desidratação e vai se afastando das bordas da restauração. Ocorre uma alteração na cor do amarelo para o preto. Porém na temperatura de 400°C estas restaurações se tornaram brancas com aspecto de calcinadas e desidratadas, permanecendo com estas características até 1200°C, conforme Tabela 3.

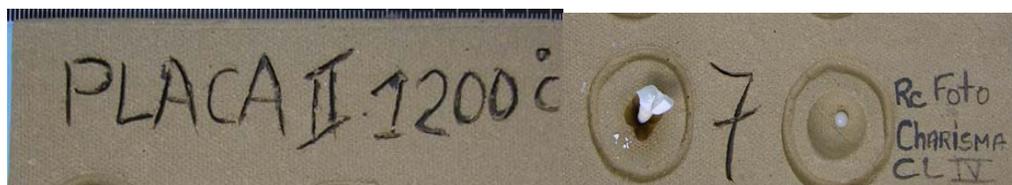
Figura 15 – Aspecto vítreo da resina composta Charisma

Já os dentes restaurados com Resina Fotopolimerizável (Charisma®- Heraeus Kulzer), apresentaram nas respectivas restaurações um centro vítreo com um alo branco à sua volta nas temperaturas de queima de 100°, 200° e 300°C. Nas temperaturas subseqüentes esta apresenta alterações de cor do branco para o amarelo passando por situações de translucidez.

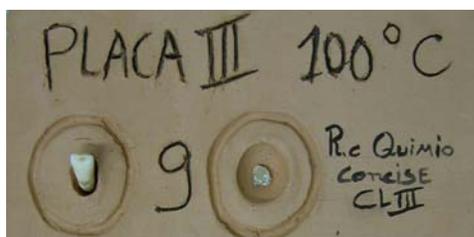
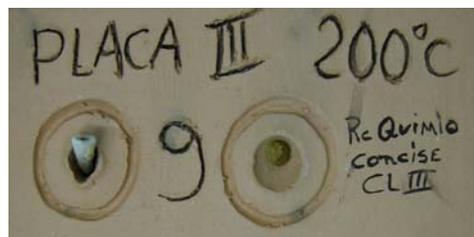
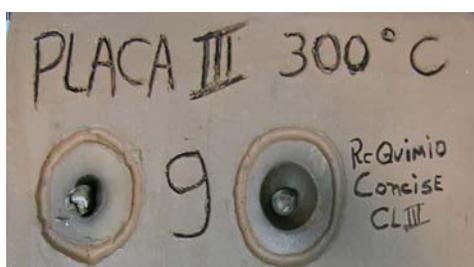
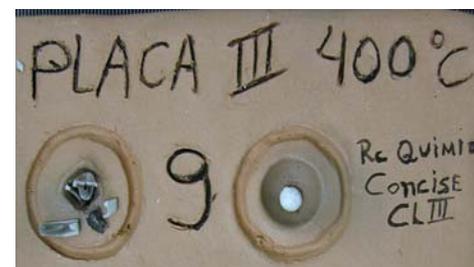
Figuras 17 – Alterações de cores da resina composta Concise e aspecto calcinado a 400°C.

As restaurações com Resina quimicamente polimerizável (Concise®- 3M Espe), não diferenciam das resinas foto ativadas no aspecto cor e estrutura morfológica, a variação ocorre apenas no que tange à incidência e à temperatura.

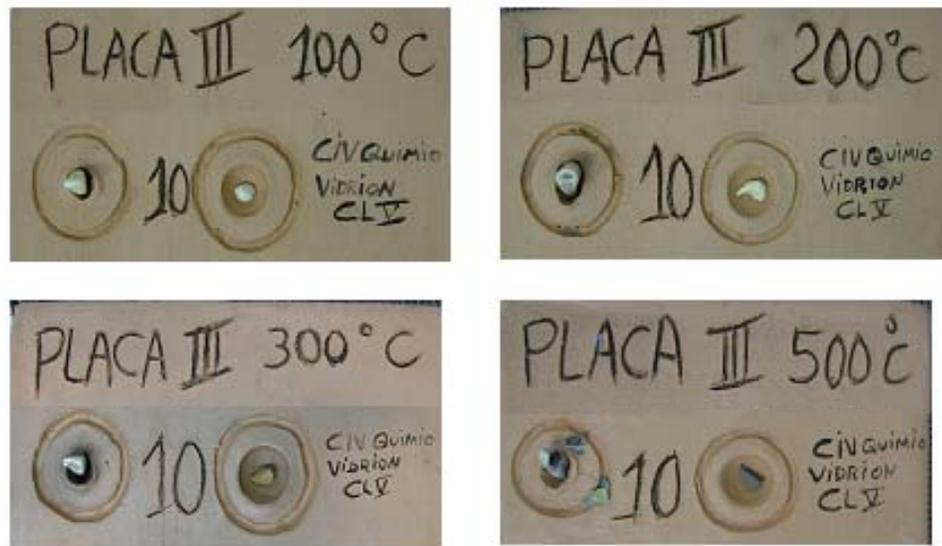
Figura 18- Alterações de cores do Ionômero de Vidro Vidrion

No que se refere às restaurações e características dos ionômeros de vidro, tanto o ionômero de vidro quimicamente ativado (Vidrión® -SSWithe ), quanto o ionômero de vidro fotopolimerizável (Vitremér®-3M Espe), estes apresentam as mesmas características, estrutura e morfologia geral, nas diferentes temperaturas de queima. Porém quanto à cor,

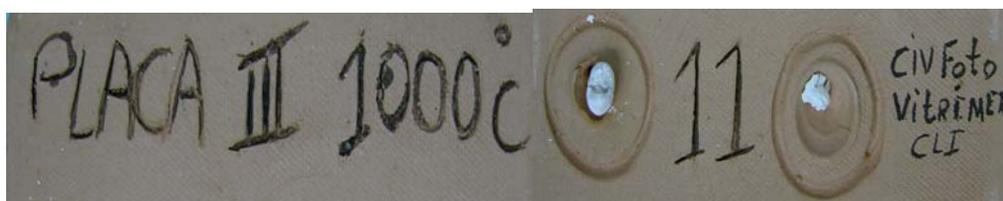
Figura 21- Calcinação do Ionômero Vitremer

Já o Ionômero de vidro fotopolimerizável (Vitremér®-3M Espe), quanto à cor apresentou cor branca a 100°C, amarelada a 200°C e preto à 300°C. Entre 900°C a 1000°C apresenta-se calcinado com estrutura dura, disforme e contraída, conforme pode-se visualizar na Tabela 7.

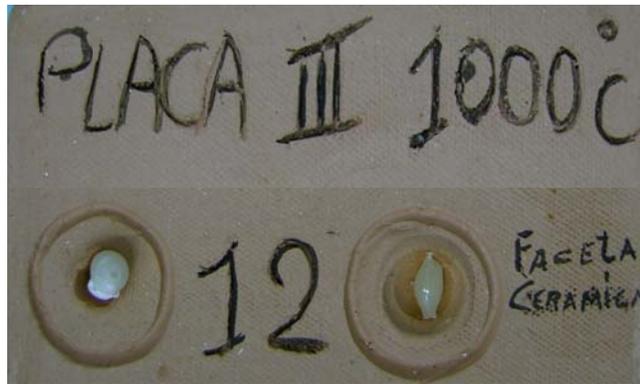
Figura 23- Cerâmica totalmente vitrificada.

O material restaurador cerâmica não apresentou alterações até atingir a temperatura de queima de, 900°C nesta temperatura apresenta uma cor amarelada. Ao atingir a temperatura de 1000°C torna-se uma massa arredondada, contraída e vítrea, conforme pode-se verificar na Tabela 8.
