**Universidade Estadual de Campinas  
Faculdade de Odontologia de Piracicaba**

**INFLUÊNCIA DE SELANTES DE SUPERFÍCIE NA  
MICROINFILTRAÇÃO DE DENTES RESTAURADOS  
COM RESINA COMPOSTA**

Dissertação apresentada à Faculdade de Odontologia de Piracicaba, da Universidade Estadual de Campinas, para obtenção do Título de Mestre em Clínica Odontológica – Área de Dentística.

**PIRACICABA  
2005**

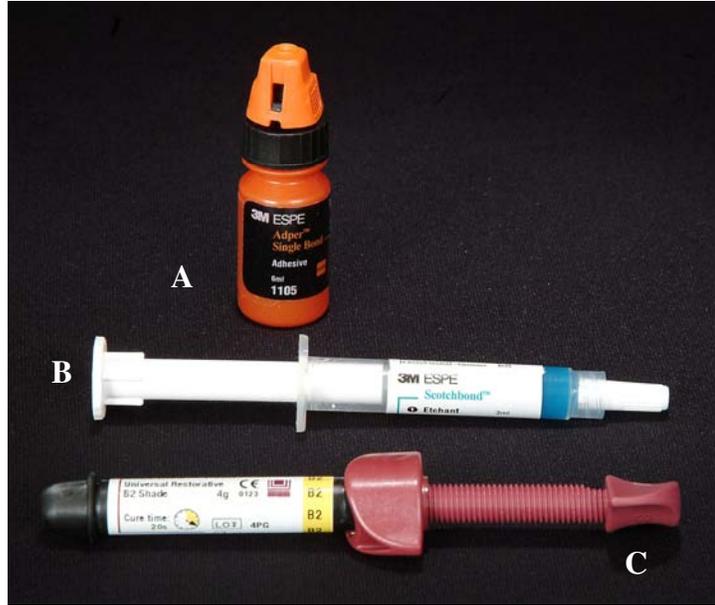
Figura 1 - A) Adesivo Dentinário (Single Bond - 3M ESPE), B) Condicionador Ácido (Scotchbond - 3M ESPE) e C) Compósito Restaurador (Z250 - 3M ESPE).

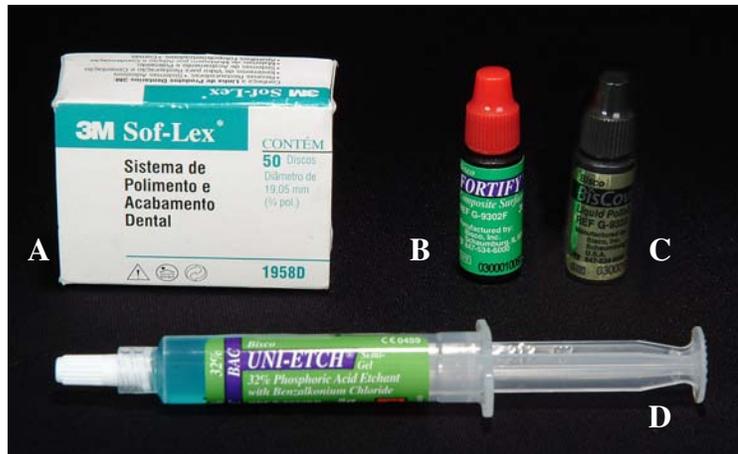
Figura 2 - A) Sistema de Acabamento e Polimento (Sof-Lex - 3M ESPE) B) Selante de Superfície (Fortify - Bisco), C) Selante de Superfície (Biscover - Bisco) e D) Condicionamento ácido UNI-ETCH a 32% (BISCO).

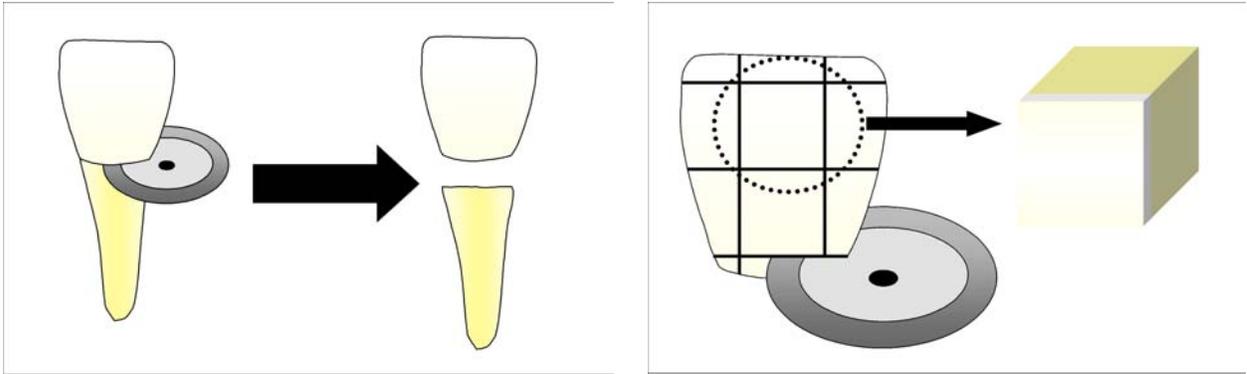
Figura 3 - Obtenção dos fragmentos dentais.

Após a seleção, foram obtidos 85 fragmentos de dentes, com área de superfície de 5x5mm aproximadamente, extraídos da superfície vestibular da coroa dos incisivos bovinos. Para isso, foi realizada a separação da coroa da porção radicular, com um disco de

diamante dupla face (KG Sorensen, Ind. Com. Ltda, Barueri, SP, Brasil) sempre sob constante irrigação de jato de água em peça-de-mão, em baixa rotação. Em seguida foram feitos outros cortes na porção coronária, nos sentidos méso-distal e incisivo-cervical em uma cortadeira metalográfica (Isomet 1000, Buehler), com disco diamantado de alta concentração (Extec 4" x 012 x 1/2) para a obtenção dos fragmentos (figura 3). Após isto, os 85 fragmentos foram incluídos em resina de poliestireno para facilitar o manuseio nos procedimentos restauradores e de imersão em corante. Sobre uma placa de vidro, colocou-se placas de cera nº 7. A superfície de esmalte ficou em contato com a cera (figura 5), para evitar a impregnação da resina de poliestireno nessa superfície. A resina foi vertida na matriz, posicionada sobre a cera, de forma que toda a superfície de dentina fosse coberta pela resina, obtendo-se assim um bloco de resina de poliestireno com os fragmentos dentais nele incluídos. Após 12 horas, o cilindro de resina de poliestireno, com o fragmento dental fixado, foi removido da matriz (figuras 4 e 5). A superfície de esmalte foi tratada com lixas de carbetto de silício (Sic), de granulação #600 e #1200 sob irrigação constante, utilizando-se uma Politriz giratória (Maxigrind) para planificar a superfície. Em seguida foram confeccionadas as cavidades. Foram realizadas 85 cavidades, que foram observadas sob lupa com aumento de 4X, para que fossem selecionadas 45 cavidades sem nenhum tipo de defeito marginal.

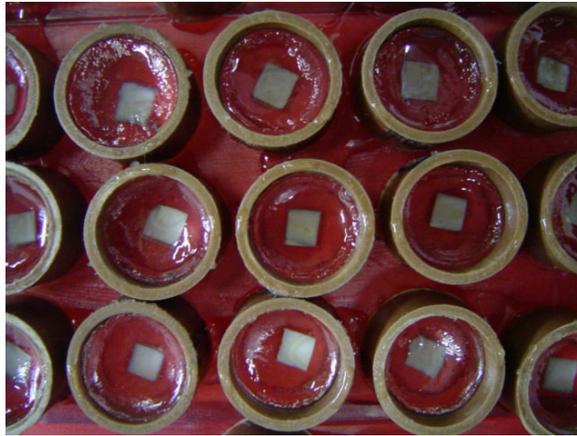
Figura 4 - Inclusão dos fragmentos dentais em resina de poliestireno.

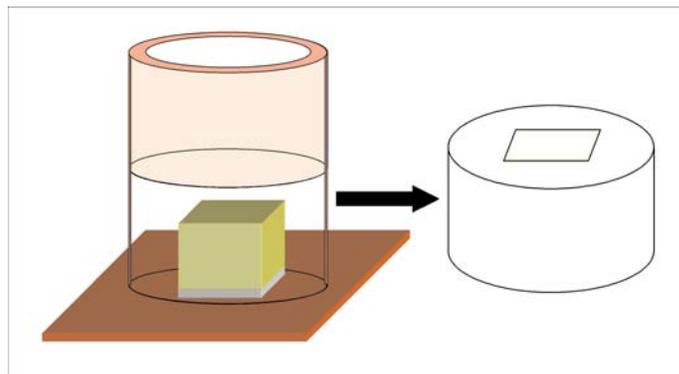
Figura 5 - Desenho esquematizando a desinclusão dos fragmentos dentais, obtendo-se assim, o conjunto fragmento dental + resina de poliestireno.

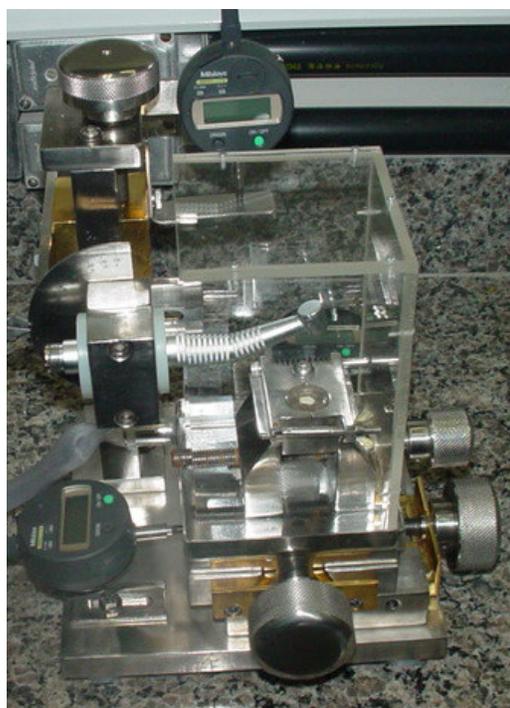
**Figura 6** - Máquina para padronização de Preparos Cavitários.

Cavidades com dimensões de 2mm de largura, 2mm de comprimento e 1,5 mm de profundidade foram confeccionadas na superfície de esmalte, com o auxílio de uma máquina padronizadora de preparos cavitários (figura 6). Os preparos foram realizados com pontas diamantadas tronco-cônica nº 3100 (KG Sorensen Ind. Com. Ltda, Barueri, SP, Brasil) em alta rotação sob refrigeração constante. Uma nova ponta diamantada foi utilizada a cada cinco preparos.

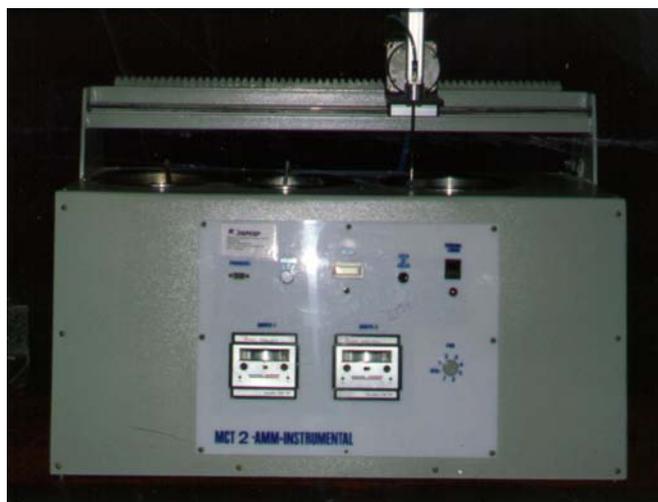
Figura 7- Máquina de Ciclagem Térmica.

Todos os corpos-de-prova (15 amostras de cada um dos três grupos), devidamente identificadas, foram submetidos a 1000 ciclos térmicos (cada ciclo corresponde a 2 banhos), com 1 minuto de permanência em cada banho, com temperaturas de  $5 \pm 2^{\circ}\text{C}$  e  $55 \pm 2^{\circ}\text{C}$ , e, tempo de transferência entre eles de 5 segundos, numa máquina de ciclagem térmica (MCT 2 AMM \* INSTRUMENTAL), ilustrada na figura 7.

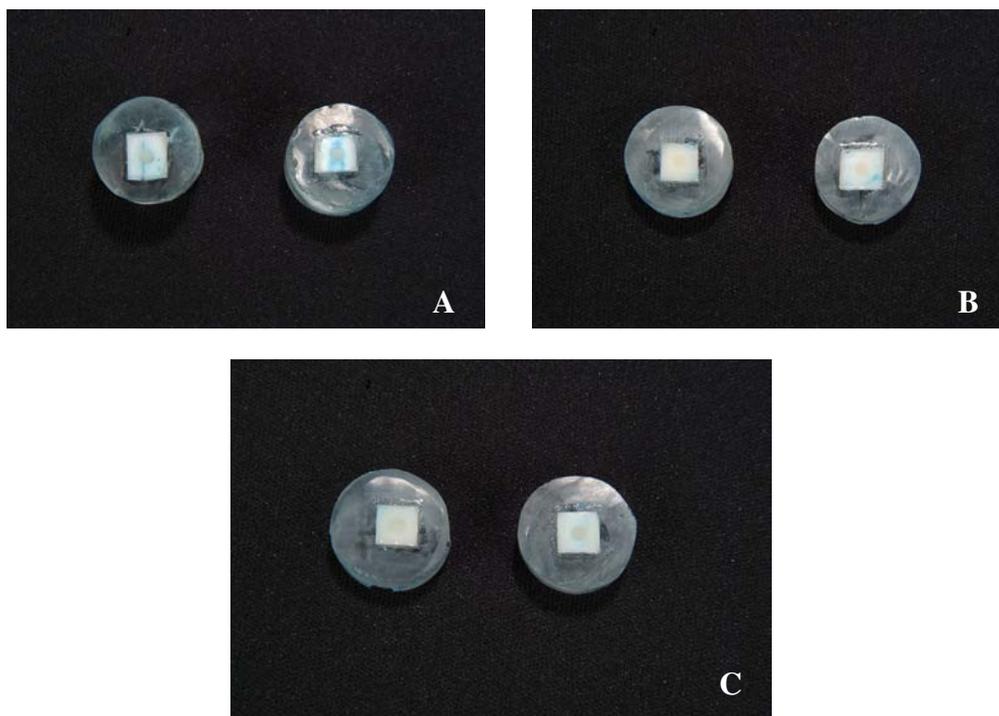
Figura 8 – Amostragem dos corpos de prova após a imersão no corante. A) Grupo I - Controle, B) Grupo II – Fortify e C) Grupo III - Biscover

As amostras devidamente identificadas foram armazenadas em um recipiente contendo solução corante de azul de metileno 2% tamponado, pH 7.0, por 4 horas (Munro *et al.*, 1996, Myaki *et al.*, 2001, Ehrardt *et al.*, 2002). Após este tempo, os corpos-de-prova foram retirados do recipiente, lavados em água corrente por 2 minutos para a remoção do excesso do corante, e secados (figura 8).

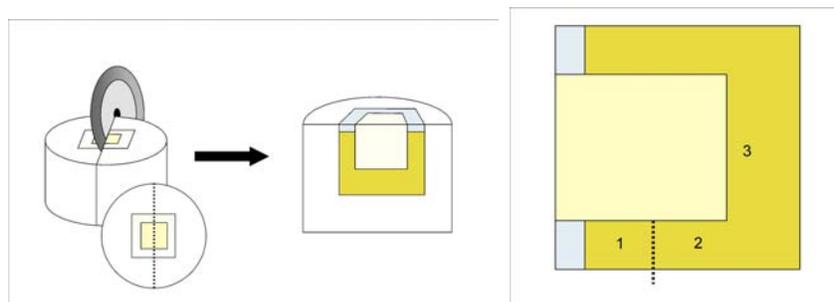
Figura 9 - A) Secção do corpo de prova. B) Escores.

Os corpos-de-prova foram seccionados no centro da restauração, numa cortadeira metalográfica de precisão (Isomet 1000, Buehler), através de disco diamantado de alta concentração (Extec 4” x 012 x 1/2), de modo que, de cada fragmento dental,

obteve-se duas unidades (figura 9). Cada unidade foi avaliada quanto ao grau de infiltração por três avaliadores calibrados, utilizando-se uma lupa estereoscópica (Meiji Techino 2000) com aumento de 40X, de acordo com os seguintes escores:

- 0- Nenhuma penetração do corante;
- 1- Infiltração do corante na interface dente/restauração até a metade da parede gengival;
- 2- Infiltração do corante na interface dente/restauração além da metade da parede gengival, sem atingir a parede axial;
- 3- Infiltração do corante na interface dente/restauração atingindo a parede axial ou além dela.

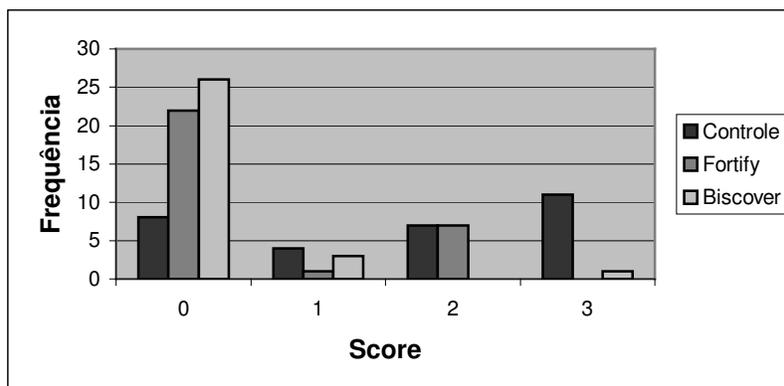
Teste Kruskal-Wallis, Teste Não-paramétrico de Comparações Múltiplas ( $p<0,05$ ). Letras diferentes indicam diferença estatisticamente significante.

Gráfico 1: Freqüência dos scores de penetração do corante para cada grupo experimental

Os grupos Fortify e Biscover apresentaram as menores médias de infiltração marginal, sem diferenças estatísticas significantes entre si, mas com diferenças estatísticas significativas em relação ao grupo controle (Tabela 1 e Gráfico 1).
