**UNIVERSIDADE ESTADUAL DE CAMPINAS
FACULDADE DE ODONTOLOGIA DE PIRACICABA**

**Análise de três diferentes protocolos de remoção de
pinos de fibra de vidro com pontas ultrassônicas: estudo
*ex vivo***

Dissertação apresentada à Faculdade de Odontologia de Piracicaba da Universidade Estadual de Campinas para a obtenção do título de Mestre em Clínica Odontológica, na Área de Endodontia.

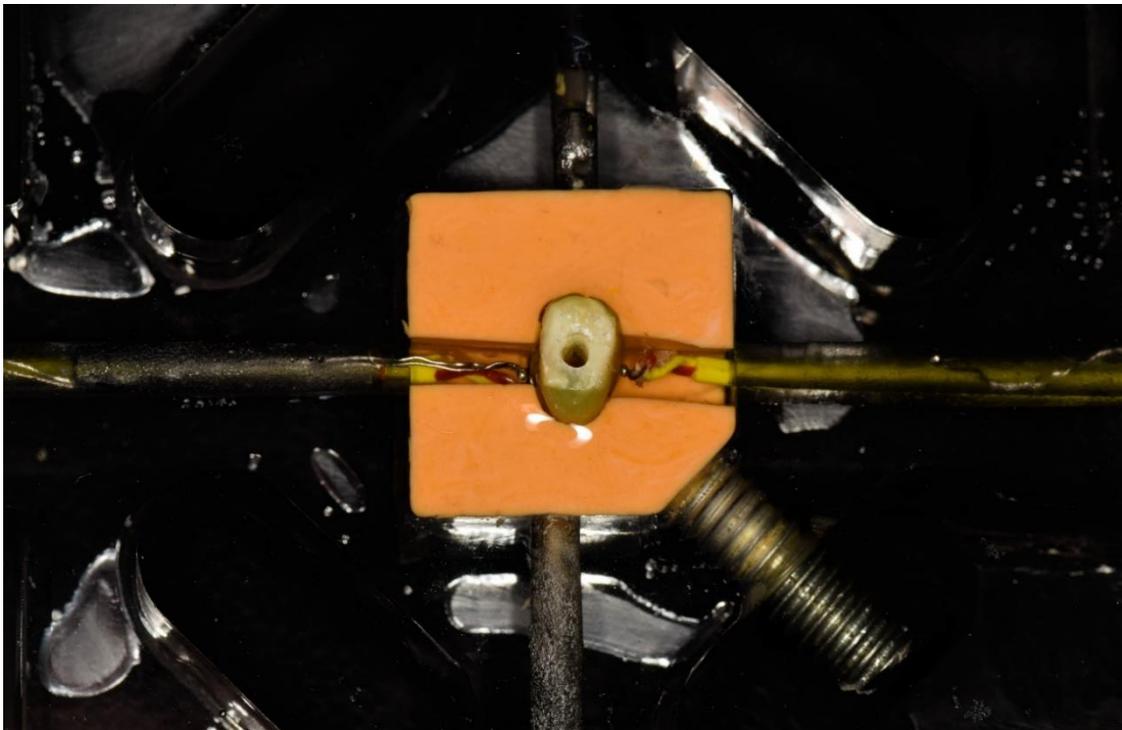
posição desejável e permitindo a sua remoção após o término do experimento, sem causar nenhum dano (Figura 1). Buscando evitar interferências sobre os sensores de temperatura, o dente recebeu o isolamento absoluto com dique de borracha, composto pelo arco Ostby dobrável (Indusbello, Londrina, Paraná, Brasil), lençol de borracha (Madeitex, São José dos Campos, São Paulo, Brasil), grampo 00 (S.S. White Duflex, Rio de Janeiro, Rio de Janeiro, Brasil) e barreira gengival (Top Dam, FGM, Joinville, Santa Catarina, Brasil) (Figura 2).

Figura 1 - Detalhes das sondas em contato com a superfície dental.

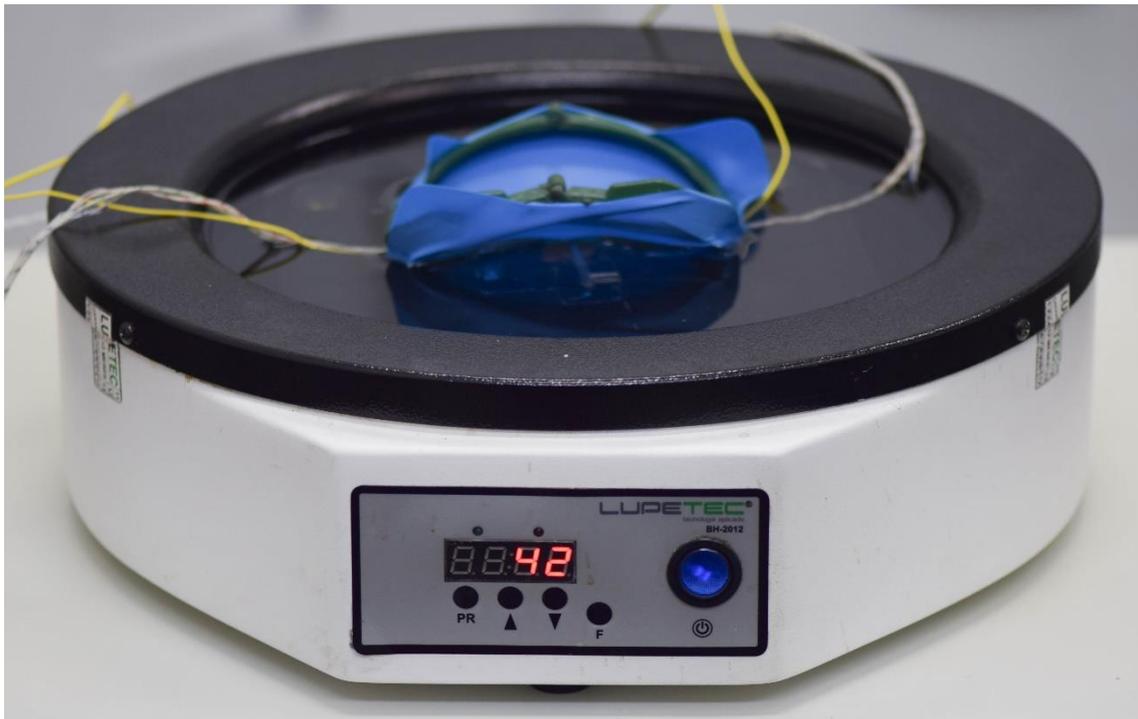
Figura 2 - Conjunto pronto e imerso para a remoção dos pinos

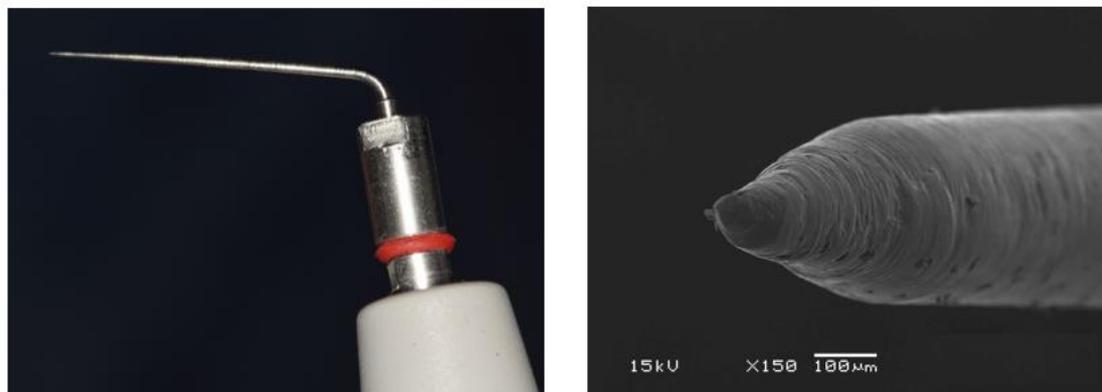
Para a remoção dos pinos foi utilizado o aparelho de ultrassom Satelec Newtron Booster (Satelec, Mérignac, Gironda, França) e uma ponta de ultrassom lisa (TRA 12 – Intracanal fina 20mm, Vortex Ind. e Com. de Ferr Diamantadas Ltda, São Paulo, São Paulo, Brasil), acoplada a um adaptador de ultrassom (Vortex Ind. e Com. de Ferr Diamantadas Ltda, São Paulo, São Paulo, Brasil) e compatível ao aparelho, acionados na potência de número 10, que corresponde a 50% da potência do equipamento (Figura 3). Todo o procedimento foi realizado com a utilização de microscopia clínica (DM- Pro, Opto Eletrônica S/a, São Carlos, São Paulo, Brasil) nos aumentos de 5 ou 8 vezes. Foi utilizada uma ponta de ultrassom por amostra, visto que as suas dimensões originais se alteravam e poderiam comprometer a sua eficácia de desgaste se fossem utilizadas mais vezes.

Figura 3 - Conjunto composto pelo adaptador e a ponta ultrassônica à esquerda. A direita é possível verificar maiores detalhes do instrumento através do uso de microscopia eletrônica de varredura.

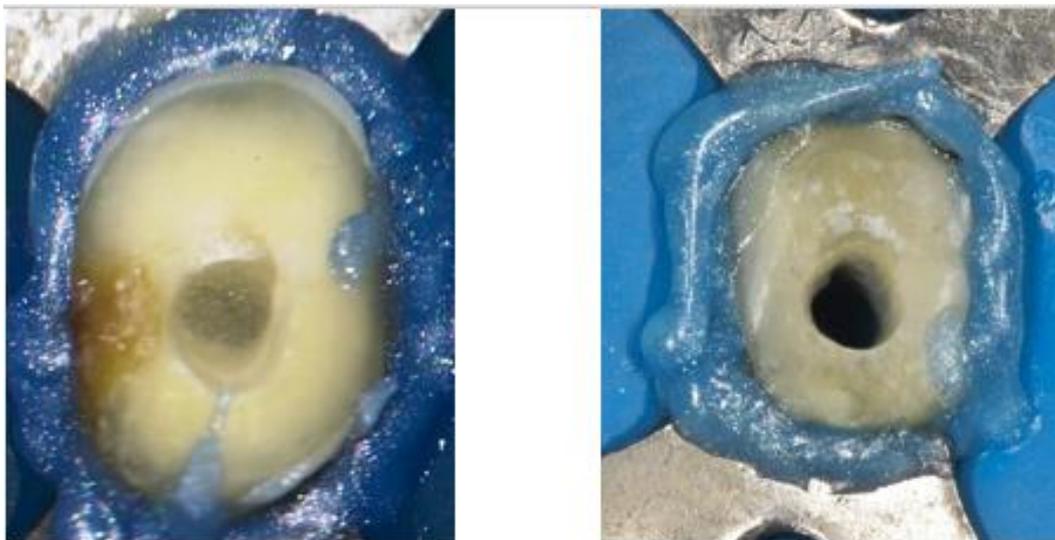
Os critérios para a conclusão da remoção foram: o alcance do comprimento do pino, a visualização da guta percha apical e, quando possível, a completa remoção do pino de fibra de vidro e do remanescente do cimento resinoso aderido as paredes do canal radicular (Abe et al., 2014). Entretanto, devido as dificuldades e limitações clínicas, principalmente relacionado com a visualização dos materiais em toda a extensão do conduto pela coloração próxima ao da dentina, foi considerado como critério de término a menor quantidade possível de material aderido as paredes do canal radicular após o alcance da guta percha (Figura 4).

Figura 4 - Imagem clínica antes e após a remoção dos pinos.

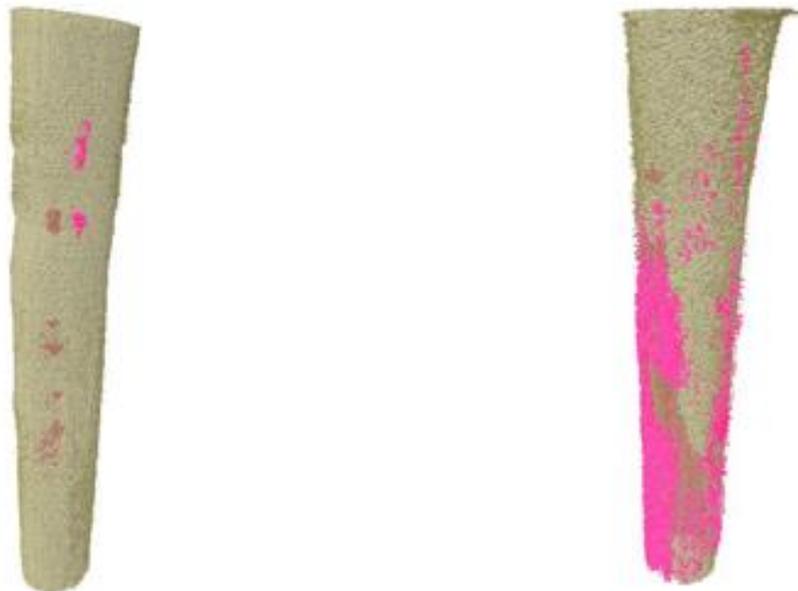
Após a confirmação da remoção dos pinos, as amostras foram submetidas a microtomografia computadorizada, com os mesmos parâmetros descritos anteriormente. Foi realizada a quantificação do volume do espaço do conduto e do material remanescente que permaneceu aderido às paredes do canal radicular, permitindo a comparação com os valores obtidos durante a análise inicial (Figura 5).

Figura 5 - Reconstrução tridimensional do espaço do conduto após o preparo do pino (esquerda) e após a remoção do pino (direita). A coloração rosa corresponde ao remanescente de material obturador, pino e cimento resinoso que permaneceu aderido às paredes do canal radicular.

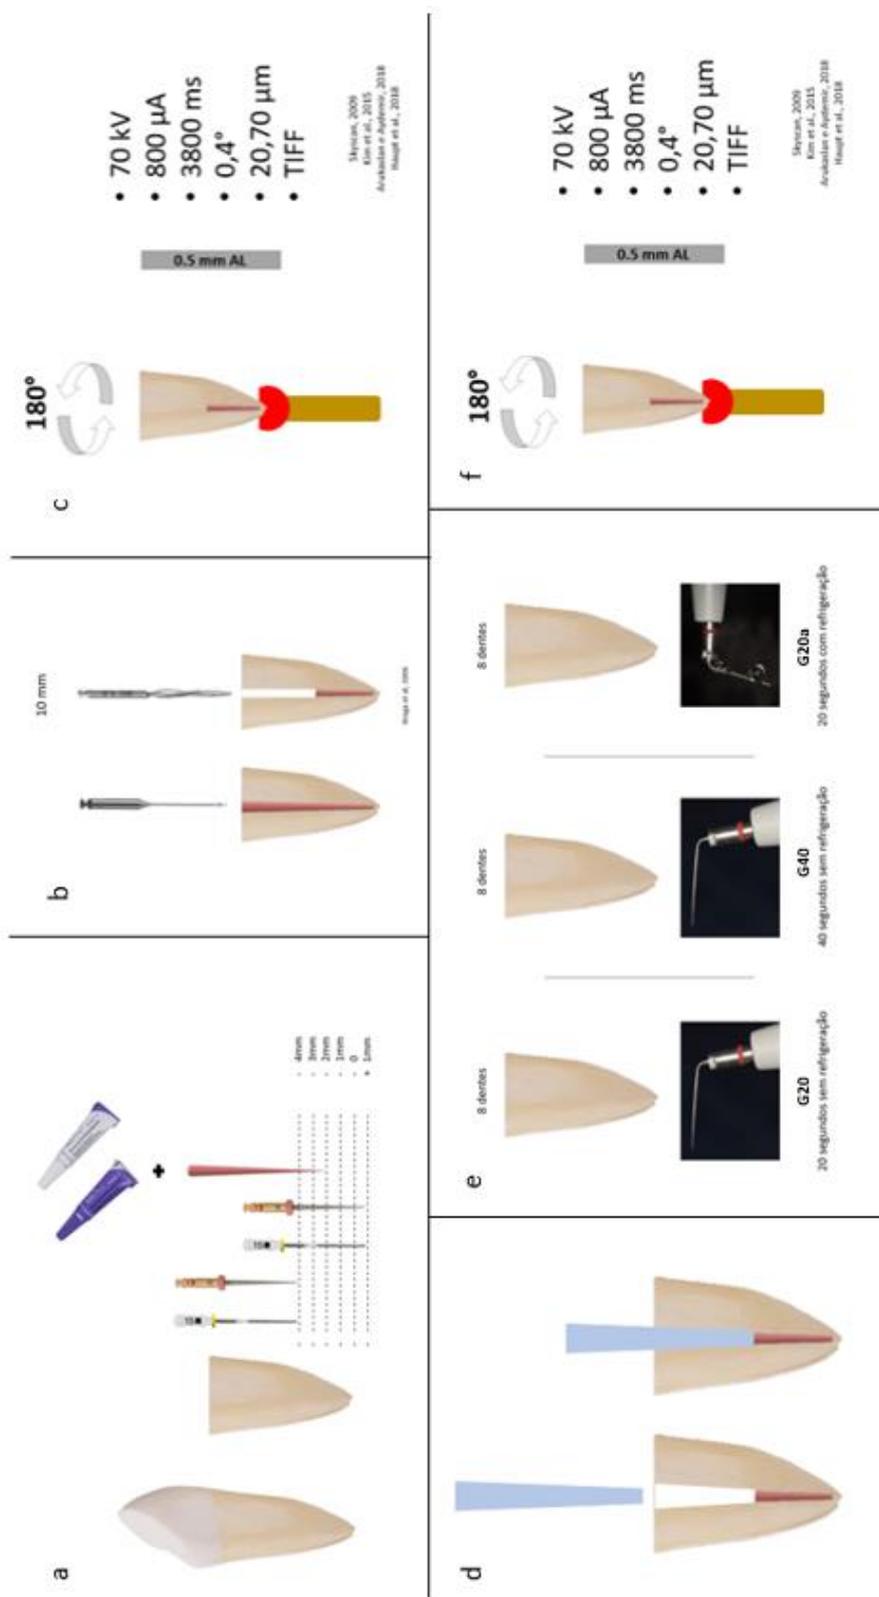
O passo a passo da metodologia pode ser visto resumidamente a seguir (Figura 6):

Figura 6 - Ilustração dos passos laboratoriais. (a) remoção da coroa, preparo do canal e obturação. (b) preparo do espaço do pino de fibra de vidro. (c) aquisição da primeira microtomografia. (d) cimentação do pino de fibra de vidro. (e) divisão dos grupos para a remoção dos pinos. (f) aquisição da segunda microtomografia.

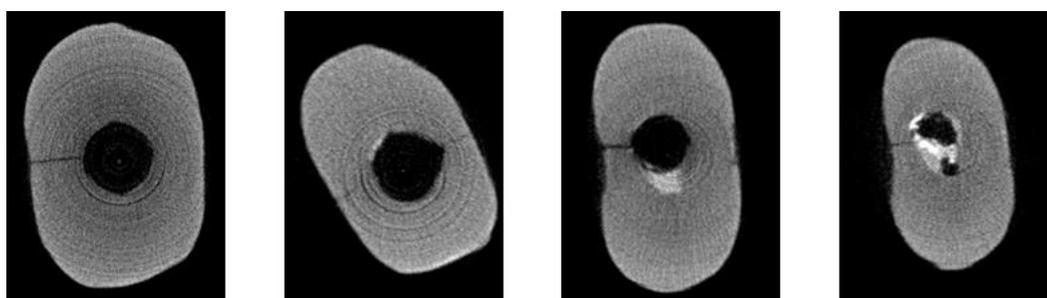
A avaliação das trincas foi realizada a partir das mesmas imagens reconstruídas e utilizadas previamente, antes e após a remoção dos pinos de cada uma das amostras (Figura 7). Para isso eram avaliados todos os cortes no plano axial no programa CTAN versão 1.12.

Figura 7 - Visualização de trincas radiculares no corte axial de diferentes amostras.

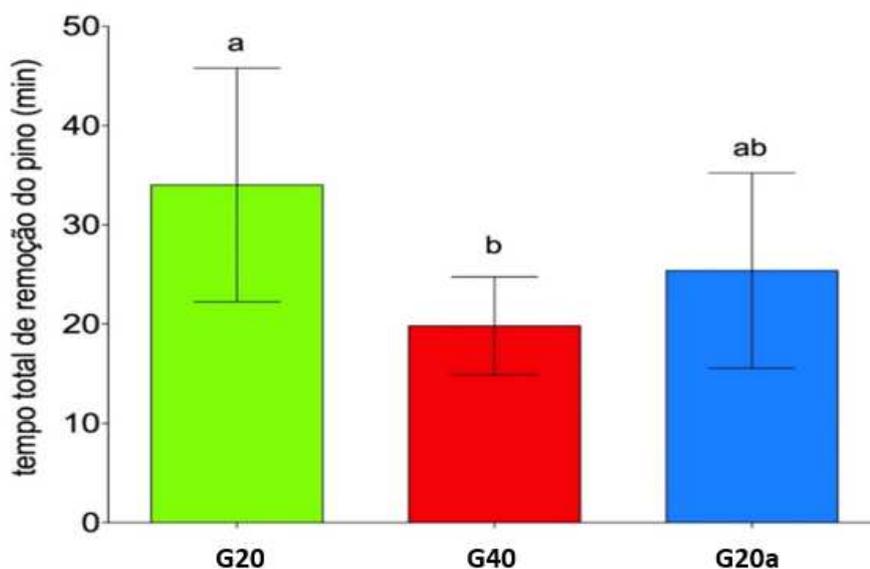
Figura 8 - Tempo total gasto (min) em função dos grupos estudados.

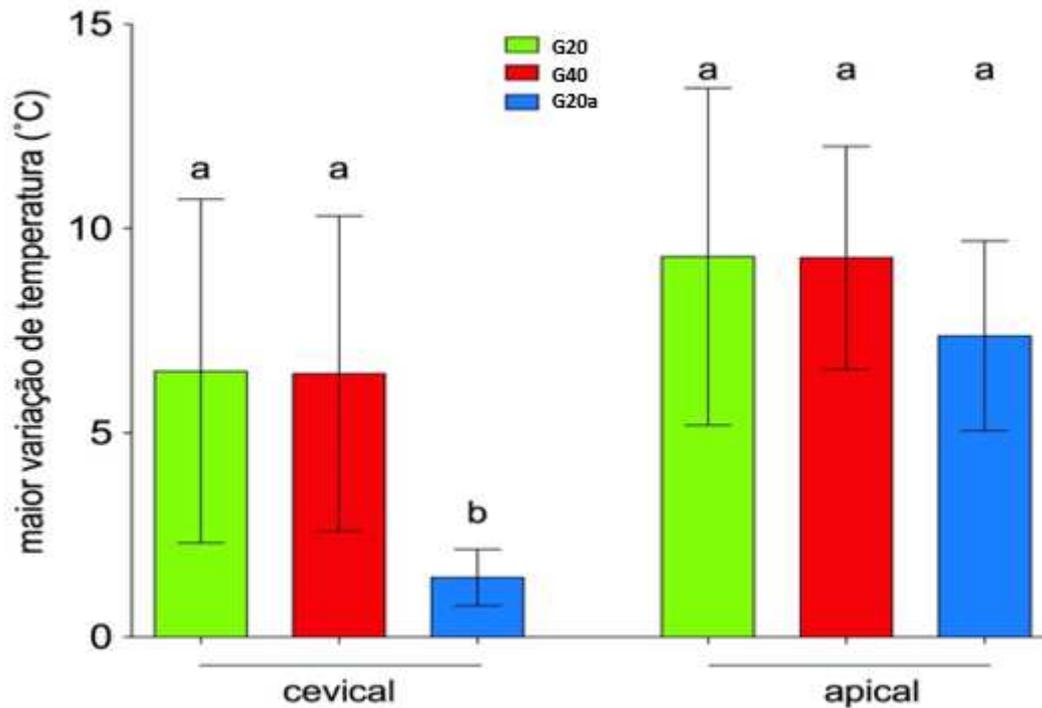
O aumento máximo de temperatura foi calculado a partir das maiores diferenças de temperatura obtidas em cada período que foi realizado o experimento. Para isso, foi utilizado o maior valor obtido entre as duas sondas na mesma altura, no mesmo instante e agrupados em dois grupos, recebendo os nomes de sonda cervical e sonda apical. Em seguida, era calculado o valor médio em cada grupo e submetido a análise estatística. Foi empregado a análise de variância (ANOVA) com dois fatores, permitindo concluir que não houve diferença estatística entre as sondas apicais quando comparamos os três grupos estudados. Já nas sondas cervicais, os grupos G20 e G40 não apresentaram diferença estatística. Enquanto isso, o grupo G20a resultou em uma liberação de calor significativamente menor que os dois grupos citados. Quando realizamos as comparações associando as duas regiões da raiz, notamos que o grupo G20A na região cervical atingiu um valor de temperatura inferior a todos os grupos da região apical (Tabela 5) (Figura 9).

Figura 9 - Aumento máximo de temperatura (°C) de acordo a localização das sondas em função dos grupos estudados ($p < 0,05$).

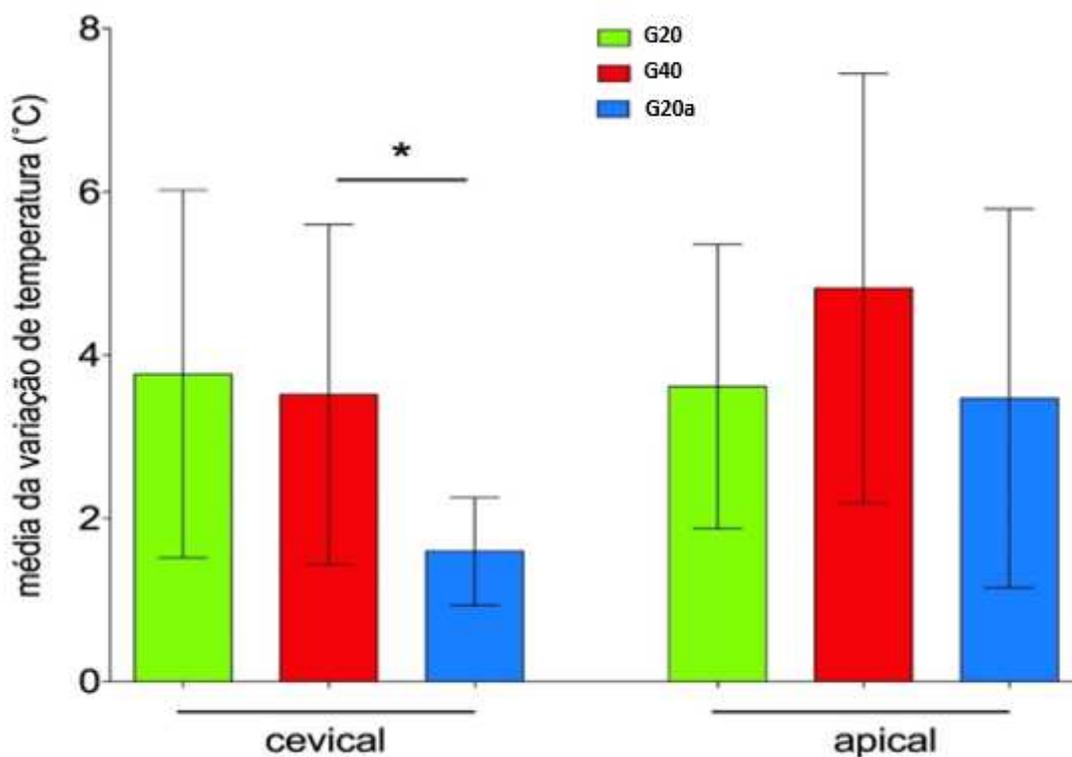
A segunda análise executada sobre a temperatura foi com o valor médio de calor liberado durante o experimento, que foi calculado a partir do valor da média da diferença de temperatura em cada altura da amostra. Realizamos o cálculo sobre a diferença entre a temperatura máxima e a temperatura mínima em cada um dos ciclos de remoção, nas quatro sondas. Em seguida, foi calculado um único valor médio obtido a partir de todos os ciclos das sondas da mesma altura, obtendo dois resultados, um da sonda cervical e outro da sonda apical. A análise estatística foi realizada empregando a análise de variância (ANOVA) com dois fatores, permitindo concluir que não houve diferença estatística entre as sondas apicais, quando comparamos os três grupos estudados. Já nas sondas cervicais, foi encontrada um valor significativamente menor de temperatura no grupo G20a em relação ao grupo G40. Não houve diferença estatística entre o grupo G20 e os demais grupos na região cervical. (Tabela 6) (Figura 10).

Figura 10 - Comparação do aumento médio de temperatura (°C) em função da localização da sonda e o grupo ($p < 0,05$).

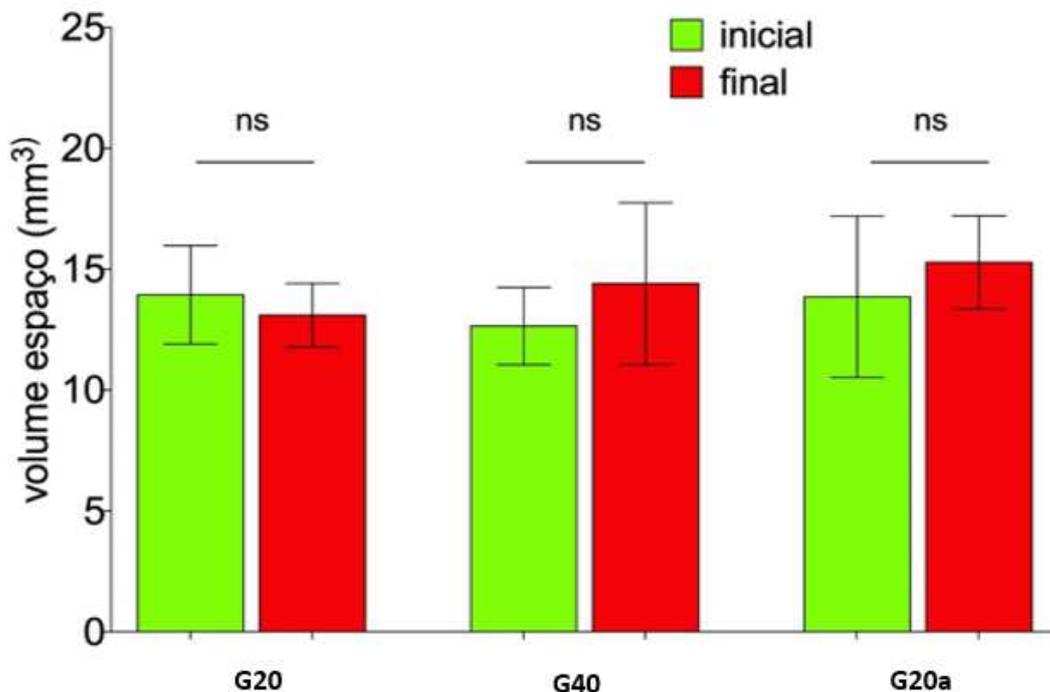
Figura 11 - Comparação da porcentagem de mudança do volume do espaço do conduto antes e após a remoção dos pinos de fibra de vidro (%) ($p < 0,05$).

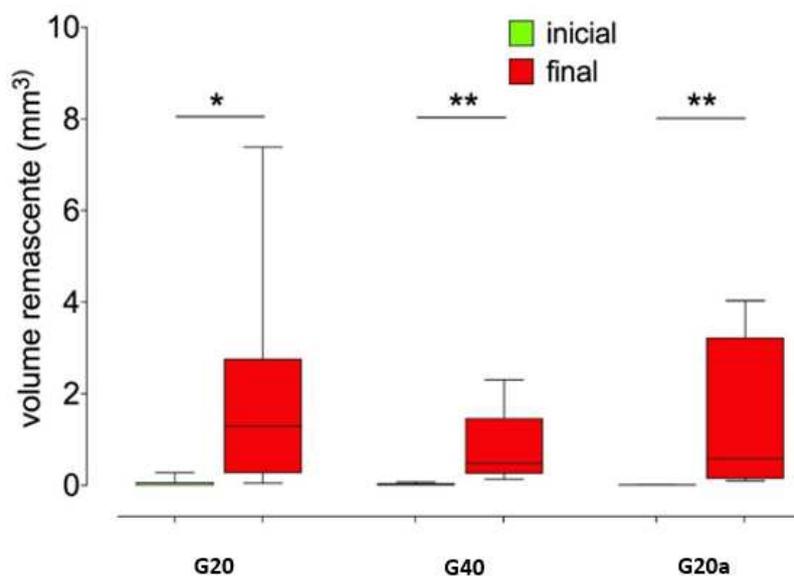
Ao realizarmos a comparação do volume de remanescente de material antes e após a remoção dos pinos, todos os grupos resultaram em um aumento significativo de material aderido as paredes do canal. Essa análise foi realizada com o teste de Wilcoxon (Tabela 9) (Figura 12).

Figura 12 - Comparação do volume do remanescente de material antes e após a remoção dos pinos de fibra de vidro (mm^3) ($p < 0,05$).
