**UNIVERSIDADE ESTADUAL DE CAMPINAS
FACULDADE DE ODONTOLOGIA DE PIRACICABA**

Colagem de Fragmentos

Monografia apresentada ao Curso de
Especialização em Odontopediatria da
Faculdade de Odontologia de
Piracicaba, Unicamp, para obtenção do
título de Especialista em
Odontopediatria.

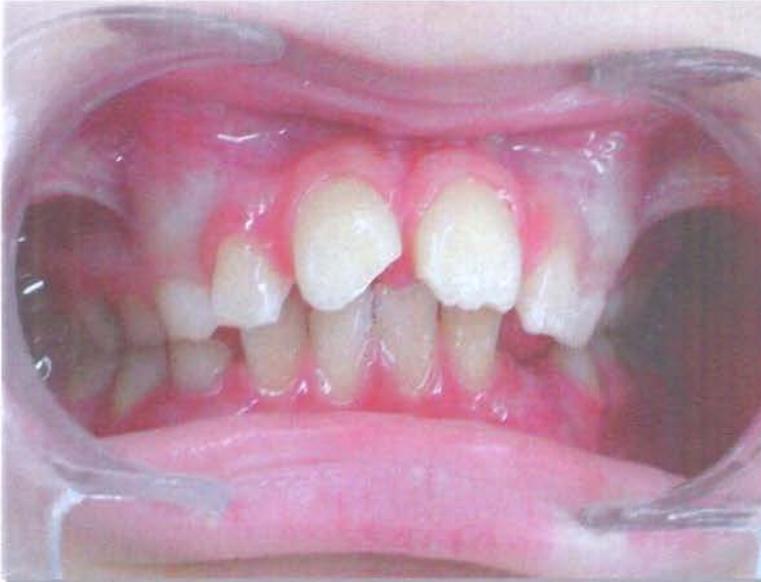
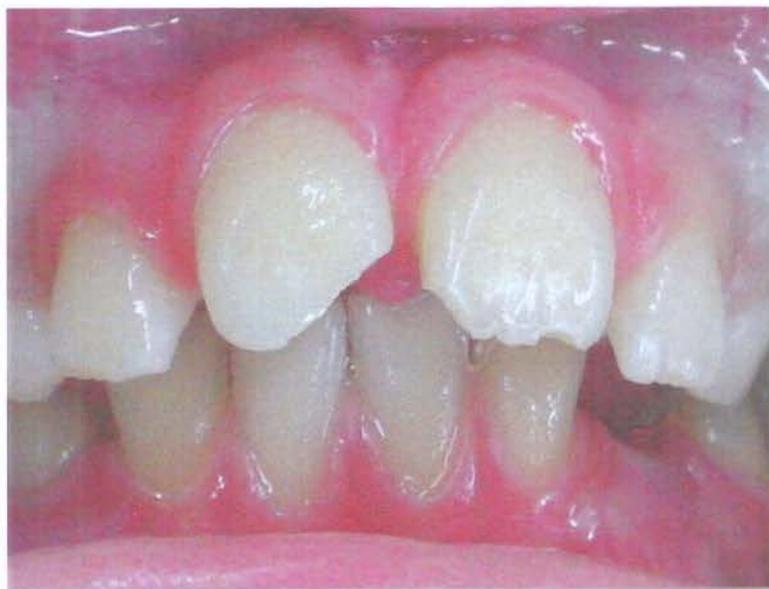
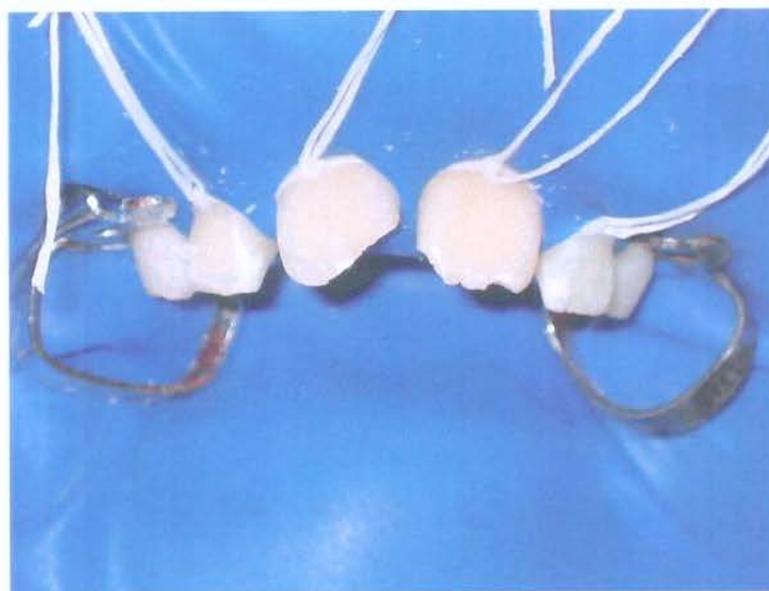
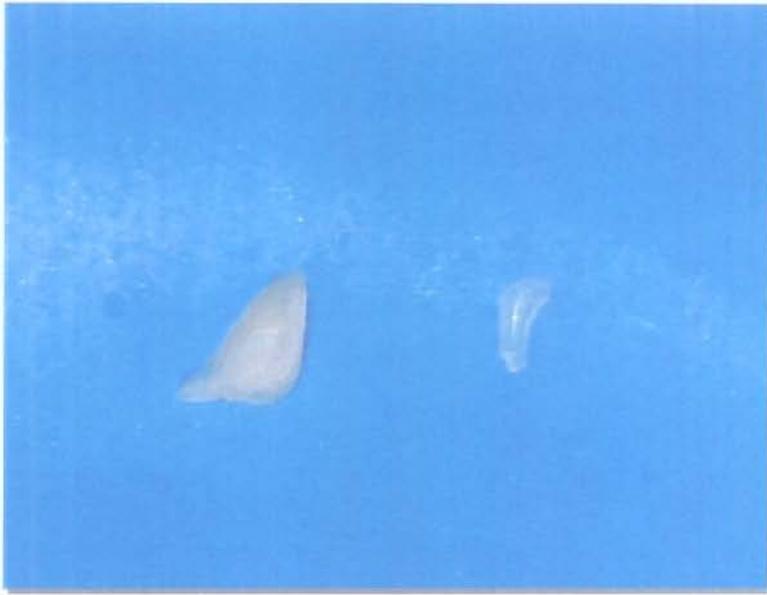
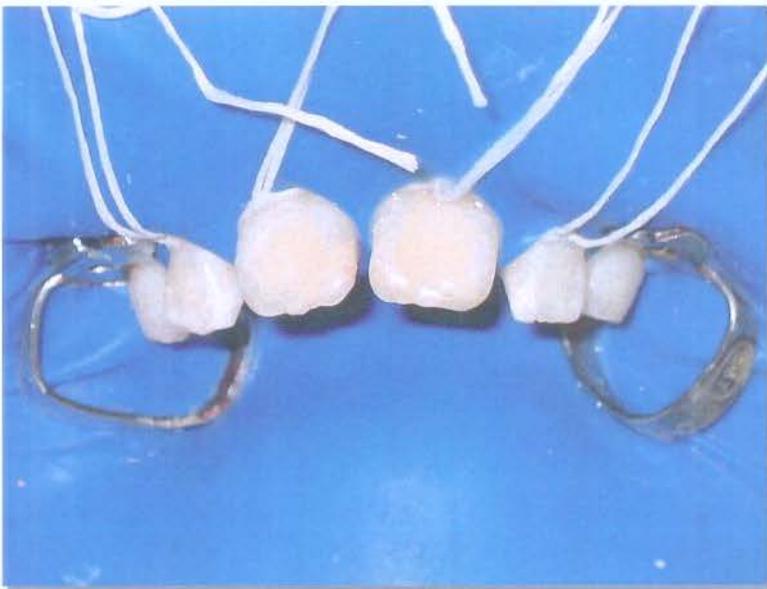
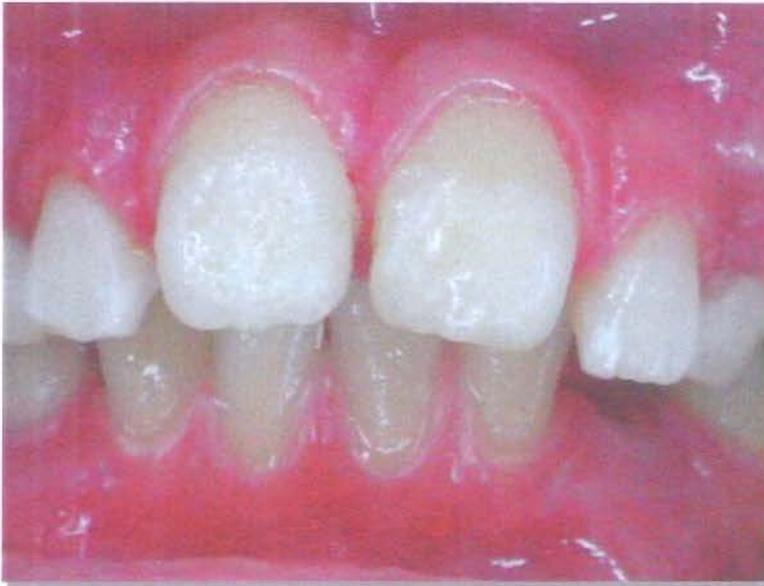
Paciente D.L.O.E., 8 anos e 10 meses de idade, apresentou-se na Clínica de Odontopediatria da Faculdade de Odontologia de Piracicaba – UNICAMP, por motivo de trauma dental, com os dentes 11 e 21 fraturados devido a uma queda (fig. 1 e 2). Realizados os exames clínico e radiográfico, constatou-se que a fratura de ambos os dentes restringia-se apenas a região de esmalte e dentina, porém sem fratura radicular nem invasão do espaço biológico. Os dentes não apresentavam mobilidade, fratura óssea, sensibilidade à percussão nem alteração no posicionamento. O paciente encontrou os fragmentos e trouxe para a colagem dos mesmos (fig. 4). No procedimento restaurador foi realizado o isolamento absoluto do campo operatório (fig. 3), profilaxia dos dentes envolvidos, condicionamento ácido total durante 15 segundos com gel de ácido fosfórico a 35% (3M ESPE do Brasil), seguido de lavagem abundante por 15 segundos e secagem suave com jatos de ar, e o sistema adesivo Single Bond® (3M ESPE do Brasil) foi aplicado e fotoativado de acordo com as instruções do fabricante. Uma fina camada de resina TPH foi inserida sobre o remanescente com o objetivo de preencher o espaço referente a face palatina. Em seguida, o fragmento foi levado em posição e acomodado após a remoção do excesso da resina, realizou-se a fotoativação por 40 segundos. O isolamento absoluto foi removido e os contatos oclusais conferidos (fig. 6 e 7). Os resultados estético e funcional foram satisfatórios. Recomendou-se ao paciente cuidado na oclusão de alimentos ou objetos rígidos com os dentes anteriores com o intuito de

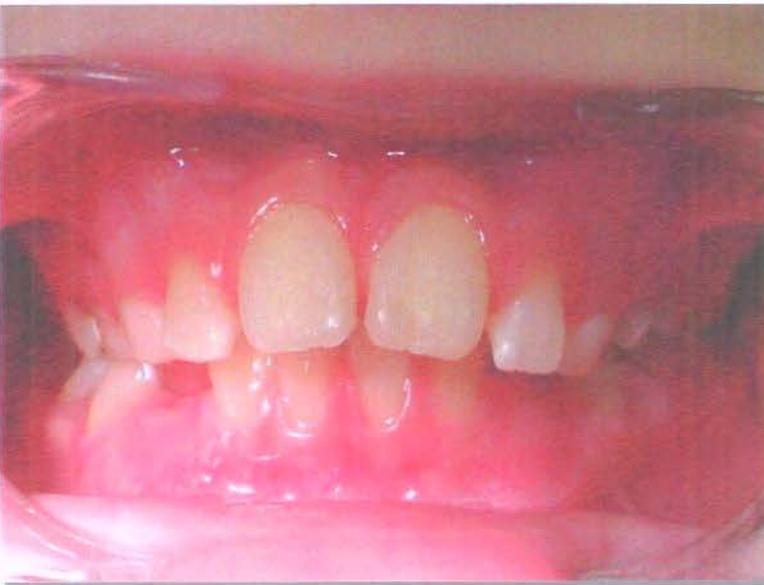
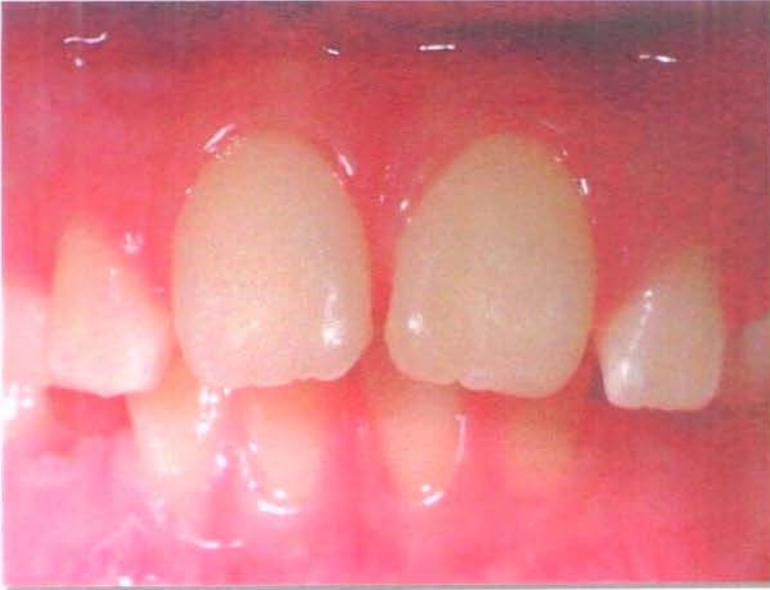
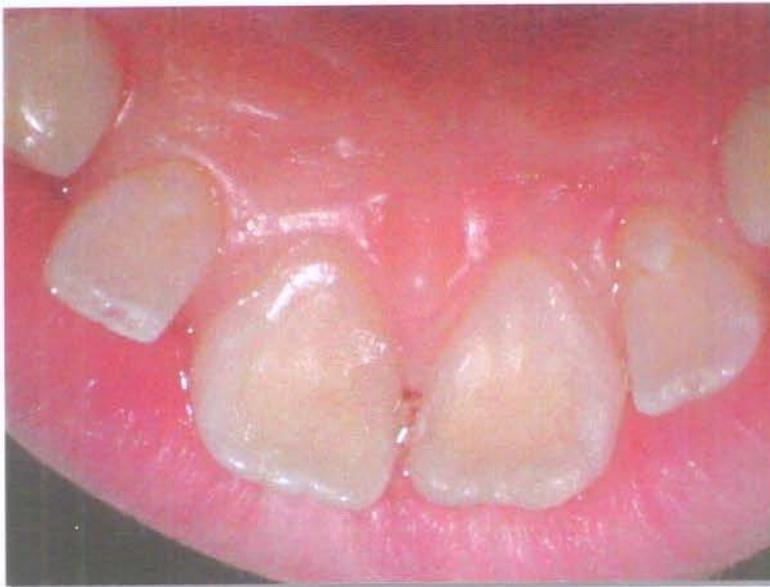
evitar-se a fadiga do sistema de união entre o remanescente e o fragmento. Este caso foi preservado após 2 meses, sendo que o paciente não relatou qualquer sensibilidade a mudança de temperatura ou em oclusão. A estética e a função mantiveram-se satisfatórias (fig. 7, 8, 9).
