**RETENTORES INTRARRADICULARES:
VISÃO ENDODÔNTICA**

Monografia apresentada à Faculdade de Odontologia de Piracicaba da Universidade Estadual de Campinas como parte dos requisitos exigidos para a obtenção do título de Especialista em Endodontia.

4. RELATO DE CASO CLÍNICO

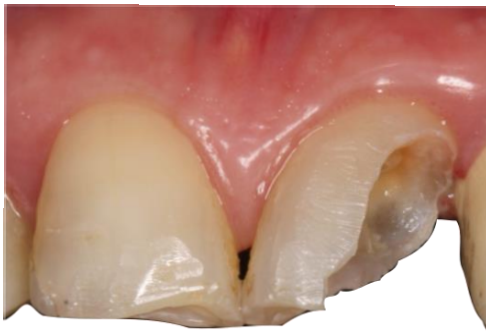
Figura 1 - aspecto da fratura, vista vestibular

Paciente de gênero feminino, 74 anos, em dezembro de 2015 procurou o serviço de endodontia da faculdade de odontologia de Piracicaba FOP-UNICAMP relatando que sofrera um trauma no dente 21, o qual o canal foi tratado na mesma clínica no mês de agosto de 2015. Durante o exame clínico foi observado: dente 21 com extensa destruição coronária, assintomático, sem exposição de guta percha, com ausência de fístula, tumefação inflamatória ou mesmo sinais de trincas e fraturas radiculares (Figura 1 e 2).

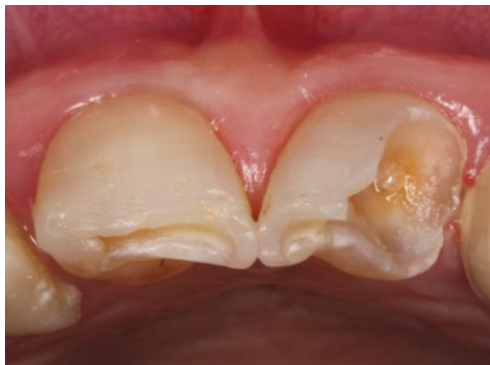
Figura 2 - aspecto da fratura, vista oclusal

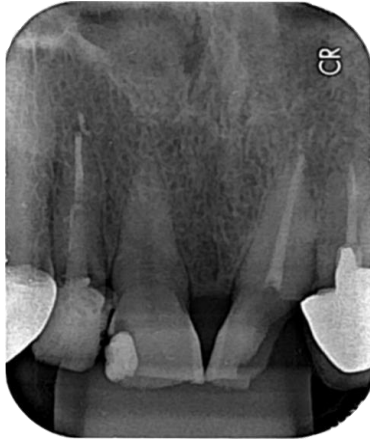
Figura 3 - aspecto radiográfico

O exame radiográfico revelou a presença de um adequado tratamento endodôntico (Figura 3).

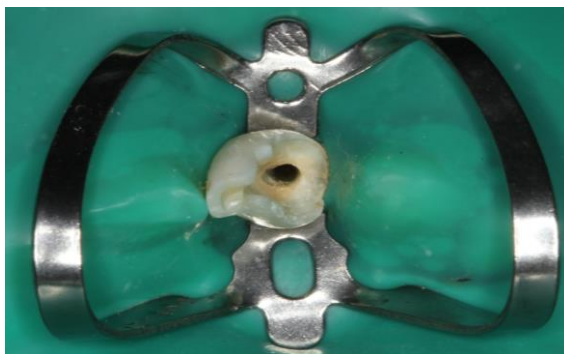
Figura 8 - total remoção de guta percha e cimento

Constatou-se com o microscópio a completa remoção da guta percha e do cimento da paredes do conduto radicular (Figura 8).

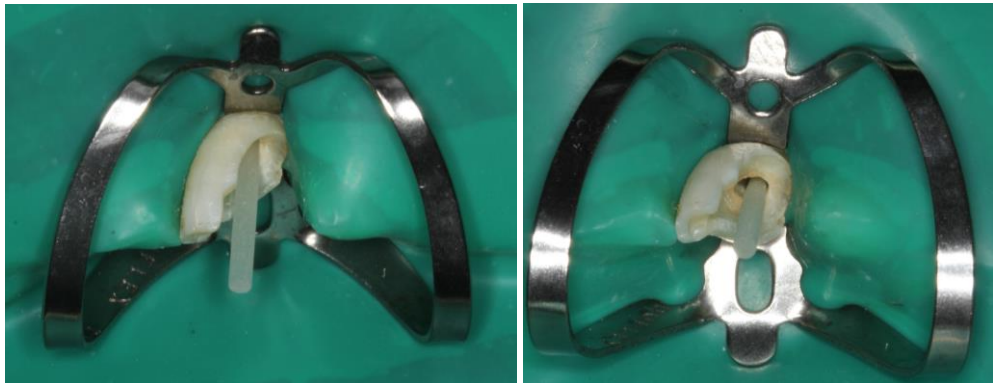
Figura 9 - avaliação clínica para seleção do pino de fibra

Para a seleção do pino de fibra de vidro foi necessária uma avaliação clínica e radiográfica (Figuras 9 e 10), verificando da adaptação do pino à extremidade final do preparo radicular. O pino selecionado foi o número 2 do sistema White Post DC (FGM) (Figura 11).

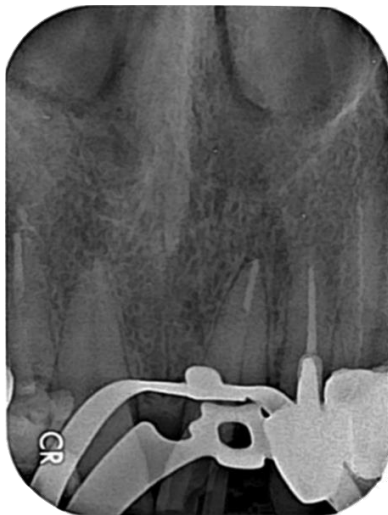
Figura 10 - avaliação radiográfica para seleção do pino de fibra

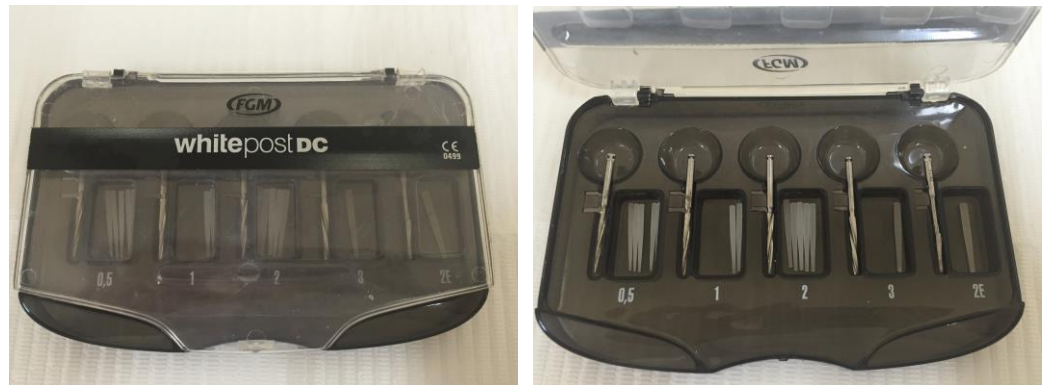
Figura 11 - pino de fibra de vidro do sistema White Post DC (FGM)

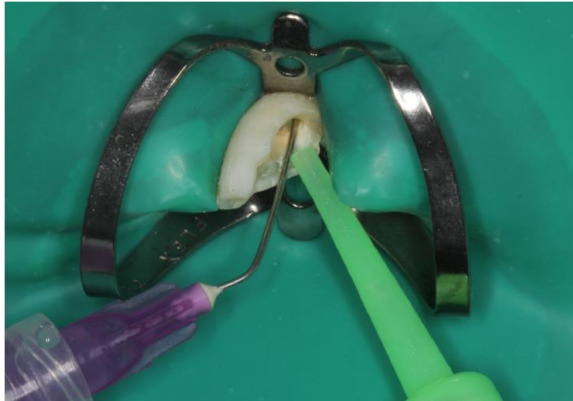
Figura 14 - lubrificação e assepsia do conduto

Foi introduzido no canal radicular gel de clorexidina 2% para isolamento do conduto radicular (Figura 14) e o conjunto resina composta mais pino de fibra de vidro foi inserido (Figura 15). Os excessos foram removidos com auxílio de uma espátula e o conjunto foi fotoativado por 15 segundos. O pino anatômico foi removido e fotoativado por mais 60 segundos fora do canal radicular. Depois o pino anatômico foi reinsertado, e verificou-se sua adaptação, finalizando-se assim a confecção do pino anatômico (Figura 16).

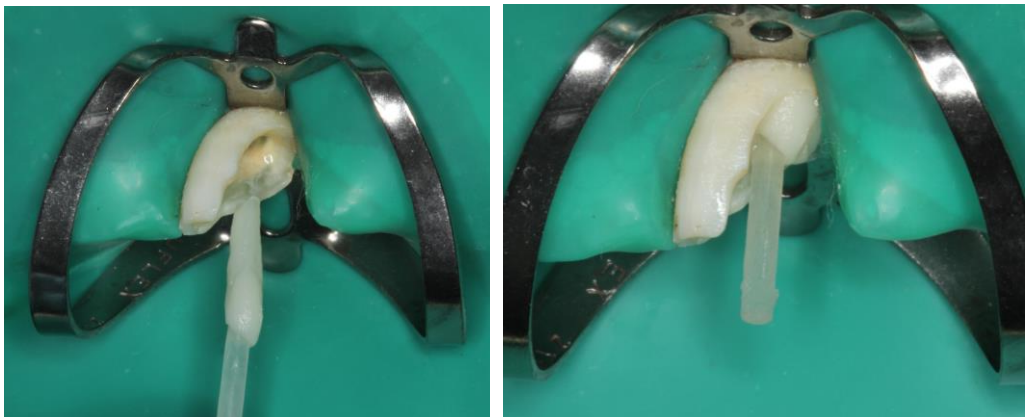
Figura 15 - inserção do conjunto pino + resina no conduto

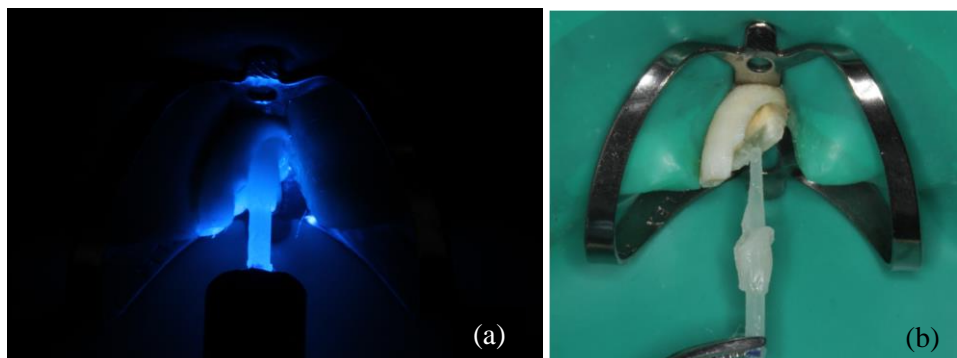
Figura 16 - confecção do pino anatômico, 16 (a): fotoativação por 15 segundos; 16 (b): remoção do pino anatômico.

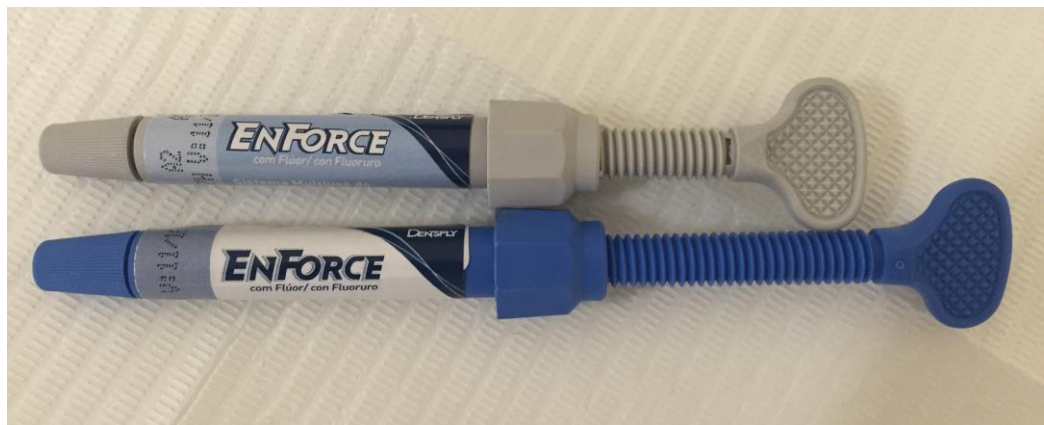
Figura 20 - cimento resinoso dual

Em seguida, o conduto radicular foi lavado com soro fisiológico para remoção do gel e com auxílio de cones de papel foi seco. O sistema adesivo autocondicionante Clearfil SE BOND (Figura 17) foi aplicado com o auxílio de microbrush: aplicação do primer, leve jato de ar e cone de papel absorvente (Figura 18); aplicação do bond, remoção de excessos com cone de papel absorvente (Figura 19), jato de ar para evaporação do solvente e fotoativação por 60 segundos. O cimento resinoso Enforce, Dentsply (Figura 20) de presa dual foi inserido no interior do conduto radicular, e uma camada foi aplicada ao pino, o qual foi então inserido no conduto radicular (Figura 21). Os excessos foram removidos (Figura 22) e foi realizada fotoativação por 60 segundos em cada face (Figura 23).

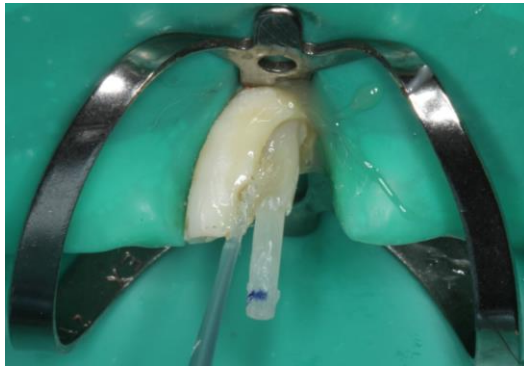
Figura 22 - remoção do excesso de cimento com pincel microbrush

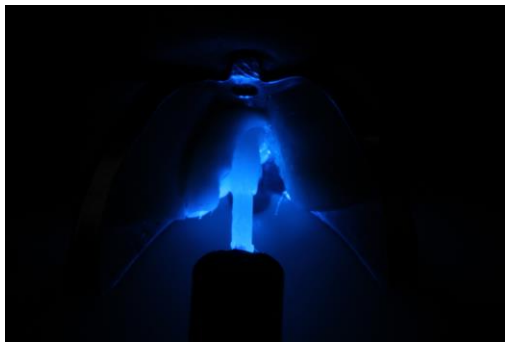
Figura 23 - fotoativação do cimento resinoso dual

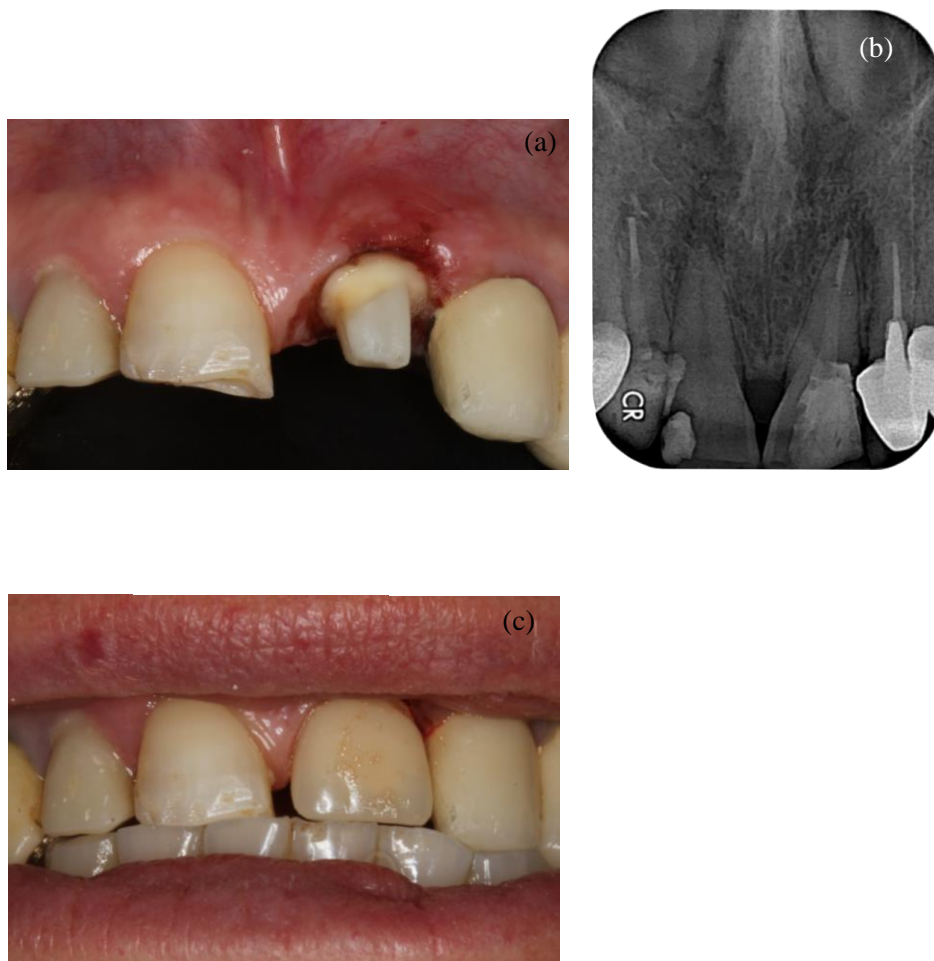
Figura 27 - aspecto final, 27 (a): preparo do dente para prótese fixa; 27 (b): aspecto radiográfico com o pino já cimentado, 27 (c): coroa fixa provisória instalada.

O comprimento em excesso do pino de fibra de vidro foi cortado com o auxílio da alta rotação (Figura 24). Para confecção do núcleo de preenchimento aplicou-se ácido fosfórico a 37% por 60 segundos, lavagem com jato de água, secagem (Figura 25). A seguir, o adesivo foi aplicado e fotoativado por 20 segundos e, então, foi inserida a resina composta em pequenos incrementos. (Figura 26). Em seguida o dente foi preparado para receber uma prótese fixa provisória (Figura 27), a paciente foi encaminhada para disciplina de prótese da faculdade de odontologia de Piracicaba – UNICAMP, para confecção de coroa unitária.
