**PROJETO DE RECUPERAÇÃO DE ÁREA DEGRADADA (PRAD) OTIMIZADO
COM O USO DE IMAGENS AÉREAS COM DRONE**

Estudo de caso da área da Praça Sr. Julio Berto, Limeira/SP

Trabalho de Conclusão de Curso apresentado como requisito parcial para a obtenção do título de Bacharel em Engenharia Ambiental pela Faculdade de Tecnologia da Universidade Estadual de Campinas.

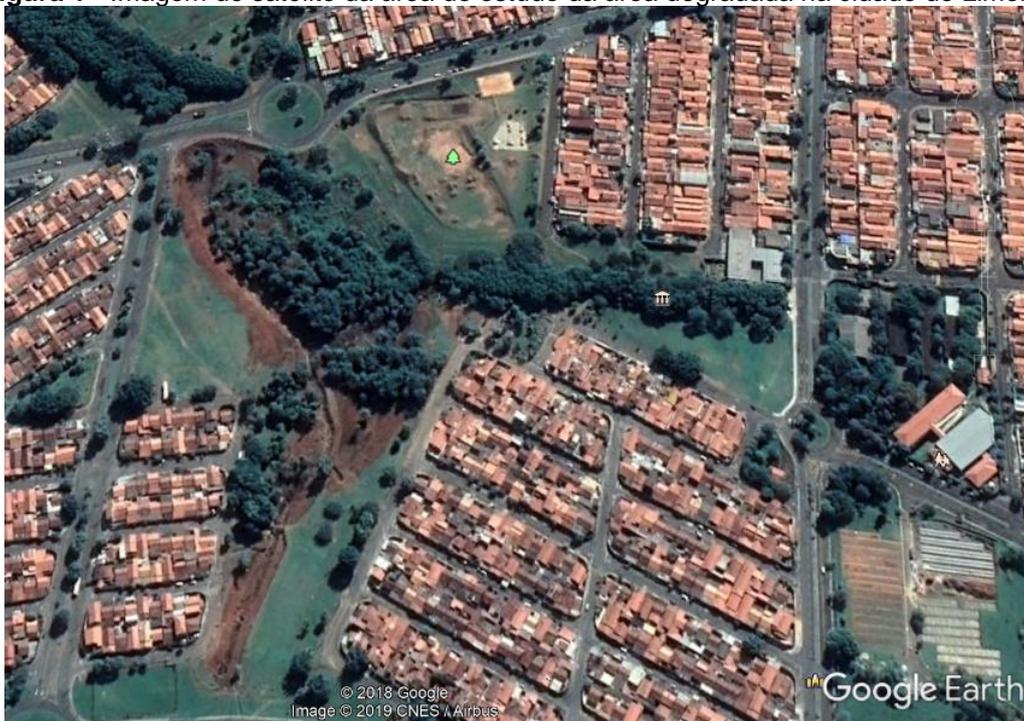
Figura 1 - Imagem de satélite da área de estudo da área degradada na cidade de Limeira.

A área tem cerca de 7,4 ha e está situada na bacia do rio Piracicaba, ligada ao córrego Água Suja que deságua no Rio Piracicaba. Dadas as coordenadas geográficas 22°33'41.57"S 47°26'47.76"O, está localizada a Noroeste do município de Limeira no bairro Parque Residente Abílio Pedro, região periférica da cidade.

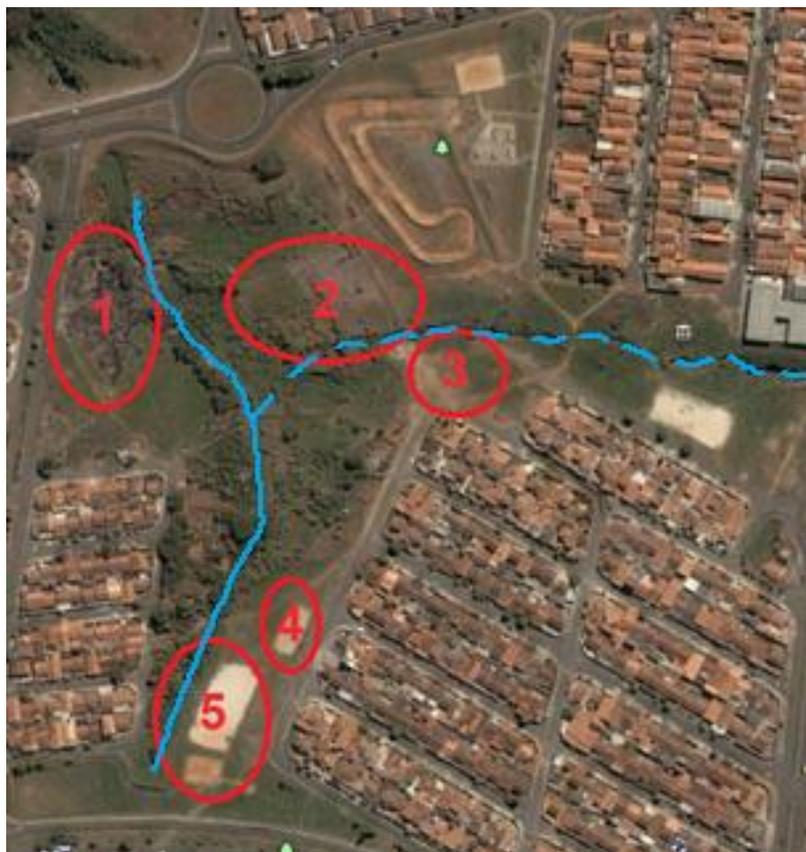
Figura 5 - Imagem aérea da área de 10/05/2005.

Como mostra a Imagem de satélite, em 2005, a área contava com diversos pontos degradados ou sem vegetação, as áreas destacadas e numeradas, correspondem às zonas historicamente mais violadas no espaço referido.

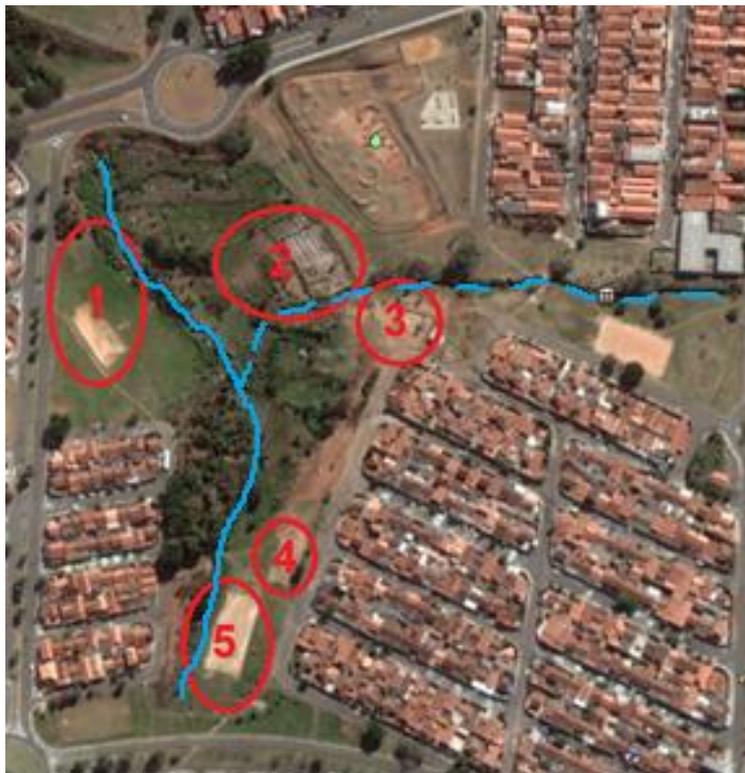
Figura 6 - Imagem aérea da área de 23/10/2010.

Na imagem acima, já é possível observar a recuperação da vegetação rasteira parcial da zona 1, que antes apresentava sinais de queimada. Na zona 2, os sinais de plantio se mostram mais claros, assim como a exposição do solo em alguns pontos. A área 3 mostra o avanço da erosão, despejo irregular de lixo e entulho próximo ao córrego e o início da construção do Ecoponto Nossa Senhora das Dores, até hoje presente no local. Nas zonas 4 e 5, ainda é possível observar solo exposto, mas com sinais de recobrimento por vegetação rasteira em alguns pontos.

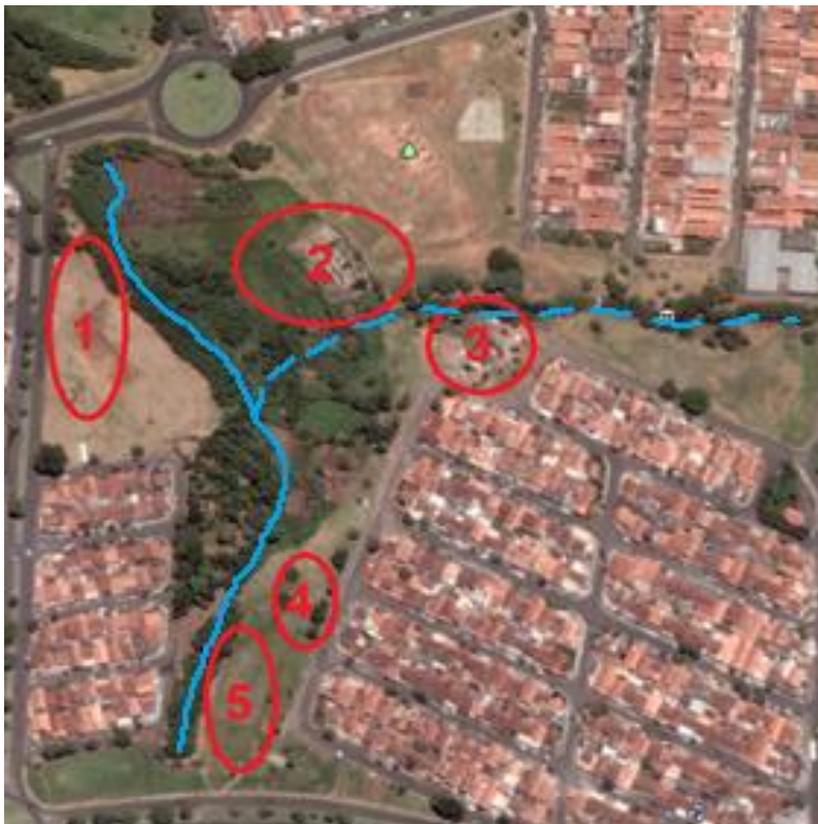
Figura 7 - Imagem aérea da área de 23/12/2012.

Na imagem 7, é possível observar a recuperação da cobertura vegetal rasteira em geral por toda a área. A zona 1 já não apresenta sinais de degradação ou significativa falta de cobertura vegetal do solo. A zona 2, não mostra sinais claros de cultivo irregular, mas ainda constam pontos de exposição do solo. Nesta imagem, o Ecoponto já se encontra em operação na zona 3, mas os sinais de erosão e o acúmulo de lixo e entulho ainda são visíveis. Na imagem, a exposição do solo nas zonas 4 e 5 já não se faz presente.

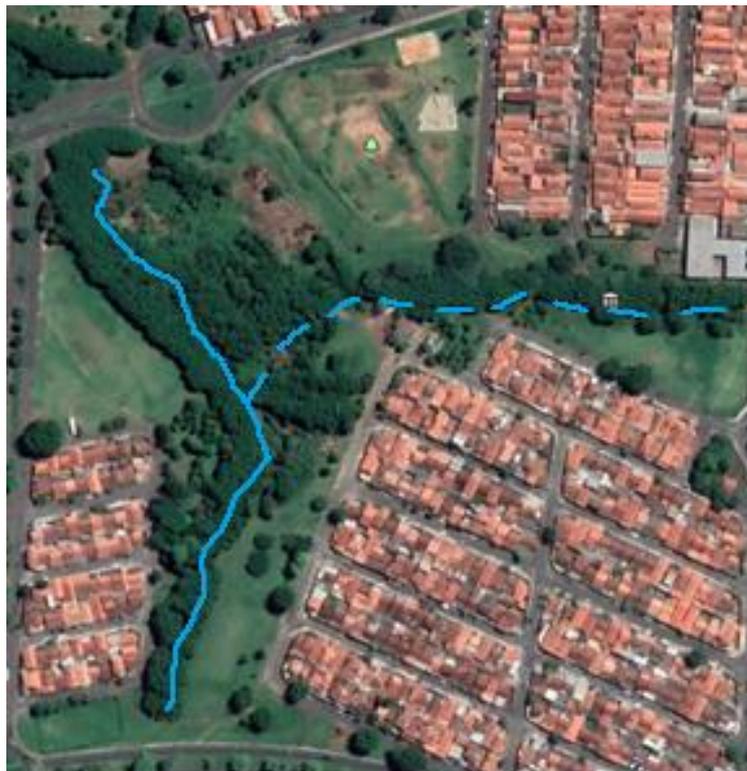
Figura 8 - Imagem aérea da área de 10/04/2019.

Decorridos sete anos, desde o último registro, a área apresenta considerável recobrimento vegetal, no entanto, isto não garante a saúde da vegetação local ou que esteja na direção da biodiversidade ecossistêmica desejável para o local. Visto que pode ser constituída por diversas espécies exóticas invasoras (espécies problemas), traduzidas como indicadores de baixa biodiversidade local, sendo definidas como “toda espécie que se encontra fora de sua área de distribuição natural que ameaça ecossistemas, habitats, espécies”, já que possuem vantagens competitivas e são favorecidas pela ausência de predadores, pela degradação dos ambientes naturais, ameaçam a permanência das espécies nativas, notadamente em ambientes frágeis e degradados (CONSEMA, 2009).

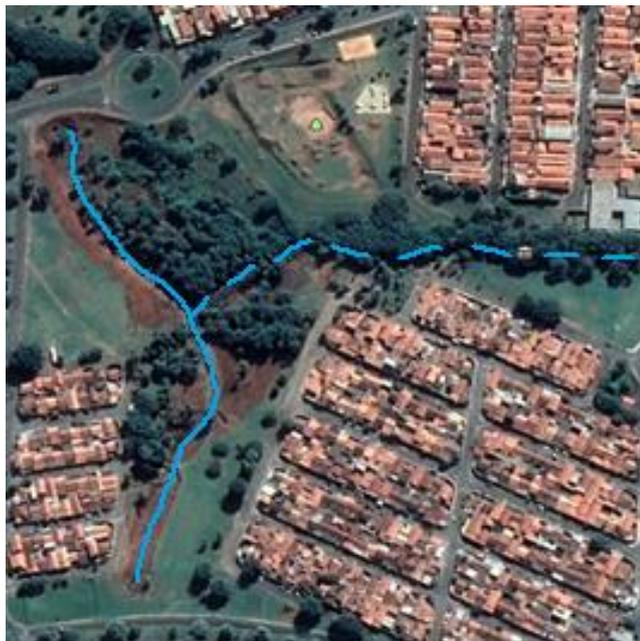
Figura 9 - Imagem aérea da área de 12/05/2019.

A imagem acima mostra o trabalho inicial realizado pela prefeitura de Limeira na remoção da vegetação exótica e limpeza de vala, a fim de viabilizar a recuperação saudável da área, em especial, das margens do córrego. Dessa forma, é possível observar o solo totalmente exposto em diversos pontos em que houve significativa retirada da vegetação.

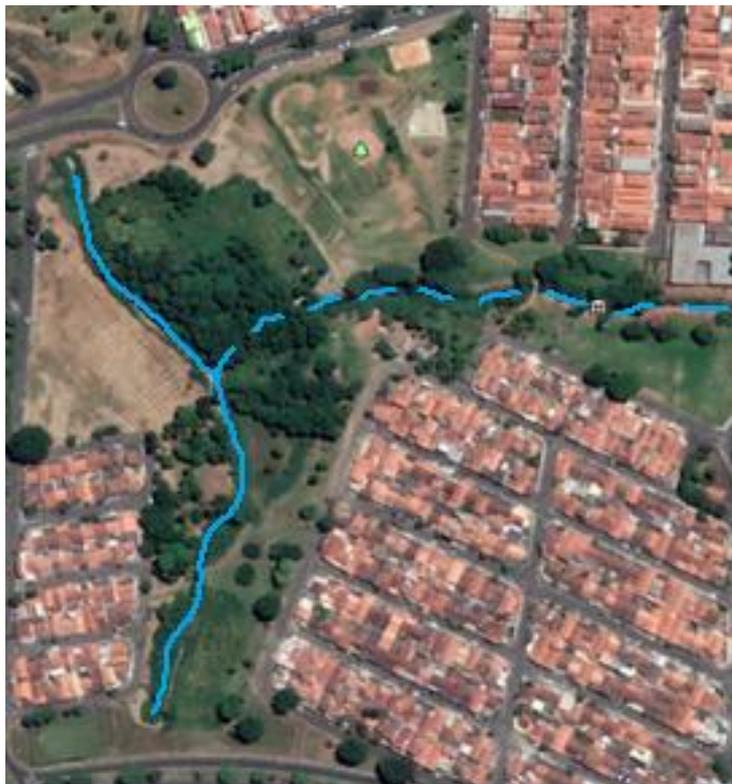
Figura 10 - Imagem aérea da área de 09/03/2020.

A imagem de satélite mais recente da área, retrata a aparente recuperação da cobertura vegetal do solo, assim como, menor presença de cobertura vegetal arbórea, composta agora somente das espécies nativas. Também é possível ver a implementação do trabalho de plantio de mudas realizado pela prefeitura em alguns pontos da área, com a intenção de propiciar a recuperação natural da mata no local.

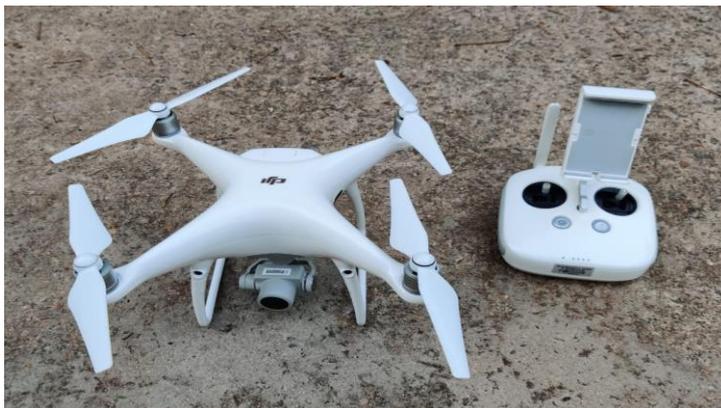
Imagem 2 - DJI Phantom 4 PRO, equipamento utilizado no trabalho.

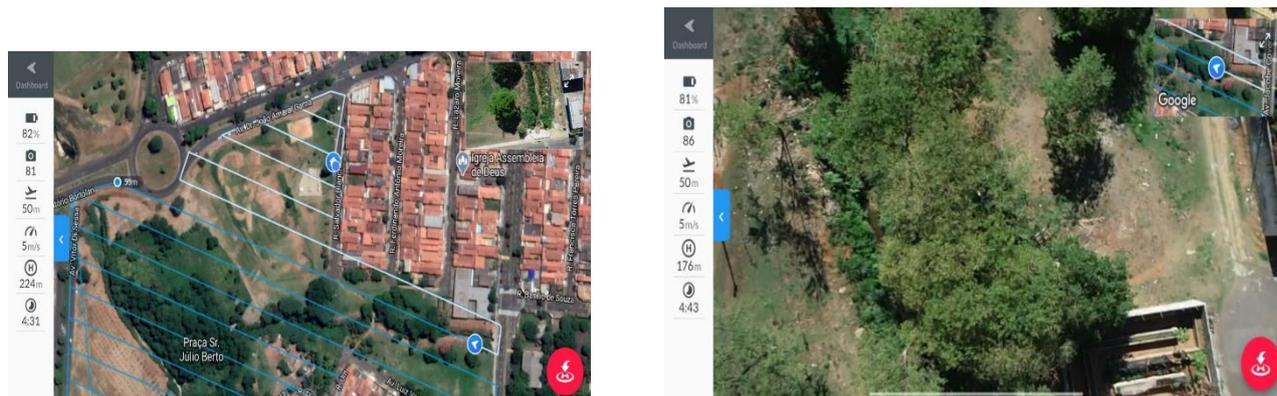
Figura 11- Captura de tela da operação de plano de voo (1) e qualidade de imagem (2) através do Drone Deploy .

O Voo 1, primeiro a ser realizado, foi o utilizado no software ArcGis para as demarcações como aparece no projeto, enquanto o Voo 2 foi utilizado apenas para análise dos autores devido a maior proximidade das imagens.

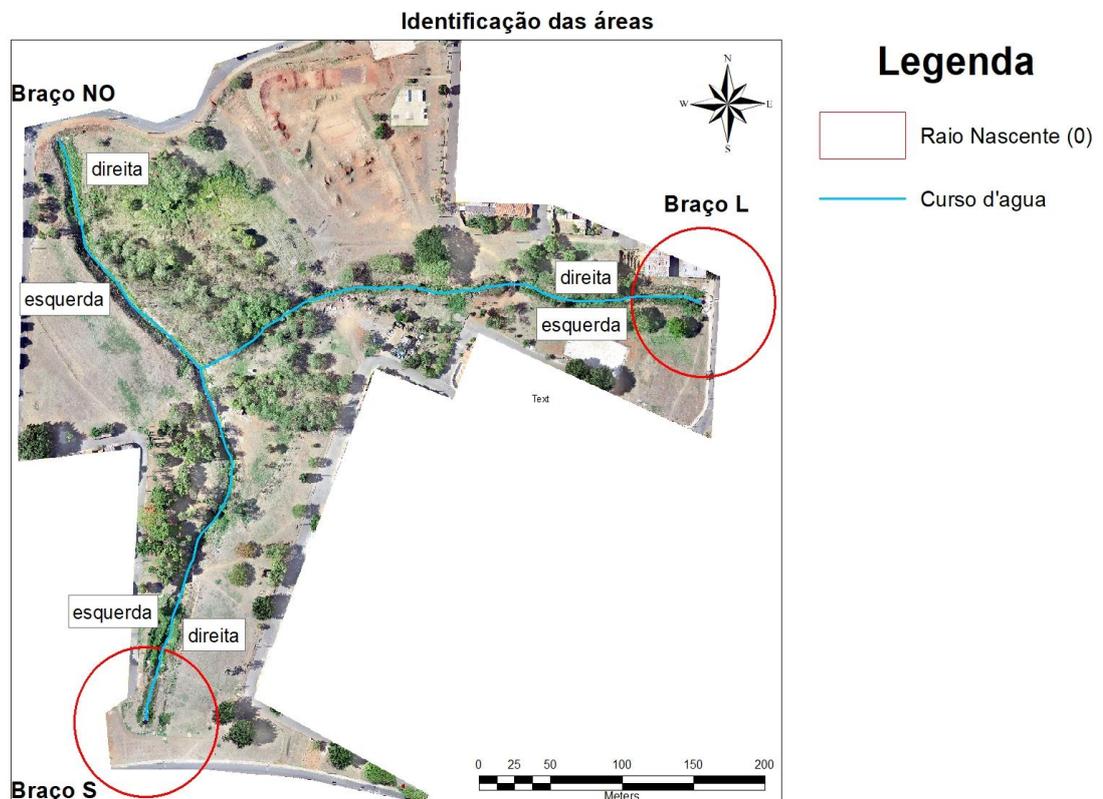
Figura 12 - Identificação das áreas de proteção de nascentes.

- Orthophoto: O mosaico de ortofotos traz o produto gerado a partir de uma malha de pontos homólogos criado entre duas ou mais imagens sobrepostas, que são as ortofotos. Esse tipo de mapa facilita as medições diretas de distâncias, áreas e ângulos devido à grande quantidade de informações.

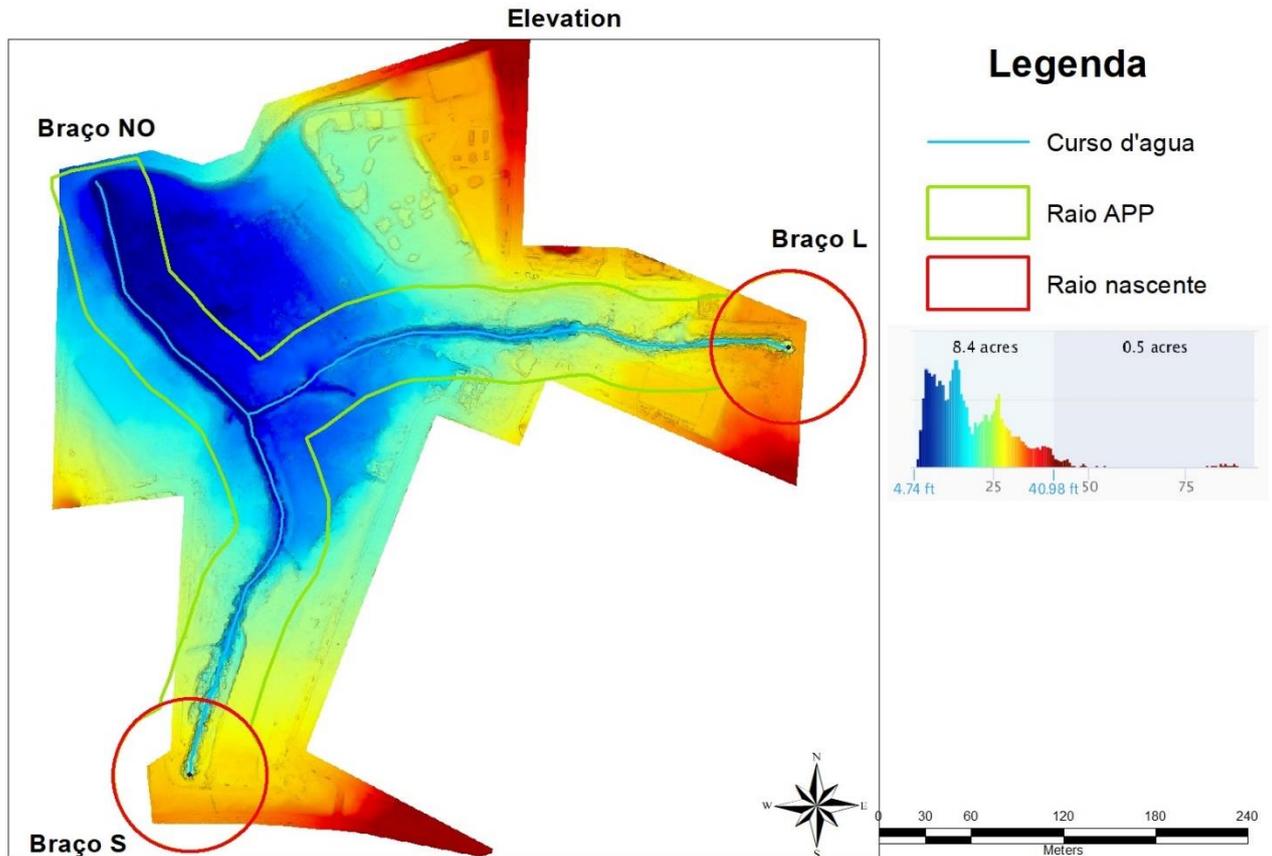
Figura 13 - Visualização do modelo de elevação da área de estudo.

- Elevation: A camada Elevação é um modelo digital de superfície (DSM) que traz a visualização da elevação do mapa expressa no sistema WGS 84 Global Reference. A coloração e intensidade podem ser alteradas dentro do próprio software, ajustando-se o contraste e a variabilidade do mapa que se pretende usar, sendo comum utilizar as cores mais frias, do azul para o verde, para áreas de menor elevação e as cores mais quentes, de amarelo para laranja e vermelho as áreas de maior elevação.

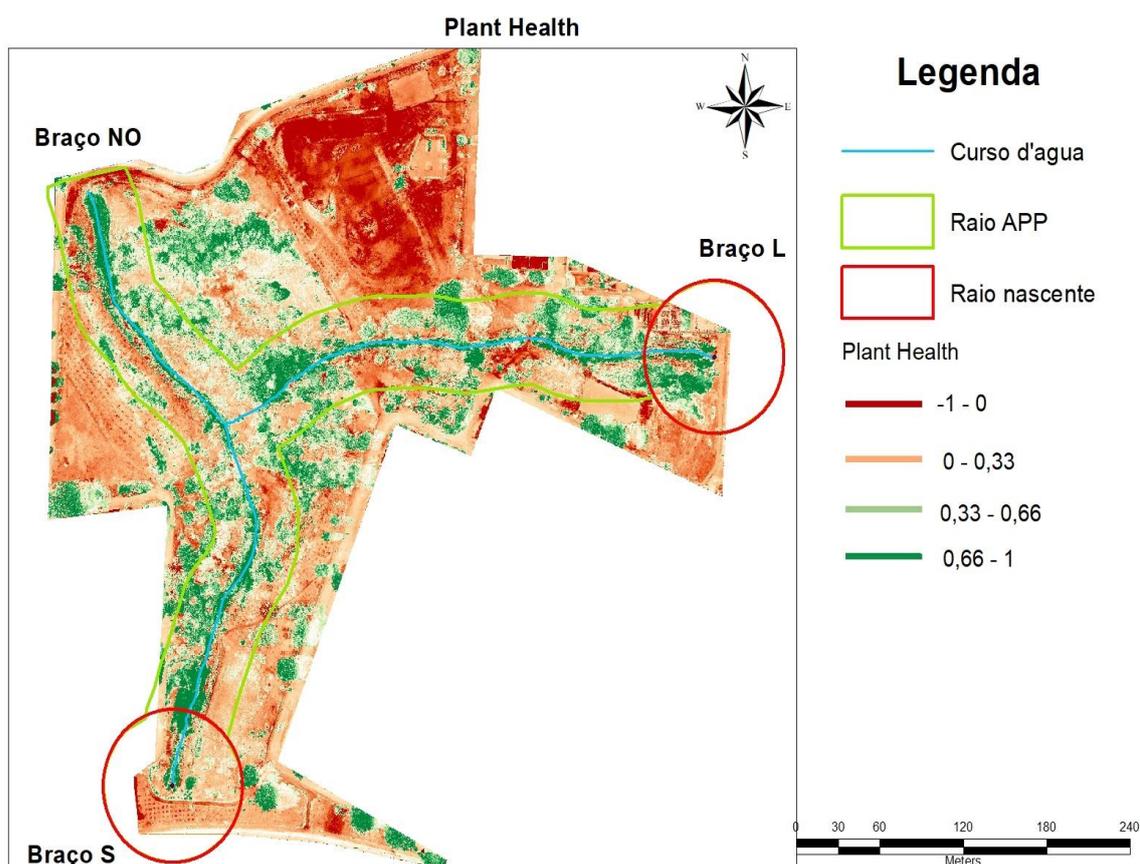
Figura 14 - Visualização do modelo "Plant Health" da área de estudo.

- **Plant Health:** A camada “Saúde da vegetação” (tradução dos autores), é baseada no cálculo chamado NDVI que mede a saúde da vegetação e exposição do terreno, com base na reflectância de luz solar e na frequência dos alvos, sendo calculada pela fração de radiação eletromagnética entre solo e vegetação que são os espectros eletromagnéticos vermelhos, menos os espectros eletromagnéticos verdes dividido pela soma de ambos. O fenômeno acontece, porque a luz solar, ao atingir as plantas, é absorvida e parte desta refletida (TAIPALE, 2020).

- -1 a 0: alcance vermelho
- 0 a 0,33: laranja avermelhado a amarelo
- 0,33 a 0,66: tons de verde
- 0,66 a 1: alcance verde

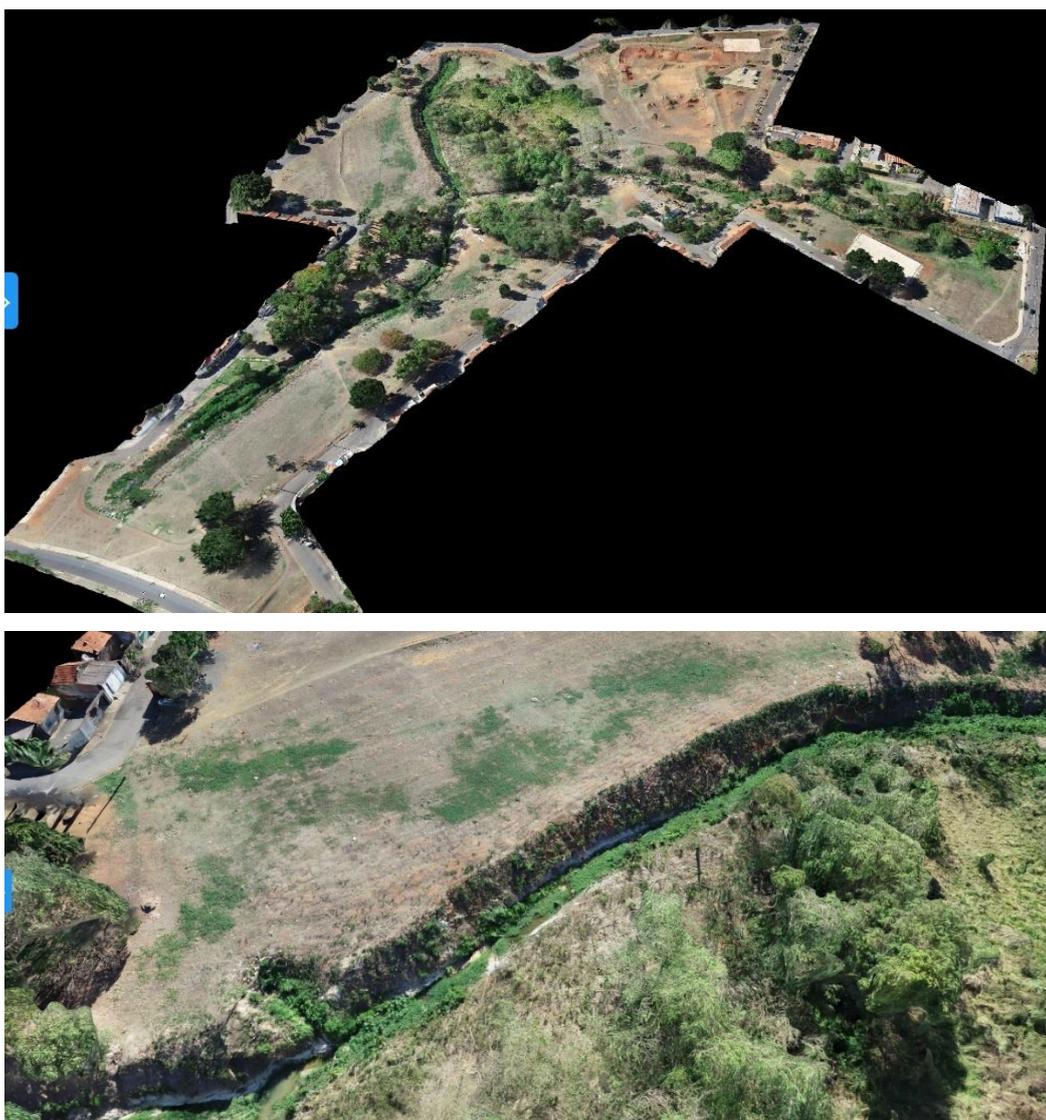
Figura 15 - Visualização do modelo 3D completo da área de estudo (1) e modelo 3D aproximado do córrego d'água.

- **3D Model:** O modelo é feito pela utilização da sobreposição de imagens em forma de nuvem de pontos que, através do processamento estereoscópico que detecta alterações angulares de diferentes pontos de vista das ortofotos, modela o terreno em 3 dimensões. O que possibilita a visualização e cálculos de profundidade (SOUZA, 2019).

O modelo 3D serviu de auxílio para a identificação exata do córrego d'água facilitando sua demarcação nos outros mapas, uma vez que na ortofoto a quantidade e sombra das arvores atrapalhavam esta visualização, enquanto no modelo 3D é possível a manipulação do modelo para visualização do terreno. Além disso, neste modelo é possível uma identificação mais minuciosa do plantio já existente feito pela Prefeitura, o que pode auxiliá-la nos projetos futuros de plantio.

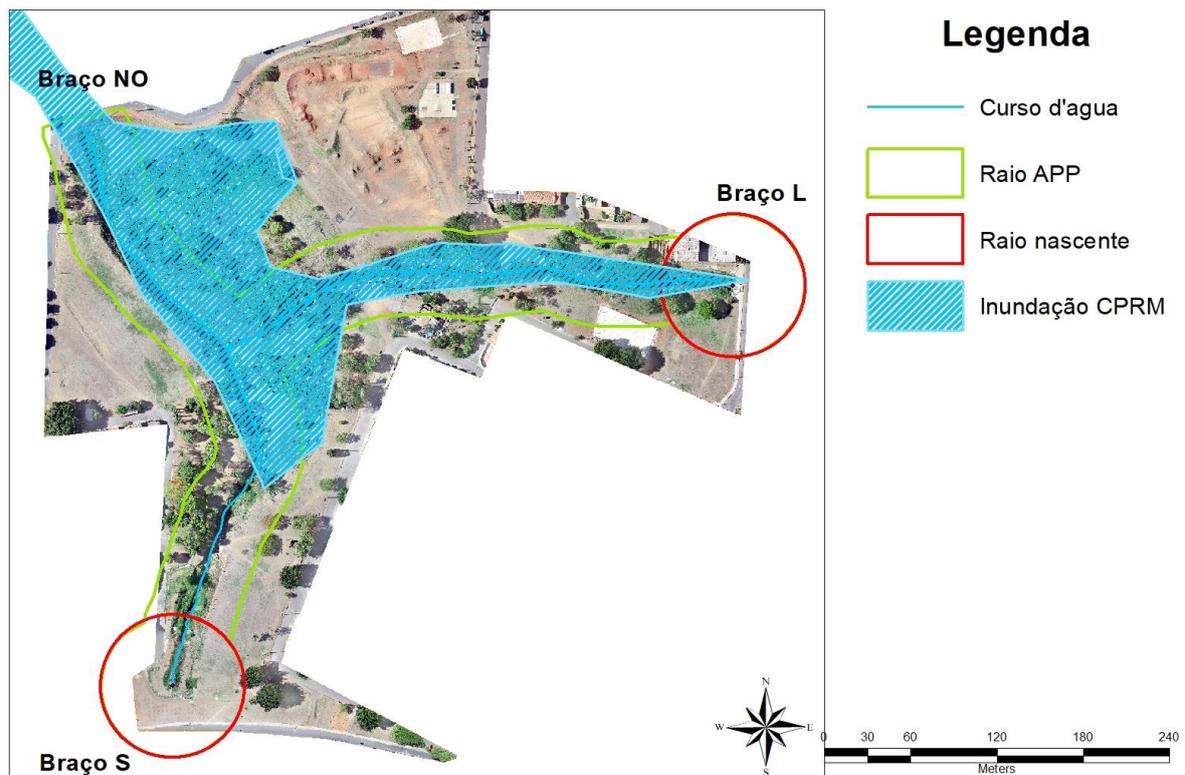
Figura 16 - Suscetibilidade para inundação conforme dados do CPRM.

A partir da observação hidrológica da região e da elevação da área, o braço NO direito, incluindo pequena parte do braço L à direita, foi considerado mal drenado naturalmente (4b). A escolha dessa chave pode ser evidenciada, através do mapa Elevation (Figura 13), sendo a parte azul a de menor elevação e portanto, mais propícia a inundações, complementando o mapa da figura 15, que mostra as áreas suscetíveis à inundação em períodos de chuvas torrenciais identificadas pelo Serviço Geológico do Brasil CPRM.

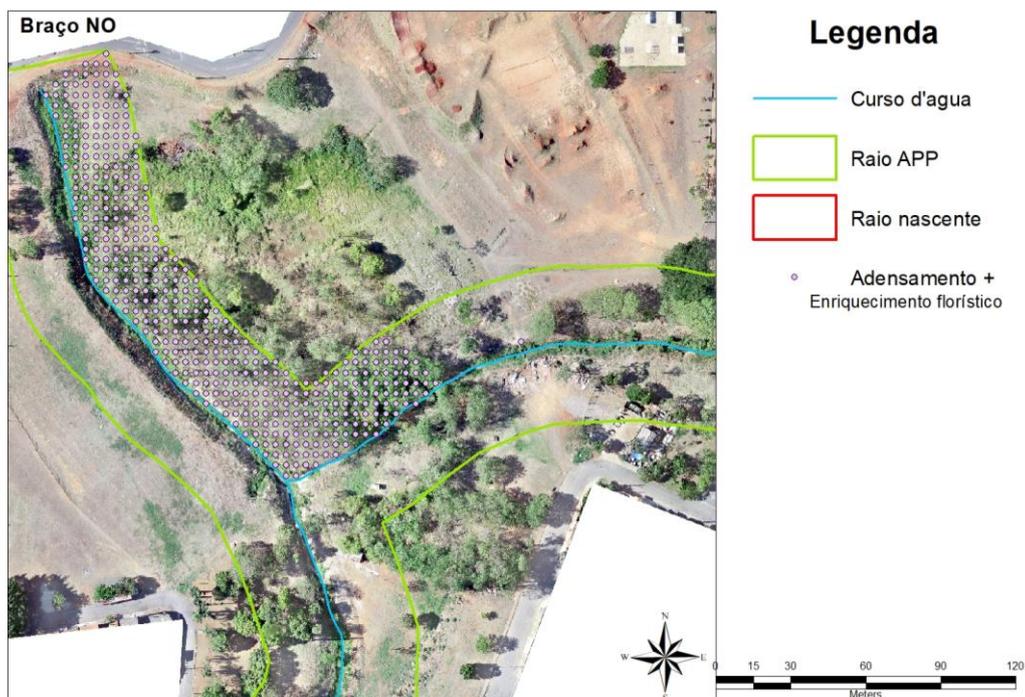
Figura 17 - Adensamento e Enriquecimento florístico no Braço NO.

As ações possíveis para (4b) são adensamento e enriquecimento florístico com diversidade genética, plantio em área total por mudas ou sementeira, manejo de espécie-problema e implantação de zona-tampão. Considerando as poucas espécies já existentes, que conta com espécies nativas e exóticas, a escolha para o plantio foi o adensamento e o enriquecimento florístico (figura 16).

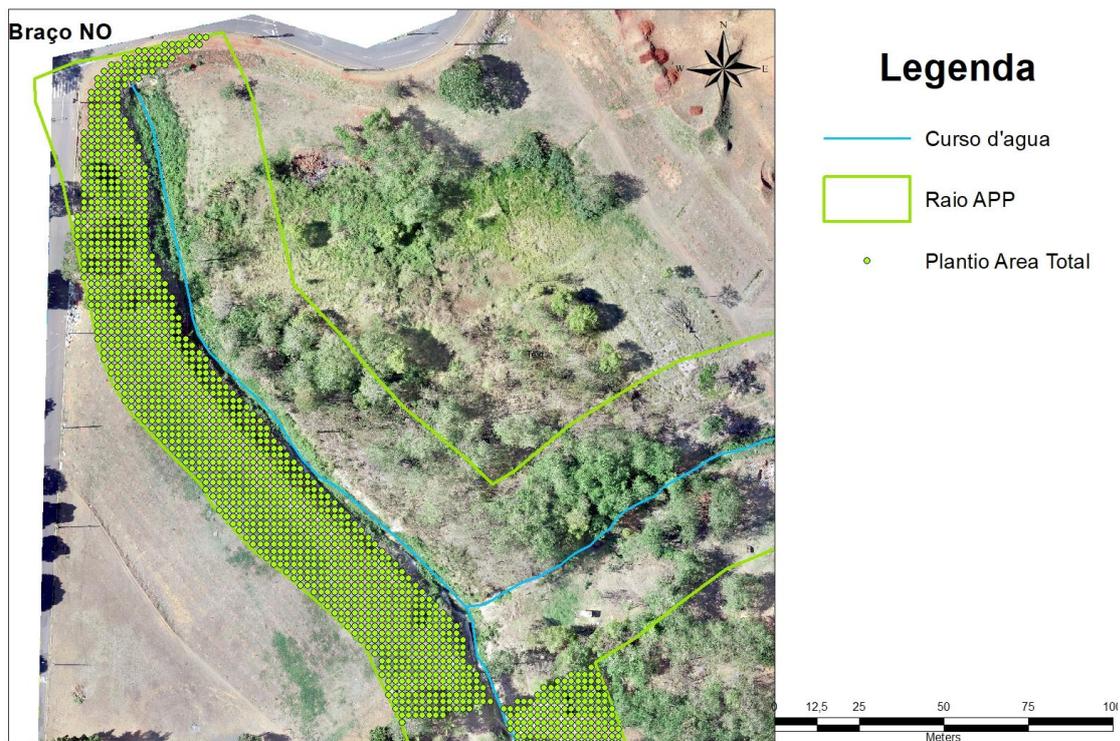
Figura 18 - Plantio em Área Total no Braço NO.

Dando sequência às regiões estudadas pela figura 12, o lado esquerdo do braço NO foi caracterizado como sem remanescentes florestais (1b), em área abandonada (2a) de solo não degradado (3b), não inundado (4b) e sem regenerantes naturais, uma vez que há a presença de uma única árvore no trecho e de algumas gramíneas. Para essa situação as escolhas possíveis são o Plantio em Área Total, a Nucleação e a Implantação de zona tampão, o método escolhido foi o Plantio em área total com mudas (figura 17).

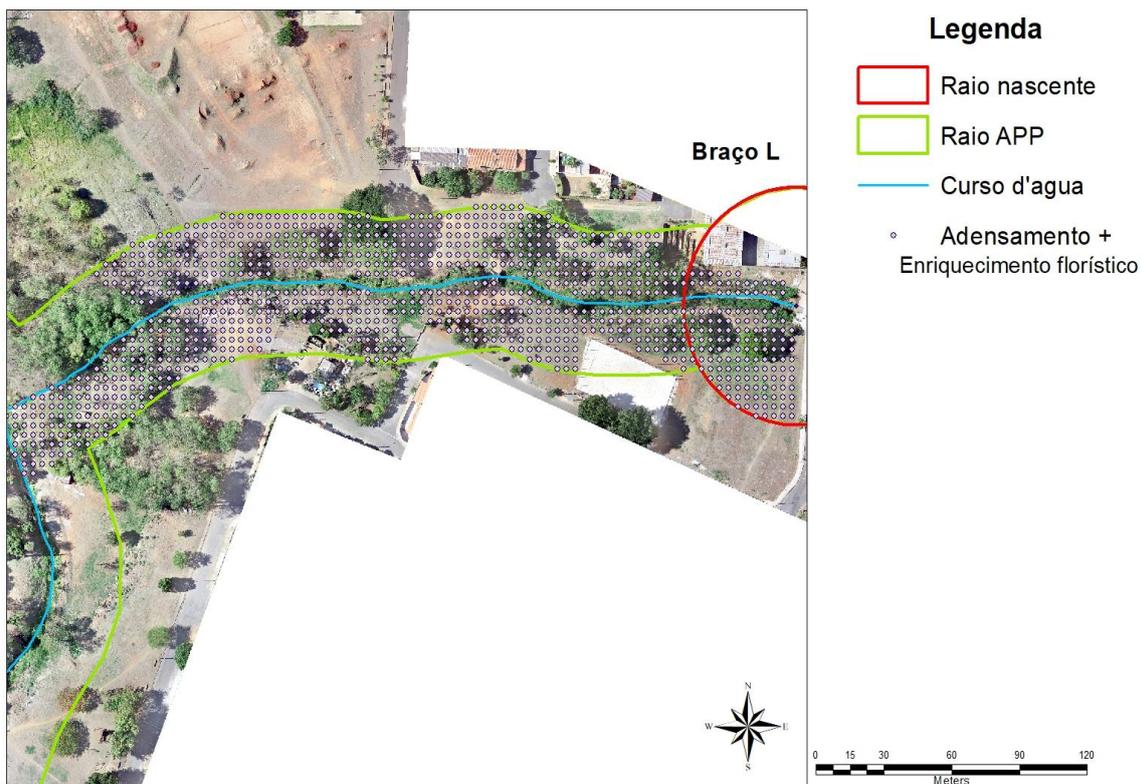
Figura 19 - Adensamento e Enriquecimento florístico no Braço L.

No braço L da APP, é possível visualizar algumas espécies nativas e exóticas, portanto foi escolhido novamente o método de Adensamento e Enriquecimento florístico dessa região (figura 18).

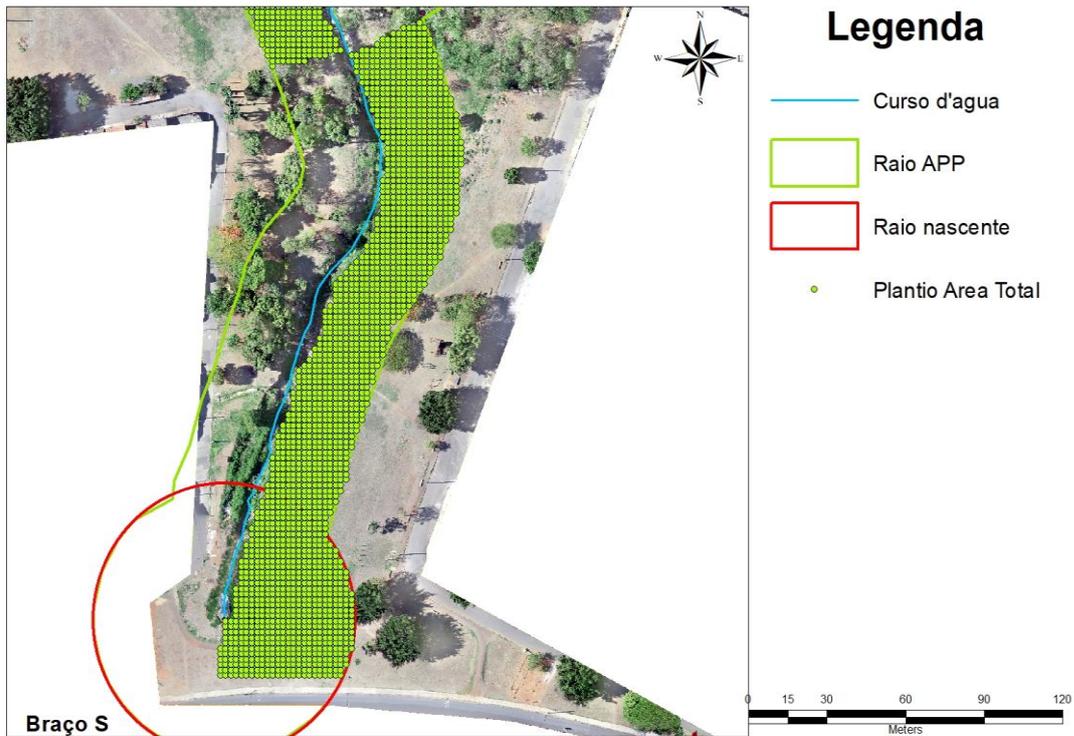
Figura 21 - Plantio em Área Total no Braço S.

O braço S da APP mostrou características diferentes entre os lados esquerdo e direito. O lado esquerdo foi caracterizado com espécies regionais (5a) e, portanto, realizado o Adensamento e Enriquecimento florístico (figura 19), enquanto o lado direito foi caracterizado como sem regenerantes naturais, como é possível analisar nas imagens, desse modo, a ação escolhida foi o Plantio em Área Total com mudas (figura 20).

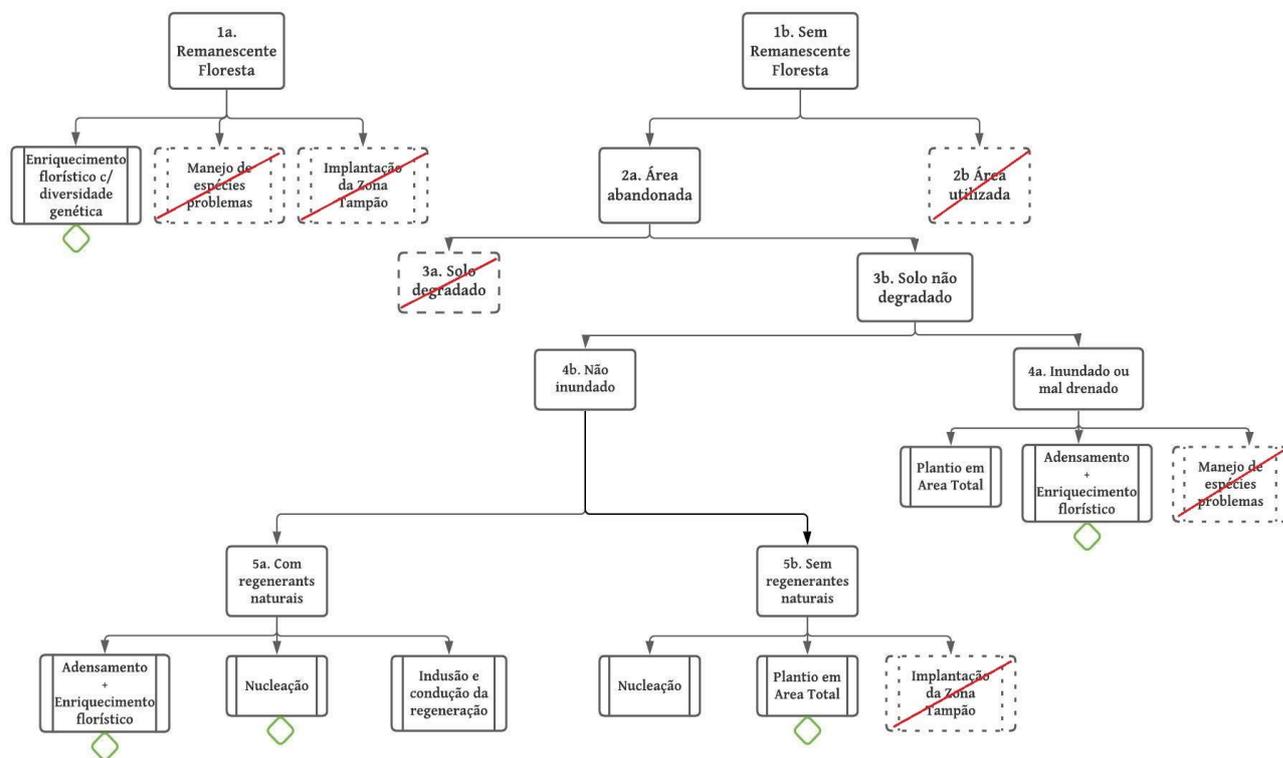
Figura 23 - Diagrama chave para tomada de decisão.

A Imagem abaixo traz um diagrama da Chave para a tomada de decisão utilizada e as ações de plantio que foram escolhidas (demarcadas com a decisão em verde) e aquelas que foram excluídas por não se encaixarem na situação atual da área (caixas tracejadas).

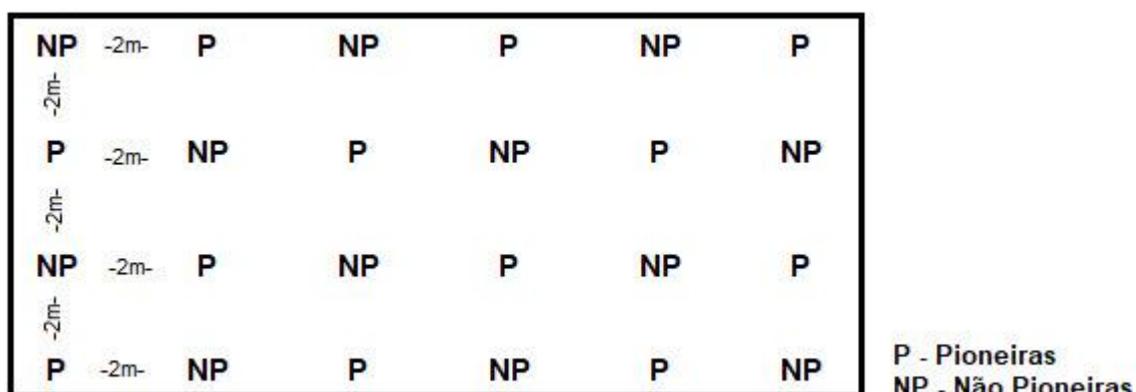
Figura 24. Esquema de plantio

Portanto foram escolhidas 1659 mudas do grupo sucessional Pioneiras e 1658 do grupo sucessional Não pioneiras, considerando o grupo funcional de Preenchimento (P) e também de Diversidade. Variando entre os grupos de dispersão de sementes, foram aproximadamente 1100 espécies de cada um dos três grupos Zoocóricas, Anemocóricas e Autocóricas (550 para cada grupo sucessional).

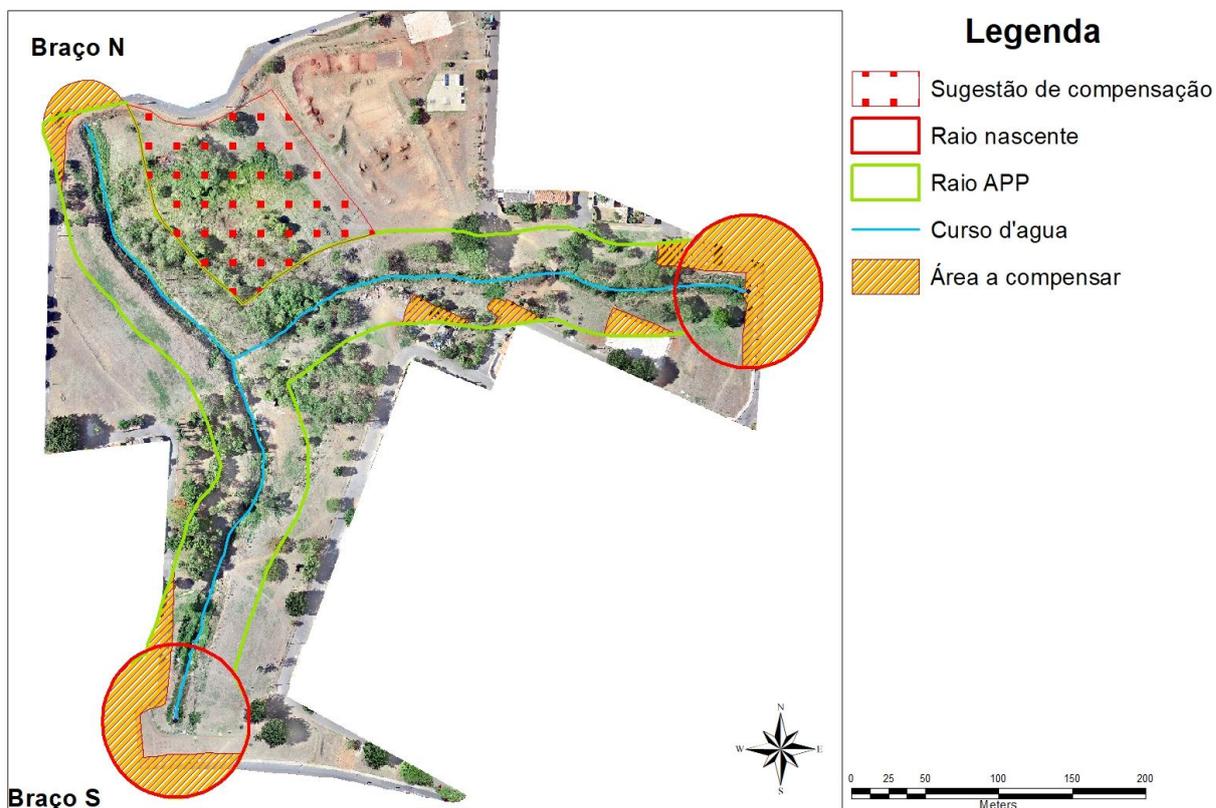
Figura 25 - Projeção da área de compensação

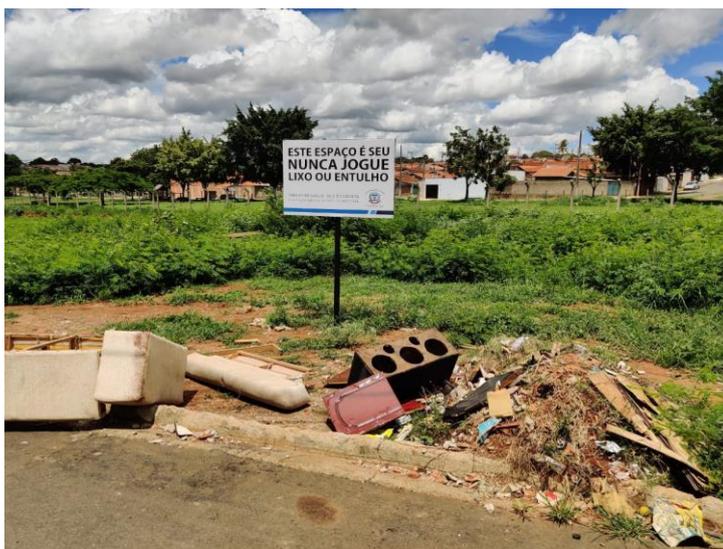
Imagem 3 - Local de descarte irregular de lixo e entulho encontrado na área.

Por estar imersa em um ambiente urbano, a recuperação da área se torna ainda mais desafiadora. Como já relatado anteriormente, existem diversos registros de descarte inadequado de lixo no local. Esse comportamento da população, frente ao espaço público e meio ambiente, não deve ser ignorado, pois reflete nas condições futuras do projeto de recuperação, influenciando de forma direta e indireta sob diversos aspectos na área. Desse modo, tais comportamentos devem ser devidamente analisados sob diferentes aspectos.

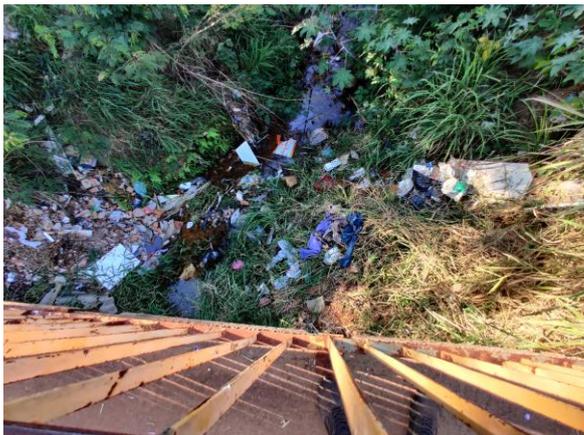
Imagem 4: Resíduos sólidos em meio ao curso d'água

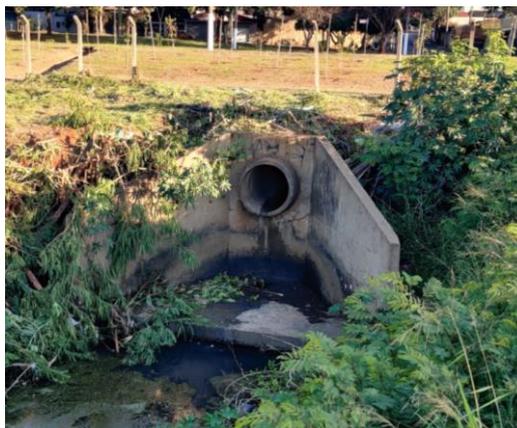
Imagem 5: Canalização da nascente

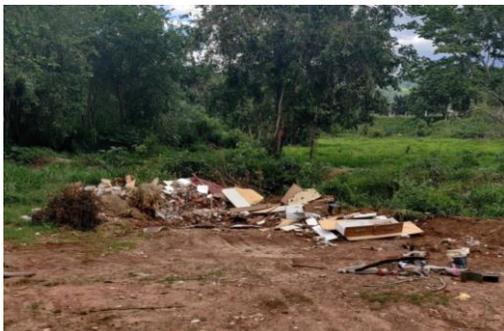
Imagem 8: Entulhos dentro do raio da APP
