## Revista Brasileira de Geomorfologia

### A INFLUÊNCIA DOS MATERIAIS DAS MARGENS E DA VEGETAÇÃO CILIAR NA EROSÃO DE MEANDROS: O CASO DO RIO CLARO, AFLUENTE DO RIO ARAGUAIA

### THE INFLUENCE OF RIVER BANK MATERIAL AND RIPARIAN VEGETATION ON MEANDER EROSION: STUDY CASE OF THE CLARO RIVER, TRIBUTARY OF THE ARAGUAIA RIVER

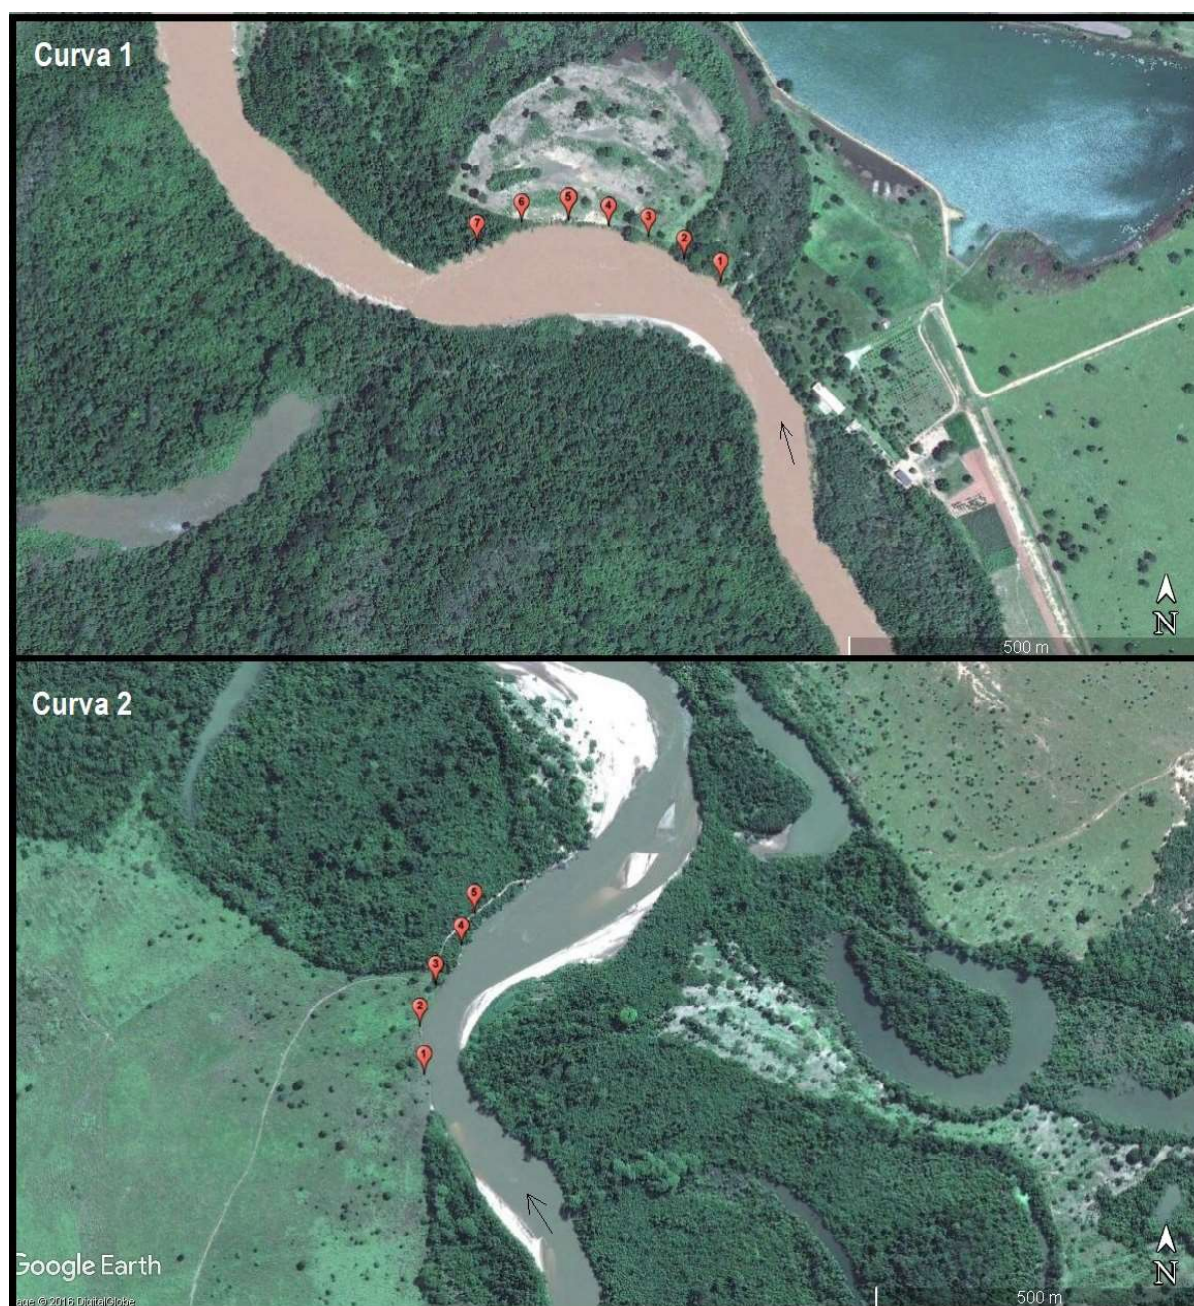
Figura 3 - Curva 1 (UTM22L 438151/8271442-281m) e Curva 2 (UTM22L 454071/8246354-289m) - Rio Claro, Goiás-GO. As setas no interior do canal indicam a direção do fluxo fluvial, enquanto que os pontos em vermelho indicam os locais onde as seções verticais de amostragem foram instaladas.

Conforme a figura 3, na curva 1 foram demarcadas sete (7) seções verticais e na curva 2, 30 km a montante da curva 1, foram demarcadas cinco (5) seções. As seções verticais em ambas curvas foram utilizadas para determinar as taxas de erosão sobre as margens côncavas e as composições faciológicas e coletar amostras para ensaios laboratoriais quanto a textura granulométrica e desagregação espontânea sob condições saturadas.

lados em seções verticais equidistantes horizontalmente em 60 m (figuras 3 e 4). A fixação dos pinos ao longo das margens teve como critério a ampla distribuição
