## ANÁLISE GEOAMBIENTAL DOS SETORES DE ENCOSTA DA ÁREA URBANA DE SÃO VICENTE-SP

### Geographic environmental analysis of hillside sections in the urban area of São Vicente-SP

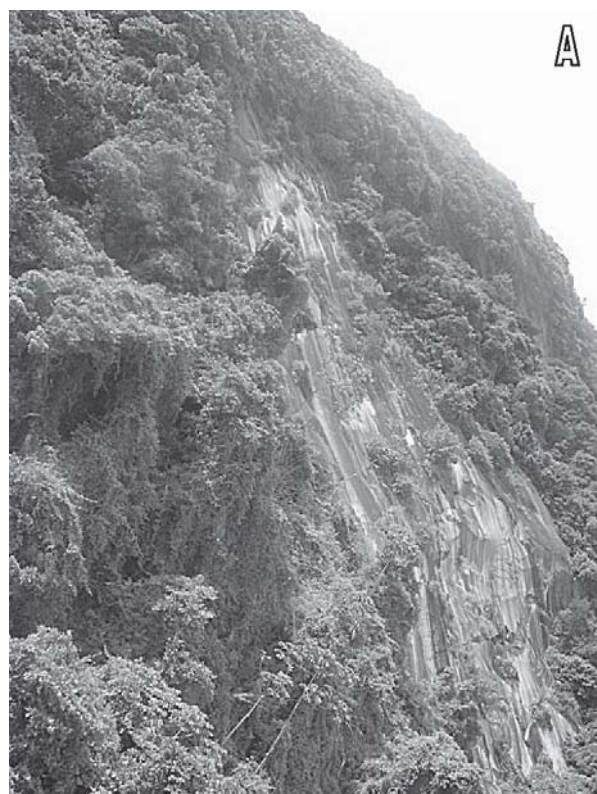
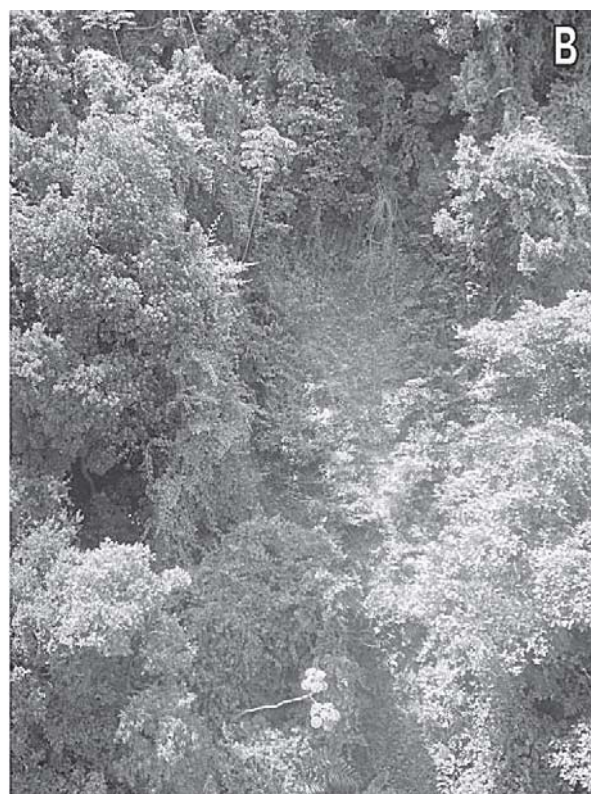
Já na Rua da Constituição e na Rua Coaraci Paranhos o risco a deslizamento é avaliado como alto, pois predominam matacões e maciços rochosos com fraturas não-alinhadas; inclinação em torno dos 80° e altura máxima da encosta de 90m (Figura 2). É visível a presença de grandes cicatrizes de escorregamento que estão parcialmente cobertos por vegetação rasteira. A área está sujeita a ocorrência de escorregamento de material pedogenizado, queda e rolamento de blocos e deslocamento de material (Figura 3).

Figuras 3. A e B – Cicatrizes de Escorregamento no Morro do Itararé (2007).

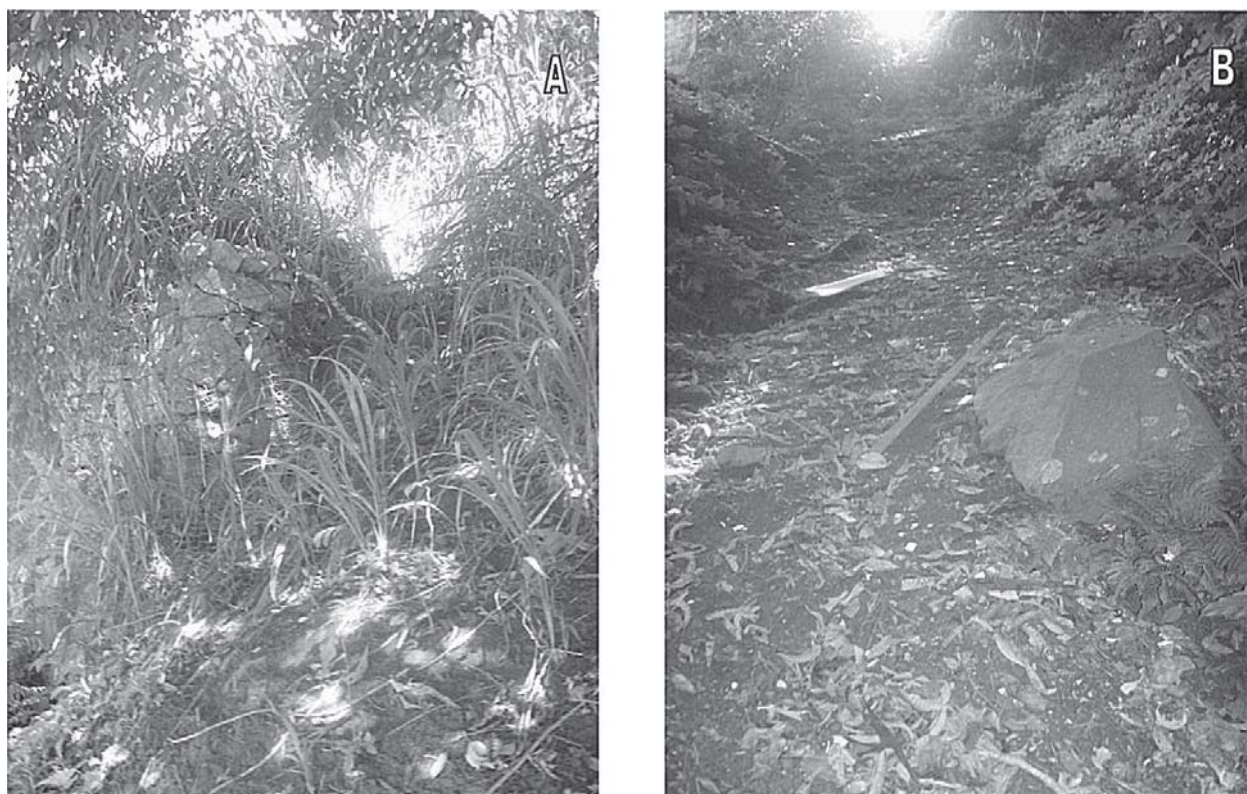
A área é sujeita aos escorregamentos de proporções média e baixa (Figura 2). As encostas naturais apresentam altura máxima de 10m e inclinação de 50°. Já os taludes de corte têm altura máxima de 4m e inclinação de 90°. Nesses taludes de corte encontramos cicatrizes de escorregamento. Outras evidências de instabilidade na área são: a presença de água devido à concentração de chuva em superfície; presença de fraturas nos maciços rochosos, solo residual e saprolito mantendo contato abrupto com as rochas, muros e postes inclinados além de trincas em terrenos e moradias. A presença de árvores, postes e muros muito inclinados evidenciam rastejamentos na área (Figura 4A e 4B).

Figura 4. A – Rachaduras em muro em decorrência a um escorregamento; B – Cicatriz de escorregamento na Ilha Porchat (2007).
