UNIVERSIDADE ESTADUAL DE CAMPINAS
FACULDADE DE ODONTOLOGIA DE PIRACICABA

**SELEÇÃO DE PROTOCOLO DE LESÃO CARIOSA ARTIFICIAL E AVALIAÇÃO
DE PROPRIEDADES FÍSICO-MECÂNICAS DE INFILTRANTES RESINOSOS
ANTES E APÓS CICLAGEM DE PH**

Dissertação apresentada à Faculdade de Odontologia de Piracicaba da Universidade Estadual de Campinas como parte dos requisitos exigidos para a obtenção do título de Mestra em Clínica Odontológica, na Área de concentração em Dentística.

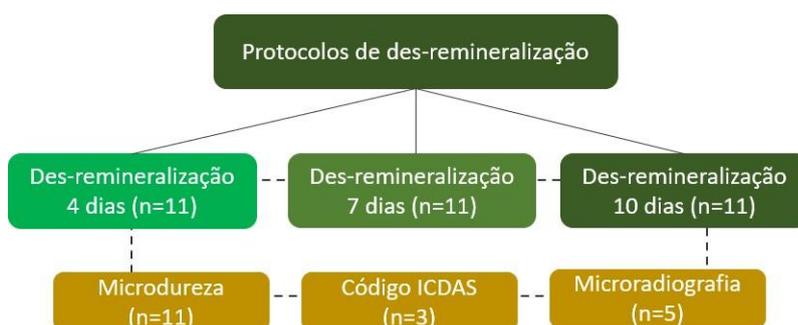
Figura 1. Fluxograma da divisão dos grupos de acordo com a desmineralização do esmalte e variáveis de resposta.

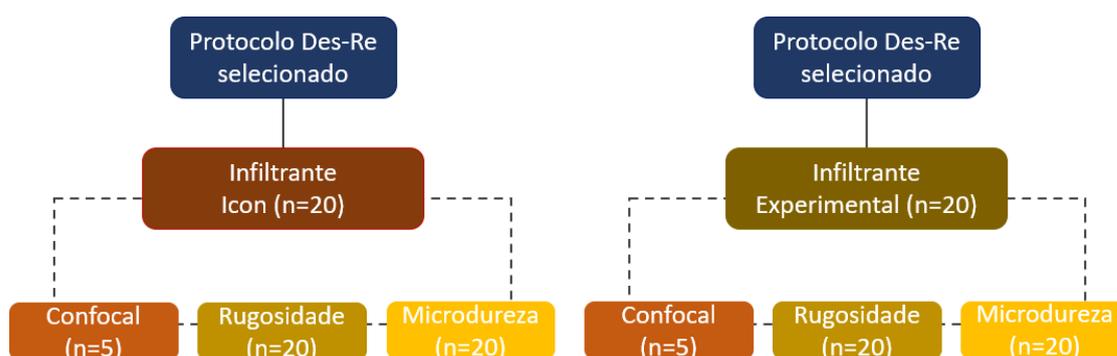
Figura 2. Fluxograma da divisão dos grupos de acordo com os infiltrantes resinosos e variáveis de resposta.

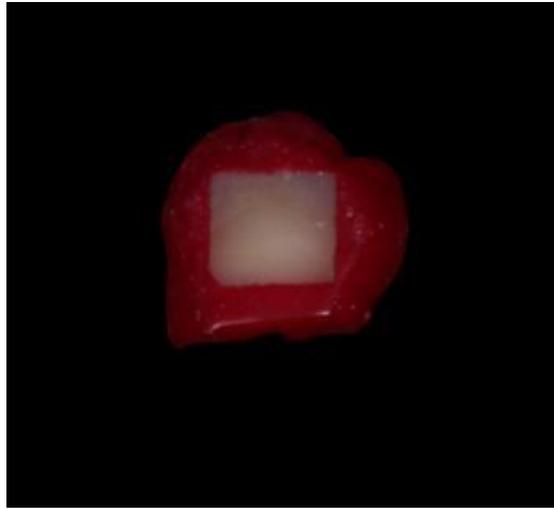
Figura 3. Fragmento dental com área 4x4 mm de esmalte delimitada com verniz ácido resistente.

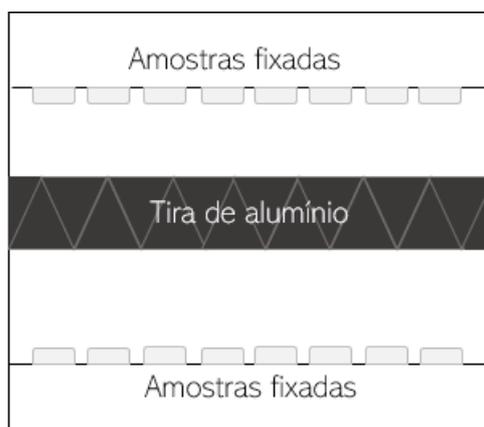
“porta-amostra” plástico com auxílio de uma fita adesiva (figura 5) e, uma tira de alumínio em degraus foi inserida ao meio para etapa de calibração. A microrradiografia foi realizada com um raio-x gerador (Softex, Tóquio, Japão) em uma placa de vidro a 20 kV e 20 mA, por 13 min, a uma distância de 42 cm. Após a exposição, a placa de vidro foi revelada, por 4 min, fixada, por 6 min, em ambiente escuro a 20°C e lavada, por 10 min. Em seguida, foi secada com jato de ar. Para a análise das imagens das lesões de mancha branca artificiais foi utilizado microscópio de luz transmitida (Axioplan; Zeiss, Oberkochen, Alemanha) com câmera CCD (Canon, Japão) e acessórios, acoplados ao computador com software 2012 para capturar e, 2006 para a análise (TMR 1.25e; Inspektor Research System BV, Amsterdam, Holanda).

Figura 5. Ilustração do porta-amstras para TMR.

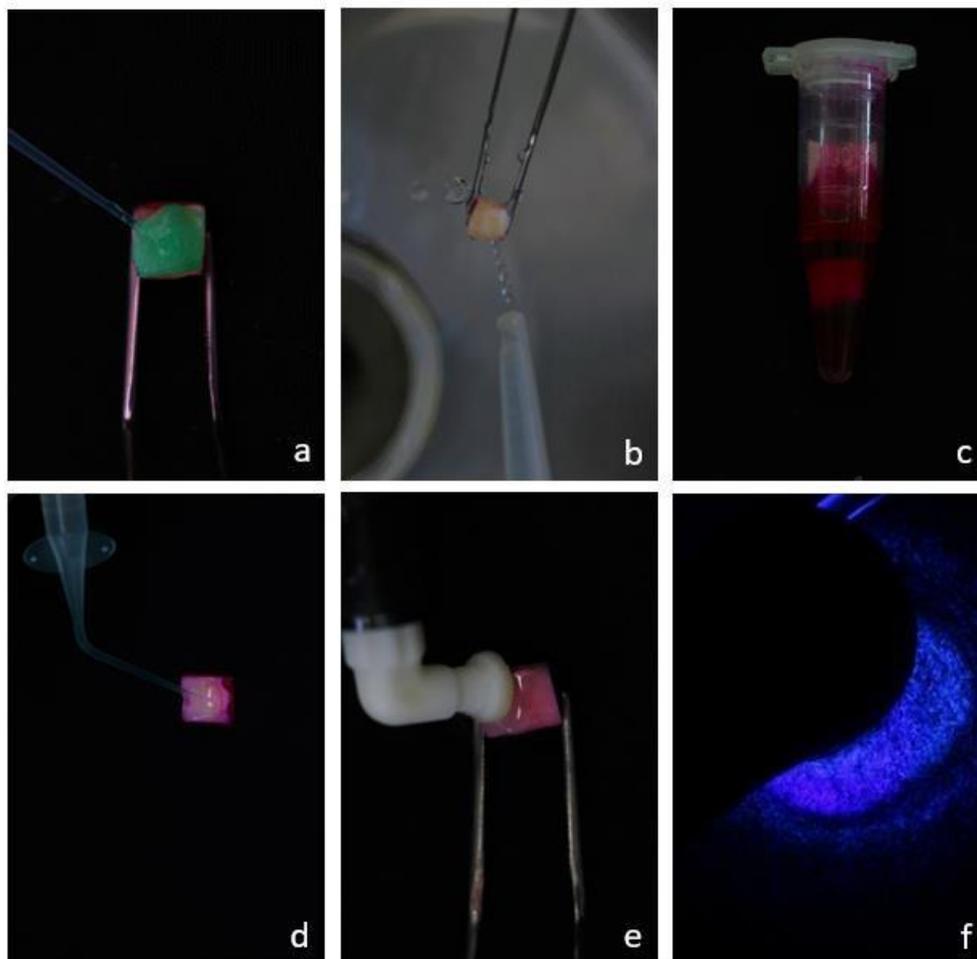
Figura 6. a – aplicação do ácido hidroclorídrico a 15% por 2 min; b – lavagem com jato de água por 30 s; c - imersão em rodamina B por 12 h; d – aplicação do Icon Dry por 30 s; e – aplicação do infiltrante resinoso por 3 min; f – fotoativação por 40 s.

Após o período de des-remineralização e formação das lesões de mancha branca de cárie, as amostras foram submetidas à infiltração resinosa, comercial (Icon®, lote:214202) (n=5) e experimental (n=5). Dessa forma, seguindo as orientações do fabricante (Icon® Etch, DMG, Hamburgo, Alemanha), as amostras foram, inicialmente, condicionadas com ácido hidrocloreídrico a 15% por 2 min (figura 6a). Em seguida, tais amostras foram lavadas com jato de água por 30 s (figura 6b) e imersas em solução etanólica de rodamina B 0,1% (Sigma Aldrich, Steinheim, Germany) por 12 h (figura 6c), a fim de preencher os poros acessíveis (pós des-remineralização) com rodamina B para posterior visualização em microscopia confocal. Decorridas as 12 h, as amostras foram removidas da solução corante e lavadas com jato de água por 30 s e secadas com jato de ar por mais 30 s. Como próximos passos, o Icon® Dry (99% etanol) foi aplicado por 30 s (figura 6d) e os infiltrantes (conforme cada grupo) foram aplicados por 3 min (de acordo com o fabricante) (figura 6e) e fotoativados por 40 s (figura 6f), utilizando-se o aparelho fotoativador de LED de alta potência (Valo, Ultradent, São Paulo, Brasil). De acordo com a recomendação do fabricante, a reaplicação do infiltrante por mais 1 min e fotoativação por 40 s foi realizada. A aplicação do infiltrante experimental foi realizada através de uma seringa plástica de 5 mL, protegida da luz com uma fita isolante preta, e a ponta aplicadora (para face livre do dente) que acompanha o kit Icon®.

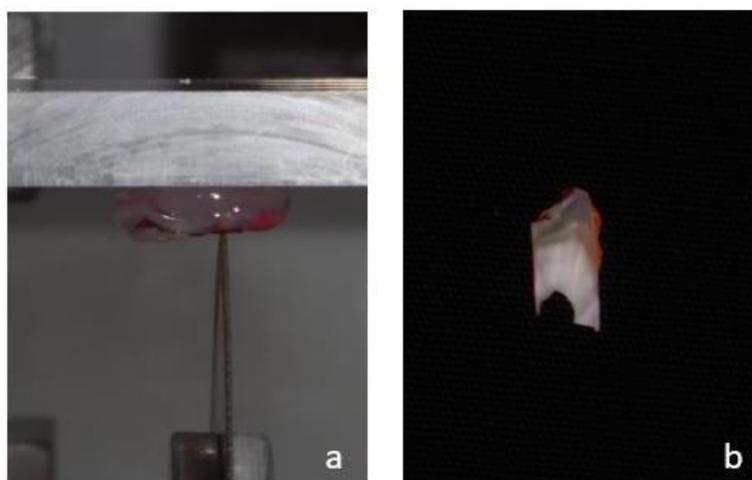
Figura 7. a - corte das amostras infiltradas para análise em microscopia confocal de fluorescência; b – amostra infiltrada cortada para análise em microscopia confocal de fluorescência.

Todas as amostras infiltradas pelos materiais resinosos foram, posteriormente, cortadas em fatias perpendicularmente à superfície da lesão de esmalte com disco diamantado em cortadora metalográfica (figura 7a e 7b) e polidos, inicialmente, em politriz com lixas d'água de granulação 600, 1200 e 2000, sob refrigeração e, posteriormente à mão, até que a espessura de 100 μm fosse alcançada. Para remover a rodamina B não aderida à estrutura dentária, as fatias foram imersas em peróxido de hidrogênio a 30%, por 12 h, como protocolo para análise da microscopia confocal. Posteriormente, objetivando analisar as regiões da lesão onde não houve infiltração, as amostras foram imersas em solução etanólica de fluoresceína de sódio a 100 μm (NaFl; Sigma Aldrich, St. Louis, EUA), por 3 min e,

após lavagem com água deionizada por 10 s, tais amostras foram levadas ao Microscópio Confocal de Fluorescência (Leica, TCS NT; Leica, Heidelberg, Alemanha) com objetiva de 63x 1.4NA, imersão em óleo no modo dual de fluorescência, no qual as fluorescências puderam ser detectadas simultaneamente (Rodamina B: Ex 568 nm, Em 590 nm filtro lon pass; Fluoresceína de sódio: Ex 488 nm, 520/50 nm filtro bond pass). A profundidade de penetração dos infiltrantes resinosos foi avaliada, qualitativamente, a partir das imagens obtidas.

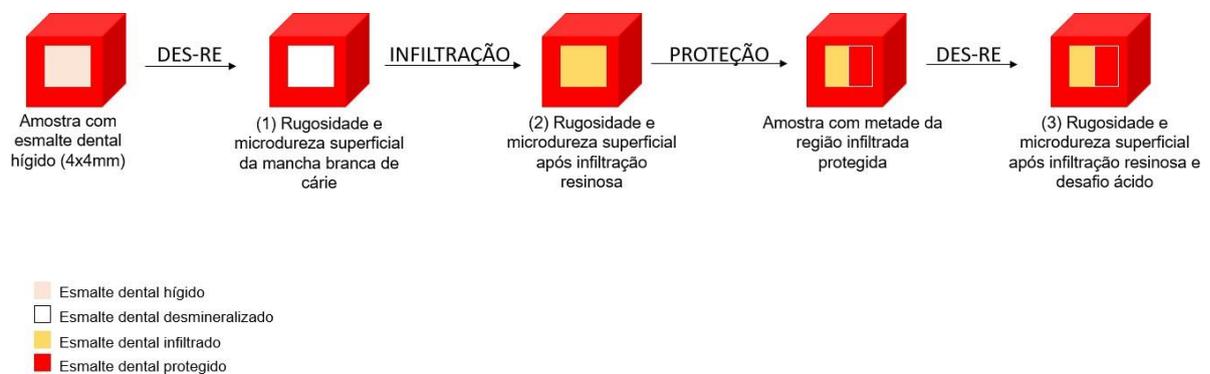
Figura 8. Ilustração dos três tempos de análise de rugosidade e microdureza superficial.

para as análises de rugosidade e microdureza de superfície, estando em questão agora, a avaliação da mancha branca de cárie infiltrada com os materiais resinosos e expostos à um desafio ácido, ou seja, avaliar o comportamento dos materiais em tais circunstâncias. Dessa forma, a rugosidade e microdureza de superfície das amostras foram medidas em três tempos diferentes como mostra a figura 8.

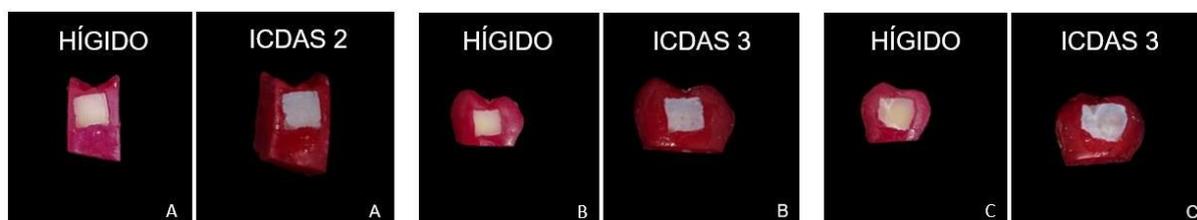
des-remineralizantes em diferentes tempos: (A) 4 ciclos, (B) 7 ciclos, (C) 10 ciclos. As imagens, de caráter qualitativo, sugerem alteração na superfície do esmalte dental, independentemente da quantidade de ciclos executados. Todas as amostras exibem manchas brancas opacas e com textura rugosa na superfície do esmalte dental exposto às soluções des-remineralizantes, mesmo quando umedificadas com água. Na imagem (A), a qual corresponde a 4 ciclos, pode-se observar uma área branca concentrada e bastante opaca mesmo enquanto úmida. Já na imagem (B), com 7 ciclos, é possível constatar uma superfície com aspecto mais rugoso, podendo notar pequenos pontos menos brancos (mais amarelados). Enquanto que, na imagem (C), correspondente a 10 ciclos, a lesão de mancha branca mostra-se menos concentrada e menos opaca. Nenhuma das três imagens apresentam grandes cavitações, com exposição dentinária. De acordo com o código ICDAS, a figura 9A se assemelha ao código 2 (mancha branca perceptível com a superfície dentária úmida) e, as figuras 9B e 9C parecem demonstrar maior similaridade com lesões de mancha branca classificadas com o código 3 (pode-se notar cavitações sem exposição de dentina).

Figura 9. Amostras com lesões de mancha branca de cárie induzidas artificialmente por protocolos com soluções des-remineralizantes em diferentes tempos.

A – 4 ciclos de des-remineralização
 B – 7 ciclos de des-remineralização
 C – 10 ciclos de des-remineralização
 *Considerando 24h um ciclo.

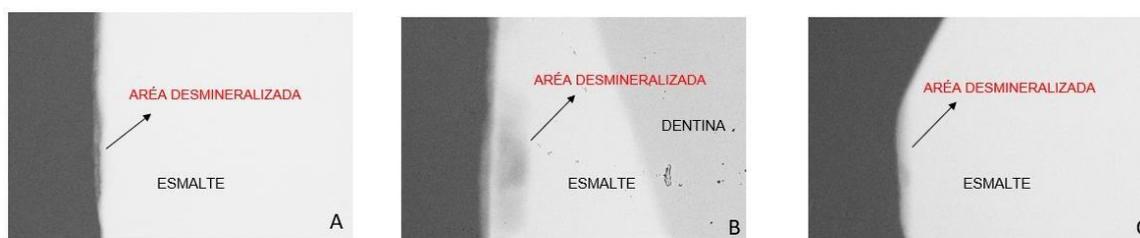
desmineralização mais superficial do esmalte. Enquanto que, na figura B (7 ciclos) é possível notar grande área radiolúcida no esmalte dental, sugestiva de uma desmineralização mais profunda. Já a figura C (10 ciclos) apresenta uma área radiolúcida menor, com um leve sombreamento na região interna do esmalte.

Figura 10. Microradiografias das amostras submetidas aos diferentes protocolos de des-remineralização.

A – 4 ciclos de des-remineralização
 B – 7 ciclos de des-remineralização
 C – 10 ciclos de des-remineralização
 *Considerando 24h um ciclo.

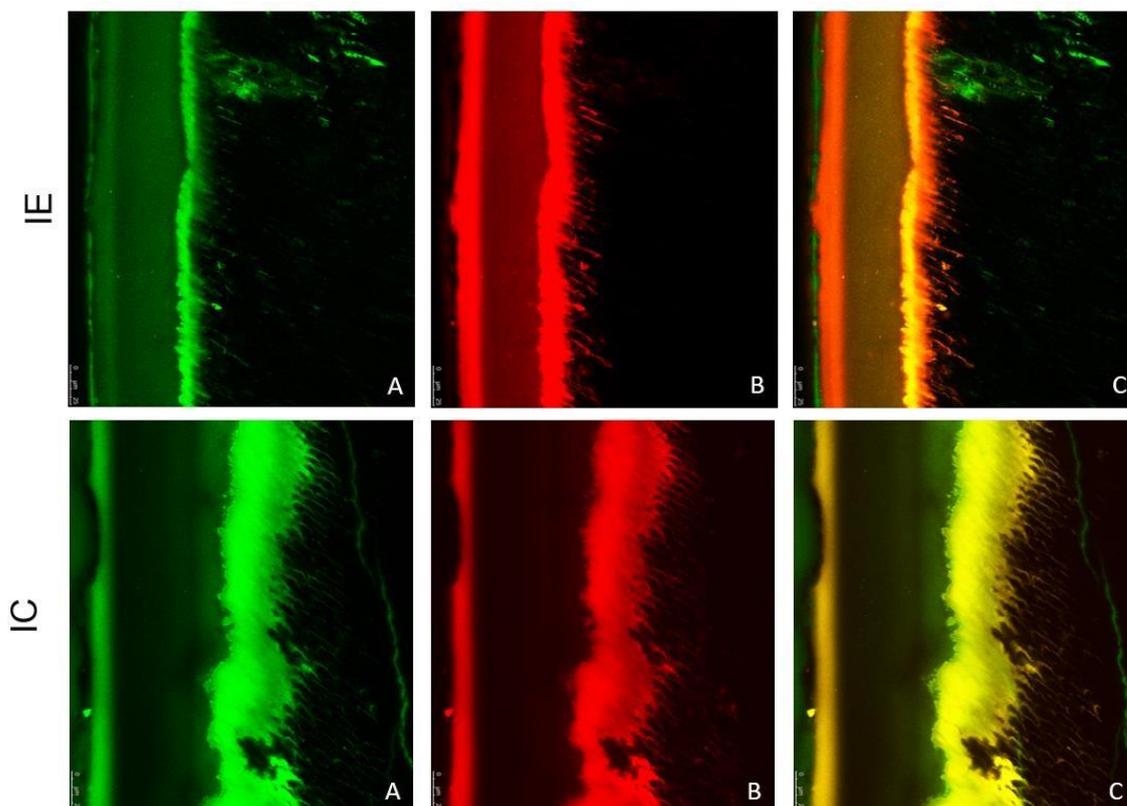
As imagens qualitativas, em microscopia confocal de fluorescência, da profundidade e homogeneidade da penetração dos materiais resinosos Icon (IC) e Experimental (IE) infiltrados nas lesões de mancha branca de cárie são apresentadas na figura 11. Através das imagens representativas é possível observar que os dois grupos foram capazes de infiltrar as lesões de mancha branca de cárie induzidas artificialmente. As imagens referentes ao grupo Icon demonstram uma camada de material resinoso mais densa quando comparado ao grupo Experimental. Contudo, o infiltrante experimental exibiu uma melhor homogeneização dentro do corpo poroso, em relação ao infiltrante comercial.

Figura 11. Profundidade de penetração dos grupos Icon (IC) e Experimental (IE) em microscopia confocal de fluorescência em 63x. Figura A – estrutura dental desmineralizada em verde. Figura B – material resinoso infiltrado corado em vermelho. Figura C – interação entre o material resinoso corado (em vermelho) e estrutura dental desmineralizada (em verde).

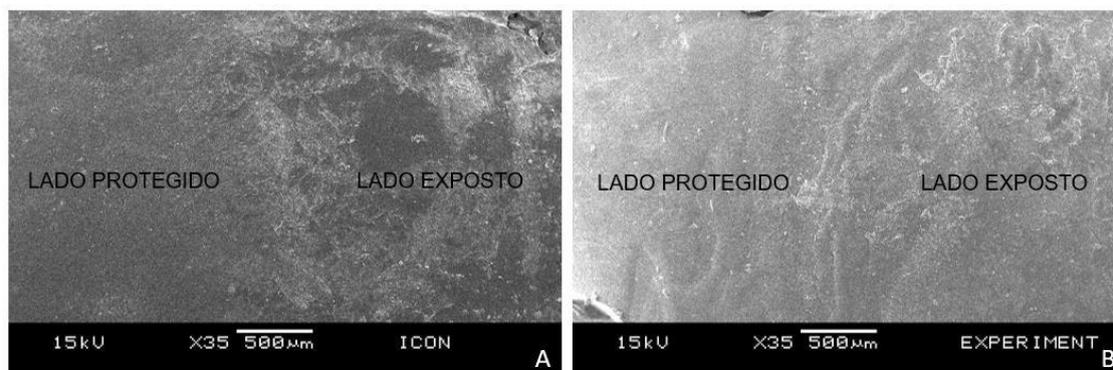
Figura 12. Topografia das amostras infiltradas com os materiais resinosos e submetidas à ciclagem de pH, em 35x. Figura A – grupo Icon (metade da amostra

protegida e metade exposta à ciclagem de pH). Figura B – grupo Experimental (metade da amostra protegida e metade exposta à ciclagem de pH).
