**Estudo do Desempenho das Microestruturas
Perlítica e Bainítica de Mesma Dureza em
Ensaio de Desgaste Disco-contra-Disco**

Dissertação apresentada à Faculdade de Engenharia
Mecânica da Universidade Estadual de Campinas
como parte dos requisitos exigidos para obtenção do
título de Mestre em Engenharia Mecânica, na Área
de Materiais e Processos de Fabricação.

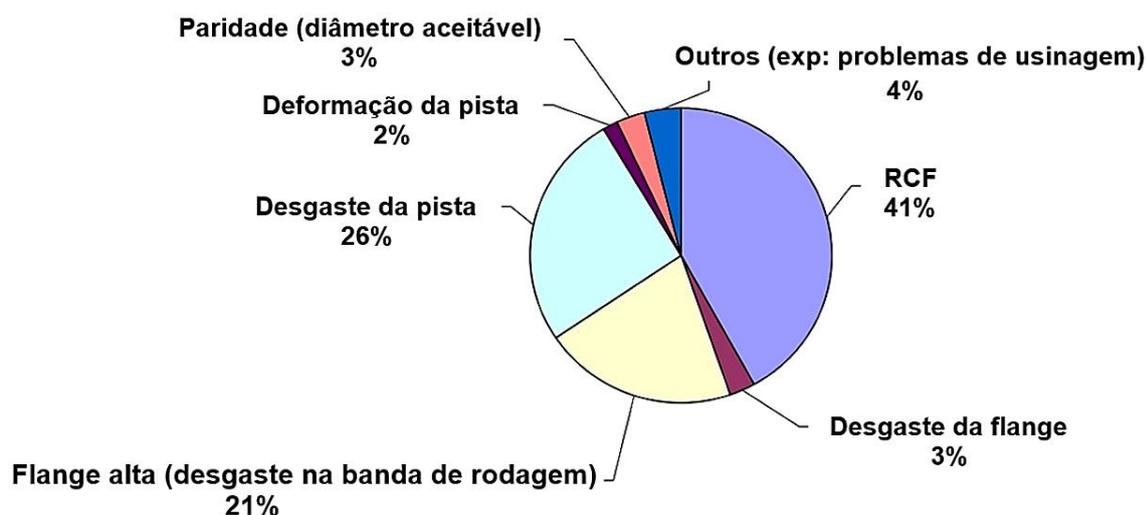
Figura 1.1 – Incidência geral dos mecanismos de danos de rodas ferroviárias (BEVAN et al., 2013).

determinação das categorias dos principais tipos de danos que ocorrem nas mesmas. Conforme a Figura 1.1, os autores observaram que dentro do conjunto de mecanismos de falha das rodas, 41% dessas correspondiam a Fadiga de Contato por Rolamento (FCR) e 26% ao desgaste da pista de rodagem.

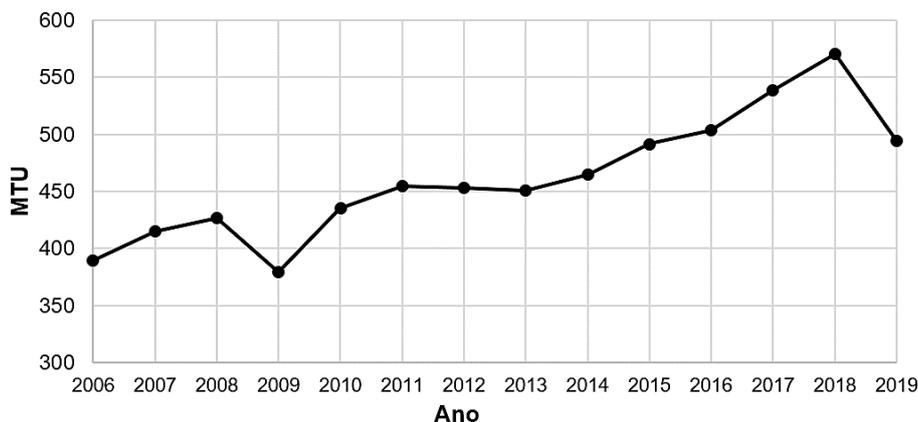
Figura 2.2 – Crescimento da quantidade de carga transportada pelas ferrovias brasileiras. MTU – milhão de tonelada útil. Adaptado de (ANTT, 2021).

Na Figura 2.2 é ilustrada a evolução da carga transportada pelo modal ferroviário no Brasil. Nela verifica-se que as ferrovias de cargas ampliaram significativamente o volume transportado, que atingiu o recorde de 569 milhões de toneladas úteis em 2018, representando um aumento de 125% desde 1997 – época do início das concessões, quando foram movimentadas 253 milhões de toneladas úteis – e um crescimento de 5,7% sobre o volume transportado em 2017, que foi de 539 milhões (Figura 2.2).

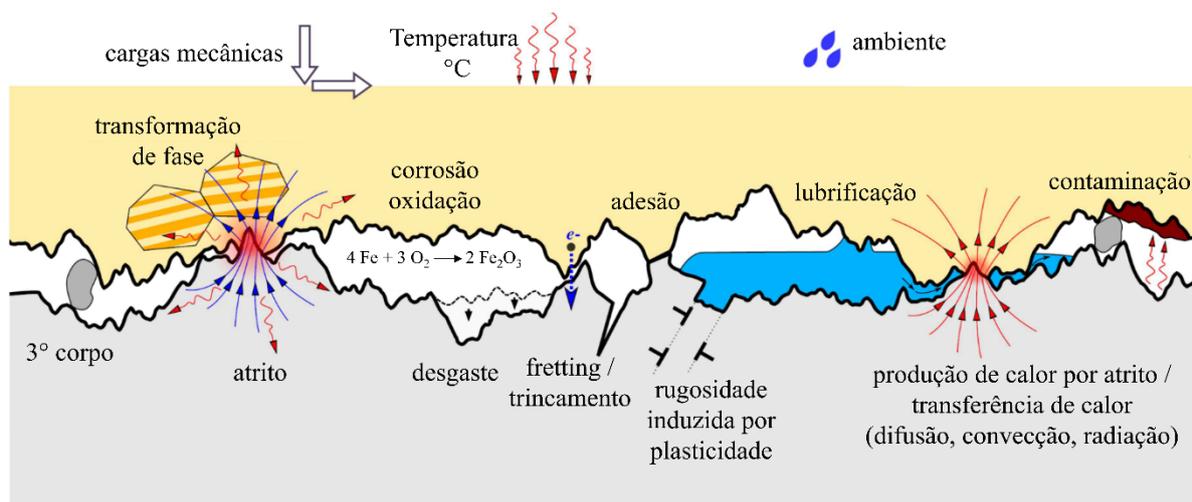
Figura 2.3 – Esquema da complexidade das interações tribológicas no contato de superfícies.

A Figura 2.3 apresenta um esquema ilustrativo que evidencia a complexidade das interações tribológicas do contato.

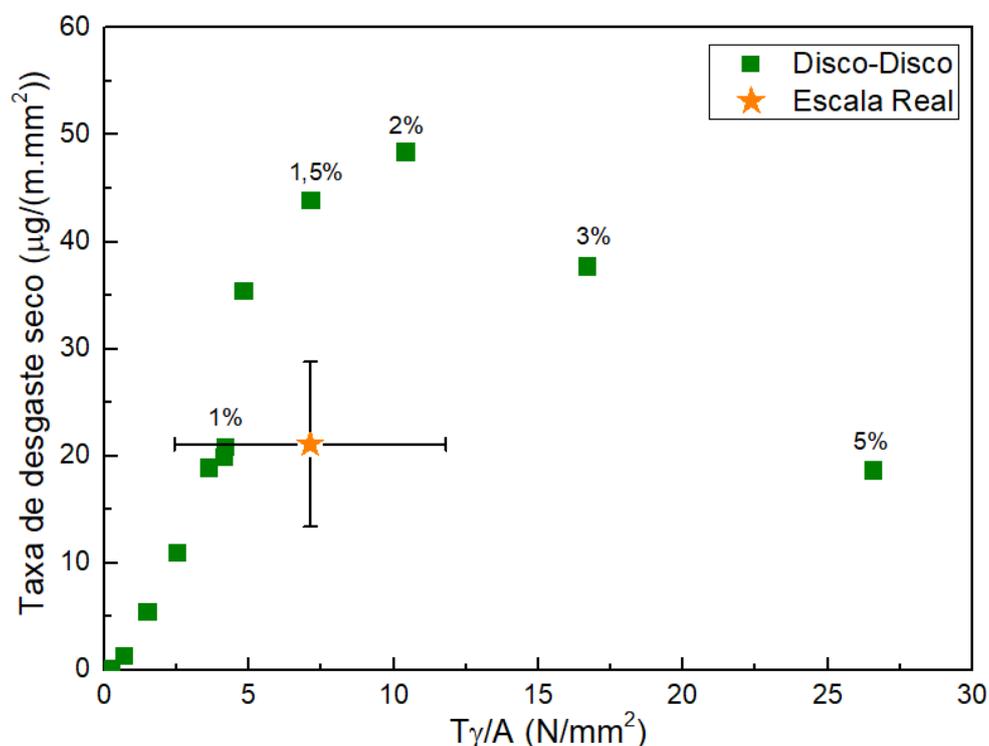
Figura 2.4 – Comparação de dados de taxa de desgaste de ensaios de disco-contra-disco e em plataforma de escala real. Adaptado de Buckley-Johnstone et al. (2018).

Em contrapartida, Buckley-Johnstone et al. (2018), realizando ensaios a seco e lubrificados em uma plataforma de escala real e no disco-contra-disco para avaliação de um modificador de atrito, concluíram que na condição seca as taxas de desgaste eram estatisticamente iguais, e com o modificador de atrito a evolução do coeficiente de tração mostrou-se semelhante nos dois tipos de testes. Os resultados da taxa de desgaste a seco podem ser verificados na Figura 2.4

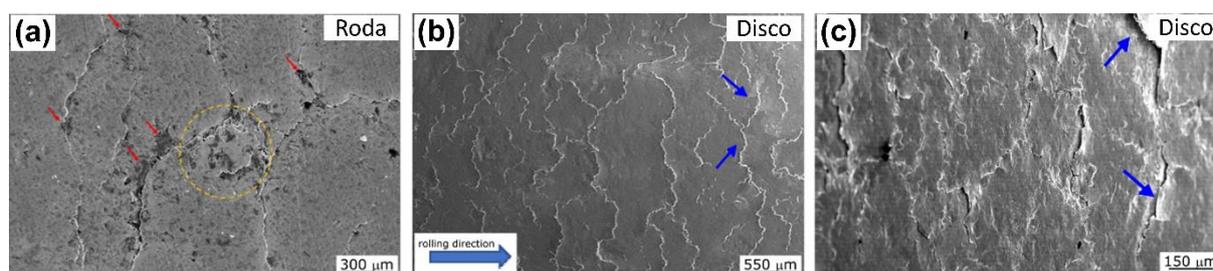
Figura 2.5 – Comparação morfológica das trincas de FCR de aços de rodas ferroviárias forjadas de alto carbono: a) micrografia da superfície da banda de rodagem; b) e c) superfície de rolamento de um disco após 100.000 ciclos de rolamento. Adaptado de Strey et al., (2021).

Após as análises, os autores verificaram que vários aspectos foram semelhantes, como por exemplo: espessura da camada deformada plasticamente, microdureza, ângulo de trinca e delaminação do material. A semelhança da morfologia das trincas de FCR formadas pelo ratcheting, para os materiais ensaiados em escala laboratorial e real, podem ser observadas na Figura 2.5

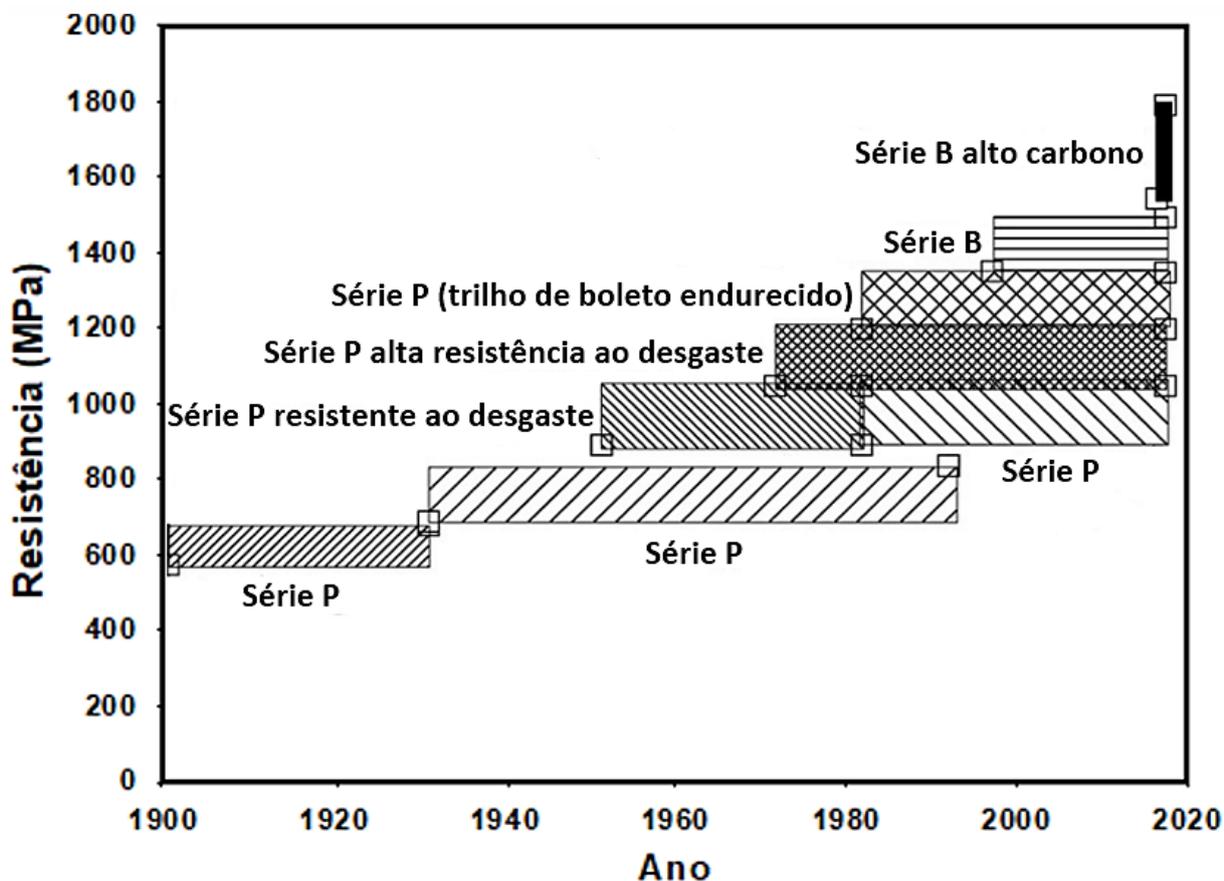
Figura 2.6 – Evolução dos aços ferroviários (SHARMA; SANGAL; MONDAL, 2016).

Série P – aço perlítico, Série B – aço bainítico.

A perlita tem sido alvo de muitos esforços em pesquisa, para otimização de seus parâmetros microestruturais e alcance da alta resistência ao escoamento, aumento de dureza e tenacidade (MINICUCCI et al., 2019), (CVETKOVSKI; AHLSTRÖM; KARLSSON, 2010), (ZAPATA; JARAMILLO; TORO, 2011), (SHARMA; SANGAL; MONDAL, 2016), (ZENG et al., 2016), (LI; GUO; ZHAO, 2019). Esta tendência pode ser observada na Figura 2.6.

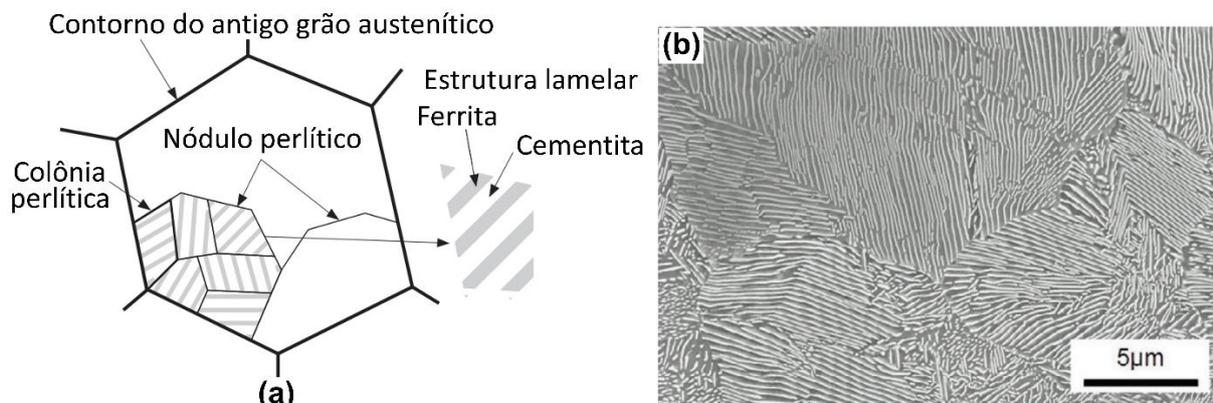
Figura 2.7 – Microestrutura perlítica: a) diagrama esquemático da perlita; b) micrografia de MEV do aço 0,89C/0,4Si/0,92Mn/0,24Cr. Adaptado de Hamada et al. (2011).

Nesse sentido, quando os aços são submetidos a tratamentos térmicos de austêmpera em diferentes tempos e temperaturas para a obtenção de perlita, são produzidas uma ampla faixa de propriedades mecânicas, devido a modificação de parâmetros microestruturais, como por exemplo, a mudança do espaçamento interlamelar, tamanho de colônia e nódulo, para a perlita, (SHARMA; SANGAL; MONDAL, 2014), (NARAYANASWAMY; HODGSON; BELADI, 2016). Estes parâmetros podem ser visualizados na Figura 2.7.

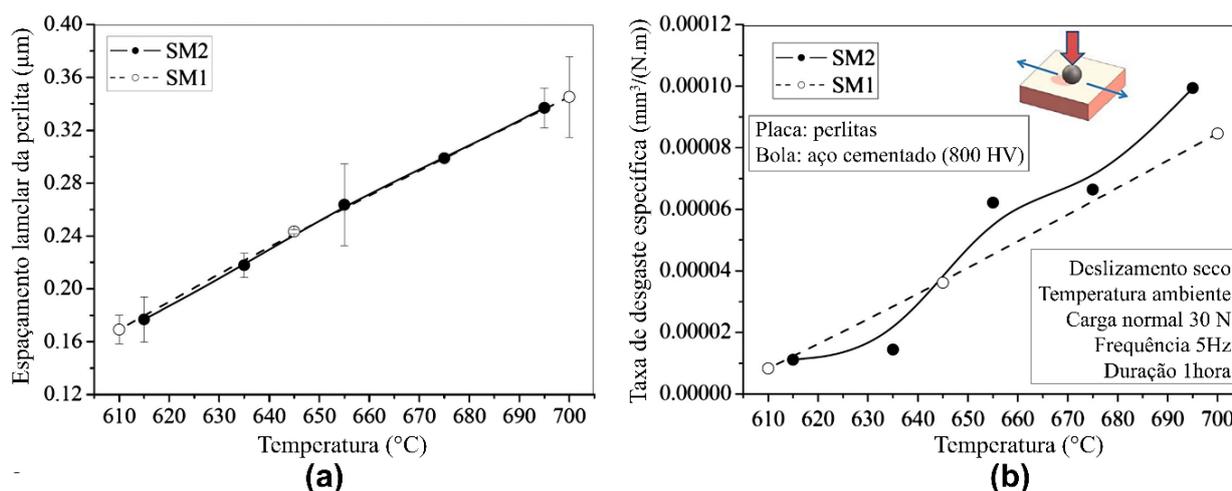
Figura 2.8 – Resultados de amostras dos aços SM1 e SM2 com microestruturas perlíticas em função da temperatura de austêmpera: a) espaçamento interlamelar perlítico; b) taxas de desgaste específico. Adaptado de Chattopadhyay et al. (2012).

Objetivando avaliar o desempenho em desgaste da morfologia de microestruturas perlíticas, obtidas pela variação da temperatura de transformação no tratamento de austêmpera, Chattopadhyay et al. (2012) realizaram ensaios de desgaste esfera-contra-placa nos aços microligados de médio carbono SM1 (0,51C/0,88Mn/0,5Si/0,15Cr/0,1V/0,015Mo) e SM2 (0,42C/0,93Mn/0,29Si/0,19Cr/0,1V/0,016Mo). As amostras foram austenitizadas a 900 °C por 45 minutos e as temperaturas de austêmpera no banho de sal foram de 610, 645 e 700 °C para o aço SM1 e 615, 635, 655, 675 e 695 °C para o aço SM2. Os resultados de espaçamentos lamelares e taxas de desgaste específico são expostos na Figura 2.8.

Os resultados da Figura 2.8 indicam que a taxa de desgaste específica dos aços aumenta com o crescimento da temperatura de transformação isotérmica da microestrutura perlítica. Chattopadhyay et al. (2012) defendem que a diminuição do espaçamento lamelar da perlita devido a impossibilidade da difusão de longo alcance proporcionada pela redução da temperatura de transformação, promove o aumento da dureza e, conseqüentemente, o aumento da resistência ao desgaste (STOCK; PIPPAN, 2011), já que a cementita lamelar exerce um efeito de estrutura de compósito dentro da matriz de ferrita da perlita e, com isso, quando uma trinca começa a propagar na estrutura, e no momento que esta se torna perpendicular a uma lamela de cementita, seu crescimento é interrompido ou dificultado.

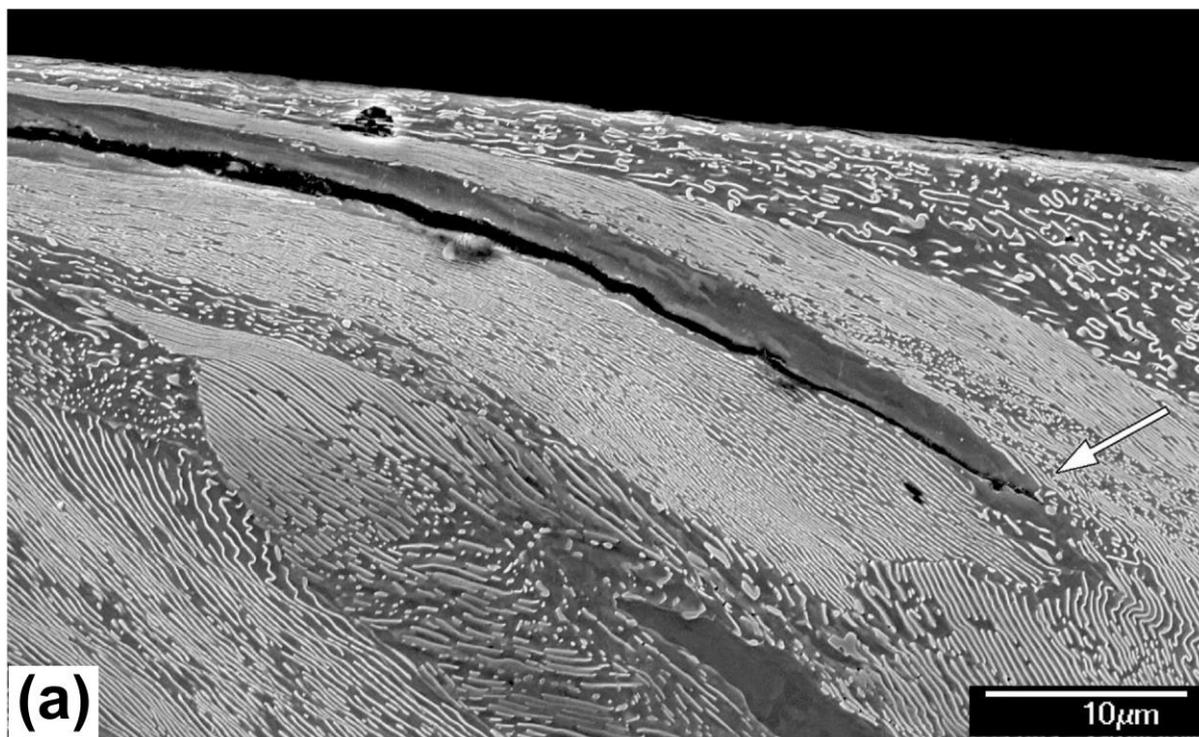
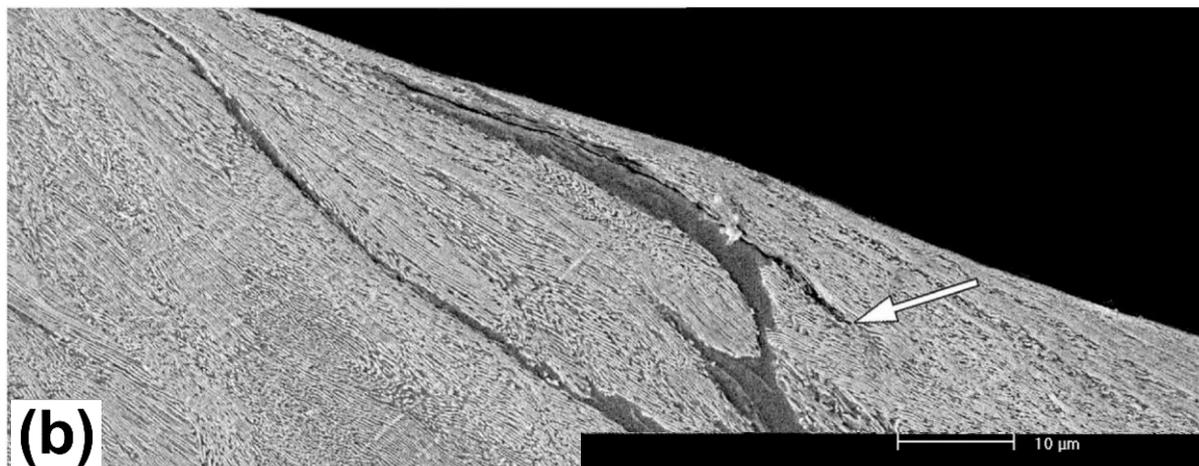
Figura 2.9 –Propagação de trincas no aço perlítico RT/CE/S/061 Grau 220 (0,5-0,6C), submetido ao ensaio disco-contra-disco (1500 MPa, 1% deslizamento) contra o aço R8 (0,53C): a) trinca atingindo o limite da zona de ferrita proeutetóide; b) trinca deixando a ferrita proeutetóide para embotar na perlita. Adaptado de Garnham e Davis (2011) (continua).

Figura 2.9 – (continuação) Propagação de trincas no aço perlítico RT/CE/S/061 Grau 220 (0,5-0,6C), submetido ao ensaio disco-contra-disco (1500 MPa, 1% deslizamento) contra o aço R8 (0,53C): a) trinca atingindo o limite da zona de ferrita proeutetoide; b) trinca deixando a ferrita proeutetoide para embolar na perlita. Adaptado de Garnham e Davis (2011).

Estes resultados sugerem que as lamelas de cementita na estrutura perlítica consomem mais energia quando fraturadas do que aquela consumida pela deformação plástica da matriz ferrítica, apesar do endurecimento por deformação. De acordo com Rui et al. (2020), o aumento da quantidade de ciclos de carregamento provoca o aumento da densidade de discordâncias e o refinamento da fase ferrita da perlita e ferrita proeutetóide, causando nucleação e propagação de trincas de RCF principalmente na ferrita proeutetóide e nas interfaces perlita/ferrita proeutetóide, conforme apresentado na Figura 2.9.

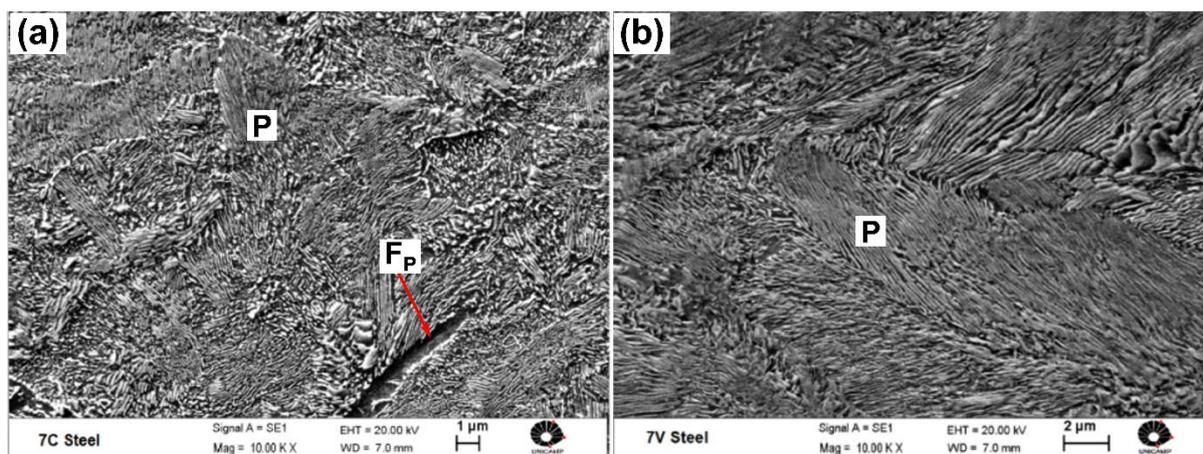
Figura 2.10 – a) aço sem vanádio; b) aço com 0,13V. P – perlita; F_p – ferrita proeutetoide.

Rezende et al. (2019) investigaram a influência da adição de 0,13% de vanádio em aço de roda ferroviária com 0,68C de microestrutura ferrítica-perlítica (Figura 2.10), utilizando ensaios de desgaste disco-contra-disco. Os autores adotaram as condições de deslizamento a seco sem debris, contato sob a força normal de 1.570 N e deslizamento de 0,33%, durante 100.000 ciclos.

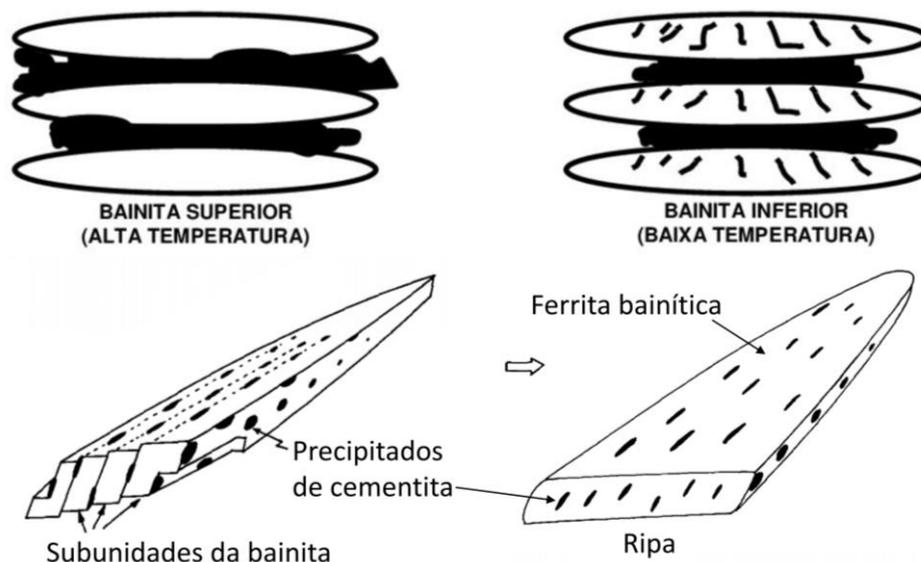
Figura 2.11 – Modelo esquemático da formação morfológica da bainita superior e inferior.
Adaptado de Takahashi e Bhadeshia (1990) e Ohtani et al. (1990).

Com isso, dependendo do tratamento térmico, a estrutura bainítica pode ser obtida com duas morfologias clássicas: bainita superior e bainita inferior (BHADESHIA; HONEYCOMBE, 2017). Alguns destes parâmetros podem ser visualizados na Figura 2.11.

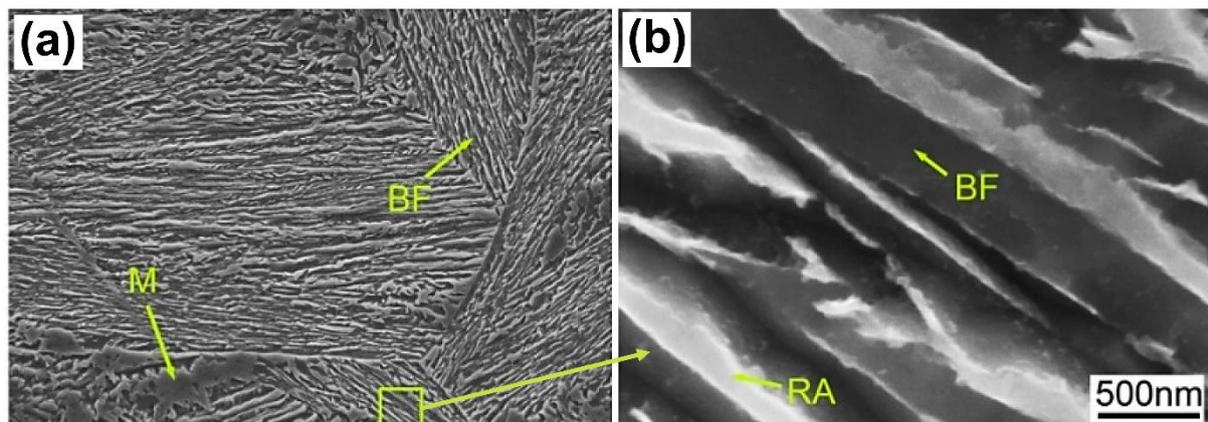
Figura 2.12 – Microestrutura do aço 0,22C/1,79Si/1,98Mn/1,00Cr austemperado a 400 °C: a) bainita livre de carbonetos; b) detalhe da estrutura. M – martensita; BF – ferrita bainita; RA – austenita retida. Adaptado de Zhou et al. (2017).

Além disso, se levada em conta a composição da fase, a bainita inferior pode ser dividida como: bainita de carbonetos ou bainita livre de carbonetos (HU et al., 2020a). O aço bainítico livre de carbonetos é conhecido por apresentar uma microestrutura de finas placas de ferrita bainítica nanométrica e filmes de austenita retida, geralmente obtida pela adição de elementos não formadores de carbonetos, como o silício e alumínio, e a redução do teor de carbono (PONGURU SENTHIL et al., 2019). A microestrutura de um aço bainítico livre de carbonetos típico, pode ser verificada na Figura 2.12.

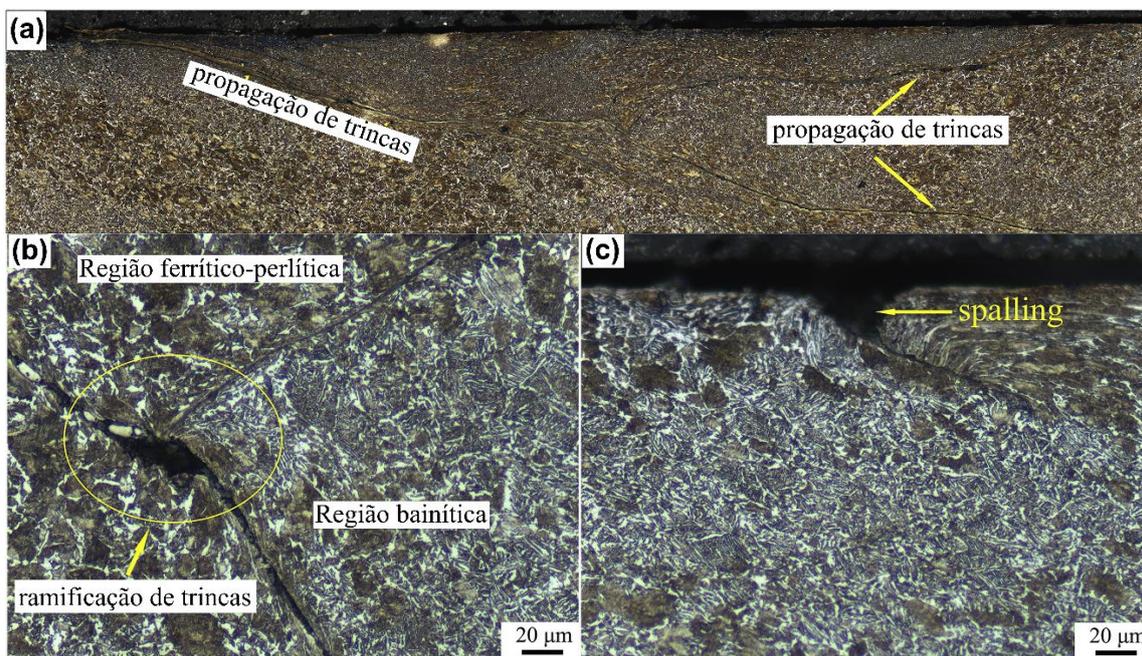
Figura 2.13 – Imagens de MO da propagação de trincas na subsuperfície de rolamento de uma roda de composição 0,56C/0,37Si/0,80Mn (% em peso), retirada de ferrovia de alta velocidade: a) ramo de trincas; b) crescimento de trincas nas interfaces da bainita e ferrita-perlita; c) defeito spalling na superfície da roda. Adaptado de Gao et al. (2019).

A partir de observações de campo, Gao et al. (2019) estudaram a relação entre microestrutura não homogênea e trincas de FCR. Analisando os defeitos de uma roda ferrítico-perlítica com segregações de bainita, pertencente a ferrovias de alta velocidade, os autores constataram que as interfaces entre as regiões de segregação e a matriz apresentaram menor resistência à propagação de trincas, além do destacamento de material pela formação de spalling, conforme pode ser verificado na Figura 2.13. Segundo Gao et al. (2019), isto ocorre devido a deformação plástica não homogênea entre os diferentes constituintes, já que durante os ciclos de carregamento, estes desenvolvem comportamentos de deformação diferentes, sob a mesma força externa.

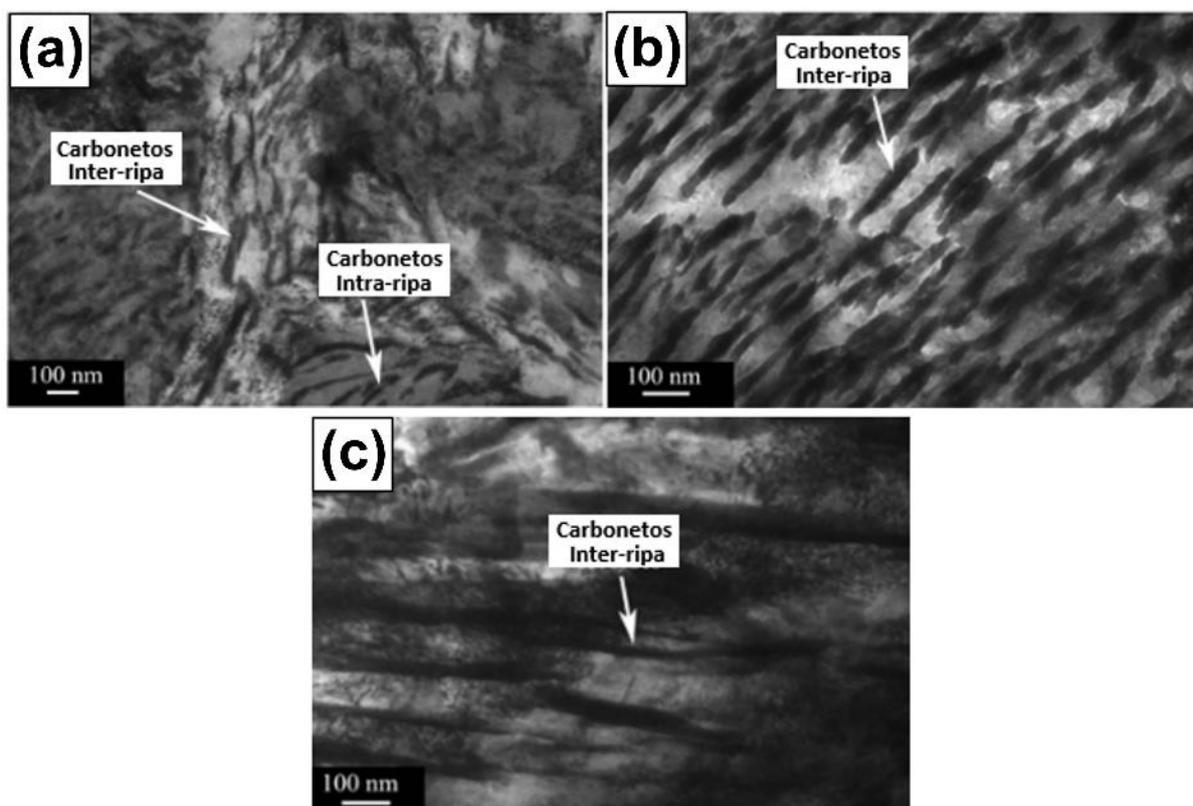
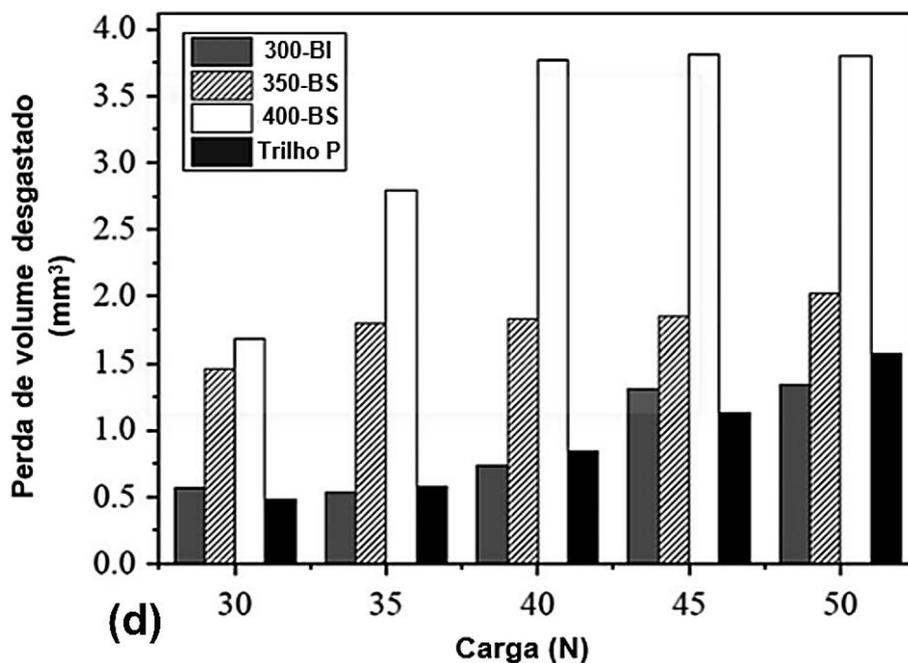
Figura 2.14 – Comparação da perda de volume desgastado de aço bainítico com adições de Cr-Cu-Ni e aço perlítico convencional: a) bainita inferior 300 °C (300- BI); b) bainita superior 350 °C (350- BS); c) bainita superior 400 °C (400- BS); d) resultados de desgaste. Adaptado de Sharma, Sangal e Mindal (2016) (continua).

Figura 2.14 – (continuação) Comparação da perda de volume desgastado de aço bainítico com adições de Cr-Cu-Ni e aço perlítico convencional: a) bainita inferior 300 °C (300- BI); b) bainita superior 350 °C (350- BS); c) bainita superior 400 °C (400- BS); d) resultados de desgaste. Adaptado de Sharma, Sangal e Mindal (2016).

Sharma et al. (2016), com o objetivo de compreender o desempenho de desgaste da microestrutura de bainita inferior e superior de um aço ferroviário de alto carbono com adições de cromo, cobre e níquel (0.71C-1,15Mn-0,35Si-0,026S-0,59Cr-0,4Cu-0,2Ni), e confrontar os dados com um aço de trilho perlítico convencional de composição similar, porém sem a adição destes elementos de liga (0.71C-1,04Mn-0,21Si-0,013S), realizaram ensaios de desgaste esfera-contra-disco. Foram utilizadas condições de deslizamento seco, frequência de 5 Hz e carga normal variando de 30 a 50 N, com 18.000 ciclos para cada carga. As amostras foram austenitizadas a 920 °C e as temperaturas de austêmpera em banho de sal para formação da bainita foram de 300, 350 e 400 °C. Após as análises, os resultados revelaram expressivos valores de perda de volume por desgaste da bainita de morfologia superior, quando comparado com a bainita inferior e a perlita, conforme apresentado na Figura 2.14.

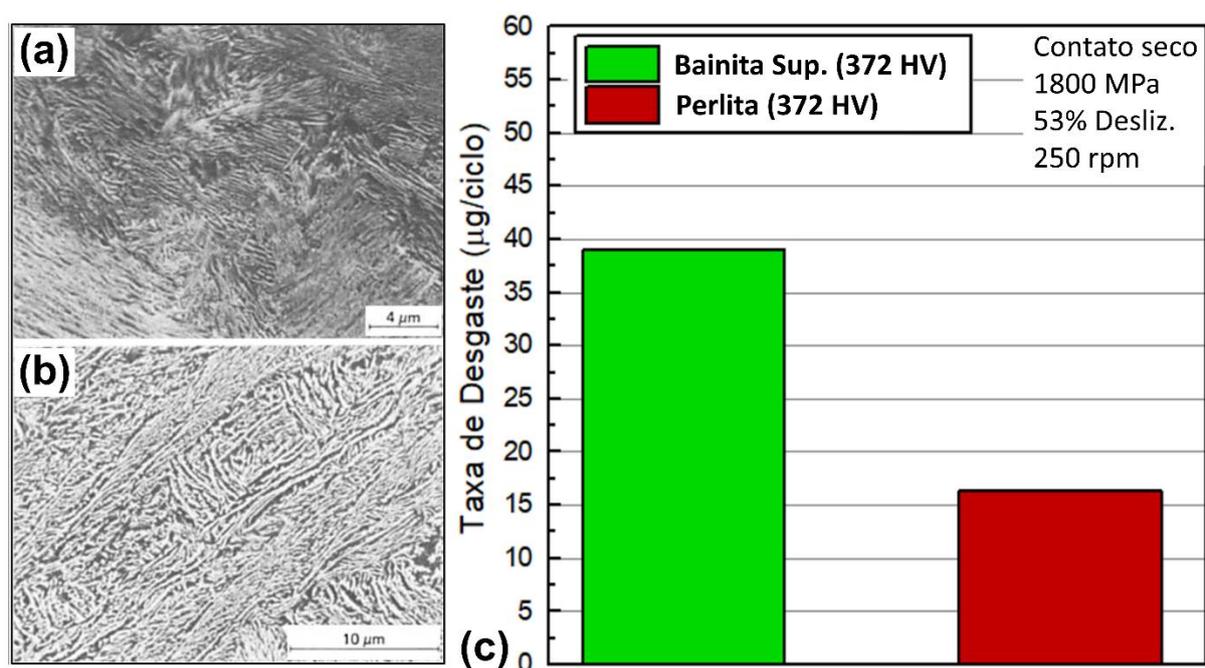
Figura 2.15 – Comparação do desempenho em desgaste das microestruturas bainita superior e perlita com a mesma dureza de 372 HV: a) perlita; b) bainita superior; c) taxa de desgaste.

com deslizamento disco-contra-disco, no aço ferroviário de alto carbono microligado 0,72C/0,28Si/0,81Mn/0,79Cr/0,21Mo. Tratamentos de austêmpera em banho de sal foram realizados nas temperaturas de 460 e 625 °C para produção de bainita superior e perlita, respectivamente, com a mesma dureza de 372 HV. O material do contracorpo utilizado nos ensaios foi o aço SAE 1070 (0,70C/0,25Si/0,7Mn) com microestrutura perlítica. Os resultados encontrados são exibidos na Figura 2.15.

Kalousek, Fegredo e Laufer (1985) apontaram que o aço perlítico apresentou resistência ao desgaste superior ao aço com a bainita superior de mesma dureza, sugerindo que perlita possui melhores propriedades de desgaste. No entanto, a bainita superior dos autores continha estrias de martensita, formadas por segregações de molibdênio que provocaram o aumento da temperabilidade localizada. Deste modo, a conclusão de que o constituinte perlítico possui resistência ao desgaste superior ao da microestrutura bainítica não pode ser tomada como resposta definitiva.

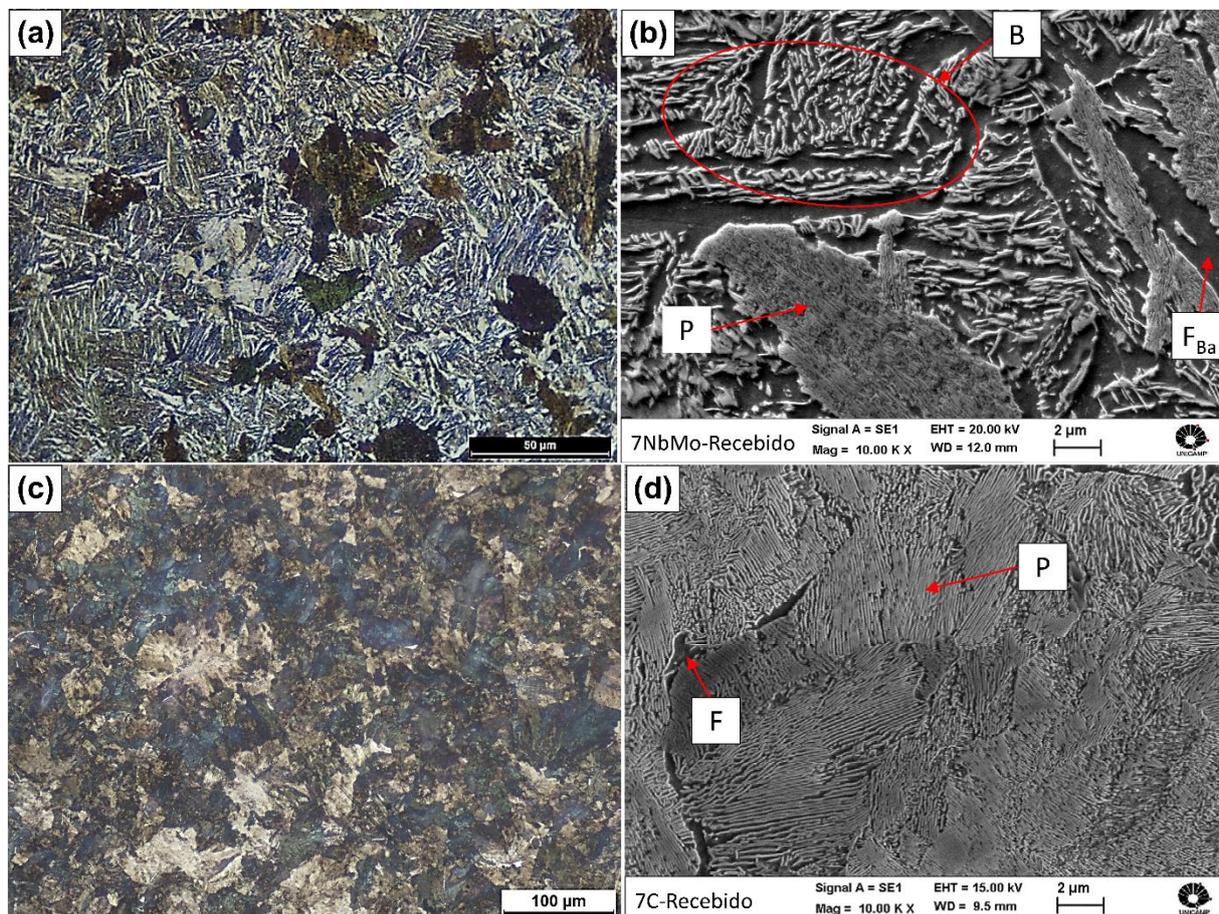
Figura 3.1 – Microestruturas do aro das rodas ferroviárias forjadas como recebidas: a) e b) imagens de MO e MEV da roda 7NbMo; c) e d) imagens de MO e MEV da roda 7C.

A Figura 3.1 apresenta a micrografia de uma amostra retirada do aro da roda 7NbMo. A microestrutura consistia de uma mistura de perlita, bainita e ferrita bainítica, distribuídas de maneira não uniforme, com uma dureza de 331 ± 10 HV. Esta microestrutura mista no aro da roda microligada é produzida durante seu processo de fabricação, já que as especificações da *Association of American Railroads* (AAR) M107/M208 Seção G, impõem um tratamento de têmpera na pista de rolamento, com um posterior revenimento para alívio de tensões (AAR, 2016). Outro fator que proporciona a formação dessas microestruturas na roda 7NbMo são os seus elementos de liga, tais como: cromo, molibdênio e nióbio que atrasam as transformações de natureza difusionais e expandem o campo bainítico na curva ITT do material (HU et al., 2015), (REZENDE et al., 2020a).

Com relação ao aço 7C, este exibia uma microestrutura predominantemente perlítica com pequenas ilhas de ferrita alotriomórfica (Figura 3.1), possuindo uma dureza de 360 ± 10 HV. A presença de ilhas de ferrita deve-se ao fato desta liga possuir o teor de carbono abaixo da composição eutetoide.

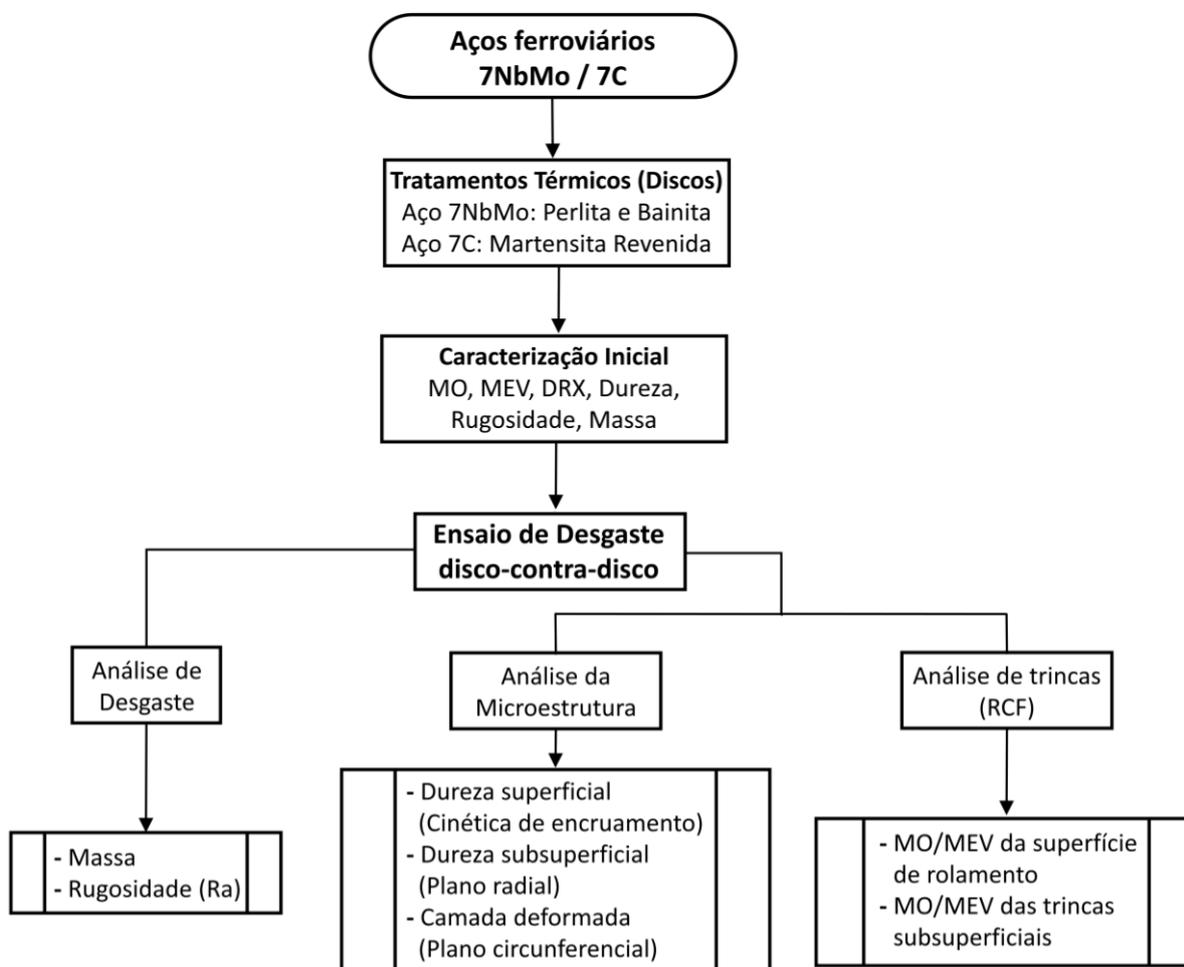
Figura 3.2 – Fluxograma para etapas de tratamentos térmicos e análises pré e pós ensaios de desgaste disco-contra-disco.

O procedimento experimental para o estudo do desempenho das microestruturas perlita ou bainita de mesma dureza, em ensaios de desgaste por FCR com deslizamento em tribômetro disco-contra-disco, consistiu das seguintes etapas (Figura 3.2):

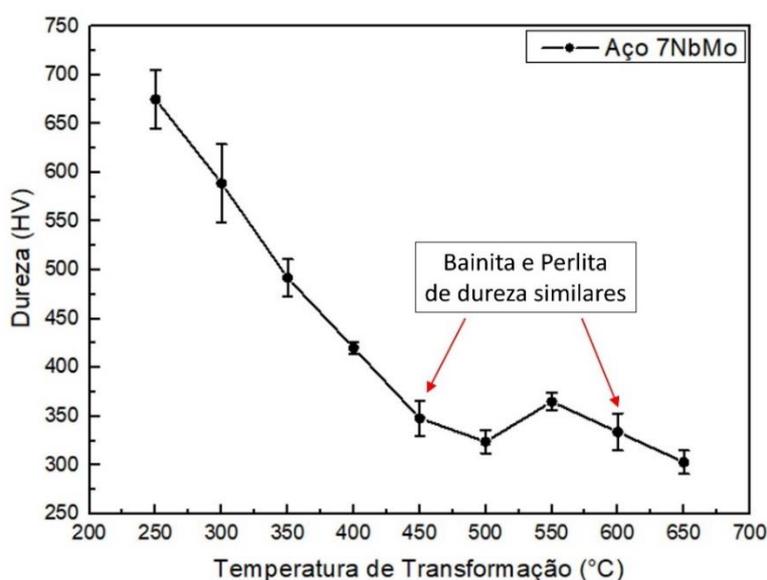
Figura 3.3 – Dureza Vickers de amostras de dilatométrica isotérmica do aço 7NbMo.

De acordo com a curva ITT do aço 7NbMo (REZENDE, 2020), a microestrutura bainítica é formada no intervalo de temperatura que varia de 250 a 450 °C, e a microestrutura perlítica no intervalo de 500 a 650 °C. Pela análise da Figura 3.3, foi escolhida a temperatura de 450 °C para obtenção da bainita e a temperatura de 600°C para a perlita, tendo em vista que ambos constituintes apresentarão durezas similares.

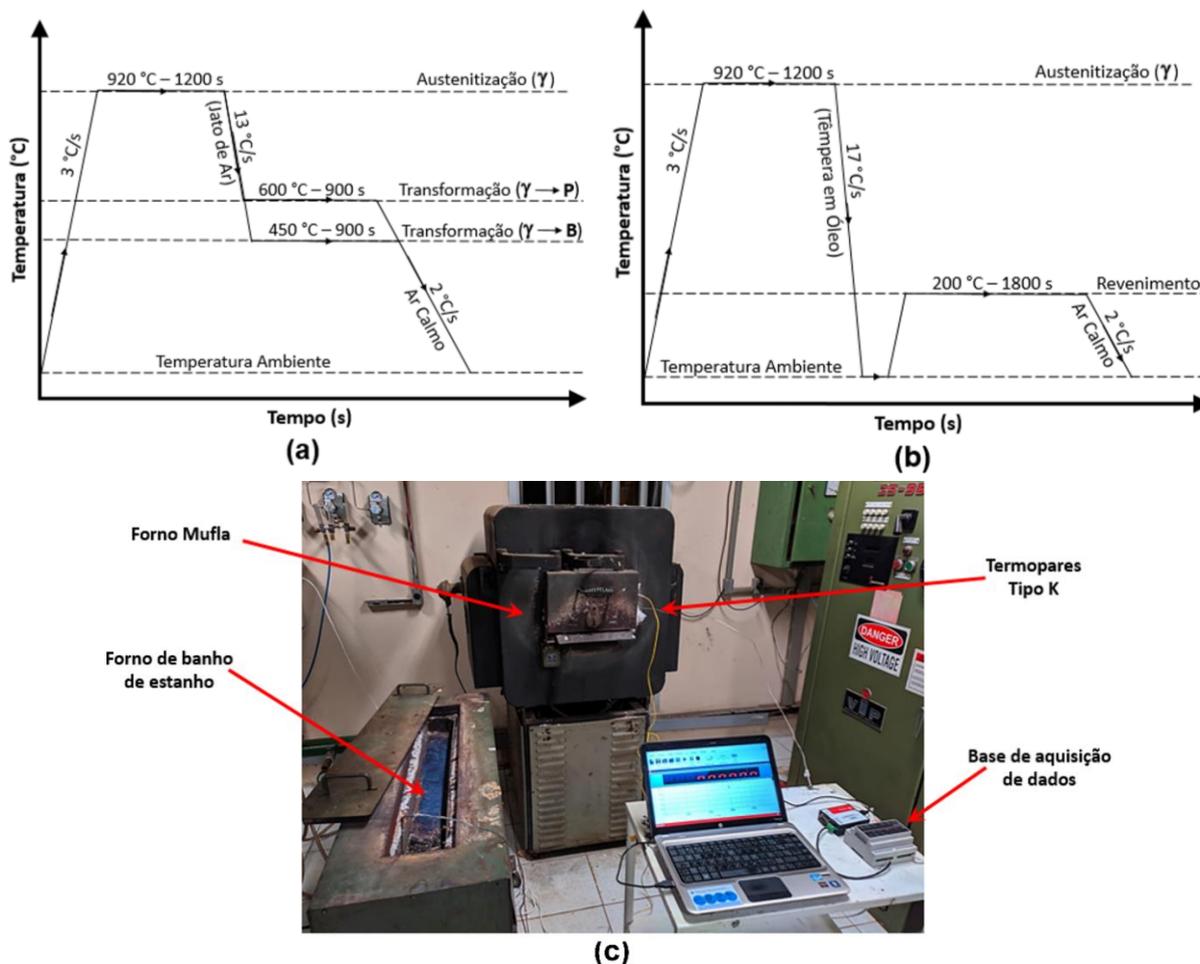
Figura 3.4 – Tratamentos térmicos para obtenção das microestruturas de estudo: a) rotas para obtenção da bainita e perlita com a dureza de 350 ± 8 HV do aço 7NbMo; b) rota para obtenção da martensita revenida com a dureza de 660 ± 10 HV do aço 7C; c) aparato experimental. Legenda: γ – austenita, P – perlita, B – bainita.

A austêmpera consistiu da austenitização em forno mufla, seguido de resfriamento por jato de ar até as temperaturas de transformações isotérmicas da perlita e bainita, e transferência para um forno de banho de estanho puro que mantém a temperatura constante (valores de 600 e 450 °C, respectivamente), para permitir a completa transformação do aço nos microconstituintes de interesse (Figura 3.4-a). Finalizado o tempo de patamar isotérmico, os discos foram resfriados em ar calmo, até a temperatura ambiente.

A curva CCT do aço 7C indica que a formação da martensita ocorre somente para taxas de resfriamento acima de 10 °C/s (FONSECA, 2015). Desta forma, o tratamento térmico foi realizado com a austenitização em forno mufla, seguido da têmpera em óleo e posterior revenimento em 200 °C durante 1800 s. Finalizado o tempo de revenimento, os discos foram resfriados até a temperatura ambiente em ar calmo (Figura 3.4-b).

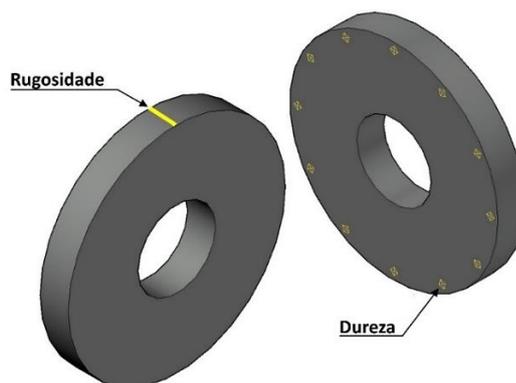
Figura 3.5 – Regiões utilizadas para caracterização dos discos tratados termicamente.

As análises realizadas nos discos após os tratamentos térmicos, bem como as regiões avaliadas (Figura 3.5), juntamente com as descrições metodológicas das diferentes técnicas empregadas são descritas nos tópicos seguintes:

pontos espaçados circunferencialmente por 30° um do outro, próximos da pista de rolamento (Figura 3.5). Os parâmetros utilizados foram: carga de 0,5 kgf aplicada por 15 segundos.

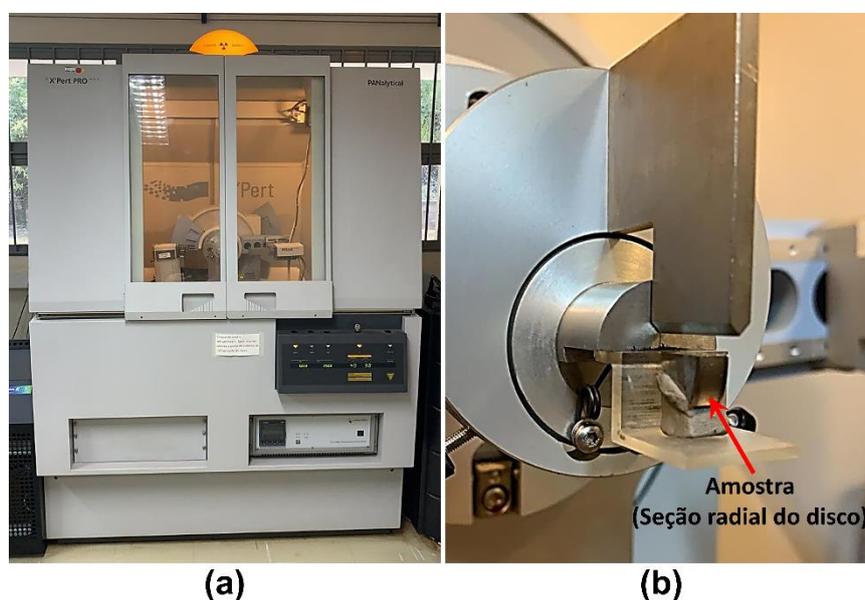
Figura 3.6 – Difratômetro de raio X do LABMET: a) equipamento de ensaio; b) corpo de prova posicionado no porta amostra do difratômetro.

- **Difração de raios X:** Os ensaios foram realizados no difratômetro *PRO PANalytical X'Pert* do Laboratório de Metalurgia Física e Solidificação (LABMET) da FEM-UNICAMP (Figura 3.6), juntamente com o Prof. Rubens Caram Junior. Os parâmetros utilizados foram: radiação de $\text{Cu-K}\alpha$, operando a 40 kV e 30 mA, faixa de 2θ entre 10° e 120° , com tamanho do passo de $0,02^\circ$ e tempo por passo de 100 s. A técnica de difração de raio X foi realizada no disco bainítico (7NbMo-B) e perlítico (7NbMo-P), objetivando verificar qualitativamente, a efetividade dos tratamentos térmicos realizados, com relação a possível presença de austenita retida na microestrutura.

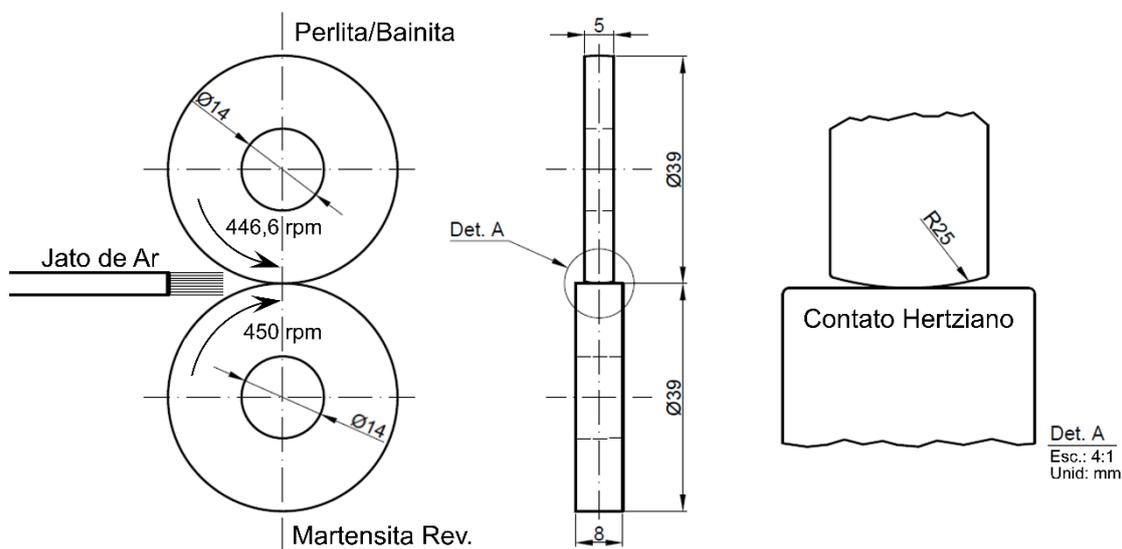
Figura 3.7 – Ilustração das dimensões dos discos e configuração do teste de desgaste.

Os discos foram submetidos a ensaios de desgaste por FCR com deslizamento, usando um tribômetro disco-contra-disco. Para cada microestrutura, cinco testes foram realizados (LEWIS et al., 2017), (REZENDE et al., 2020b). As dimensões detalhadas dos discos corpos e contracorpos estão apresentados na Figura 3.7.

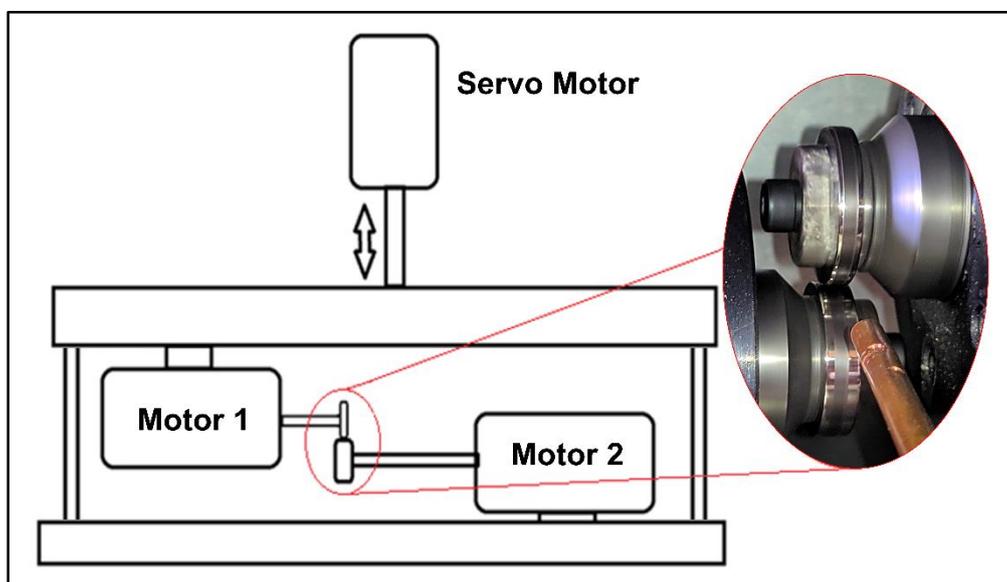
Figura 3.8 – Diagrama esquemático da máquina de desgaste disco-contra-disco.

O tribômetro usado nos experimentos funciona de maneira automática, sendo composto por dois eixos rotativos que são acionados por motores elétricos independentes e um servomotor (Figura 3.8). Antes do teste, os parâmetros como: velocidades dos eixos inferior e superior, carga aplicada pelo servomotor e o número de ciclos, são definidos no software de controle dedicado ao tribômetro. Durante o teste, as aquisições dos dados de carga, velocidade de rotação

dos eixos, temperatura, vibração e quantidade de ciclos, são realizadas por sensores em tempo real, bem como monitoradas e controladas pelo software.

No tribômetro, o disco superior acionado pelo motor 1, teve sua velocidade de rotação fixada em 446,6 rpm. Por outro lado, o disco inferior acionado pelo motor 2, teve sua velocidade
