**Estudo do Desempenho das Microestruturas
Perlítica e Bainítica de Mesma Dureza em
Ensaio de Desgaste Disco-contra-Disco**

Dissertação apresentada à Faculdade de Engenharia
Mecânica da Universidade Estadual de Campinas
como parte dos requisitos exigidos para obtenção do
título de Mestre em Engenharia Mecânica, na Área
de Materiais e Processos de Fabricação.

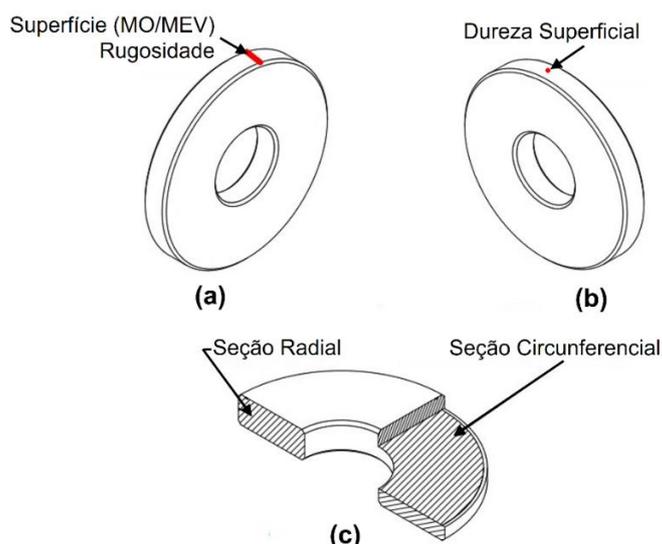
Figura 3.9 – Superfícies do disco avaliadas após ensaio de desgaste: a) rugosidade superficial, microscopia óptica (MO) e microscopia eletrônica de varredura (MEV); b) dureza superficial; c) seção radial: dureza e MO, seção circunferencial: MO e MEV.

- **Rugosidade:** A rugosidade superficial Ra foi determinada ao longo da espessura do disco (Figura 3.9-a), com um rugosímetro de superfície *Mitutoyo SJ-210*, seguindo a norma ISO 4288:1996 (cut-off de 0,25 mm, ao longo de 10 comprimentos de amostragem), em três regiões espaçadas circunferencialmente por 90° uma da outra.

- **Dureza superficial:** A dureza da superfície de rolamento dos discos foi realizada com um durômetro *Future Tech FV800*, pela aplicação da carga de 0,5 kgf durante 15 s, em sete pontos da superfície (Figura 3.9-b e Figura 3.10).

- **Preparação Metalográfica:** A preparação metalográfica das seções radiais e circunferenciais dos discos (Figura 3.9-c) consistiram de embutimento em baquelite, para proteção da superfície, e lixamento com papéis abrasivos de SiC (#100 a #1200). Posteriormente, as amostras foram polidas em suspensão de diamante (6, 3 e 1 μm) e fotografadas antes e após o ataque com Nital 2%.

- **Zona transformada tribologicamente:** Para avaliação das trincas de FCR e determinação dos mecanismos de desgaste atuantes na superfície (Figura 3.9-a) e subsuperfície (Figura 3.9-c) dos discos, após os testes de desgaste, foi utilizado o microscópio óptico *Olympus 41GX* com câmera de aquisição de imagens *U-TV0.5XC-3*, pertencente ao Grupo de Pesquisa em Solidificação (GPS) da FEM-UNICAMP, juntamente com o Prof. Noé Cheung. Também foi usado o MEV *Zeiss/EVO MA 15*, localizado no Laboratório Multiusuário da FEM-

- **Perfil de dureza:** Amostras de seção radial (Figura 3.9-c), foram usadas para determinação do perfil de dureza subsuperficial, com a realização de sete medidas para cada profundidade da amostra, até a dureza atingir o valor da matriz. As medidas foram realizadas com o durômetro *Future Tech FV800*, pela aplicação da carga de 0,3 kgf durante 15 s.

- **Medição de defeitos tribológicos:** O comprimento, a profundidade e o ângulo das trincas superficiais foram medidos usando imagens de MO da seção circunferencial (Figura 3.9-c). Amostras de seção circunferencial (Figura 3.9-c), também foram usadas para medição do tamanho da camada endurecida por deformação, formada pelas condições de contato. A espessura da camada delaminada foi mensurada usando imagens de MO da seção radial (Figura 3.9-c). Para quantificação do tamanho de todos estes defeitos foi usado o software de análise de imagem *ImageJ* (SCHNEIDER; RASBAND; ELICEIRI, 2012).

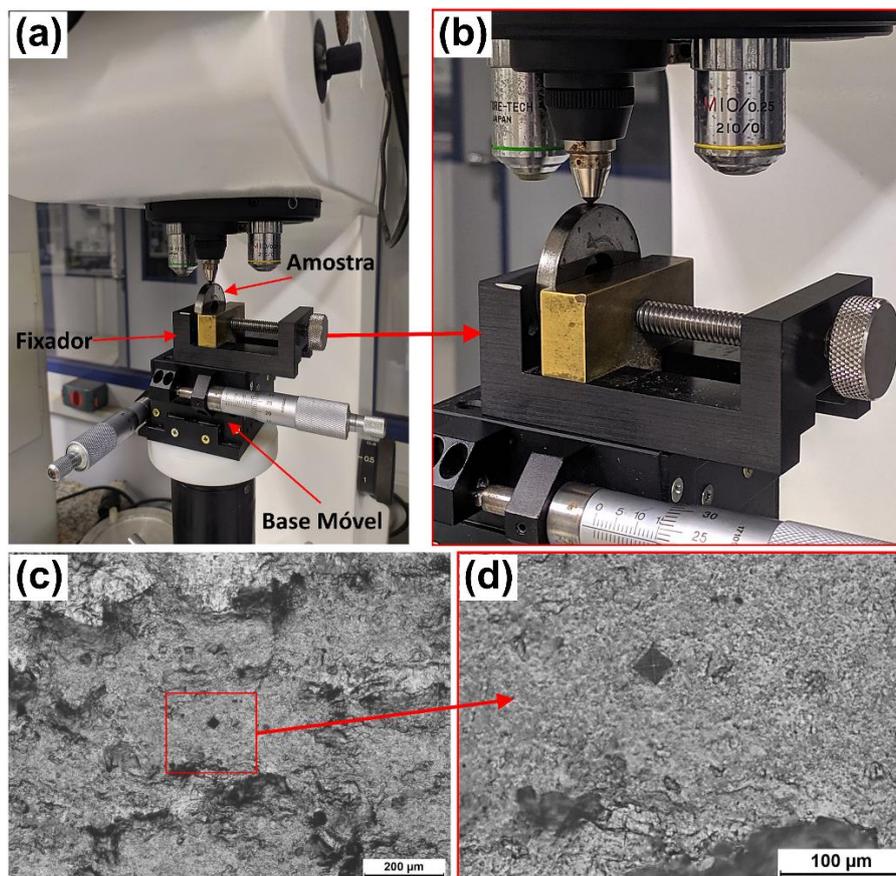
Figura 3.10 – Dureza superficial: a) equipamento; b) CP montado na base do durômetro para realização de indentação; c) indentação feita na pista de rolamento do disco; d) detalhe de c).

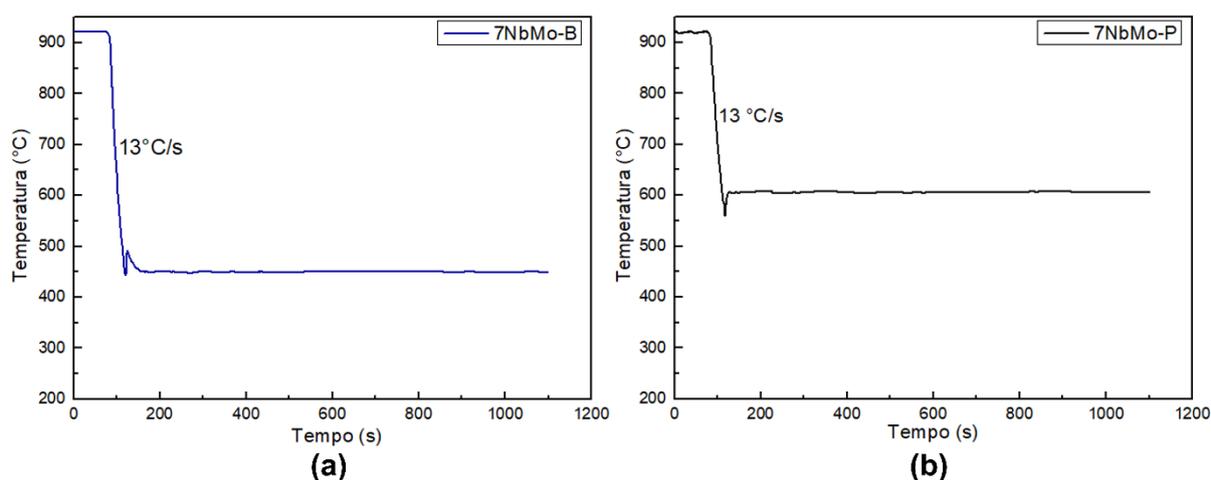
Figura 4.1 – Curvas de resfriamento medida por termopares inseridos nos discos: a) disco bainítico 7NbMo-B; b) disco perlítico 7NbMo-P.

A Figura 4.1 ilustra as curvas de resfriamento dos tratamentos térmicos dos discos de microestruturas bainítica e perlítica do aço 7NbMo. Pela análise dos gráficos, é possível observar que a taxa de resfriamento de 13 °C/s foi replicada nos dois casos, o que garantiu a reprodução das condições de resfriamento em todos os discos. Além disso, após o alcance da temperatura de transformação de cada constituinte, foi atingida a estabilidade térmica nos corpos de prova de maneira satisfatória durante a reação metalúrgica.

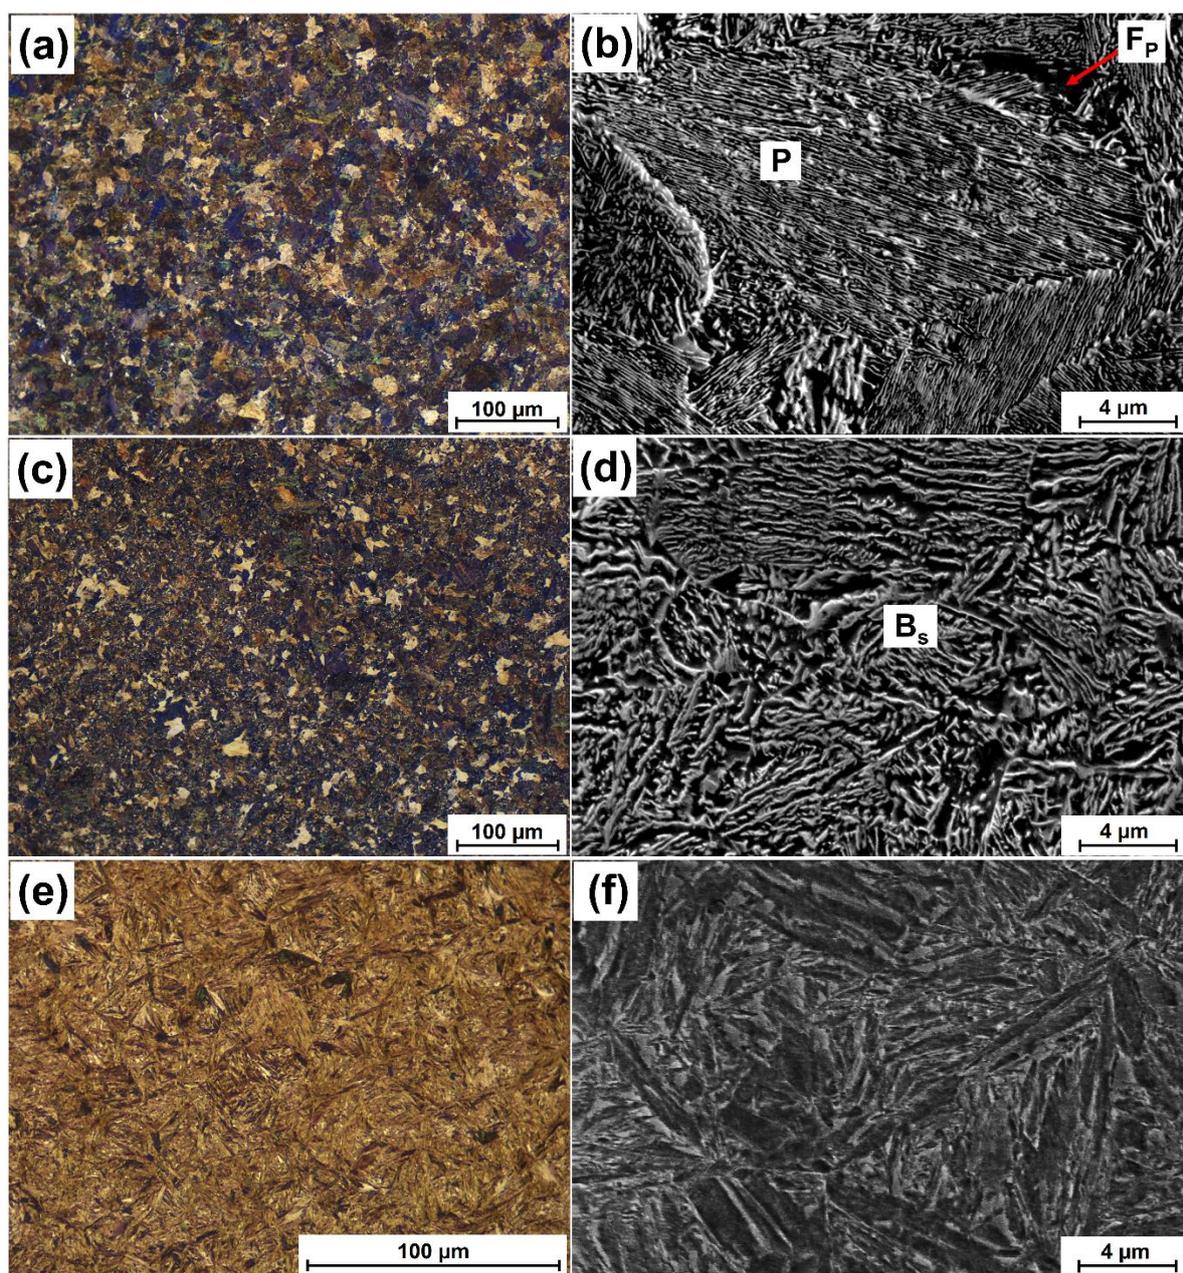
Figura 4.2 – Micrografias de MO e MEV obtidas após os tratamentos térmicos dos aços 7NbMo e 7C: a) e b) disco 7NbMo-P austemperado a 600 °C; c) e d) disco 7NbMo-B austemperado a 450 °C; e) e f) discos 7C-P e 7C-B temperado em óleo e revenido a 200 °C.

Nital 2%. P – perlita; F_P – ferrita proeutetoide; B_s – bainita superior.

As imagens das microestruturas dos materiais dos discos, obtidas por MO e MEV são apresentadas na Figura 4.2. O 7NbMo-P exibe uma microestrutura predominantemente perlítica, com lamelas alternadas de ferrita e cementita, possuindo também pequenos sítios de nucleação de ferrita proeutetoide de contorno de grão (Figura 4.2-a,b). Silva e Mei (2010), sustentam que os microligantes Nb e Mo são estabilizadores de ferrita, o que explica a presença da pequena fração desta fase no aço.

O 7NbMo-B possui uma microestrutura bainítica com uma morfologia do tipo superior, que consiste em finas placas de ferrita com a distribuição de carbonetos alongados e grosseiros

entre as placas (Figura 4.2-c,d) (BHADESHIA; HONEYCOMBE, 2017), (YIN; HILLERT; BORGENTAM, 2017). Ambos tipos de microestrutura apresentaram os valores médios de dureza de $350 \pm 8 \text{ HV}_{0,5}$.

Pela simples comparação das micrografias de MO de 7NbMo-P e 7NbMo-B (Figura 4.2-a,c), há indícios que a microestrutura bainítica de 7NbMo-B apresenta-se com uma granulação mais refinada, em relação a perlita de 7NbMo-P. Hu et al. (HU et al., 2015), afirmam que a adição de Nb e Mo em aços carbono de microestrutura bainítica promovem a transformação de fase, refina a microestrutura e melhora sua resistência. Além disso, Chen et al. (CHEN et al., 2014), constataram que a adição de Mo no aço gera produtos de natureza displaciva mais refinados e promove a melhoria de suas propriedades mecânicas.

Por outro lado, as microestruturas de 7C-P e 7C-B (Figura 4.2-e,f) apresentam a martensita revenida. Nela pode-se observar que as ripas de martensita ainda são bem distinguidas, no entanto, a ação do revenimento na temperatura de 200 °C provoca a expulsão de carbono da matriz de martensita, possibilitando o seu amaciamento (TREVISIOL; JOURANI; BOUVIER, 2017), (BALTAZAR HERNANDEZ; NAYAK; ZHOU, 2011). A microestrutura apresentou um valor médio de dureza de $660 \pm 10 \text{ HV}_{0,5}$. A média de dureza relativa para os pares de discos (7NbMo-P vs. 7C-P) e (7NbMo-B vs. 7C-B) foi de 0,53.

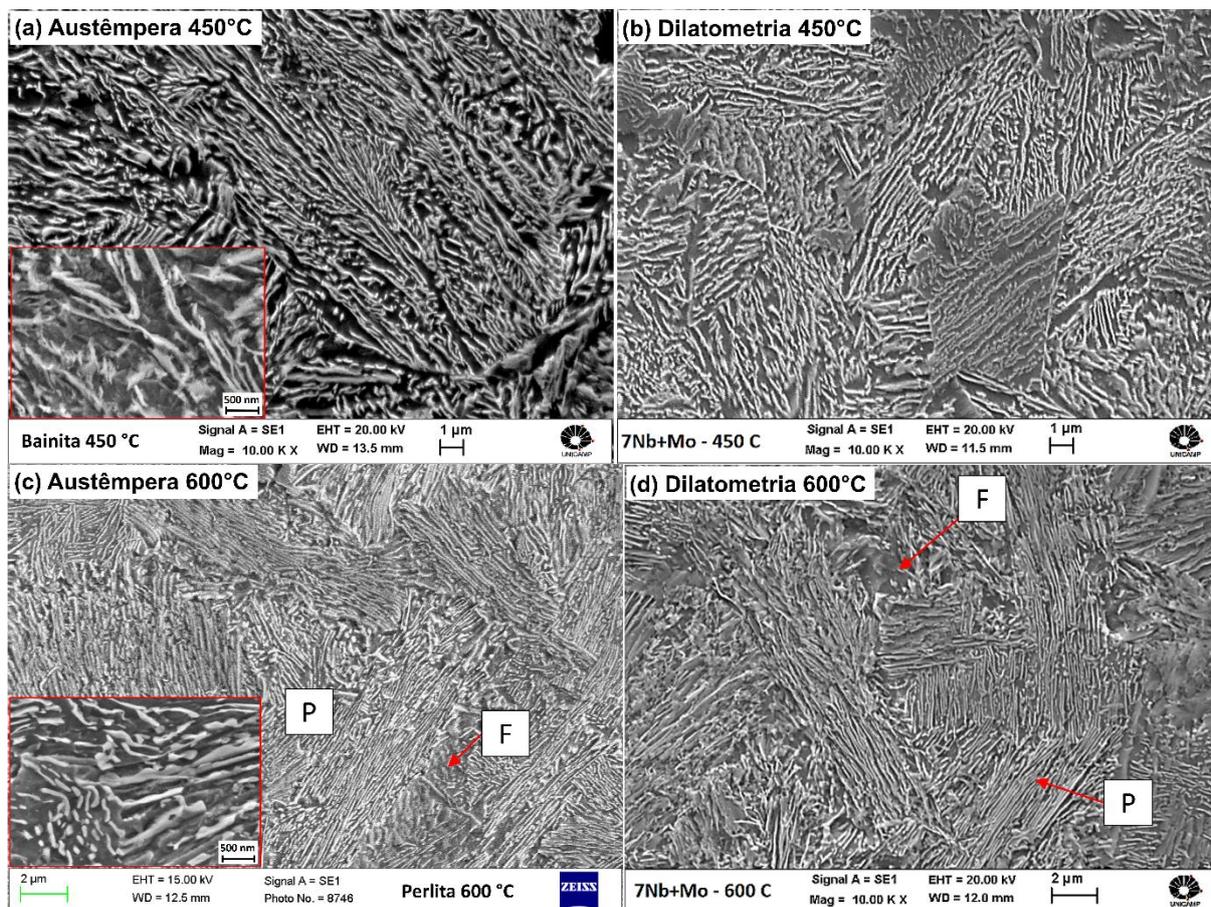
Figura 4.3 – Comparação das microestruturas bainíticas e perlíticas do aço 7NbMo: a) disco austemperado em 450 °C; b) dilatometria isotérmica a 450 °C (REZENDE, 2020); c) disco austemperado em 600 °C; d) dilatometria isotérmica a 600 °C (REZENDE, 2020).

De acordo com a Figura 4.3, é possível observar as semelhanças das microestruturas dos discos austemperados e das amostras de dilatométrica, no que diz respeito a distribuição e morfologia dos carbonetos sobre a matriz de ferrita. Além disso, a dureza dos discos tratados neste trabalho, assim como a dureza das amostras de dilatométrica ensaiadas por Rezende (2020), apresentaram valores estatisticamente iguais a $350 \text{ HV}_{0,5}$, o que indica que os tratamentos térmicos executados nos discos para os ensaios de desgaste foram eficientes.

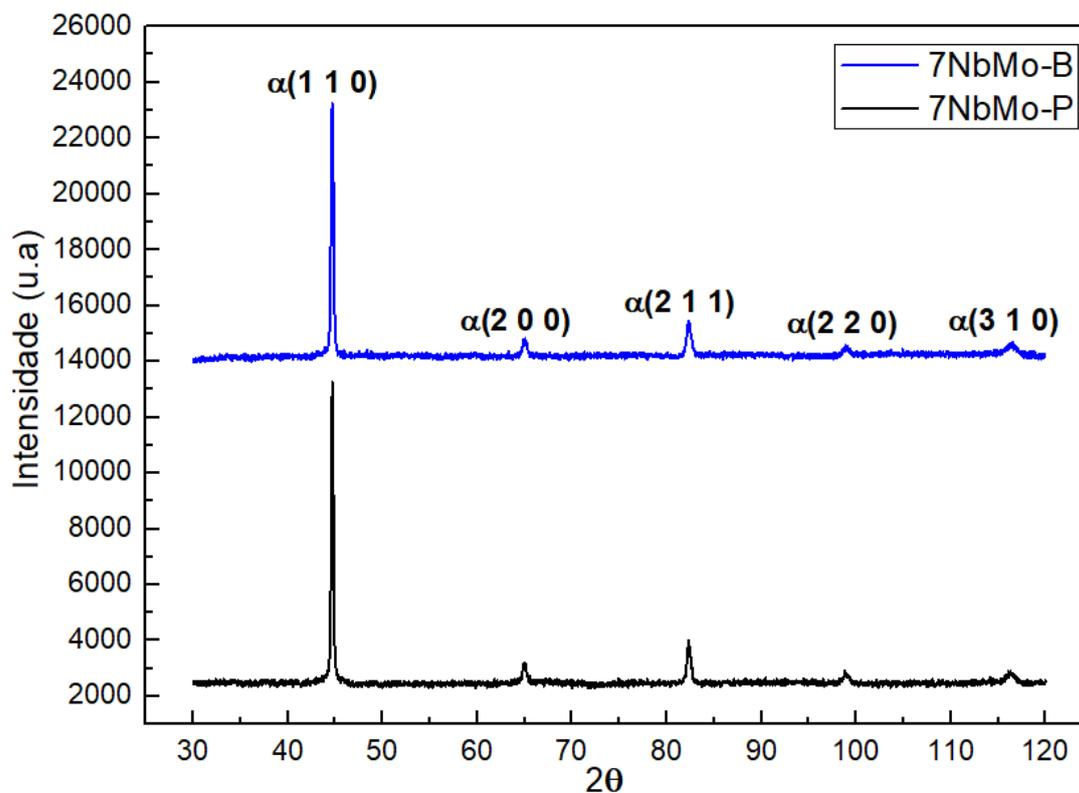
Figura 4.4 – Difração de raios X dos discos após tratamentos de austêmpera em 450 e 600 °C. α – ferrita.

Adicionalmente, a análise por difração de raios X (Figura 4.4) dos discos tratados a 450 e 600 °C mostrou apenas ferrita, constituinte majoritário da microestrutura bainítica e perlítica, não indicando presença de austenita retida, ou seja, a transformação dos constituintes foi completa.

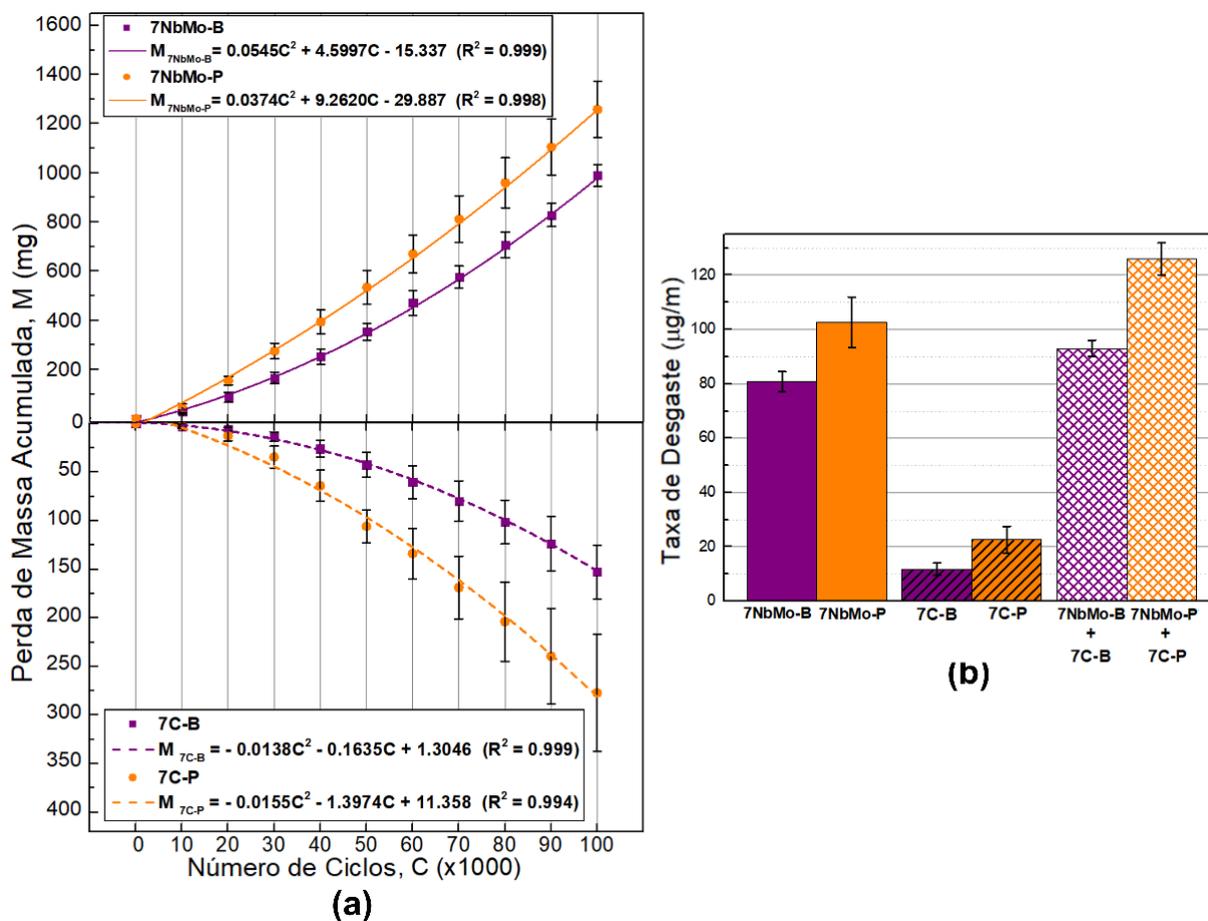
Figura 4.5 – Desgaste dos diferentes materiais dos pares de discos (7NbMo-P vs. 7C-P) e (7NbMo-B vs. 7C-B) após os ensaios disco-contra-disco: (a) perda de massa acumulativa em função do tempo de teste; (b) taxa de desgaste.

A Figura 4.5 apresenta a média da perda de massa para os cinco pares de discos (7NbMo-P vs. 7C-P) e (7NbMo-B vs. 7C-B), após os ensaios de desgaste. Especificamente na Figura 4.5-a, que exibe a variação da perda de massa acumulada em função do tempo de ensaio, pode-se observar nos 10.000 ciclos iniciais que os discos 7NbMo-P e 7NbMo-B tiveram perdas de massa similares.

Também foi no início dos experimentos, que houve a formação de uma fina camada de óxido alaranjado, que persistiu na superfície dos pares de discos somente até os 10.000 ciclos iniciais. Logo após 20.000 ciclos, foi notado um crescimento quase linear na perda de massa para ambos, contudo, os valores de 7NbMo-P foram superiores aos de 7NbMo-B durante todo o regime de teste.

Por outro lado, os seus contracorpos, discos 7C-P e 7C-B, exibiram perdas de massa semelhantes até os 20.000 ciclos iniciais. Passados 30.000 ciclos, suas perdas de massa também cresceram quase linearmente, no entanto, os valores de 7C-P foram sempre superiores aos de 7C-B até a finalização do ensaio.

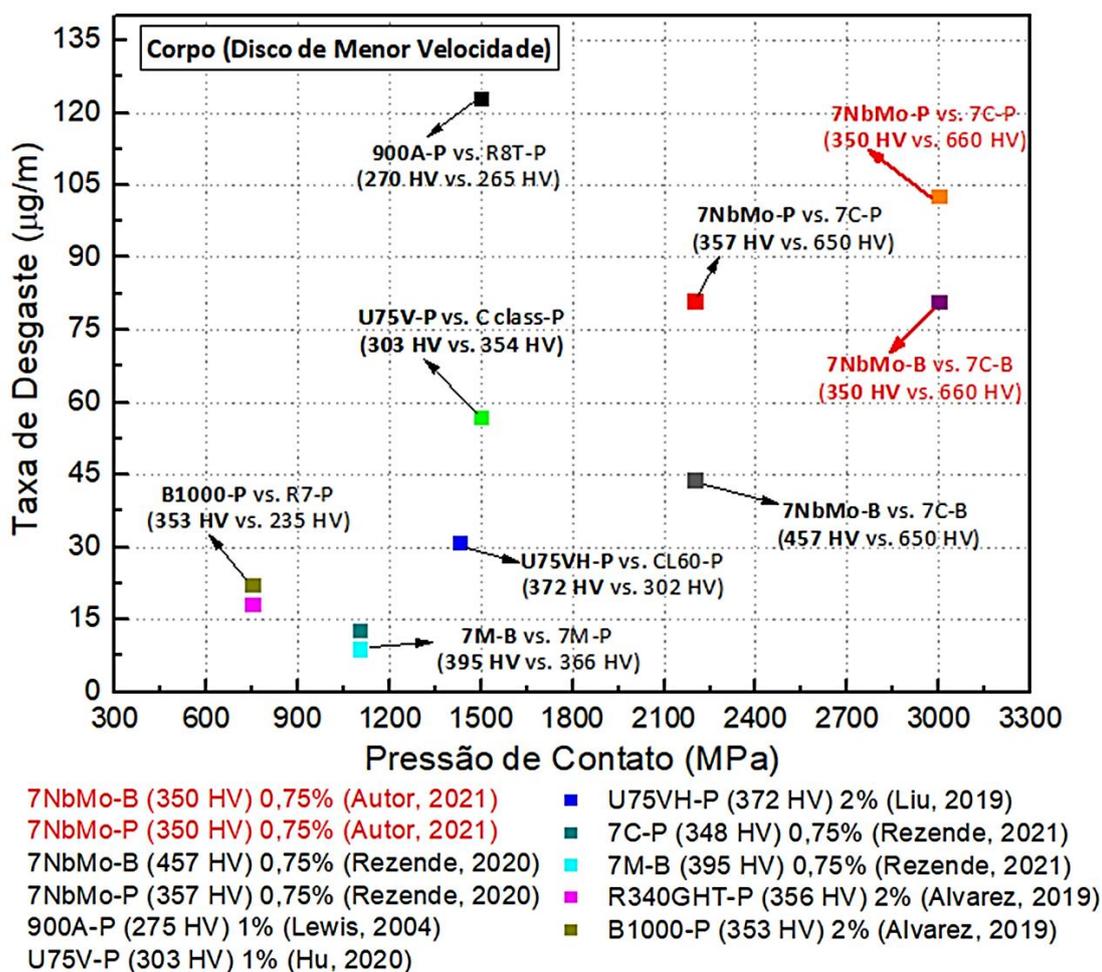
Figura 4.6 – Comparação das taxas de desgaste deste trabalho com estudos anteriores (REZENDE et al., 2020b), (REZENDE et al., 2021), (LEWIS; DWYER-JOYCE, 2004), (HU et al., 2020a), (LIU et al., 2019), (SOLANO-ALVAREZ; FERNANDEZ GONZALEZ; BHADSHIA, 2019): (a) taxa de desgaste do corpo (disco de menor velocidade); (b) taxa de desgaste do contracopo (disco de maior velocidade) (continua).

Analisando os corpos (disco de menor velocidade, Figura 4.6-a), observa-se que as taxas de desgaste dos aços 7NbMo-B e 7NbMo-P foram maiores que às de outros materiais ferroviários (7NbMo-B (457 HV) (REZENDE et al., 2020b), U75V-P (303 HV) (HU et al., 2020a), U75VH-P (372 HV) (LIU et al., 2019), 7M-B (395 HV), 7C-P (348 HV) (REZENDE et al., 2021), R340GHT-P (356 HV), B1000-P (353 HV) (SOLANO-ALVAREZ; FERNANDEZ GONZALEZ; BHADESHIA, 2019)). Entretanto, deve ser ressaltado que os

aços deste trabalho foram ensaiados sob a pressão de contato de 3 GPa. Logo, as maiores taxas de 7NbMo-B e 7NbMo-P foram alcançadas não pela resistência ao desgaste inferior destes, mas pelas condições de contato mais severas.

Portanto, é provável que o aço 7NbMo bainítico ou perlítico (350 HV), exiba resistência ao desgaste superior aos materiais da Figura 4.6-a, caso seja testado sob as mesmas condições

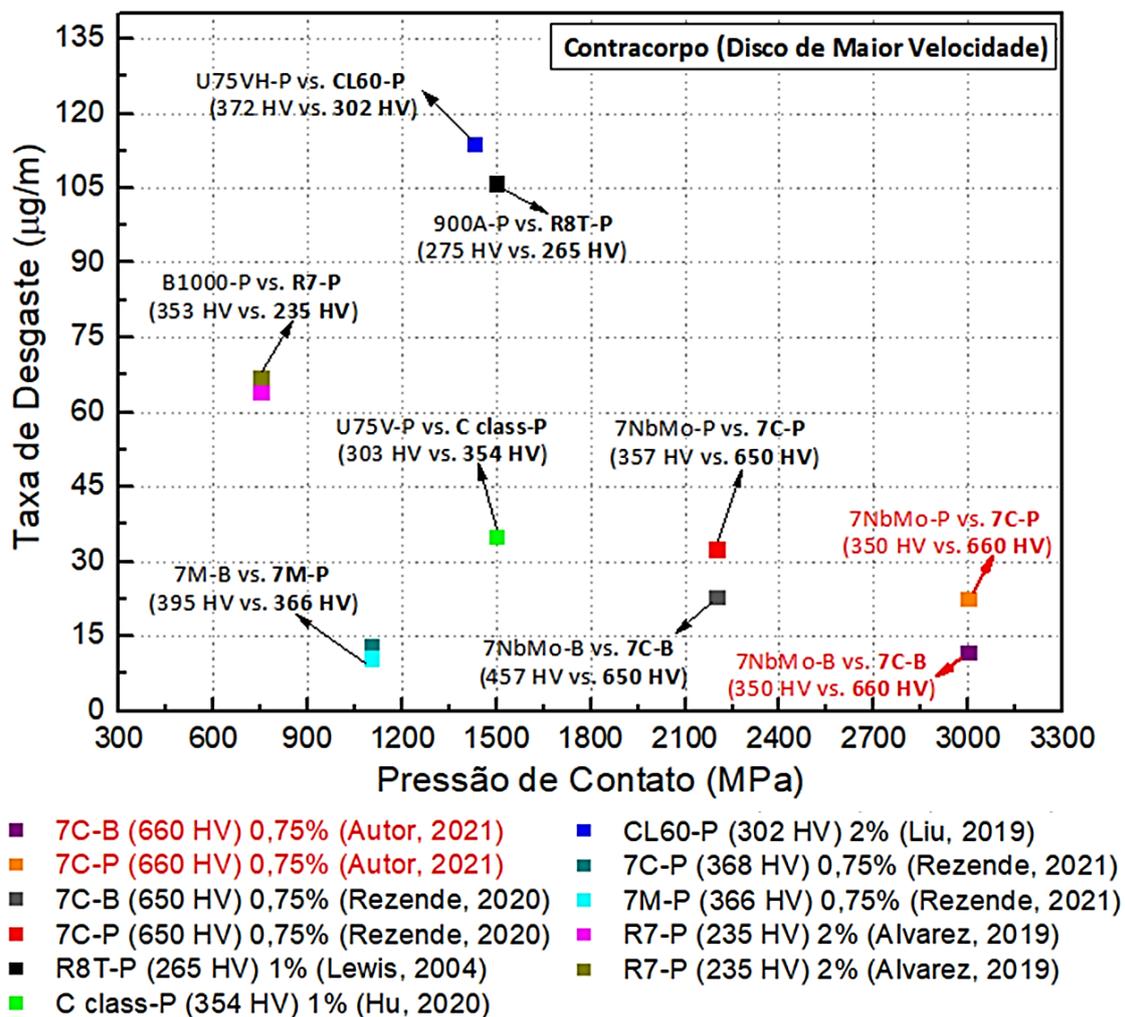
Figura 4.6 – (continuação) Comparação das taxas de desgaste deste trabalho com estudos anteriores (REZENDE et al., 2020b), (REZENDE et al., 2021), (LEWIS; DWYER-JOYCE, 2004), (HU et al., 2020a), (LIU et al., 2019), (SOLANO-ALVAREZ; FERNANDEZ GONZALEZ; BHADESHIA, 2019): (a) taxa de desgaste do corpo (disco de menor velocidade); (b) taxa de desgaste do contracorpo (disco de maior velocidade).

Para os contracorpos (disco de maior velocidade, Figura 4.6-b), é possível notar que as taxas de desgaste de 7C-B e 7C-P foram menores ou iguais que às dos outros materiais ferroviários (R8T-P (265 HV) (LEWIS; DWYER-JOYCE, 2004), C class-P (354 HV) (HU et al., 2020a), 7C-B (650 HV), 7C-P (650 HV) (REZENDE et al., 2020b), CL60-P (302 HV) (LIU et al., 2019), 7M-P (366 HV), 7C-P (368 HV) (REZENDE et al., 2021), R7-P (235 HV) (SOLANO-ALVAREZ; FERNANDEZ GONZALEZ; BHADESHIA, 2019).

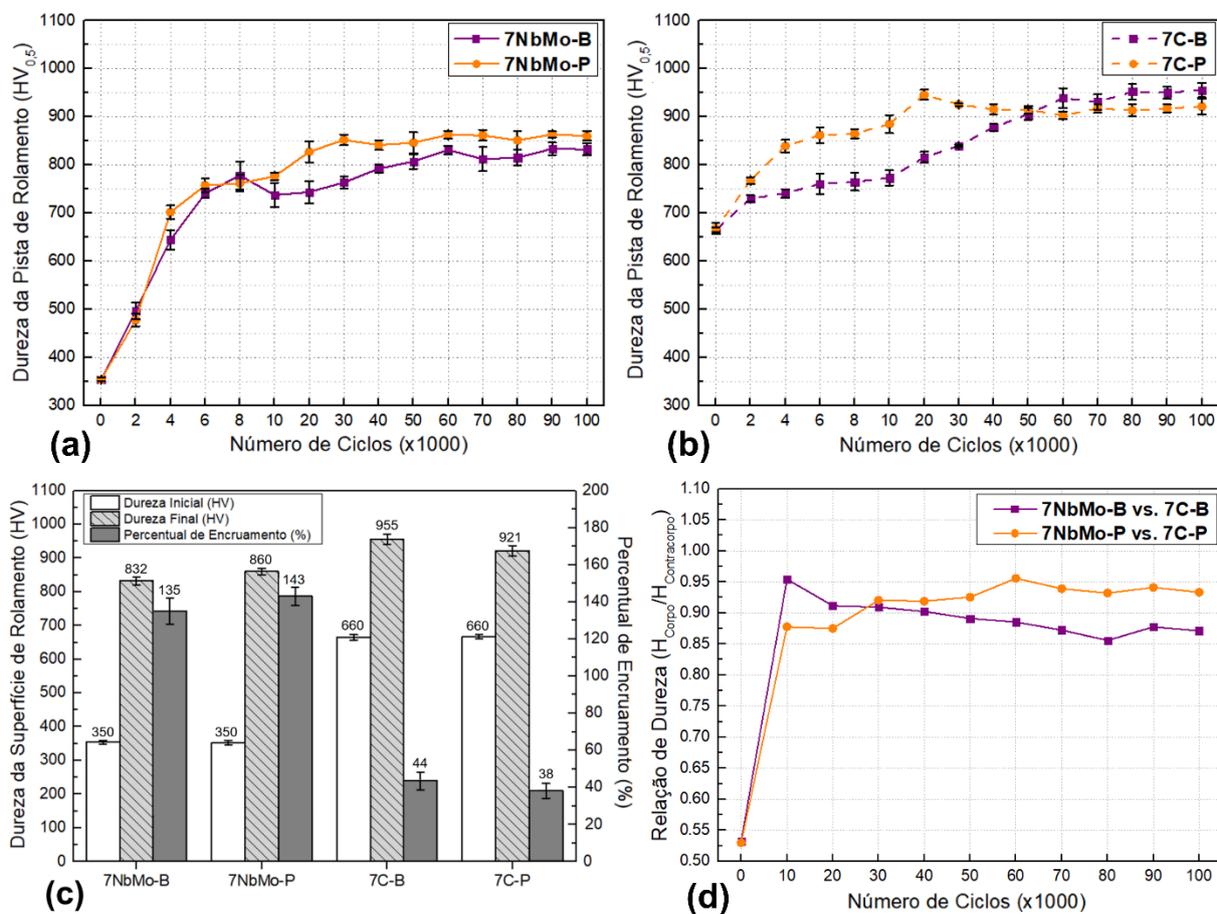
Figura 4.7 – Evolução da dureza superficial dos pares de discos: a) corpos 7NbMo-B e 7NbMo-P; b) contracorpos 7C-B e 7C-P; c) percentual de endurecimento $(H_{pós} - H_{pré})/H_{pré}$, onde $H_{pós}$ e $H_{pré}$ são as durezas superficiais pré-ensaio e pós-ensaio, respectivamente; d) relação de dureza $(H_{corpo}/H_{contracorpo})$.

A Figura 4.7 mostra a evolução da dureza da superfície de rolamento dos discos, durante os ensaios de desgaste. Todos os discos sofreram um endurecimento significativo por deformação plástica severa, durante os ciclos de rolamento-deslizamento. Pode-se notar que a bainita de 7NbMo-B e a perlita de 7NbMo-P exibiram durezas estatisticamente iguais após os 100.000 ciclos de teste (Figura 4.7-a). Consequentemente, seus percentuais de endurecimento também foram estatisticamente iguais (Figura 4.7-c).

Contudo, a cinética de encruamento dos dois constituintes foram bastante diferente. Até os 10.000 ciclos iniciais, as microestruturas dos discos endureceram de forma acelerada e semelhante. Este comportamento é esperado, tendo em vista que nos 10.000 ciclos iniciais ocorreu a acomodação das superfícies de rolamento e eliminação da rugosidade dos discos, conforme discutido anteriormente na seção 4.2. Após este período, a bainita de 7NbMo-B desenvolveu uma taxa de encruamento mais lenta do que a perlita de 7NbMo-P. Além do mais, somente após 60.000 ciclos que a bainita de 7NbMo-B alcançou sua dureza máxima de 832 HV_{0,5} e estabilizou em torno deste valor (Figura 4.7-a,c). Na perlita de 7NbMo-P, isto ocorreu entre 20.000 e 30.000 ciclos, com a dureza máxima de 860 HV_{0,5}, seguindo com a estabilização em torno desta (Figura 4.7-a,c).

Além disso, apesar da dureza superficial dos constituintes serem bastante próximas, após atingirem o encruamento máximo, a dureza média de 7NbMo-B foi sempre ligeiramente inferior que a de 7NbMo-P. Estes resultados indicam que a capacidade de endurecimento por deformação da microestrutura bainítica de 7NbMo-B é inferior, em relação a perlita de 7NbMo-P. Resultados análogos foram encontrados por outros autores, no estudo de aços ferroviários bainíticos e perlíticos, realizados em testes de disco-contra-disco, pino-contra-disco e em campo (TYFOUR; BEYNON; KAPOOR, 1995), (LEE; POLYCARPOU, 2005), (MESSAADI; STEENBERGEN, 2018). Vale ressaltar que cerca de 85% do encruamento total de 7NbMo-B e 7NbMo-P foi obtido nos primeiros 10.000 ciclos de rolamento.

Além disso, mesmo 7C-B e 7C-P possuindo a microestrutura de martensita revenida com dureza de 660 HV_{0,5}, eles tiveram cinéticas de encruamento distintas (Figura 4.7-b). Nos primeiros 10.000 ciclos, ambos discos encruaram de forma acelerada, entretanto, os valores de dureza de 7C-B foram menores que os de 7C-P. Como 7NbMo-P e 7NbMo-B encruaram de forma parecida neste período (Figura 4.7-a), é provável que os maiores valores de dureza de 7C-P estejam associados a formação de uma camada de óxido mais espessa na sua superfície, devido ao maior desgaste de 7NbMo-P (Figura 4.8-b).

Com relação a 7C-B, após os 10.000 ciclos iniciais, sua superfície passou por um encruamento a uma taxa quase constante, chegando à dureza de 938 HV_{0,5} em 60.000 ciclos. Passados 60.000 ciclos, houve a estabilização em torno deste valor. Portanto, os discos 7C-B seguiram o comportamento de endurecimento de 7NbMo-B (Figura 4.7-a). Conseqüentemente, as trincas levaram um maior tempo para desenvolverem-se nas superfícies do par, tendo em

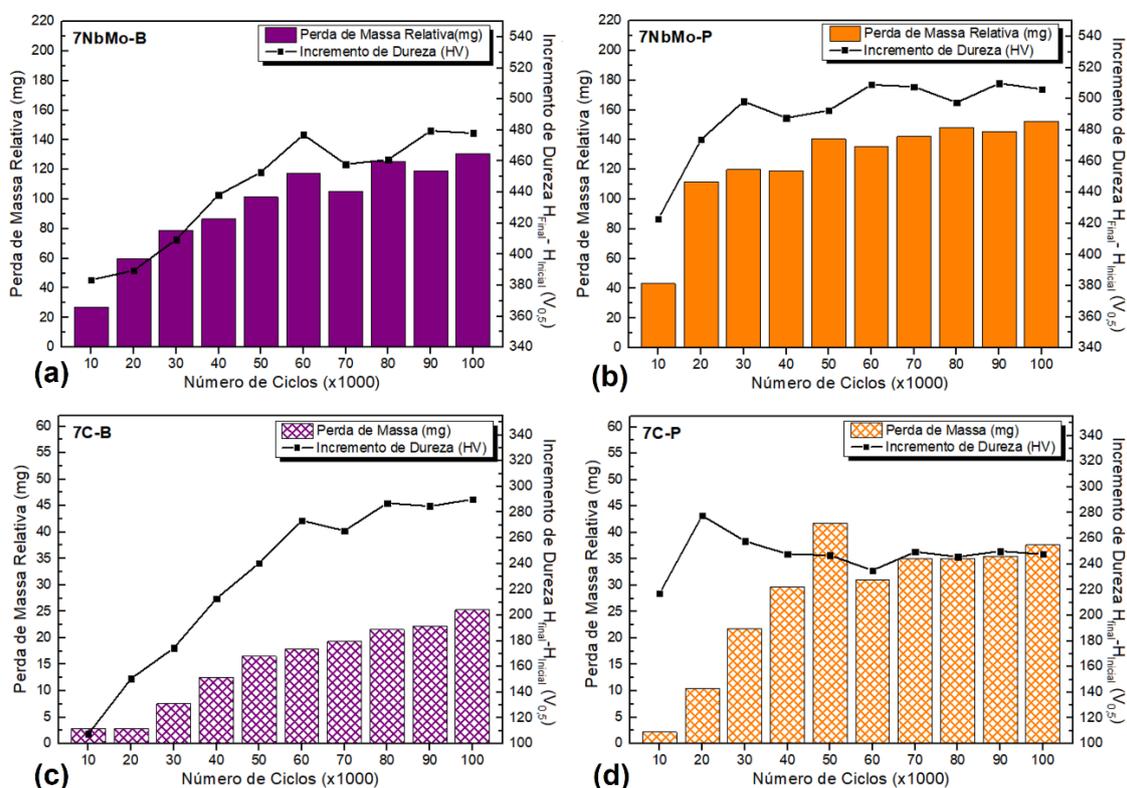
Figura 4.8 – Perda de massa relativa e incremento de dureza superficial dos discos: a) 7NbMo-B; b) 7NbMo-P; c) 7C-B; d) 7C-P.

Pela análise da Figura 4.8, é possível verificar que o grande incremento de dureza superficial, logo no começo dos testes, implicou na maior perda de massa do par 7NbMo-P vs. 7C-P (Figura 4.8-b,d). Portanto, o pior desempenho de desgaste de 7NbMo-P em relação a 7NbMo-B (Figura 4.8-a,b), está vinculado à elevada taxa de encruamento da perlita, que reduz a tenacidade da microestrutura no início do ensaio. Com a tenacidade reduzida, as trincas que

Por conseguinte, esta mesma linha de raciocínio adequa-se para explicação do desempenho de desgaste inferior de 7C-P em relação a 7C-B (Figura 4.8-c,d). De fato, isto fica bastante evidente no disco 7C-P (Figura 4.8-d), pois após os 20.000 ciclos iniciais, estando a superfície muito dura (945 HV_{0,5}) e com a tenacidade reduzida, ocorreu o crescimento da perda de massa relativa e, conseqüentemente, a diminuição do incremento de dureza. Isto aconteceu, porque toda a camada de material de alta dureza e baixa tenacidade, formada sobre a superfície de 7C-P nos 20.000 ciclos iniciais, foi desgastada nos ciclos subsequentes e, em seguida, estabeleceu-se o estágio de endurecimento e perda de massa (Figura 4.8-d), conhecido como a competição entre desgaste e fadiga (DONZELLA; MAZZÙ; PETROGALLI, 2009).

Desta forma, pela observação do desenvolvimento da dureza superficial e a perda de massa dos pares de discos (Figura 4.8), fica evidente a existência da correlação destas duas variáveis, entre o corpo e contracorpo.

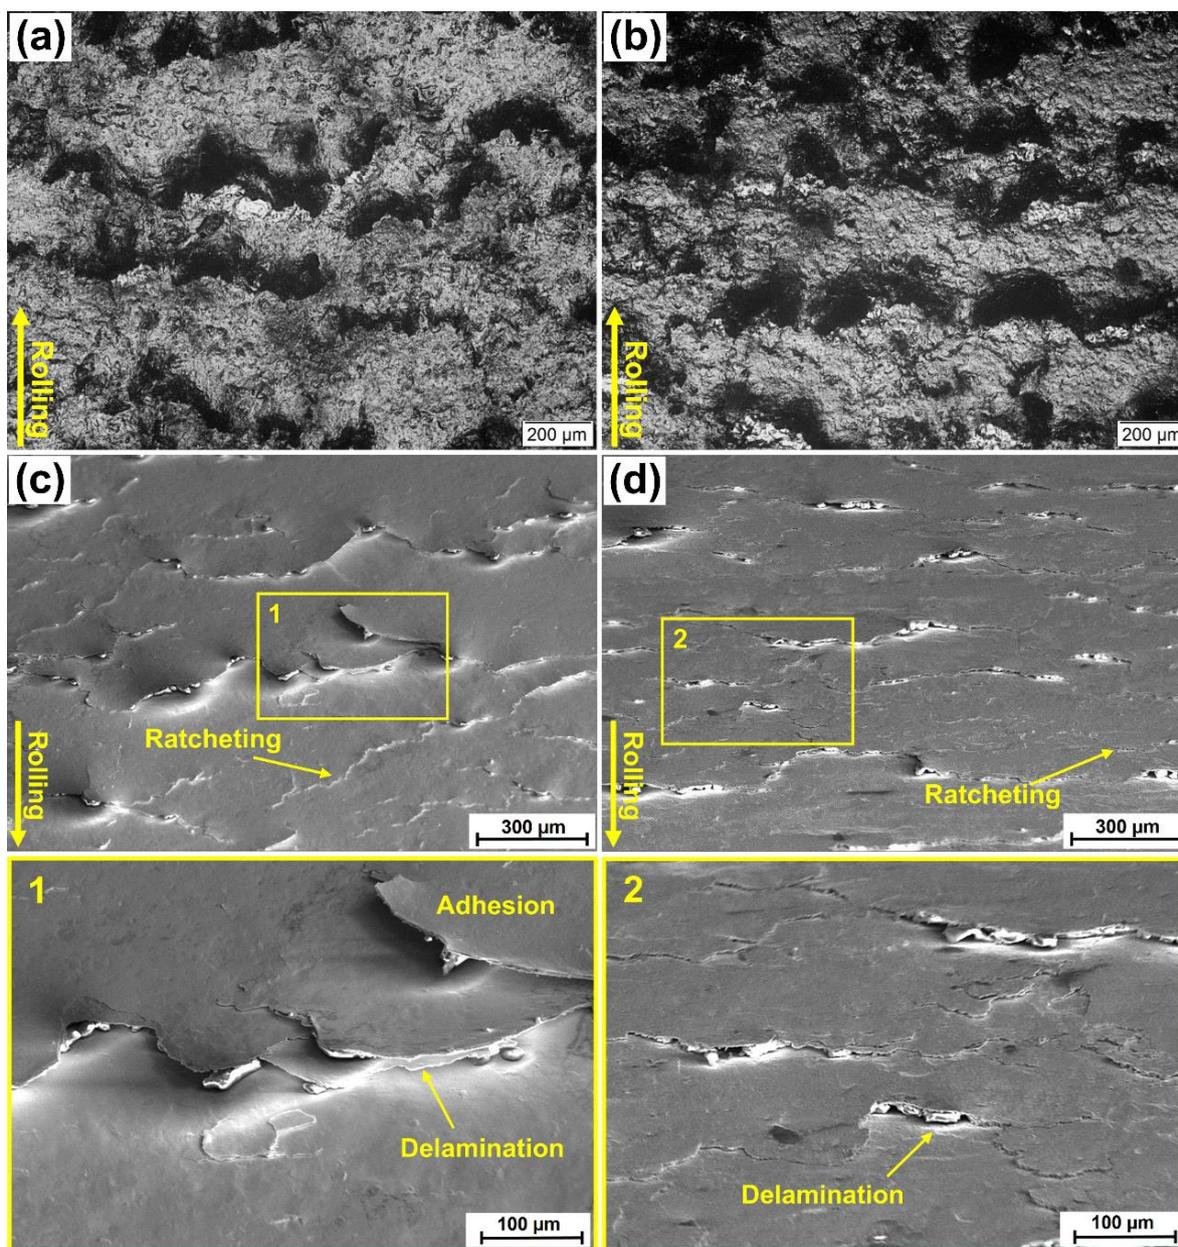
Figura 4.9 – Morfologia das superfícies desgastadas dos corpos após 100.000 ciclos: a) MO de 7NbMo-B; b) MO de 7NbMo-P; c) MEV de 7NbMo-B; d) MEV de 7NbMo-P.

As superfícies desgastadas dos discos após os 100.000 ciclos de rolamento-deslizamento, são apresentadas na Figura 4.9 e Figura 4.11. Como os cinco pares de discos pertencentes a uma mesma amostragem apresentaram danos semelhantes, foi escolhido para as análises de superfície o par que exibiu a maior perda de massa. A partir da observação das micrografias de MO dos corpos 7NbMo-B e 7NbMo-P (Figura 4.9-a,b), é possível verificar a presença de delaminação na superfície de rolamento dos discos. As áreas mais escuras representam às sombras formadas pelas camadas de trincas delaminadas.

Pela comparação qualitativa das superfícies dos discos (Figura 4.9-a,b), nota-se que 7NbMo-B possui trincas de delaminação mais inclinadas em relação a superfície, que 7NbMo-P. Isto fica bastante claro, quando observadas as micrografias de MEV de ambos discos em maiores ampliações (Figura 4.9-c,d, destacada nos retângulos amarelos 1 e 2). Deve-se ressaltar, que as características morfológicas dos danos encontrados em 7NbMo-B e 7NbMo-P, também foram visualizadas em outros estudos de testes laboratoriais disco-contra-disco para condições próximas das usadas neste trabalho (REZENDE et al., 2020b), (REZENDE et al., 2021), (STREY et al., 2021), (HU et al., 2020a), (HU et al., 2021a), assim como em resultados provenientes da ferrovia (STREY et al., 2021).

Com isso, as trincas formadas nos discos 7NbMo-B e 7NbMo-P foram geradas pelo mecanismo de desgaste por FCR, uma vez que os pares de discos foram submetidos a um carregamento cíclico de alta magnitude, com condições de rolamento-deslizamento a seco. Pela inspeção detalhada da Figura 4.9, é possível notar ainda que a microestrutura dos discos foi altamente distorcida pelos ciclos de carregamento. Logo, estas características somadas com os resultados de dureza superficial (seção 4.3), apontam para formação de trincas subsuperficiais e o estabelecimento de uma camada de deformação plástica subsuperficial endurecida.

Do ponto de vista do contato, isso significa que a medida que o ratcheting prossegue, levando à geração de trincas de FCR, o desgaste vai destacando as camadas de delaminação mais deformadas da superfície (Figura 4.9-c,d), fazendo emergir ao contato, camadas de material mais profundas e menos tensionadas, promovendo a perda de massa. O desgaste por FCR ocasionado pelo ratcheting, é comumente encontrado em estudos da literatura que tratam da caracterização de aços ferroviários (STREY et al., 2021), (REZENDE et al., 2020b), (HU et al., 2021b), (TYFOUR; BEYNON; KAPOOR, 1995), (ZAPATA; JARAMILLO; TORO, 2011).

Além disso, o fato das trincas do disco 7NbMo-B estarem mais inclinadas que a do 7NbMo-P (Figura 4.9-c,d, retângulos amarelos 1 e 2), indicam a ocorrência do fenômeno da adesão no contato. Nesse sentido, o motivo da diferença entre a inclinação das trincas, está associada ao fato que 7NbMo-B possui maior resistência ao desgaste e, conseqüentemente, maior resistência ao destacamento das placas de delaminação, em relação a 7NbMo-P. Adicionalmente, as características morfológicas das trincas de 7NbMo-B (Figura 4.9-c), estão em concordância com o resultado experimental e o modelo de adesão proposto por Vicente e Guillamón (2019), para o ensaio disco-contra-disco. De acordo com os autores, a adesão de uma trinca da superfície de um disco com o material da superfície do outro disco, promove o aumento da taxa de desgaste. Isto ocorre porque depois da adesão, à medida que os discos continuam seus movimentos de giro, ocorre o aumento da distância entre as superfícies e, assim, a trinca é puxada para cima e para trás, formando debris (Figura 4.10).

mais áspera que a de 7NbMo-P, deve-se ao fato de que suas trincas de delaminação estavam mais inclinadas (Figura 4.9-c,d), conforme discutido anteriormente (seção 4.5).

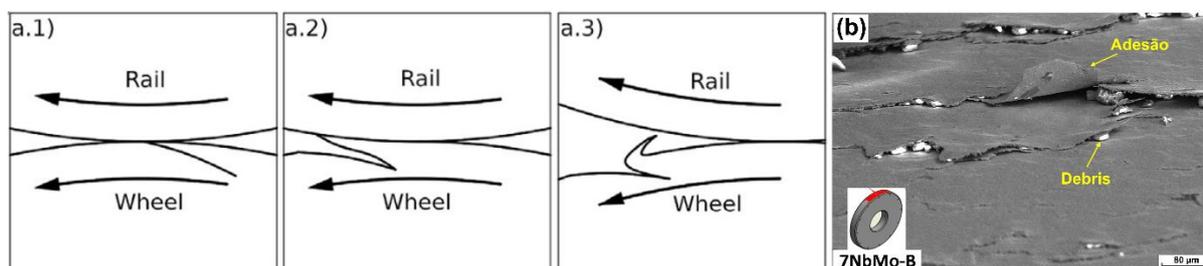
Figura 4.10 – Adesão no contato disco-contra-disco: a) efeito da adesão sobre uma trinca (VICENTE; GUILLAMÓN, 2019); b) trinca do disco 7NbMo-B puxada para trás devido à adesão.

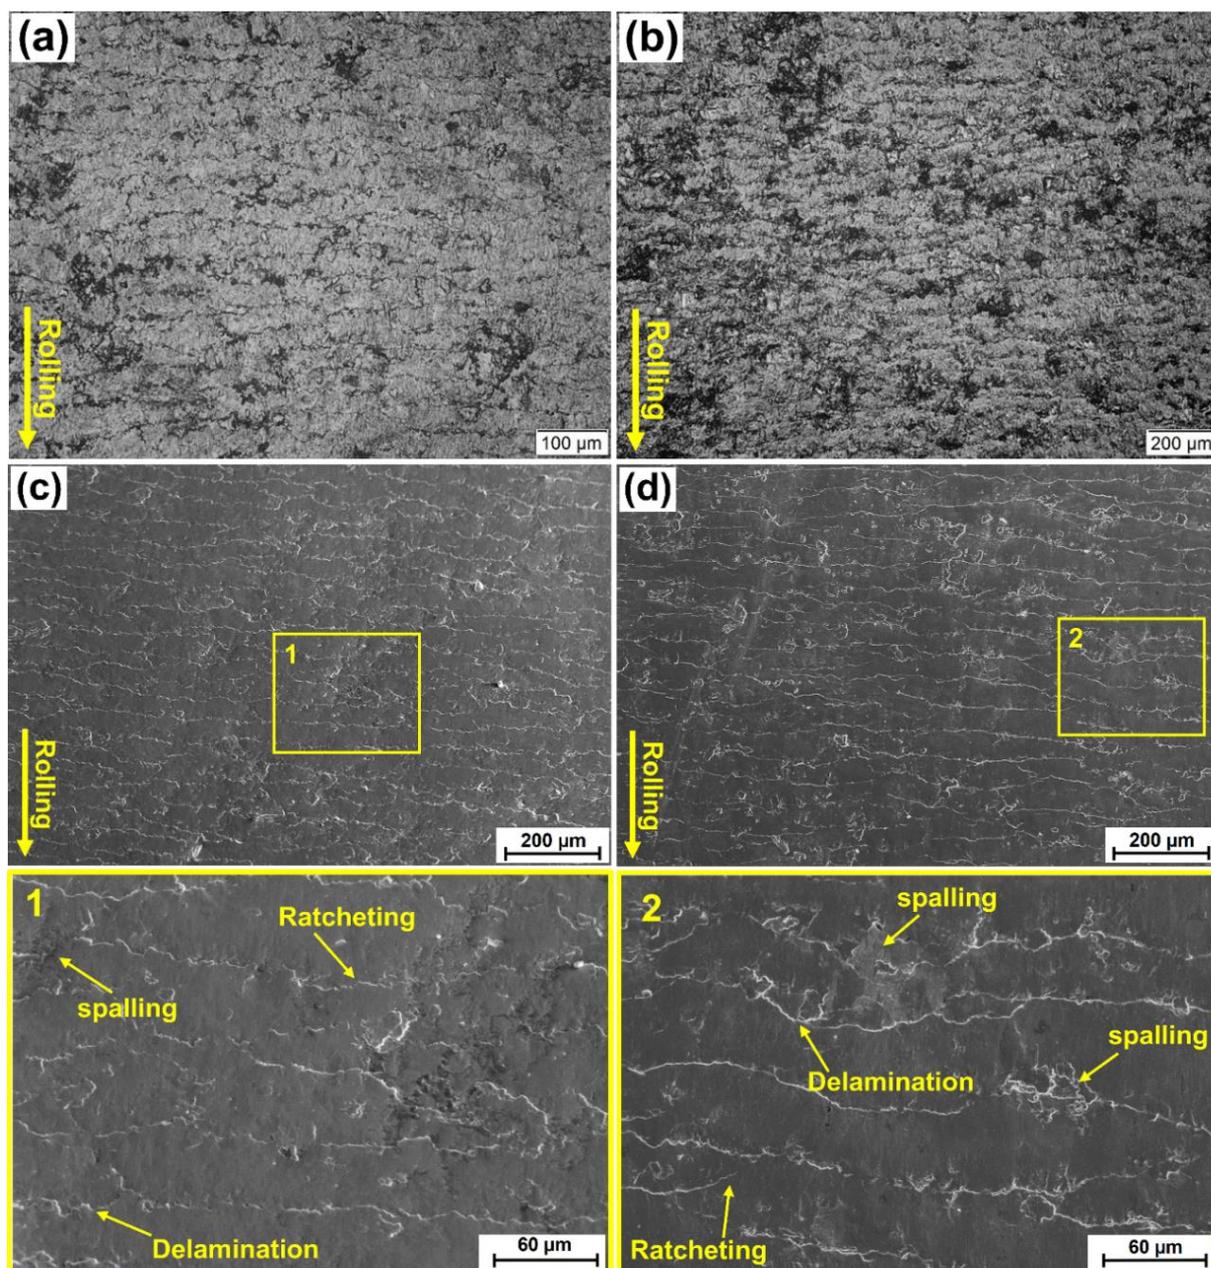
Figura 4.11 – Morfologia das superfícies desgastadas dos contracorpos após 100.000 ciclos:

a) MO de 7C-B; b) MO de 7C-P; c) MEV de 7C-B; d) MEV de 7C-P.

Com relação aos contracorpos, pela observação das micrografias de MO de 7C-B e 7C-P (Figura 4.11-a,b), verifica-se também a ocorrência de delaminação na superfície de rolamento

de ambos discos. Além disso, as áreas mais escuras das imagens representam partículas removidas ou sombras formadas pelas camadas de trincas delaminadas. Pela comparação dos discos, é evidente que a superfície de 7C-P apresenta-se mais danificada que a de 7C-B (Figura 4.11-a,b).

Analisando as micrografias de MEV em maiores ampliações (Figura 4.11-c,d, retângulos amarelos 1 e 2), é possível constatar que há grande ocorrência de destacamento de material em 7C-P, pela formação de spalling. Logo, é possível correlacionar a maior taxa de desgaste do disco 7C-P em relação 7C-B, pela formação do maior número de spalling em sua superfície (Figura 4.11-d).

Na comparação qualitativa entre os danos formados nos corpos e contracorpos (Figura 4.9 e Figura 4.11), os discos 7C-B e 7C-P não desenvolveram trincas de delaminação tão inclinadas em relação à superfície de rolamento, quanto 7NbMo-B e 7NbMo-P. Além do mais, as trincas de delaminação de 7C-B e 7C-P apresentaram um menor espaçamento entre elas. No disco 7C-B a distância entre as marcas de delaminação foi de $39 \pm 3 \mu\text{m}/\text{delaminação}$, enquanto para o disco 7C-P foi de $40 \pm 4 \mu\text{m}/\text{delaminação}$. Dessa forma, é possível que estas diferenças estejam ligadas ao material dos discos 7C-B e 7C-P, que possuem a microestrutura de martensita revenida, com maior dureza superficial pós-ensaio. Essas características conferem baixa plasticidade para 7C-B e 7C-P e possibilita um caráter mais quebradiço para suas trincas.

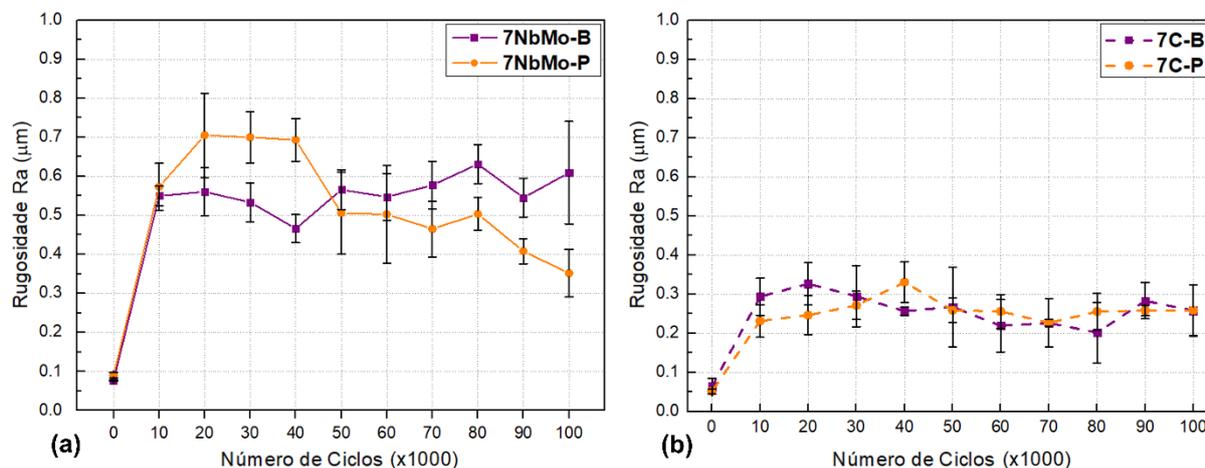
Figura 4.12 – Variação da rugosidade média R_a com os ciclos de ensaio: a) discos 7NbMo-B e 7NbMo-P; b) discos 7C-B e 7C-P.

A rugosidade média R_a da superfície desgastada dos discos foi traçada em função do número de ciclos de rolamento, conforme a Figura 4.12. Inicialmente, as superfícies de contato foram lixadas para atingirem uma rugosidade média de $0,07 \mu\text{m}$. Para 7NbMo-B e 7NbMo-P, a transição do período de acomodação das superfícies para o regime de desgaste em estado estacionário foi bastante diferente (Figura 4.12-a).

Nos primeiros 40.000 ciclos de rolamento, a rugosidade do disco 7NbMo-P cresceu, chegando a valores próximos de $R_a = 0,7 \mu\text{m}$, e após 50.000 ciclos, diminuiu para uma faixa de valores entre $0,35-0,5 \mu\text{m}$. Por outro lado, para o disco 7NbMo-B, após 40.000 ciclos sua rugosidade também cresceu, chegando a valores em torno de $R_a = 0,5 \mu\text{m}$ e, após 50.000 ciclos, manteve os valores alcançados no período de amaciamento, com tendência de crescimento e, em seguida, estabilizou em torno de $R_a = 0,6 \mu\text{m}$. O motivo da superfície de 7NbMo-B está

Com relação a 7C-B e 7C-P (Figura 4.12-b), não houve diferenças significativas no comportamento de suas rugosidades superficiais, ao longo dos 100.000 ciclos de rolamento. Dessa forma, após os primeiros 10.000 ciclos, a rugosidade média de ambos os discos cresceu e estabilizou numa faixa de valores de R_a entre 0,2-0,3 μm .

Durante todo o regime de ensaio, as rugosidades de 7C-B e 7C-P sempre foram mais suaves que a dos seus pares opostos (Figura 4.12). Estes resultados mostram uma consistência razoável com a perda de massa dos discos, uma vez que as taxas de desgaste dos corpos foram consideravelmente maiores que a dos contracorpos (Figura 4.5-b). Além disso, como as características morfológicas das superfícies desgastadas são influenciadas por suas propriedades mecânicas, era esperado que os discos de martensita revenida (7C-B e 7C-P) apresentassem superfícies com menos asperezas, em virtude da plasticidade reduzida da microestrutura.

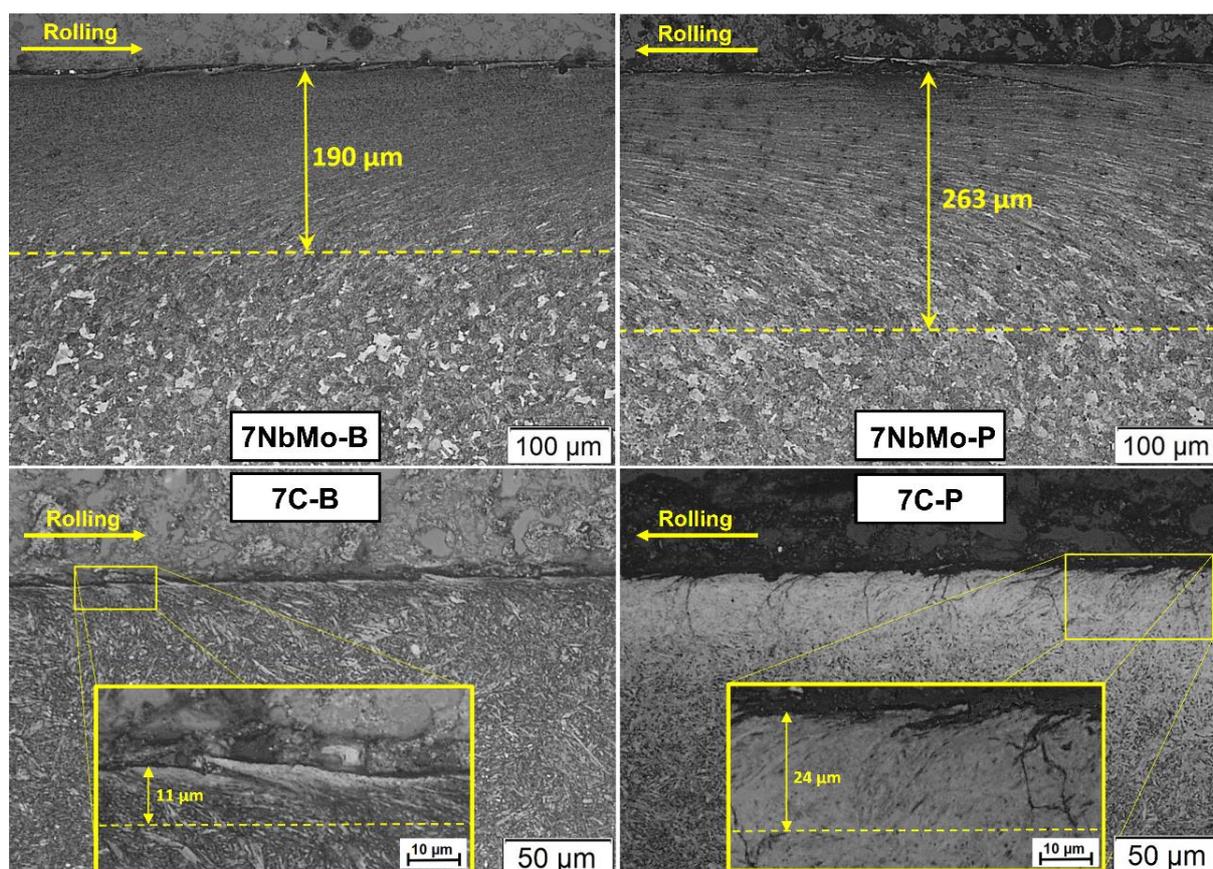
Figura 4.13 – Micrografias de MO exibindo as camadas deformadas no corte circunferencial dos corpos (7NbMo-B e 7NbMo-P) e contracorpos (7C-B e 7C-P). (Ataque Nital 2%).

A Figura 4.13 apresenta as características da camada de deformação plástica subsuperficial dos discos, no plano de corte circunferencial, após os 100.000 ciclos. De acordo com as micrografias de MO, houve a formação de diferentes profundidades de camada deformada nos materiais. As microestruturas dos corpos e contracorpos foram deformadas na direção do atrito e a deformação mais severa ocorreu na superfície desgastada, onde também aconteceu a nucleação e crescimento de trincas (ZENG et al., 2016).

Além disso, a subsuperfície do disco 7C-P desenvolveu uma espécie de camada branca com comprimento de 41 μm (Figura 4.13). Isso pode ser devido à severa deformação de cisalhamento provocada pelos ciclos de rolamento-deslizamento, resultando em uma camada com alta densidade de discordâncias que possui a coloração branca devido sua maior resistência a corrosão pelo ataque químico (NARAYANASWAMY; HODGSON; BELADI, 2016).
