**Estudo do Desempenho das Microestruturas
Perlítica e Bainítica de Mesma Dureza em
Ensaio de Desgaste Disco-contra-Disco**

Dissertação apresentada à Faculdade de Engenharia
Mecânica da Universidade Estadual de Campinas
como parte dos requisitos exigidos para obtenção do
título de Mestre em Engenharia Mecânica, na Área
de Materiais e Processos de Fabricação.

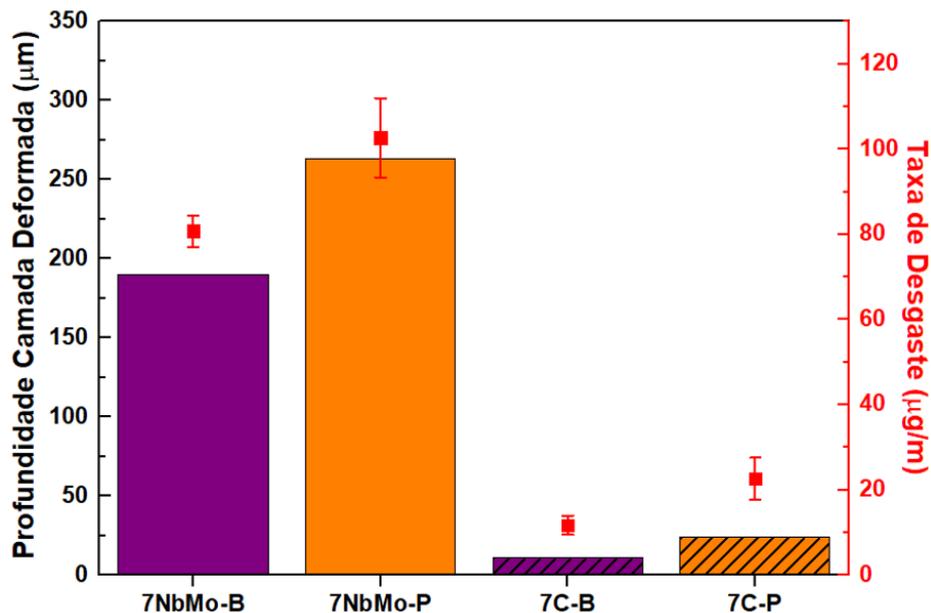
Figura 4.14 – Correlação entre a profundidade de camada deformada e a taxa de desgaste dos discos.

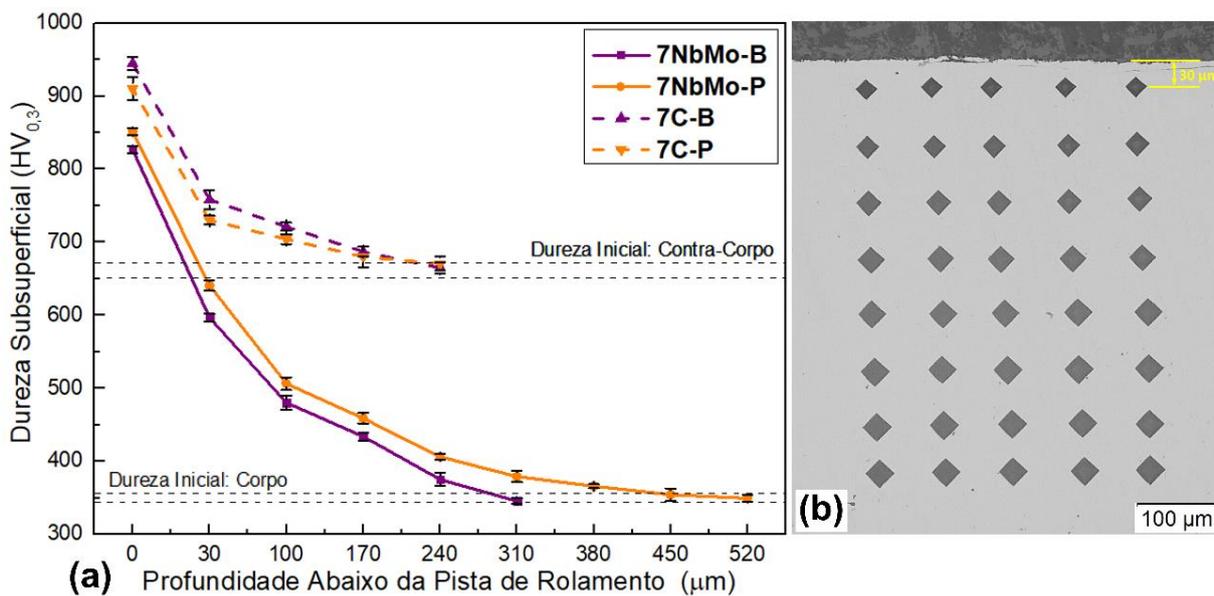
Figura 4.15 – a) Variação da dureza em função da profundidade da superfície de contato, no sentido de corte radial dos discos, após 100.000 ciclos de rolamento; b) MO mostrando trilhas de dureza por microindentação Vickers realizadas abaixo da superfície de contato do disco 7NbMo-P.

O perfil de dureza da camada deformada (Figura 4.13) em função da profundidade abaixo da superfície de contato foi plotada, e os resultados estão ilustrados na Figura 4.15-a. A Figura 4.15-b mostra o exemplo de algumas indentações feitas no disco 7NbMo-P.

Devido às grandes tensões de contato promovidas pelo rolamento-deslizamento, a máxima dureza dos discos foi adquirida em suas superfícies de rolamento ($0 \mu\text{m}$). Pela Figura 4.15-a, é possível observar claramente, que para todos os discos, um aumento na profundidade abaixo da superfície de contato implica na diminuição da dureza, até o alcance da dureza inicial dos materiais livre de deformações. Este comportamento está em concordância com a teoria da mecânica do contato de Hertz, já que as tensões de cisalhamento diminuem com a profundidade abaixo da superfície de rolamento (HERTZ, 1881).

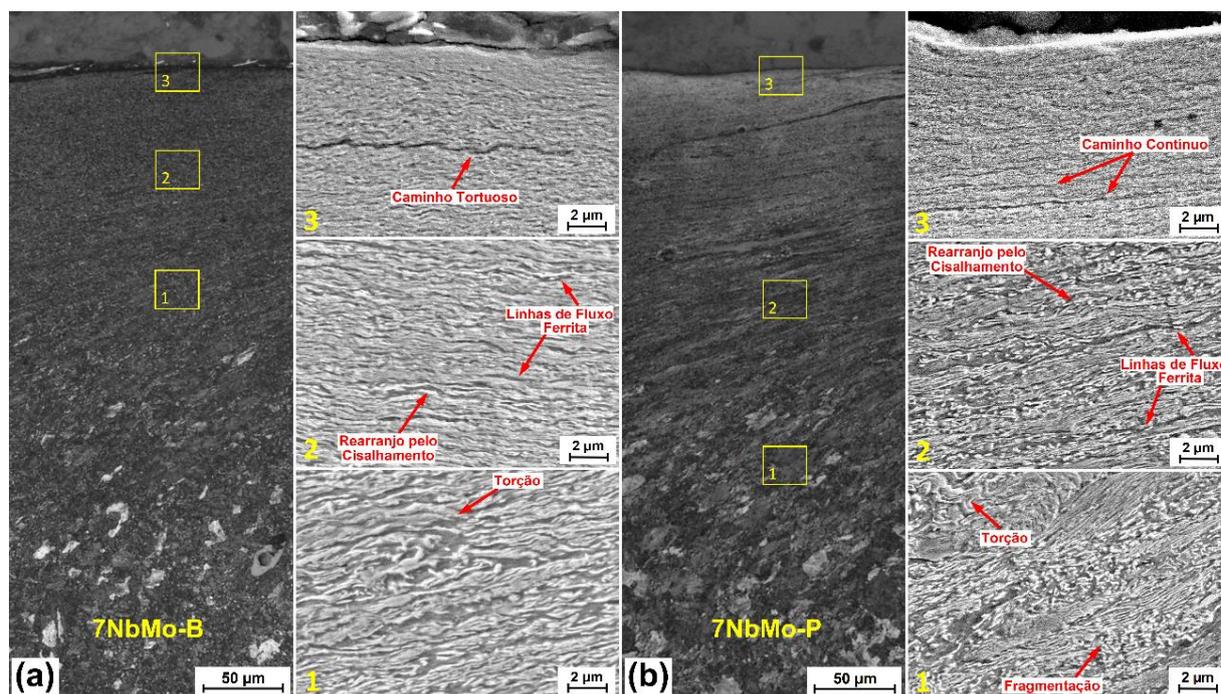
Figura 4.16 – Mudança da microestrutura com o aumento da profundidade abaixo da superfície desgastada, após os 100.000 ciclos de rolamento-deslizamento: a) disco 7NbMo-B; b) disco 7NbMo-P. Nital 2%.

profundidade da superfície de contato diminui, ocorre um realinhamento espacial de ambas microestruturas pela deformação, até ficarem paralelas à superfície (Figura 4.16-a,b, retângulos 1, 2 e 3).

Na medida que se avança para o meio da camada de deformação plástica (Figura 4.16-a,b, retângulos de número 2), verifica-se que ambas microestruturas são refinadas e há formação de linhas de fluxo de ferrita, além da fragmentação e dissolução contínua de cementita na matriz ferrítica (HU et al., 2021b), (HE et al., 2020), (ZHANG et al., 2020). Como o disco 7NbMo-P possui uma pequena porcentagem volumétrica de ferrita proeutetóide (Figura 4.2-b), suas linhas de ferrita foram mais espessas que as exibidas por 7NbMo-B.

Nas proximidades da superfície de rolamento (Figura 4.16-a,b, retângulos de número 3), a microestrutura de ambos os discos está altamente refinada, e a cementita foi consideravelmente dissolvida na matriz de ferrita até alcançar uma concentração de saturação (HE et al., 2020), (HU et al., 2021b). Além disso, não existe nenhum vestígio de placas de ferrita bainítica com carbonetos interplacas para 7NbMo-B ou estrutura de lamelas de perlita para 7NbMo-P. De acordo com He et al. (HE et al., 2020), devido a deformação plástica severa causada pelas cargas de contato, ocorre nesta região a formação de grãos nanocristalinos de ferrita supersaturada em carbono e cementita não dissolvida, conforme exibido na Figura 4.17.

Uma característica importante, é que as trincas que cresceram da superfície de contato, assim como as que nuclearam a partir de defeitos subsuperficiais (vazios e inclusões não metálicas), exibiram diferentes morfologias de propagação (Figura 4.16, retângulos de número 3). No disco bainítico 7NbMo-B, as trincas propagaram-se desenvolvendo um caminho tortuoso, devido ao intertravamento provocado pelos carbonetos de cementita. Por outro lado, no disco perlítico 7NbMo-P, as trincas exibiram uma morfologia de propagação livre e contínua. Isso indica que a microestrutura da subsuperfície do disco 7NbMo-B, oferece maior resistência à propagação de trincas, o que dificulta o crescimento das trincas de FCR e minimiza a perda de massa.

Estes valores mais baixos dos discos 7NbMo-B estão correlacionados com a maior dificuldade de propagação de trincas que a microestrutura bainítica impõe em comparação com a perlítica, conforme discutido na seção 4.7 e apontando na Figura 4.16.

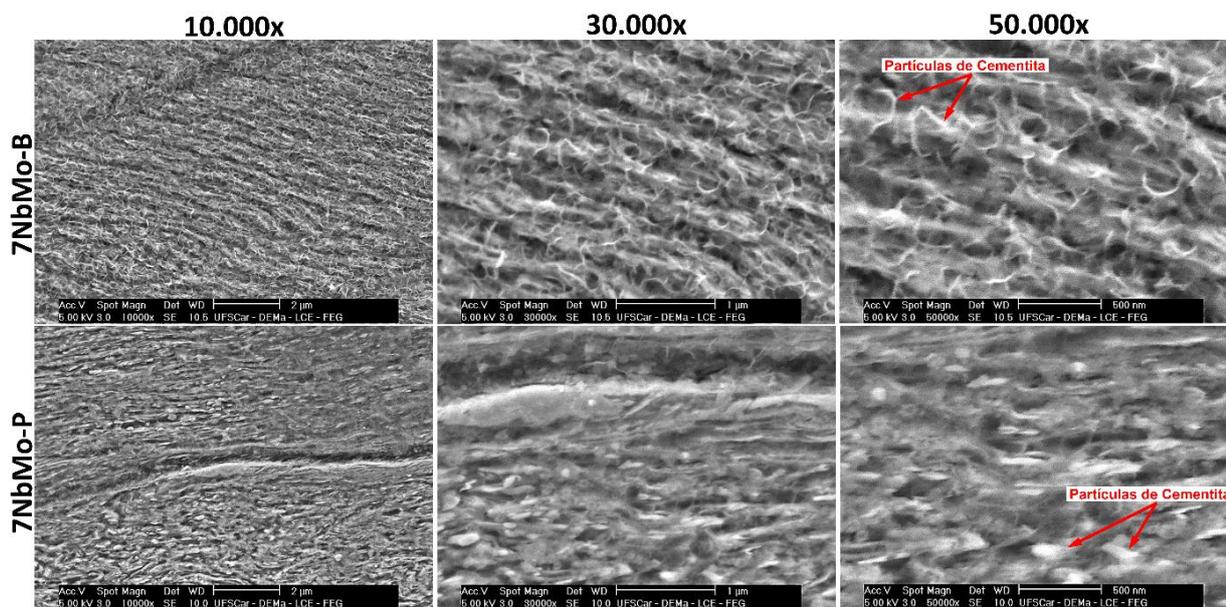
Figura 4.17 – Região de estrutura nanocristalina nas proximidades da superfície de rolamento dos discos 7NbMo-B e 7NbMo-P. Nital 2%.

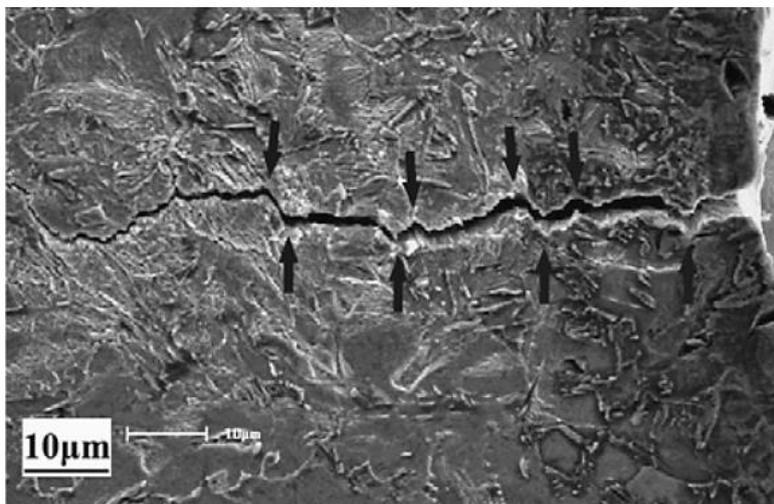
Figura 4.18 – Característica do caminho de propagação de trinca de fadiga do aço ferrítico-bainítico de baixo carbono. Adaptado de Guan e Yu (2013).

Aspecto análogo foi observado por Guan e Yu (2013), ao analisarem o comportamento do crescimento de trincas por fadiga em aço ferrítico-bainítico. Os autores afirmam que as partículas de segunda fase dura da bainita são responsáveis por desviar o caminho da trinca e retardar sua propagação, conforme evidenciado na Figura 4.18. Vale ressaltar que o caminho de trinca tortuoso provocado pelos carbonetos de cementita dos discos bainíticos 7NbMo-B, é similar a um dos mecanismos de tenacificação observado nos materiais cerâmicos, que é a deflexão de trincas, mecanismo que promove a mudança de direção da trinca ao encontrar uma segunda fase que atua como obstáculo a sua propagação (STOKES, 1963).

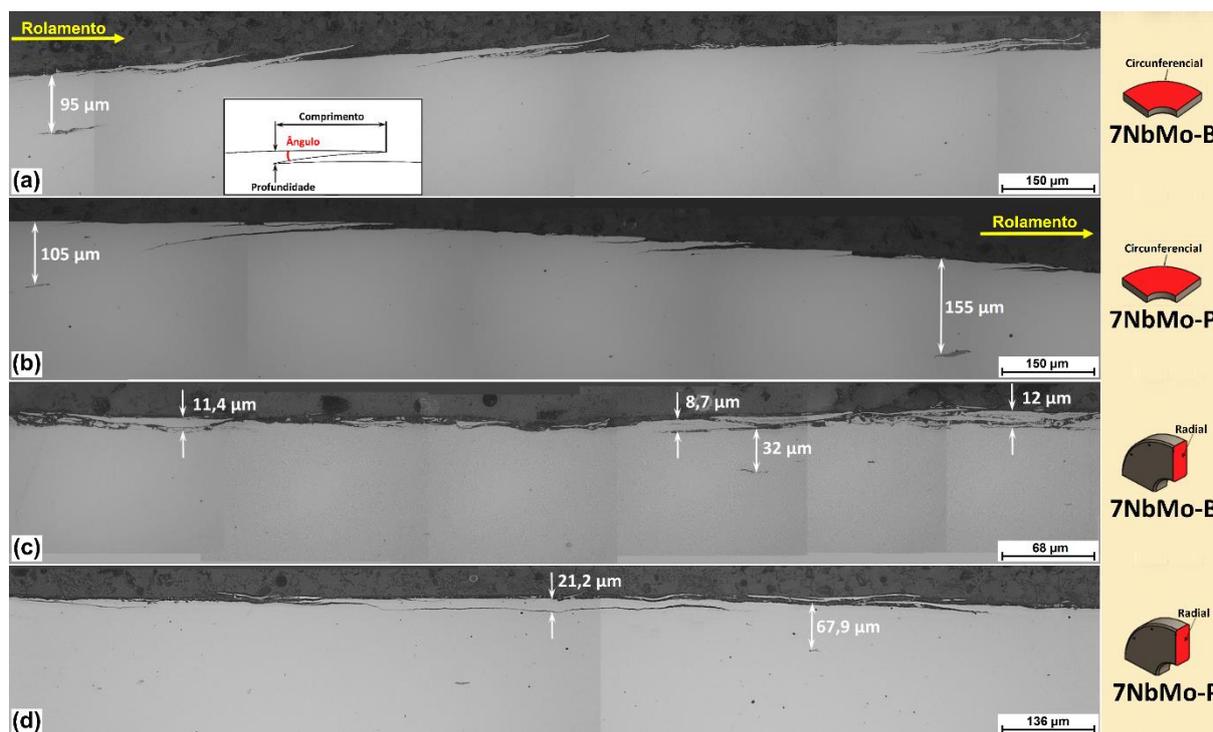
Figura 4.19 – Micrografias de MO das trincas de FCR dos corpos 7NbMo-B e 7NbMo-P: a) e b) seção circunferencial; c) e d) seção radial.

Os detalhes das trincas de FCR dos discos são apresentados na Figura 4.19 e Figura 4.20. Três discos de cada material foram selecionados para retirada de amostras, para realização das medições de tamanho das trincas. Numerosas trincas superficiais e subsuperficiais foram encontradas em todos os discos. A Tabela 4.1 exibe os dados estatísticos dos corpos e contracorpos.

Pela análise da seção circunferencial dos corpos (Figura 4.19-a,b), é notável que as trincas do disco 7NbMo-B são mais rasa e menos espessas. O mesmo ocorreu em micrografias de seção radial (Figura 4.19-c,d), conforme apresentado na Tabela 4.1. Nos discos 7NbMo-B, o ângulo, a profundidade e o comprimento das trincas superficiais foram 41, 53 e 27%, respectivamente, inferiores aos discos 7NbMo-P. Além disso, os discos bainíticos apresentaram espessura máxima de placas delaminadas 60% menor que os perlíticos (Tabela 4.1).

Pela observação do plano radial dos corpos (Figura 4.19-c,d), verifica-se que 7NbMo-B desenvolveu placas de delaminação descontínuas, enquanto que 7NbMo-P apresentou placas de delaminação com aspecto contínuo. Diante destes resultados, é possível afirmar que a maior

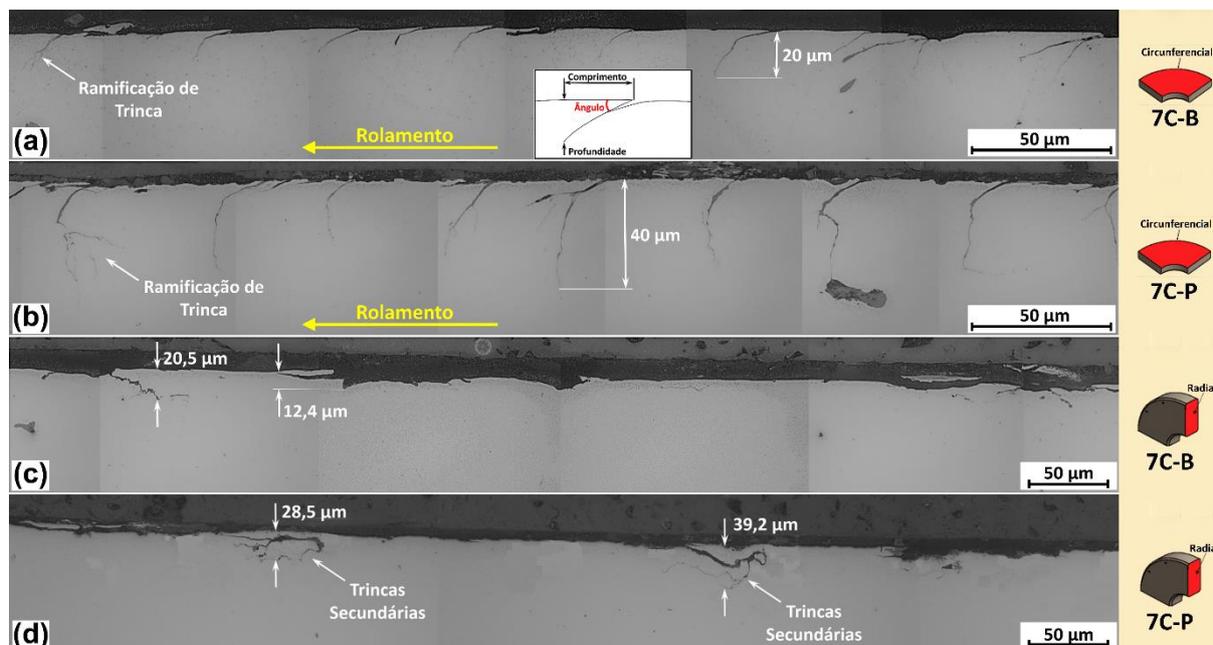
Figura 4.20 – Micrografias de MO das trincas de FCR dos contracorpos 7C-B e 7C-P: a) e b) seção circunferencial; c) e d) seção radial.

Pela análise da seção circunferencial dos contracorpos 7C-B e 7C-P (Figura 4.20-a,b), verifica-se que suas trincas de FCR apresentaram comprimento e ângulo estatisticamente

iguais, porém, as trincas superficiais de 7C-P foram 41% mais profundas e possuíam mais ramificações (Tabela 4.1). Outro aspecto de distinção, foi que o disco 7C-P exibiu uma espessura máxima de placas delaminadas 27% maior que 7C-B (Tabela 4.1).

Isto pode ser verificado qualitativamente pela comparação das imagens de seção radial de ambos os discos (Figura 4.20-c,d), pois os spalling que destacaram-se da superfície de 7C-P eram mais espessos. Além do mais, não foram encontradas trincas subsuperficiais em 7C-B e 7C-P.

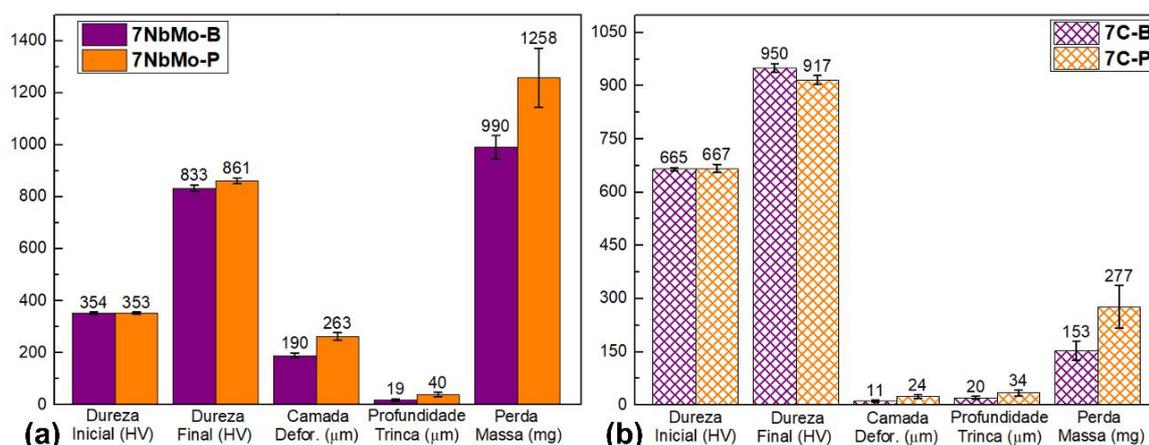
Figura 4.21 – Resumo dos resultados dos ensaios de desgaste: (a) corpos; (b) contracorpos.

A Figura 4.21 ilustra a correlação dos principais resultados encontrados após os ensaios de desgaste disco-contra-disco. O disco bainítico (7NbMo-B) apresentou menor perda de massa e maior resistência à FCR que o perlítico (7NbMo-P), por causa de sua maior capacidade de absorção de deformação plástica por volume. Conseqüentemente, 7NbMo-B desenvolveu uma camada deformada de menor profundidade, permitindo a acomodação das tensões de contato em uma menor área de material. Isso resultou na formação de trincas de pequena espessura e baixa profundidade. O disco 7C-B também teve menor perda de massa e maior resistência à FCR que 7C-P, pelo fato da cinética de encruamento dos corpos terem sido induzidas nos contracorpos, através do contato. O encruamento gradativo da superfície de 7C-B evitou uma queda drástica da tenacidade, dificultando a nucleação e crescimento de trincas. Estes resultados revelam que a microestrutura atua de forma significativa no tribossistema e que a dureza não deve ser considerada como parâmetro definidor do desgaste.
