UNIVERSIDADE ESTADUAL DE CAMPINAS  
FACULDADE DE ODONTOLOGIA DE PIRACICABA

ARTEFATOS CAUSADOS PELO FENÔMENO *BEAM*  
*HARDENING* EM TOMOGRAFIA COMPUTADORIZADA DE  
FEIXE CÔNICO:  
IMPACTO NO DIAGNÓSTICO POR IMAGEM

Trabalho de Conclusão de Curso apresentado à Faculdade de Odontologia de Piracicaba da Universidade Estadual de Campinas como parte dos requisitos exigidos para a obtenção do título de especialista em Radiologia Odontológica e Imaginologia.

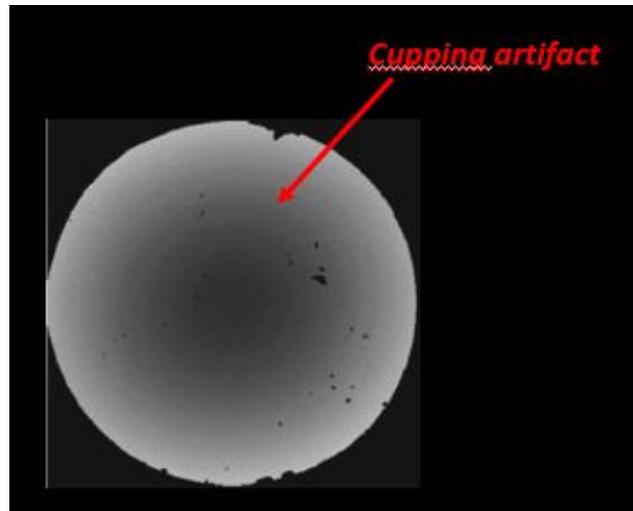
Figura 1 – Representação na imagem do efeito *cupping*. Variação dos tons de cinza na imagem de um objeto de densidade única

O *cupping artifact* (Figura 1) é observado pela não uniformidade dos tons de cinza no centro do material escaneado, e recebe esse nome devido ao gráfico em forma de taça (*cup*) (Figura 2) resultante da avaliação dos valores de cinza que compõe o objeto, ou seja, o *cupping artifact* oriundo do *beam hardening*, ocorre quando raios X que atravessam o centro de um objeto se tornam mais duros do que os que passam através das bordas devido à grande quantidade de material que o feixe atravessa.

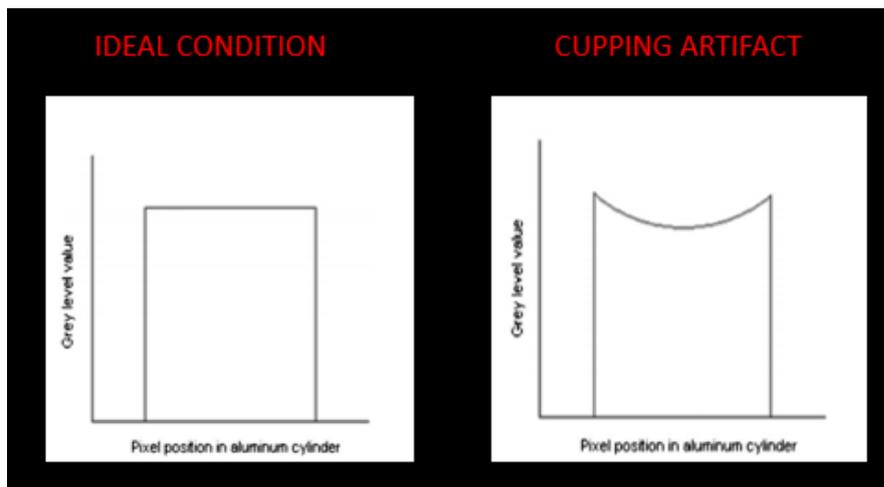
Figura 2 – Representação gráfica do *cupping artifact*

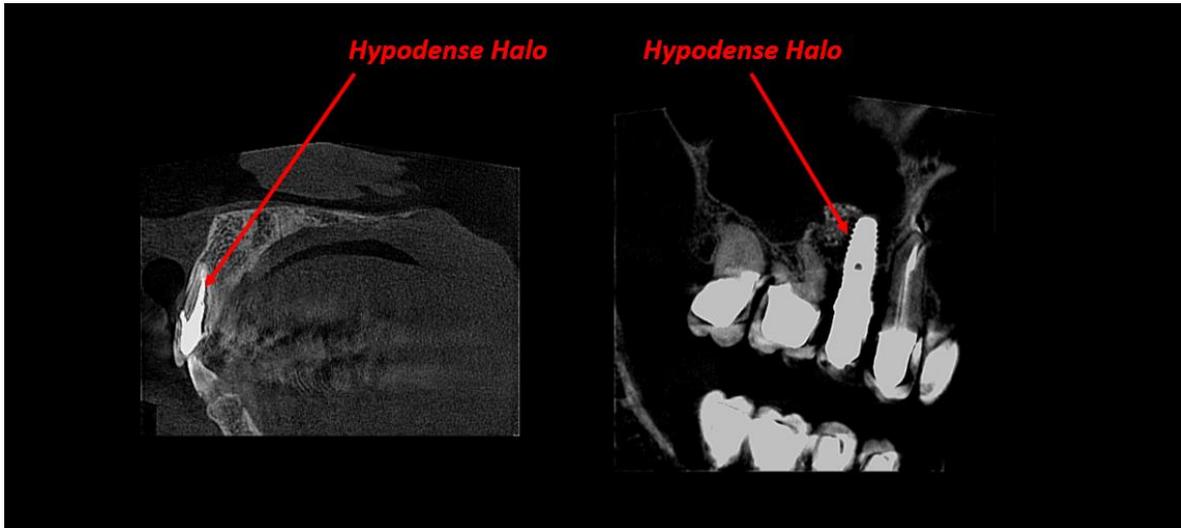
Figura 3 – Reconstruções sagitais evidenciando *hypodense halo* ou *dark bands* adjacentes a pino metálico e a implante dentário

Fonte: imagens obtidas pelo aparelho OP300 Maxio, cedidas pelo Centro de Diagnóstico Odontológico, Goiânia-GO

*Hypodense halo ou dark bands* (Figura 3) é o nome dado à área escura adjacente ao material de alta densidade, comumente observadas em reconstruções sagitais e coronais, causada por dados corrompidos após o feixe de raios X atravessar objetos de elevada densidade. O sinal que será registrado nos pixels do detector será perto de 0 ou até mesmo 0 (Schulze et al., 2011).

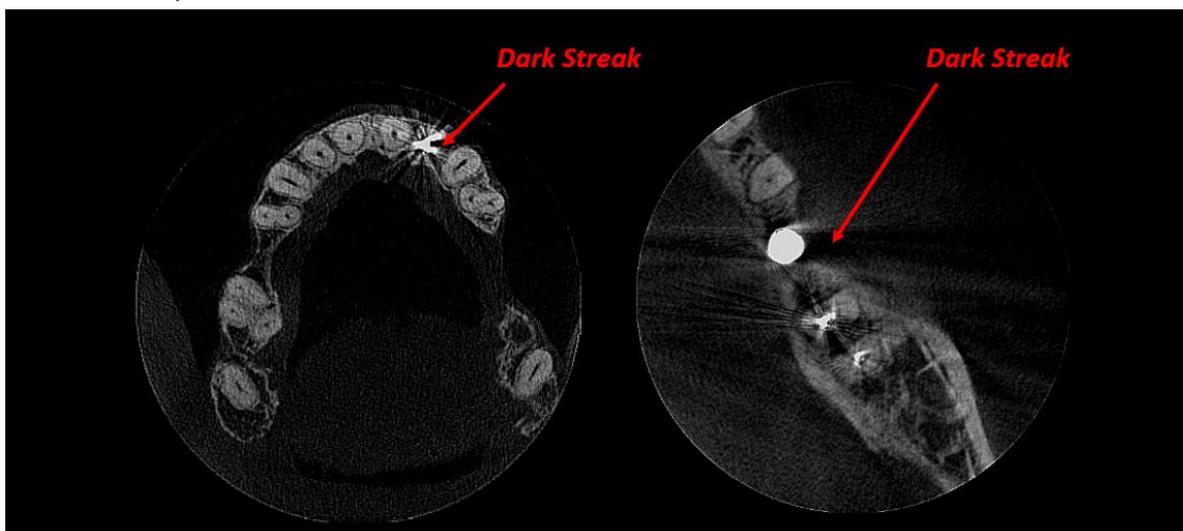
Figura 4 - Reconstruções axiais evidenciando *dark streaks* provenientes de pino metálico e de implante dentário

Fonte: imagens obtidas pelo aparelho OP300 Maxio, cedidas pelo Centro de Diagnóstico Odontológico, Goiânia-GO

*Dark streaks* (Figura 4) possuem as mesmas características do *hypodense halo*, sendo melhor visualizadas em reconstruções axiais. Podem ser causadas tanto pelo fenômeno *beam hardening*, quanto pelos fótons que se dispersam após a interação com a matéria (Schulze et al., 2011; Vasconcelos et al., 2015).

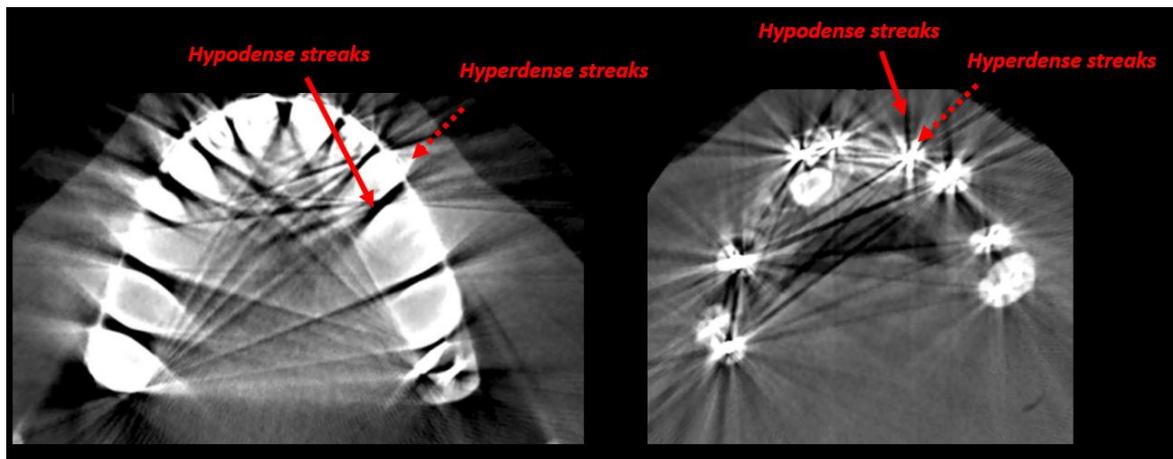
Figura 5 - Reconstruções axiais evidenciando *photon starvation* (*hypodense* e *hyperdense streaks*) provenientes de pinos metálicos e de restaurações metálicas

*Photon starvation* (Figura 5) ocorre devido à presença de materiais muito densos (coroa de ouro, amálgama, pinos de ouro), resultando em faixas horizontais na imagem, que são expressadas como estrias hipodensas e hiperdensas (Nardi et al., 2015). Geralmente acontece entre dois objetos de alta densidade próximos um ao outro (por exemplo, dois pinos metálicos alinhados), causando ausência de sinal no detector.
