UNIVERSIDADE ESTADUAL DE CAMPINAS FACULDADE DE CIÊNCIAS APLICADAS

ESTUDO COMPARATIVO DOS EFEITOS DO TRATAMENTO TÉRMICO T6 E MODIFICAÇÕES NAS MICROESTRUTURAS ATRAVÉS DA ANÁLISE DE CORROSÃO POR PERDA DE MASSA NA LIGA A356

Trabalho de Conclusão de Curso apresentado como requisito parcial para a obtenção do título de Bacharel em Engenharia de Manufatura à Faculdade de Ciências Aplicadas da Universidade Estadual de Campinas.

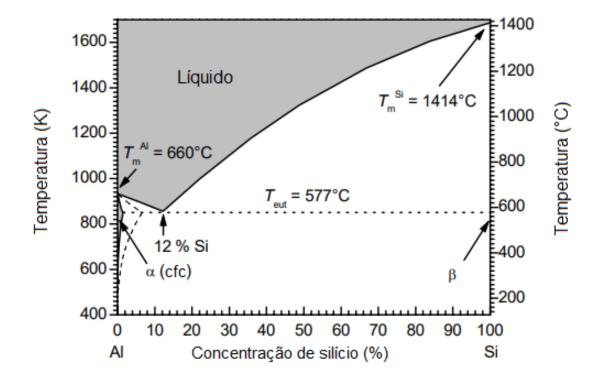
Figura 1 - Diagrama binário do Al-Si eutético.

Conforme observa-se na Figura 1, a liga A356 (Al7%Si) começa a solidificar, ou seja, entrar no campo bifásico (α +L) à \sim 610°C e solidifica (α + β) à 577°C. As partículas de silício na fase eutética apresentam morfologia acicular, alongada. Tal forma afeta a interação do campo de tensões durante a deformação, apresentando maiores concentrações de tensões para esse formato acicular, em comparação com formas esféricas (DASH *et al.*, 2021).

A liga A356 com ~7% silício, é uma liga hipoeutética. Sua microestrutura consiste principalmente em uma fase dendrítica de α - alumínio macio e dúctil contendo magnésio e silício solubilizado e em uma fase eutética dura e quebradiça (α-Al + Si) na região interdendrítica (MURTHY, BABU e RAO, 2018). Para o melhor entendimento do sistema Al-Si, o diagrama de fases está apresentado na Figura 1.

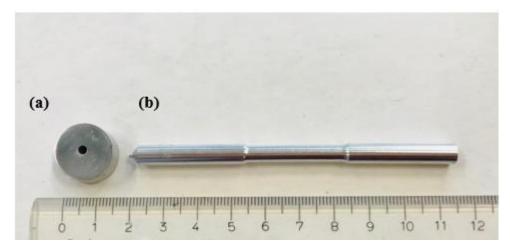
Figura 2 (a) CP utilizado para ensaio de dureza, DRX, morfologia e corrosão (b) utilizado no ensaio de tração.

Os CPs da liga A356 utilizados no ensaio de tração foram produzidos em torno CNC, conforme ABNT NBR ISO 6892-1:2013, com dimensões de 5±0,03 mm de diâmetro e 30±0,03 mm de comprimento de área útil. Já os corpos utilizados nos ensaios de dureza, difratometria de raios X, corrosão e morfologia foram usinados em torno CNC, conforme o modelo desejado para o estudo, e em seguida foram inseridos em torno manual, onde foi feito o orifício central. Após isso, os mesmos foram cortados com o auxílio de uma serra, determinando a espessura desejada e resultando em CPs com diâmetro externo de 12,3±0,03 mm.

Após feita a roda, um pedaço da mesma foi cortado para a confecção dos corpos de prova (CPs). Para o presente estudo, a manufatura dos corpos de prova da liga A356 foi realizada em dois formatos cilíndricos: o primeiro apresentado na Figura 2 (a) que foi usado

para os ensaios de dureza, difratometria de raios X (DRX), morfologia e análise de corrosão e o outro mais alongado exposto na Figura 2 (b) que foi utilizado para os ensaios de tração.

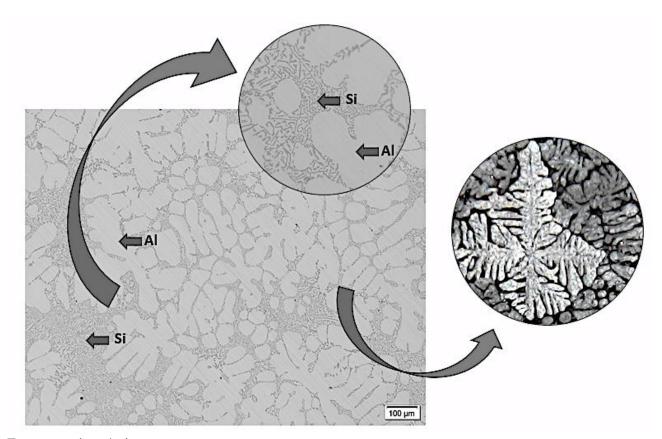
Figura 4 - Morfologia do CP da liga A356 antes do tratamento térmico T6.

É importante observar que a liga não modificada (Figura 4) mostra as dendritas primárias de Al mais alongadas e partículas eutéticas de Si em formas longas e aciculares, com uma distribuição não uniforme nas regiões interdendríticas (HASKEL, VERRAN e BARBIERI, 2018). A microestrutura da liga A356 é composta por α-Al dendrítico grosso e o Si eutético em forma de agulha. Tal comportamento prejudica gravemente as propriedades mecânicas da liga A356.

O estudo morfológico permitiu as análises das microestruturas antes e após o tratamento térmico T6 e são apresentadas nas Figuras 4 e 5, respectivamente.

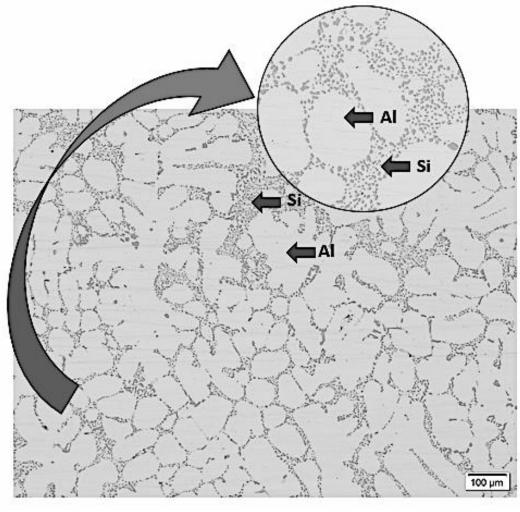
Figura 5 - Morfologia do CP da liga A356 após o tratamento térmico T6.

Isso pode ser verificado após o tratamento térmico T6 (Figura 5), no qual percebe-se uma maior esferoidização e redução do tamanho da partícula de silício eutético. Ou seja, a forma eutética do silício se transforma de uma estrutura semelhante a agulhas para uma estrutura quase esférica. As partículas iniciais de Si semelhantes a fibras sofrem estrangulamento e são quebradas em fragmentos menores, assim, o aspecto das partículas de silício são modificadas (LONG *et al.*, 2013). O processo de redução de tamanho e esferoidização das partículas de silício através do tratamento térmico ocorre em duas etapas: dissolução dos ramos eutéticos do silício e esferoidização dos ramos desintegrados. No primeiro estágio de fragmentação, ocorre o estrangulamento das partículas de Si que posteriormente se separam em segmentos. Essa separação resulta no refinamento do tamanho das partículas e subsequentemente, os segmentos

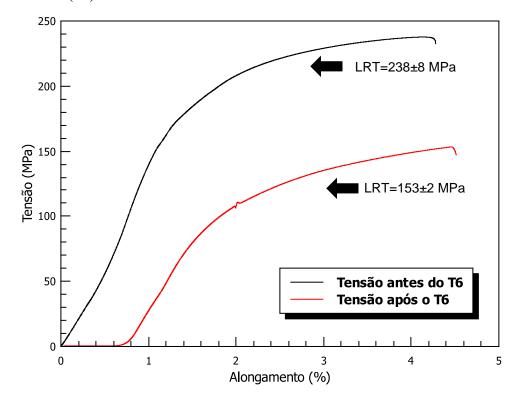
Figura 6 - Resultados de tensão *vs.* deformação de engenharia da liga A356 antes e depois do tratamento térmico (T6).

A partir dos resultados, pode-se perceber que as propriedades de Limite de Resistência à Tração foram melhoradas após o T6. Para os CPs não modificados, os valores de LRT foram de 153±2 MPa, já os CPs modificados pelo tratamento térmico apresentaram valor de 238±8 MPa, aumentando assim em ~55% essa propriedade. Já o alongamento teve seu resultado comprometido, uma vez que durante a medição de LRT do CP sem tratamento térmico, o

Nesta análise, os ensaios foram realizados em triplicata, antes e após o T6 com o objetivo de obter uma maior confiabilidade dos resultados. Como os resultados das triplicatas foram muito próximos, foram escolhidas duas amostras, uma antes e uma após o tratamento térmico que são representativas de todos os resultados obtidos, como pode ser visto na Figura 6.

O aumento do limite de resistência à tração já era esperado. Segundo Azimi Nourouzi e Jamaati (2021), o Si eutético é um local potencial para concentração de tensão na liga A356. Logo, como o tratamento térmico T6 transforma a morfologia do Si eutético para quase esférico, é de se esperar que a resistência à tração dos CPs melhore. Liu *et al.* (2020) encontraram resultados que dissentiram dos apresentados neste trabalho. A resistência à tração foi de aproximadamente 331 MPa, sendo aproximadamente 40% maior que a resistência à tração indicada (Figura 6). Isso aconteceu pois apesar de realizarem o tratamento térmico T6 nas mesmas condições deste estudo, o elemento escândio (Sc) foi adicionado à liga A356 com teor de 0,54% em massa. Tal elemento modifica ainda mais a estrutura eutética (Si) e as segundas fases o que impacta positivamente as propriedades mecânicas das ligas de alumínio.

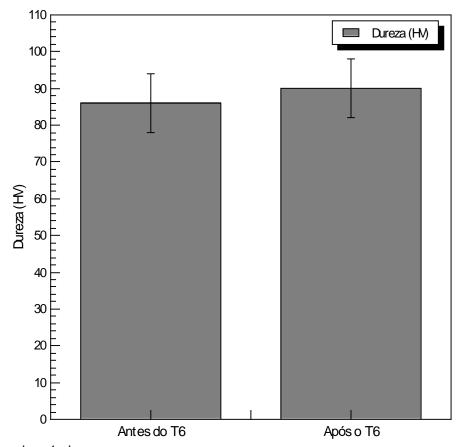
Dessa forma, a Figura 7 mostra os resultados de dureza antes e após o T6. Como pode ser observado, após o T6 houve pequena mudança na dureza, que passou de ~86±8 HV para ~90±8 HV, ocasionando aumento de 4,7%. O valor obtido para a liga A356 em condições fundidas, antes do T6 (86,0±8 HV) se assemelha muito com o intervalo de valores de 83-88 HV, encontrados na literatura (HASKEL, VERRAN e BARBIERI, 2018). Os resultados alcançados neste estudo também conferem com os resultados apresentados por Ozturk *et al.* (2010), que após 2 h de envelhecimento apresentou valor de dureza de ~90 HV. A diferença na composição química e condição de processamento dessas ligas também tem papel significativo nos valores das propriedades mecânicas (PRAMOD *et al.*, 2016). No entanto, apesar do processo de manufatura usado por Chao, Koo e Sheng (2011) ser diferente do utilizado neste estudo, já que utilizam refundição para produção de uma liga parcialmente sólida, e aplicam o tratamento térmico T5 ao invés do T6, os valores de dureza apresentados pelo estudo também condizem com os encontrados neste projeto (~90 HV). As fases de Si e Mg implicaram em uma solução sólida supersaturada na fase de Al e, posteriormente precipitaram como Mg₂Si e algumas outras fases durante o envelhecimento, como ocorreu neste estudo.

Figura 7 - Dureza (em HV) antes e depois do tratamento térmico T6.

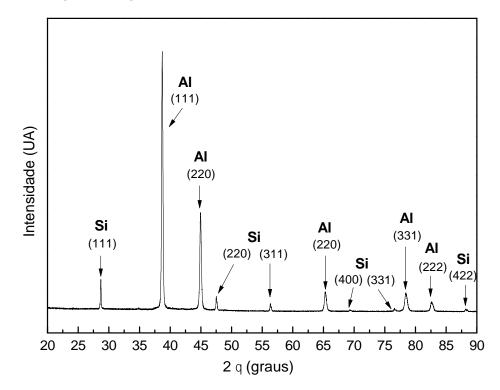
Na Figura 8, apresenta-se a análise de DRX da liga A356, antes do T6. Através da análise percebe-se que todas as reflexões cristalográficas pertencem ao sistema Al-Si, e que essas apresentam picos nas posições 2θ iguais a 38,61°, 44,88°, 65,34°, 78,55° e 82,78° referentes aos planos cristalográficos (111), (200), (220), (311) e (222) do Al e posições 2θ iguais a 28,76°, 47,56°, 56,38°, 69,54°, 76,58°, 88,21° referentes aos planos (111), (220), (311), (400), (311) e (422) do Si. Sendo os picos mais intensos em 2θ=38° para o Al (310) e 2θ=28° para o Si (111). Os demais elementos da liga não foram observados por estarem abaixo do limite de detecção da técnica usada. Esse resultado é compatível com o esperado, já que os picos estão relacionados apenas com os elementos puros e Pramod *et al.* (2016) apresentaram resultados semelhantes, nos quais o padrão de DRX das amostras fundidas mostraram apenas a fase de Al e Si. Picos correspondentes a outras fases também não foram observados nas amostras de fundição. Além disso, a análise também foi refeita após o tratamento térmico da liga A356. No entanto, após o T6 os resultados obtidos não sofreram alterações, ou seja, não foram observadas

Figura 8 - Difratograma da liga A356 antes do tratamento térmico T6.

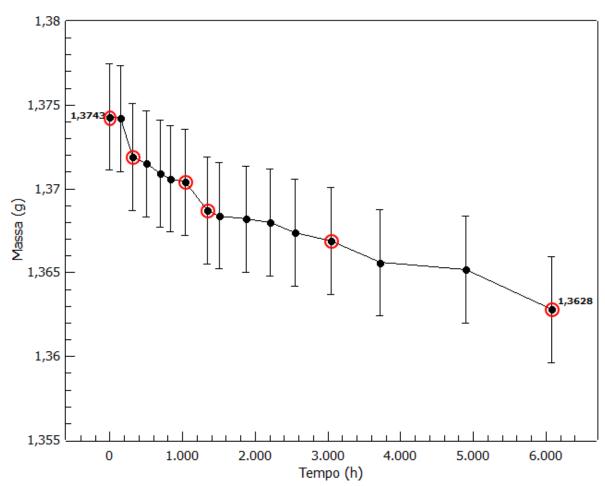
Figura 9 - Variação de massa da liga A356 exposta à corrosão na presença de luz. Os pontos em vermelho indicam as maiores mudanças de massa e morfologia.

Como observado, no período de 0 h (antes da corrosão) em 1000 h, a liga apresentou perda de massa acentuada de aproximadamente 3,9 mg. Isto sugere um grande impacto da corrosão sobre os CPs nas primeiras horas de ensaio. Já no intervalo de 1000 à 3000 h percebese queda, porém pouco menos intensa que no período anterior (até 1000 h) (~3,5 mg). E, por fim, no período entre 3000 h e 6072 h, o material sofreu a maior perda do processo (~4,1 mg), principalmente nas últimas 1000 h de ensaio.

Diante disso, verifica-se que o CP exposto a luz, iniciou o ensaio com 1,3743 g e terminou com 1,3628 g, perdendo assim 0,0115 g, o que equivale a aproximadamente 0,84% de sua massa inicial.

A fim de compreender e analisar o impacto da corrosão na liga A356, a mudança de massa dos CPs foi correlacionada com o tempo de imersão no meio corrosivo NaCl (3,5% m/v). Ou seja, as massas de cada CP foram obtidas ao longo de todo tempo de imersão, como mostrado nas Figuras 9 e 10 que representam a perda de massa na liga A356 com presença e ausência de luz, respectivamente.

Após 312 h de corrosão com incidência de luz já é possível observar na superfície do CP o surgimento de manchas e de poros. A morfologia também apresentou a formação de caminhos de poros e deu um maior destaque para as dendritas formadas durante a solidificação devido a relação de áreas entre o catodo e o anodo, que gera diferença de potencial e consequentemente, dá início a corrosão. Além disso, vale ressaltar que foi neste período que a perda de massa sofreu sua primeira queda significativa, como evidenciado na Figura 9.

No período de 3048 h, outra queda pouco intensa é apresentada (Figura 9). Pode-se identificar que a superfície do CP não se difere muito dos tempos anteriores. No entanto,

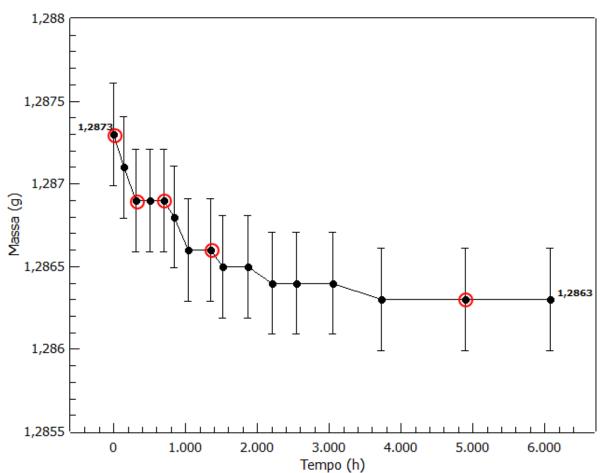
Figura 10 - Variação de massa da liga A356 exposta à corrosão na ausência de luz. Os pontos em vermelho indicam as maiores mudanças de massa e morfologia.

Na análise de ausência de luz pode-se inferir entre o período de 0 h (antes da corrosão) a 1000 h, o material apresentou a maior perda de massa do processo (~0,7 mg), logo, isso sugere alta intensidade da corrosão nesta parte inicial do ensaio. Já no intervalo de 1000 à 3000 h ocorre perda de massa pouco significativa no CP (~0,2 mg) o que sugere estabilidade da corrosão. Finalmente, entre 3000 h e 6072 h o material sofreu perda bem pequena de ~0,1 mg. Logo, o CP com ausência de luz começou com 1,2873 g e finalizou o ensaio com 1,2863 g, perdendo 0,001 g que corresponde a aproximadamente 0,08% de sua massa ao longo do processo. Ou seja, em ambas as situações, presença e ausência de luz, foi observada perda de massa menor que 1% ao longo do tempo de análise.

Já em 696 h, como visto na Figura 10, a massa mantém-se constante, sem perdas. Diante disso, pode-se perceber que a superfície expõe manchas claras, escuras que evidenciam os produtos intermediários de corrosão formados e furos não muito aparentes, ou seja, apresenta as mesmas características do intervalo de 312 h (Figura 17). Além disso, assim como no período discutido anteriormente, a morfologia deste intervalo também apresenta porosidades e dendritas evidentes. Essa verificação semelhante entre períodos já era esperada, uma vez que em ambos os tempos (312 h e 696 h) a massa dos CPs foi a mesma.

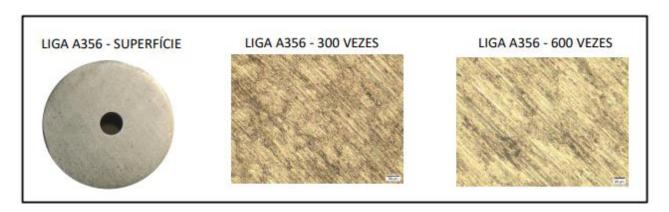
Figura 11 - Comportamento da Liga A356 antes da corrosão. Imagens fotográficas e de microscopia óptica a respectivamente 300 e 600x.

Através da imagem, pode-se perceber que a superfície ainda não apresenta poros e manchas. Além disso, apesar da microestrutura estar com a qualidade comprometida devido ao polimento da superfície, é possível destacar que as dendritas formadas na solidificação não estão evidentes e não é possível verificar a presença de poros.

As análises de superfície e microestrutura foram realizadas para a observação da evolução da corrosão ao longo do tempo. A Figura 11 mostra a condição da liga antes da corrosão.

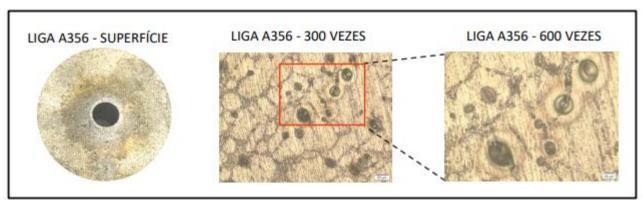
Figura 12 - Liga A356 após 312 h de exposição à corrosão na presença de luz. Imagens fotográficas e de microscopia óptica a respectivamente 300 e 600x.

Já as Figuras 12, 13, 14 e 15 apresentam o efeito da corrosão na presença de luz ao longo de respectivamente 312 h, 1032 h, 1344 h, 3048 h e 6072 h após o início da corrosão. Numerosos poros apareceram após a imersão da liga no meio corrosivo. Segundo Liu *et al.* (2020) pequenos orifícios surgem principalmente na posição dos limites primários de α-(Al) e próximos à região eutética, que são pontos de corrosão. Se a liga com pontos de corrosão sofrer a ação de forças externas como a de tração por exemplo, esses pontos serão mais facilmente ampliados, já que os mesmos são mais propensos a ser a principal fonte de concentração de tensão.

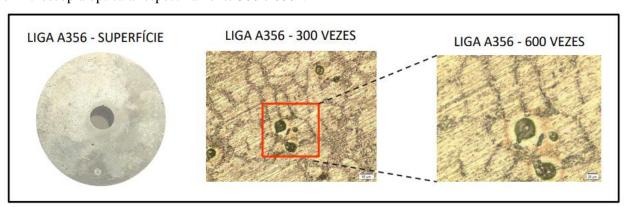
Figura 13 - Liga A356 após 1032 h de exposição à corrosão na presença de luz. Imagens fotográficas e de microscopia óptica a respectivamente 300 e 600x.

Depois de 1032 h desde o início da corrosão, percebe-se uma outra perda de massa, menos intensa que a primeira, mas que é capaz de apontar mudanças no CP como os diferentes aspectos de cor das manchas, que apresentam regiões de cor mais escurecida e outras regiões mais

embranquecidas que evidenciam o produto intermediário de corrosão. A morfologia se assemelha muito à morfologia do período de 312 h, com poros proporcionados pela corrosão.

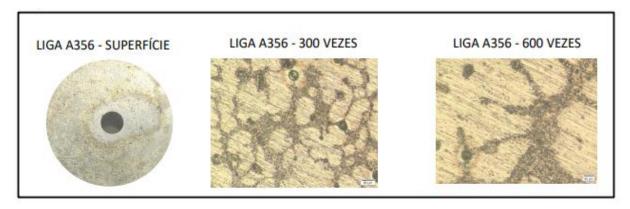
Figura 14 - Liga A356 após 1344 h de exposição à corrosão na presença de luz. Imagens fotográficas e de microscopia óptica a respectivamente 300 e 600x.

Nesta análise, a condição do CP e sua morfologia foram observadas após 1344 h desde o início da corrosão. Neste intervalo, que é muito próximo do discutido anteriormente (1032 h), a perda de massa volta a sofrer uma queda demasiada. Como pode ser visto, o CP começa a demonstrar manchas mais notórias em sua superfície, bem como um aumento de furos, como já era esperado.

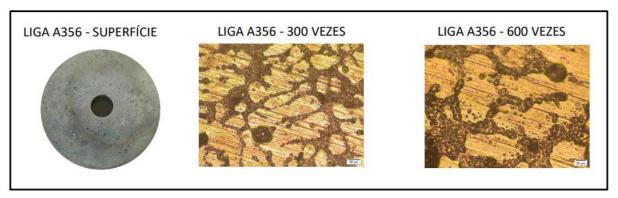
Figura 15 - Liga A356 após 3048 h de exposição à corrosão na presença de luz. Imagens fotográficas e de microscopia óptica a respectivamente 300 e 600x.

olhando para a microestrutura, pode-se perceber maior formação de poros em torno do silício. Ou seja, pode-se constatar uma evolução da corrosão uma vez que o tempo de ensaio ultrapassou 4 meses (~127 dias).

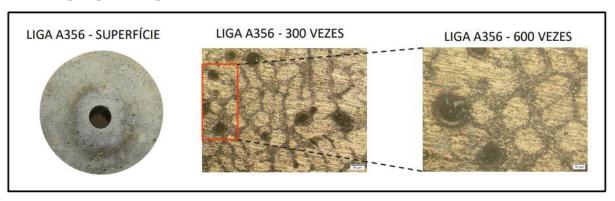
Figura 16 - Liga A356 após 6072 h de exposição à corrosão na presença de luz. Imagens fotográficas e de microscopia óptica a respectivamente 300 e 600x.

Por fim, após 6072 h, no último período analisado, a massa volta a apresentar redução considerável. Vê-se uma superfície com furos maiores e em maiores quantidades. Manchas também são destacadas, variando de tons em diferentes regiões do CP. A morfologia apresenta dendritas bem definidas e poros grandes e profundos.

Desta forma, observa-se que mesmo que a perda de massa com incidência de luz não tenha sido grande (0,0115 g, que equivale à 0,84% da massa inicial), os efeitos da corrosão na superfície e microscopia do CP foram perceptíveis.

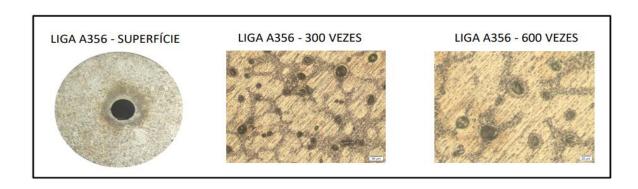
Figura 17 - Liga A356 após 312 h de exposição à corrosão na ausência de luz. Imagens fotográficas e de microscopia óptica a respectivamente 300 e 600x.

Assim como na presença de luz, percebe-se grande perda de massa no período de 312 h. Na superfície, furos e manchas começam a surgir, degradando o CP. Na morfologia, as dendritas formadas na solidificação também foram evidenciadas e um grande número de poros apareceram, próximos um dos outros.

Ademais, as Figuras 17, 18, 19 e 20 apresentam o impacto da corrosão na ausência de luz ao longo de respectivamente 312 h, 696 h, 1344 h e 4896 h desde o início do ensaio de corrosão.

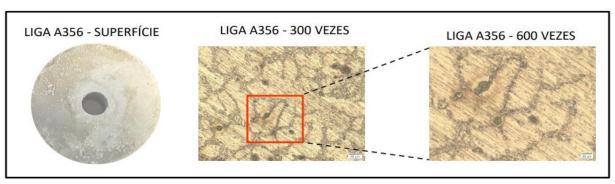
Figura 18 - Liga A356 após 696 h de exposição à corrosão na ausência de luz. Imagens fotográficas e de microscopia óptica a respectivamente 300 e 600x.

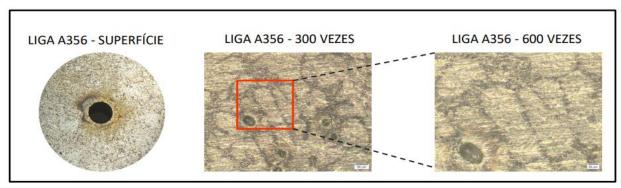
Figura 19 - Liga A356 após 1344 h de exposição à corrosão na ausência de luz. Imagens fotográficas e de microscopia óptica a respectivamente 300 e 600x.

Após 1344 h, o CP volta a sofrer redução em sua massa. Diferentemente, dos últimos dois períodos analisados, a superfície do CP se mostra muito mais degradada pela corrosão, com maior número de furos e manchas mais visíveis próximas do orifício. Na morfologia percebese que as dendritas formadas na solidificação da liga estão bem evidentes e os poros estão maiores que os analisados anteriormente.

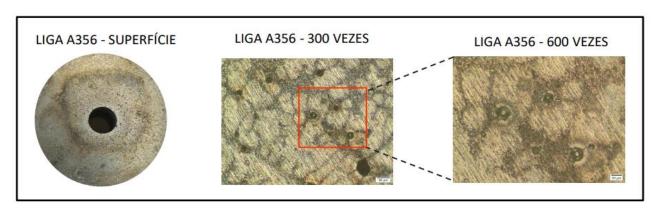
Figura 20 - Liga A356 após 4896 h de exposição à corrosão na ausência de luz. Imagens fotográficas e de microscopia óptica a respectivamente 300 e 600x.

Por fim, a Figura 20 mostra o efeito da corrosão após 4896 h. Anteriormente a esse período, a massa sofre outra redução, que se mantém no mesmo nível até o final do ensaio (6072 h). Neste estudo, percebe-se que a superfície do CP está totalmente comprometida com manchas realçadas e grande número de poros. Sua morfologia apresenta furos grandes e próximos uns dos outros. É nítido que houve piora em relação aos tempos anteriores, no entanto, isso já era esperado, pois quanto mais tempo exposto ao meio corrosivo, maior impacto no corpo de prova.

Tais morfologias mostram que a corrosão acontece principalmente em torno das partículas de Si, na região eutética, enquanto o α primário, cuja a composição é quase 100% de Al puro, não sofre muitos ataques. Segundo Park *et al.* (2005) a partícula de Si é a fase mais nobre, seguida pela fase eutética de Al e fase α primária no sistema de liga atual. Sendo assim, quando o acoplamento galvânico é a principal causa da corrosão, a relação de área entre as fases nobres e menos nobres é um dos fatores mais importantes para determinar a gravidade da corrosão, uma vez que a diferença de potencial galvânico entre as partículas eutéticas de Si e a fase eutética α em uma solução de NaCl (3,5% m/v) é a principal causa de corrosão na liga. Também
